LATVIJAS REPUBLIKA
**TRANSPORTA NELAIMES GADĪJUMU UN INCIDENTU
IZMEKLĒŠANAS BIROJS**

**Baržas „Liellaivas 804” apgāšanās Rīgas Tirdzniecības ostā kravas operācijas laikā
2012.gada 21. Novembrī (saīsināts ziņojums)**

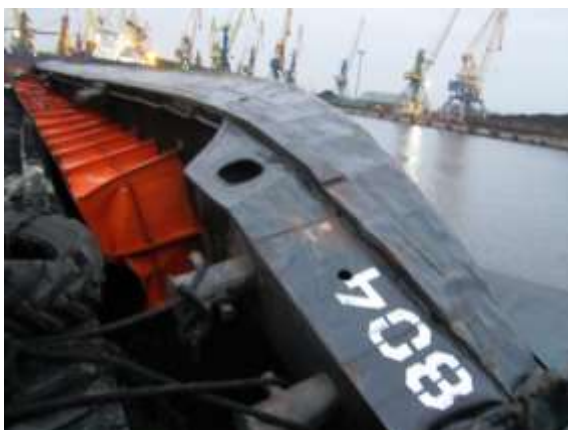
4.3.Liellaivas esošais tehniskais stāvoklis (sadalīšana divās daļās, korpusa un virsbūves „kastes” deformācija, caurumi un metāla dinamiskie plīsumi korpusā, tehnoloģiskie griezumī lūkās un atverēs kā zemūdens darbu rezultāts, utt.) nedod izspēju vizuāli noteikt iespējamus defektus liellaivas korpusā pirms negadījumā, kā cēlonis sūcei. Ir nepieciešama detalizēta tehniskā ekspertīze.
