Transporta nelaiemes gadījumu un incidentu izmeklēšanas birojs

DZELZCEĻA NOPIETNA NEGADĪJUMA IZMEKLĒŠANAS NOBEIGUMA PĀRSKATS Nr.5-02/1-14

**Kravas vilciena Nr.2134 vagonu nobraukšana no sliedēm
2014.gada 20.jūnijā uz Mangaļu stacijas Ziemeļblāzmas parkam
pievienotā SIA “Statoil Fuel & Retail Latvia”
un SIA “Neste Latvija” pievedceļa**

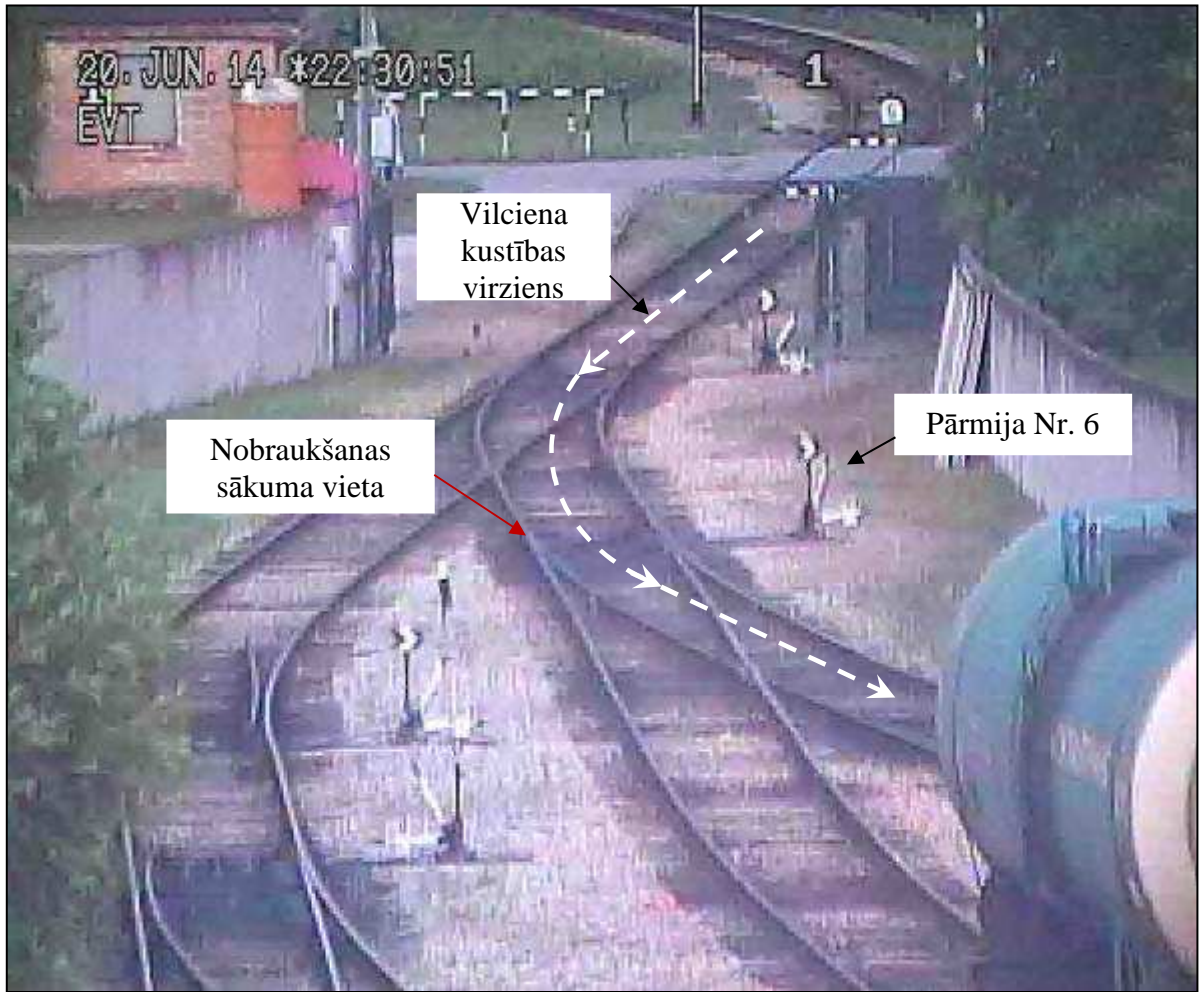
1.2.att. Nobraukšanas vieta (attēls no apsardzes videokameras)

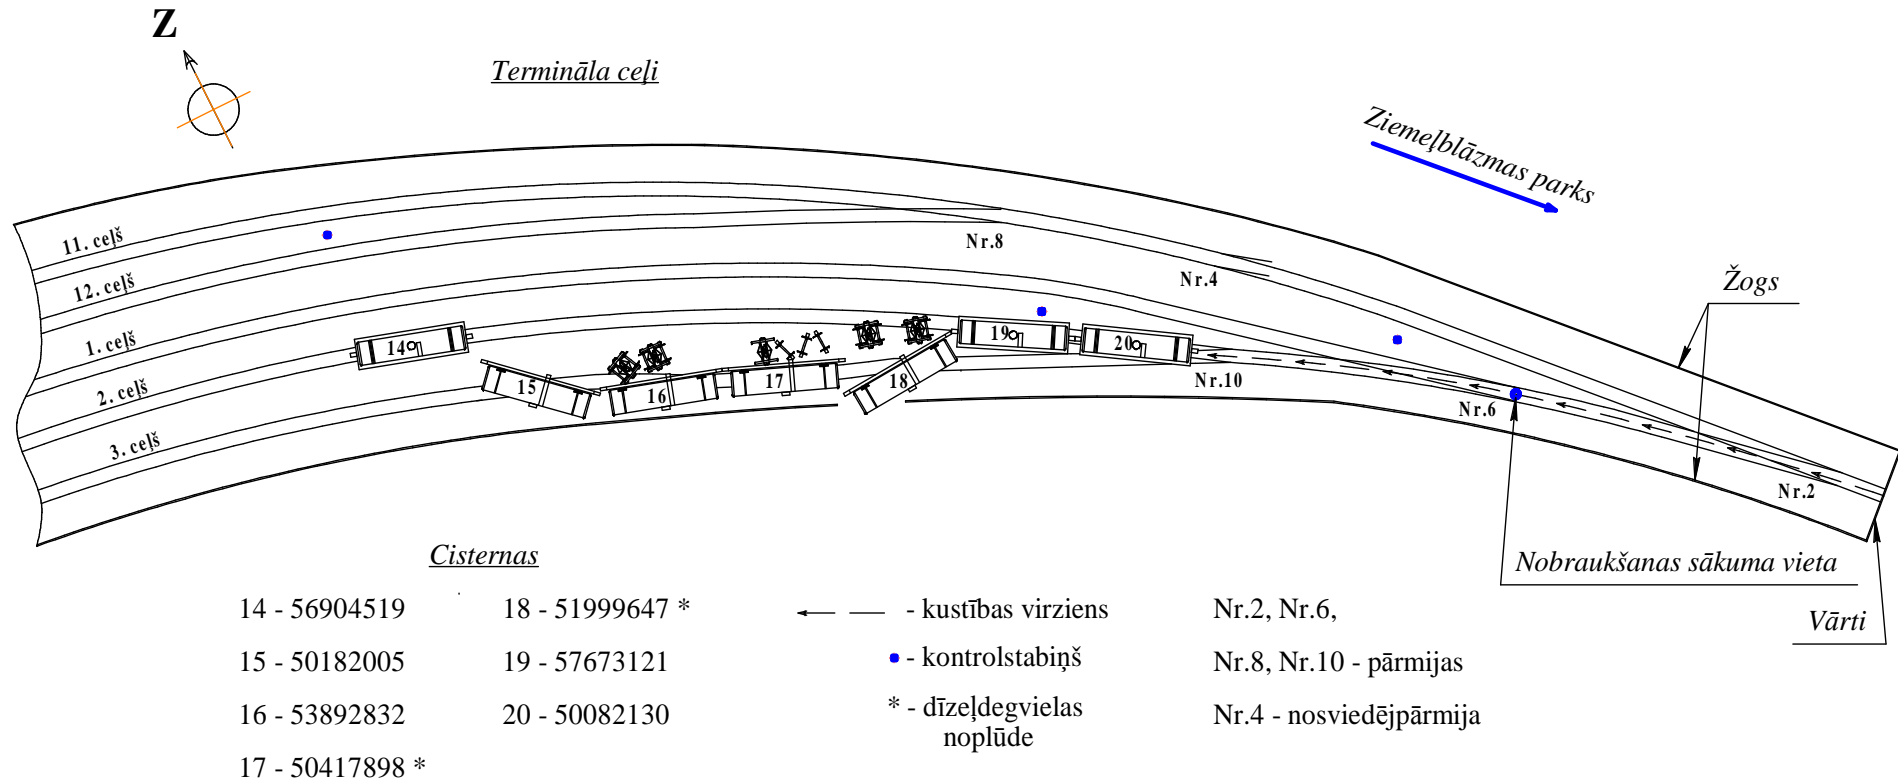
1.3.att. Ritošā sastāva izvietojums negadījuma vietā

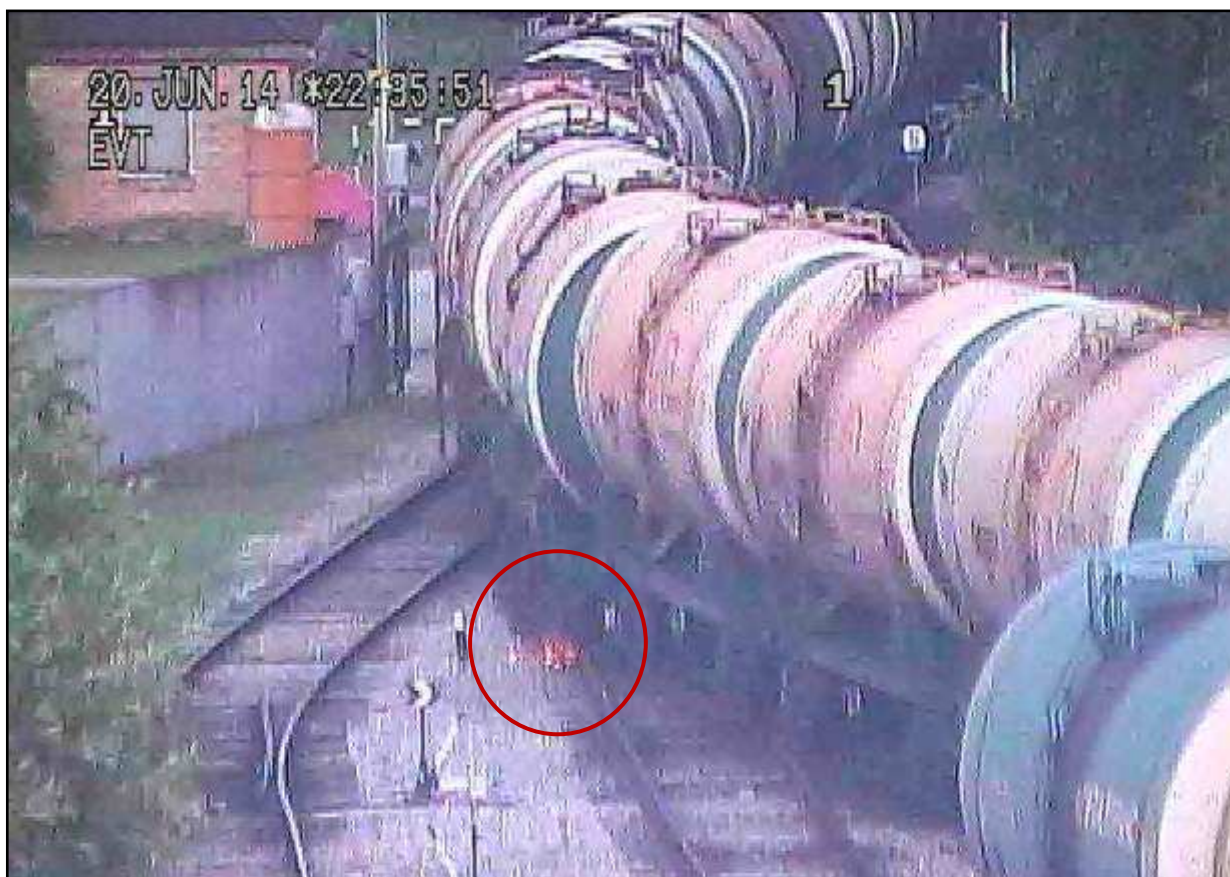
6.1.attēlā redzama dzirksteļošana 15. cisternas pirmo ratiņu rajonā.

6.1.att. Vilciena Nr. 2134 15. cisternas pirmā riteņpāra nobraukšanas moments

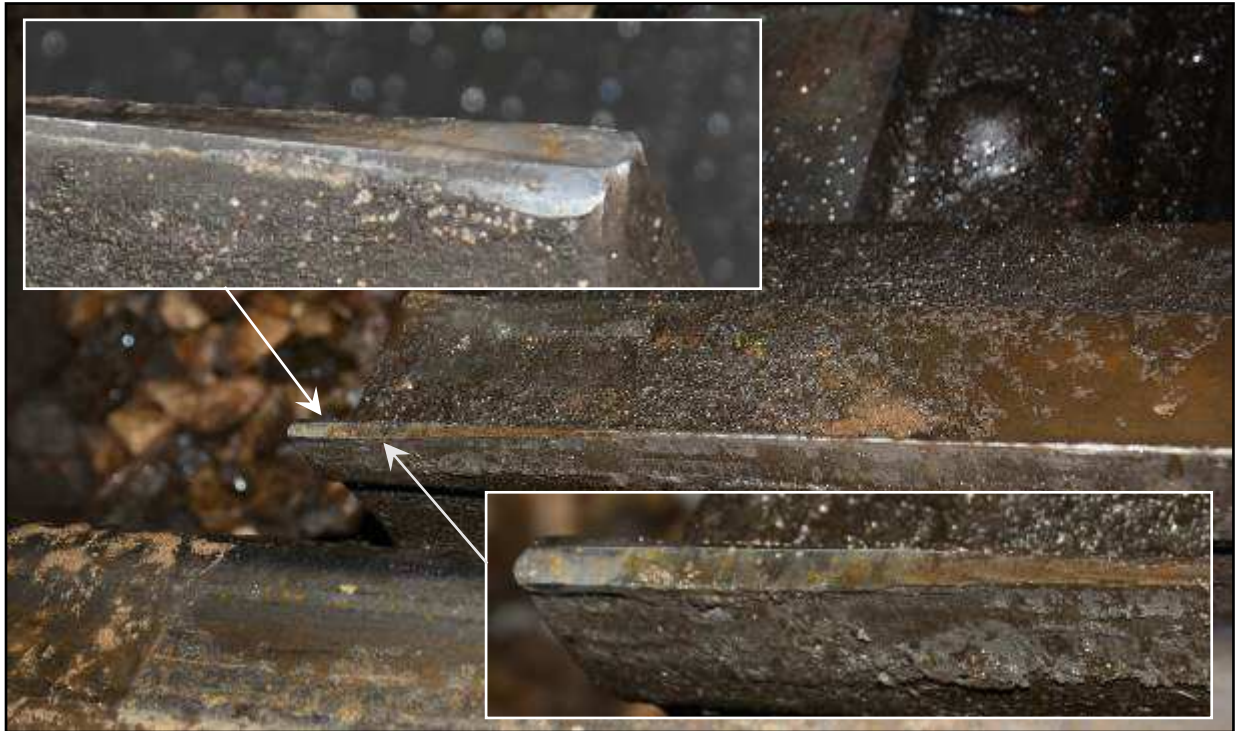
Pirmās vilciena vagonu nobraukšanas pēdas tika konstatētas uz pārmijas Nr.6, kur bija skaidri redzamas sitienu pēdas uz labā asmens smailes (skat. att. 6.2.)

6.2.att. Sitienu pēdas uz pārmijas Nr.6 labā asmens smailes

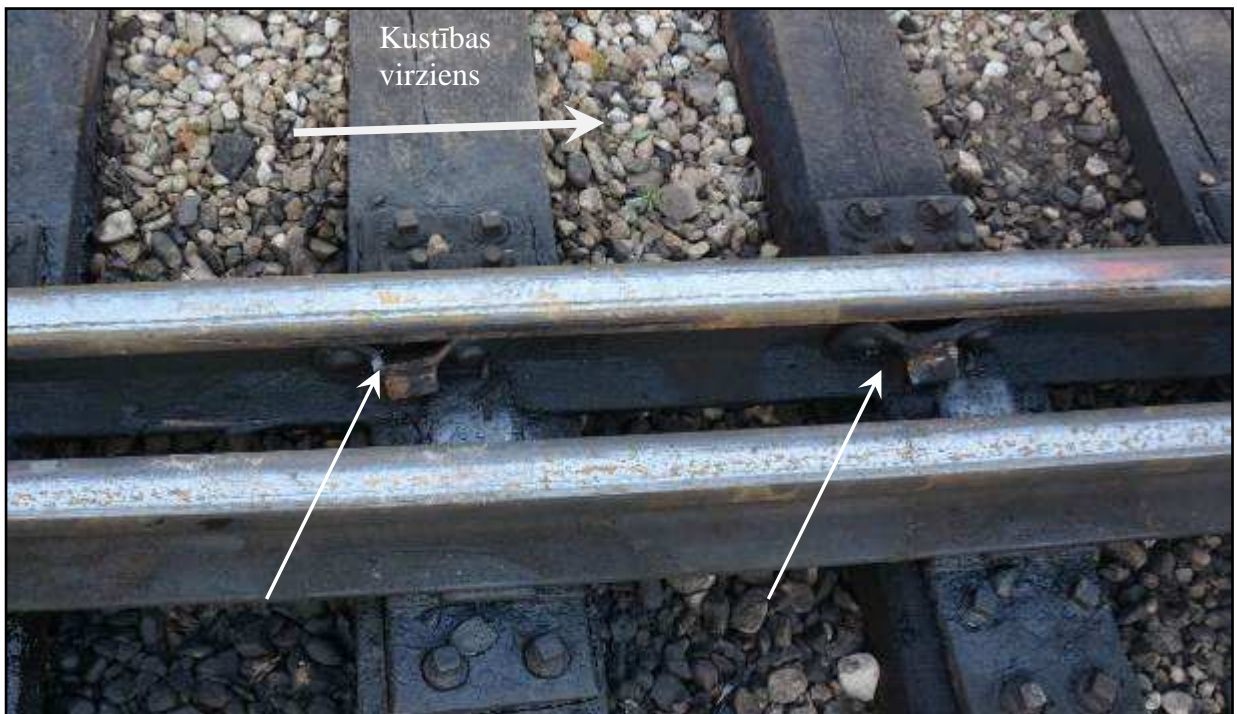
Konstatēts, ka pārmijai Nr.6 nolauztas kreisā asmens atbalstbultas (skat. 6.3. att.) un pats asmens saliekts uz ceļa ass pusi (6.4.att., poz.1.), saliekta otrā starpasmēņu vilktne (6.4.att., poz.2.).

6.3. att. Nolauztas atbalstbultas

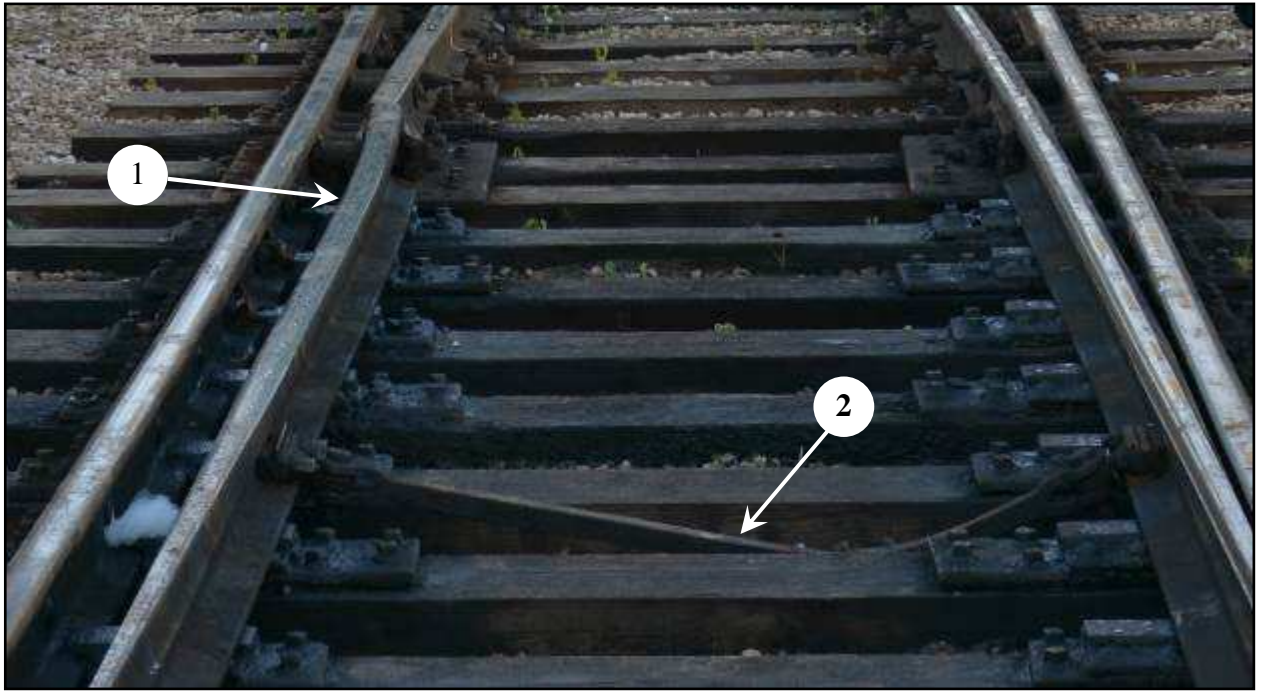
6.4. att. pārmijas Nr.6 bojājumi
1 - kreisā asmens izliekums; 2 – otrās starpasmēņu vilktnes izliekums

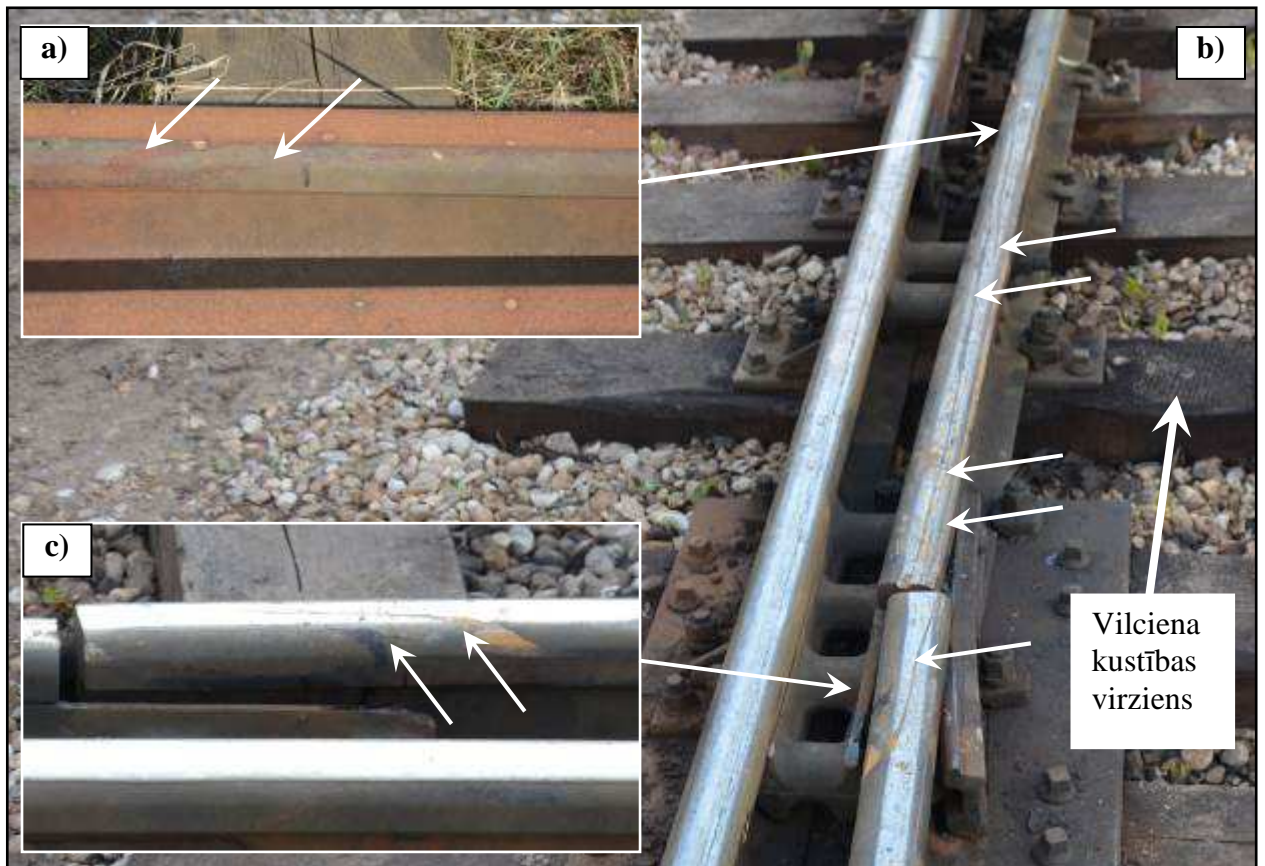
Kreisā asmens resgaļa rajonā bija redzamas riteņpāru riteņu uzmalu uzbraukšanas uz asmens, braukšanas pa sliedes galviņu un noslīdēšanas no tās pēdas (skat.6.5. att.)

6.5.att. Riteņu uzmalu pēdas kreisā asmens resgaļa rajonā
a*) noslīdēšana; b) braukšana pa sliedes galviņu; c) uzbraukšana uz sliedes galviņas
*- uzņemts pēc pārmijas demontāžas

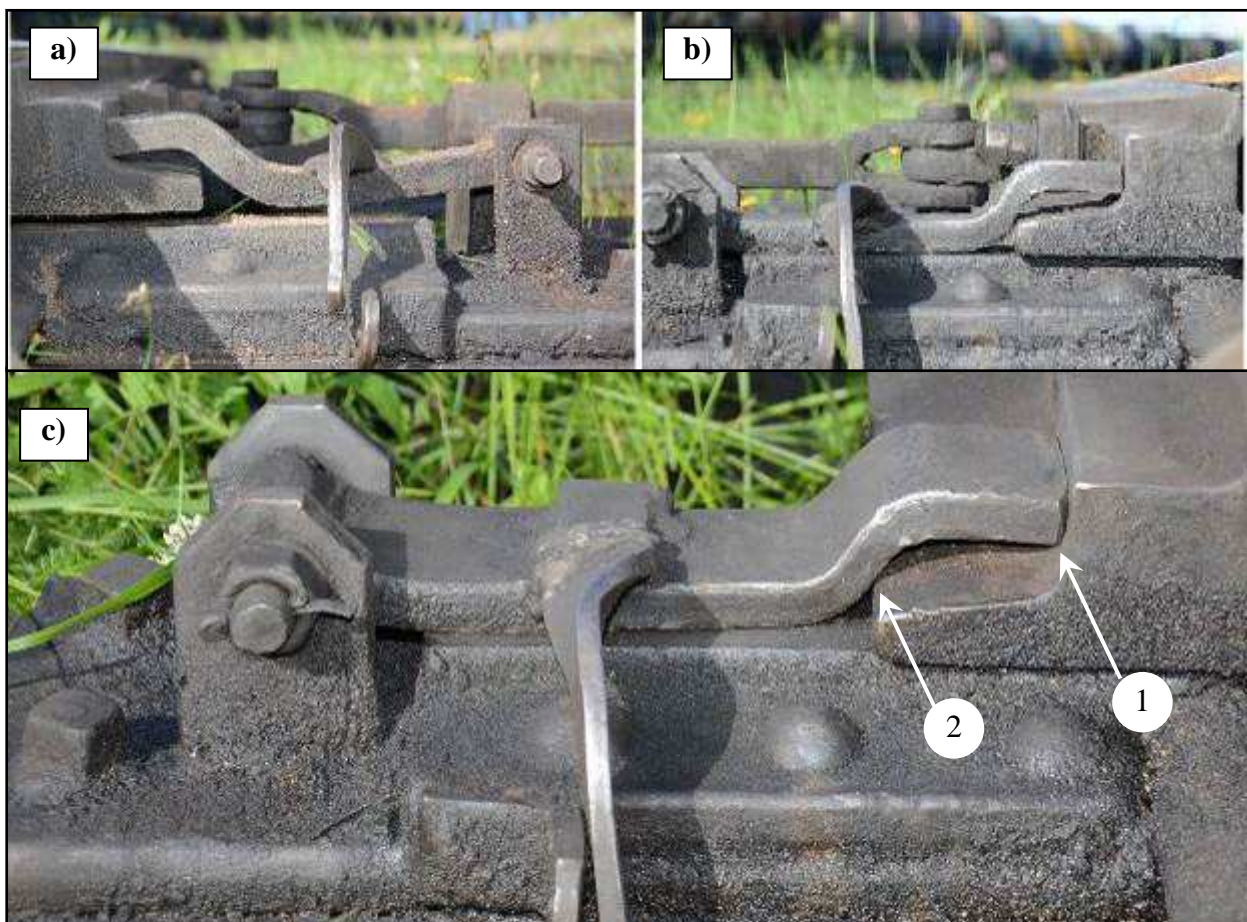
6.6.att. Pārmijas Nr.6 aizliktņi

Izmeklēšanas gaitā konstatēta pārmijas Nr.6 labā aizliktņa vizuāla atšķirība no kreisā, kā arī tas, ka labais aizliktnis pieskaras pie asmens divās vietās (skat. 6.6. att.).

a)* kreisais aizliktnis; b)* labais aizliktnis; c)* labā aizliktņa kontakta vietas

Konstatēts, ka instrukcijā minētais pārbaudes apraksts nedod konkrētus norādījumus, kādi pasākumi jāveic aizliktņa pacelšanās atklāšanas gadījumā. Uz šī pamata izstrādāts drošības ieteikums 2015-2 (skat. 10. sadaļu).

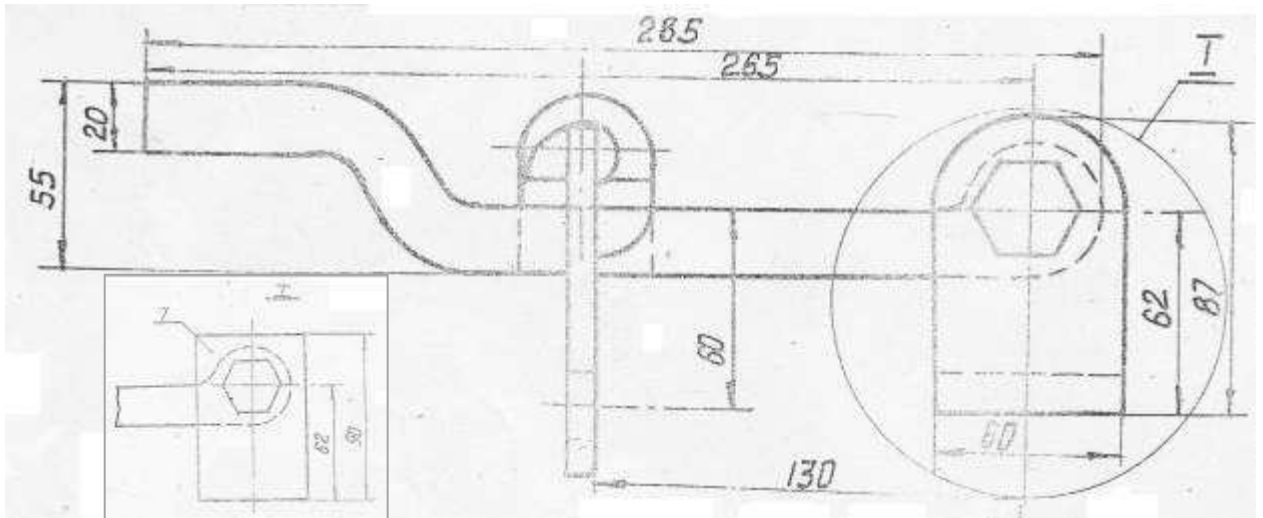
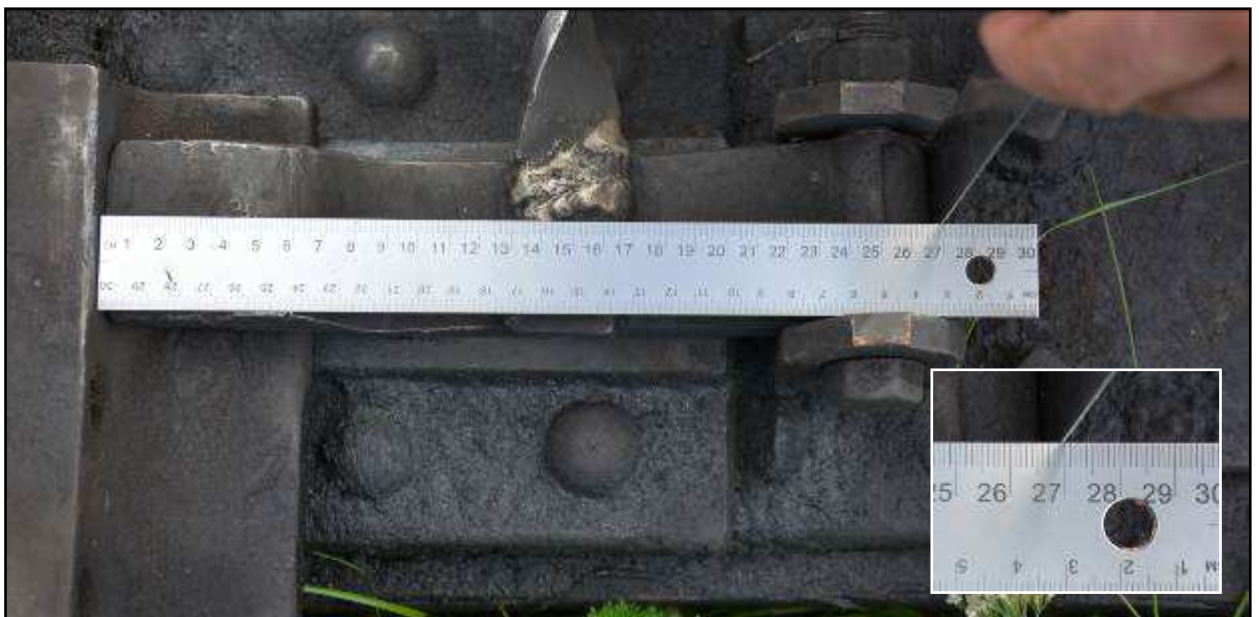
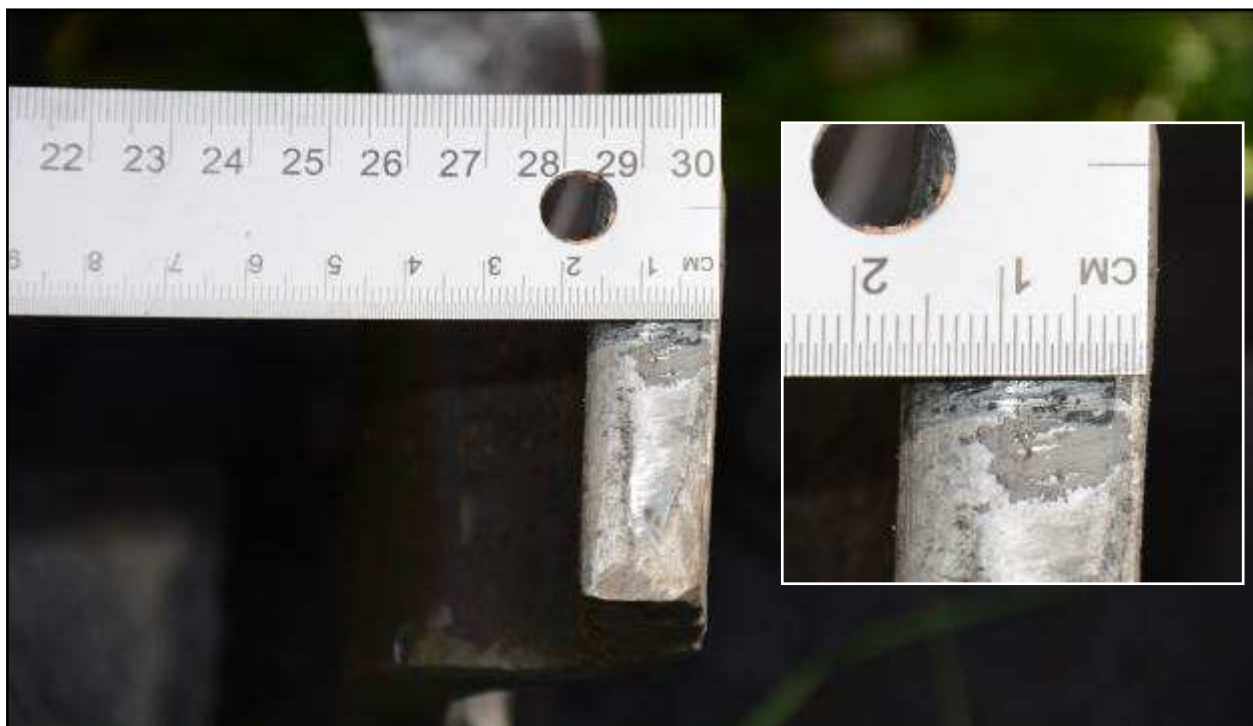
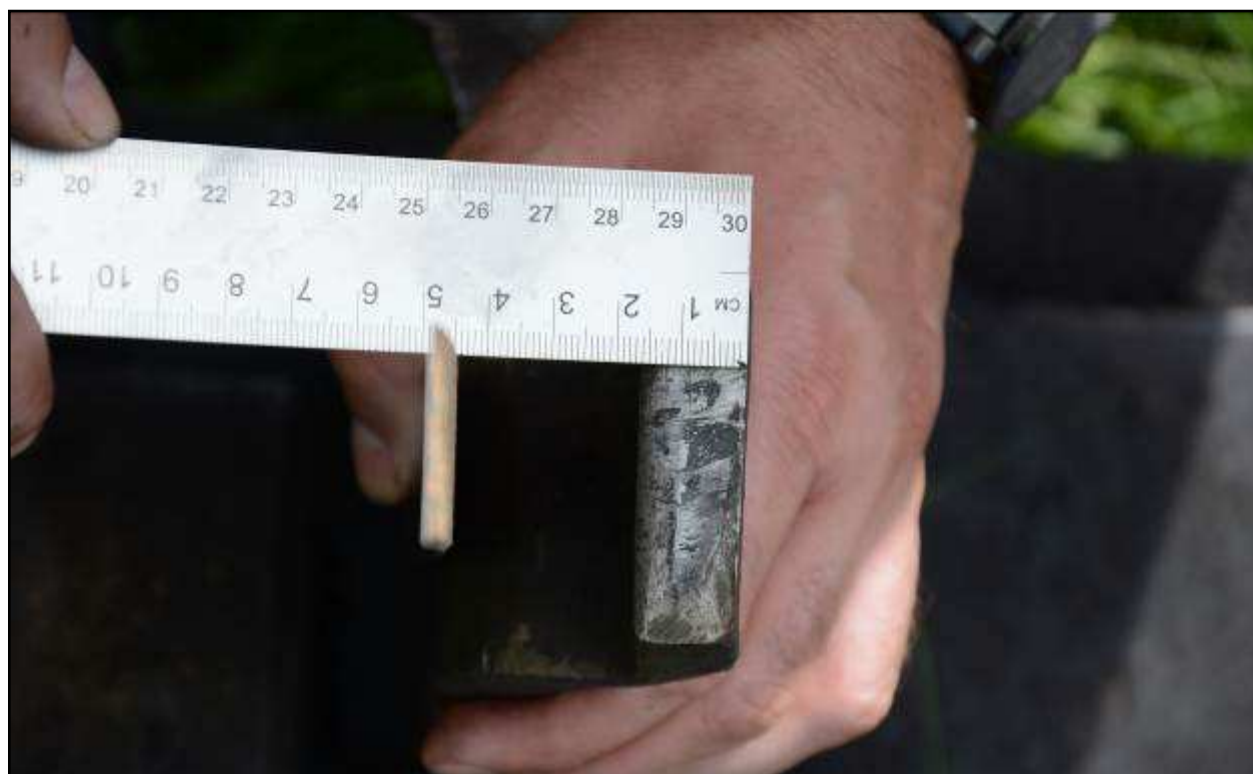
Turpmāka izmeklēšana parādīja, ka labā aizliktņa konstrukcija un izmēri neatbilst rasējumam (skat. 6.7.- 6.10. att.), kas savukārt neatbilst valsts a/s "Latvijas dzelzceļš" "Sliežu ceļu uzturēšanas instrukcijas" Nr. C-014 prasībām.

6.8.att. Labā aizliktņa garuma noteikšana

6.9.att. Labā aizliktņa biezuma noteikšana

6.10.att. Labā aizliktņa augstuma noteikšana

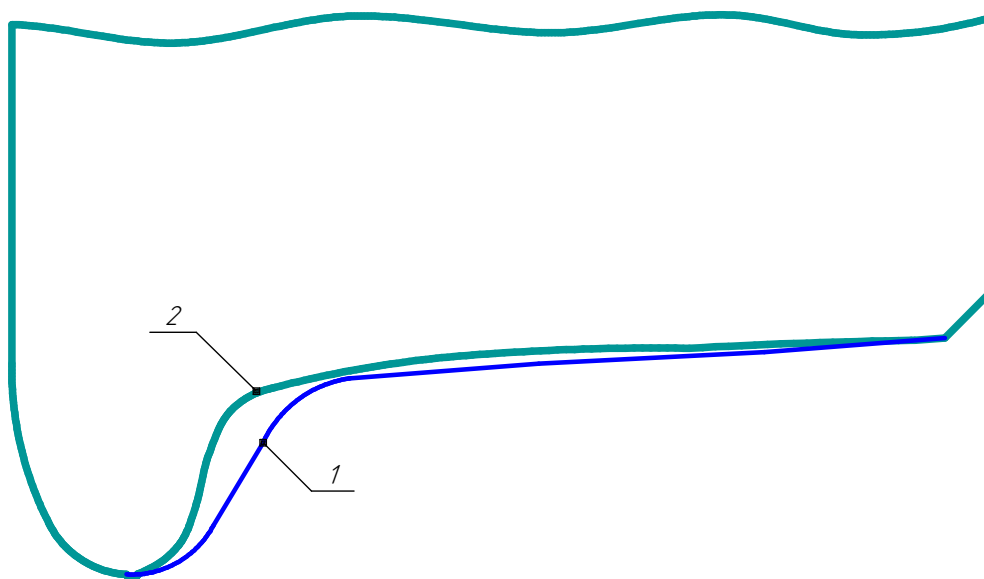
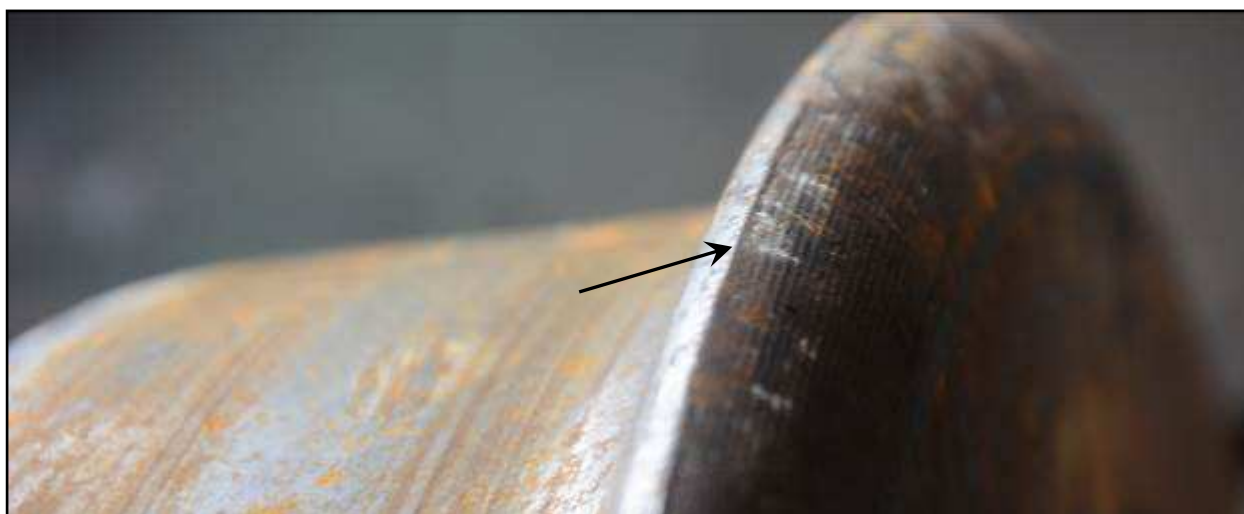
Izmeklēšanas laikā īpaša uzmanība tika pievērsta 15. cisternas pirmā riteņpāra labās puses ritenim (pēc vilciena gaitas). Lai saprastu minētā riteņa lomu nobraukšanā, tika veikta tā velšanās virsmas profila rūpīgā mērīšana (skat. 6.11.att.). Konstatēts asšķautņainais uzvelmējums uzmalas virsotnē (skat. 6.12.att.).

6.11. att. 15. cisternas pirmā riteņpāra labā riteņa (pēc vilciena gaitas) jaunā un faktiskā profila grafisks attēlojums
1- standarta profils (uzmalas biezums 33 mm); 2- faktiskais profils

6.12. att. Asšķautņainais uzvelmējums uzmalas virsotnē

Tas ļauj secināt, ka šāda veida profils (skat. 6.11. un 6.12. att.) ar asšķautņaino uzvelmējumu nevarēja būt cēlonis riteņa nobraukšanai, jo šis uzvelmējums neatradās darba zonā un, ritenim braucot pa pārmiju, uzmalas virsotne nekontaktēja ar asmeni.

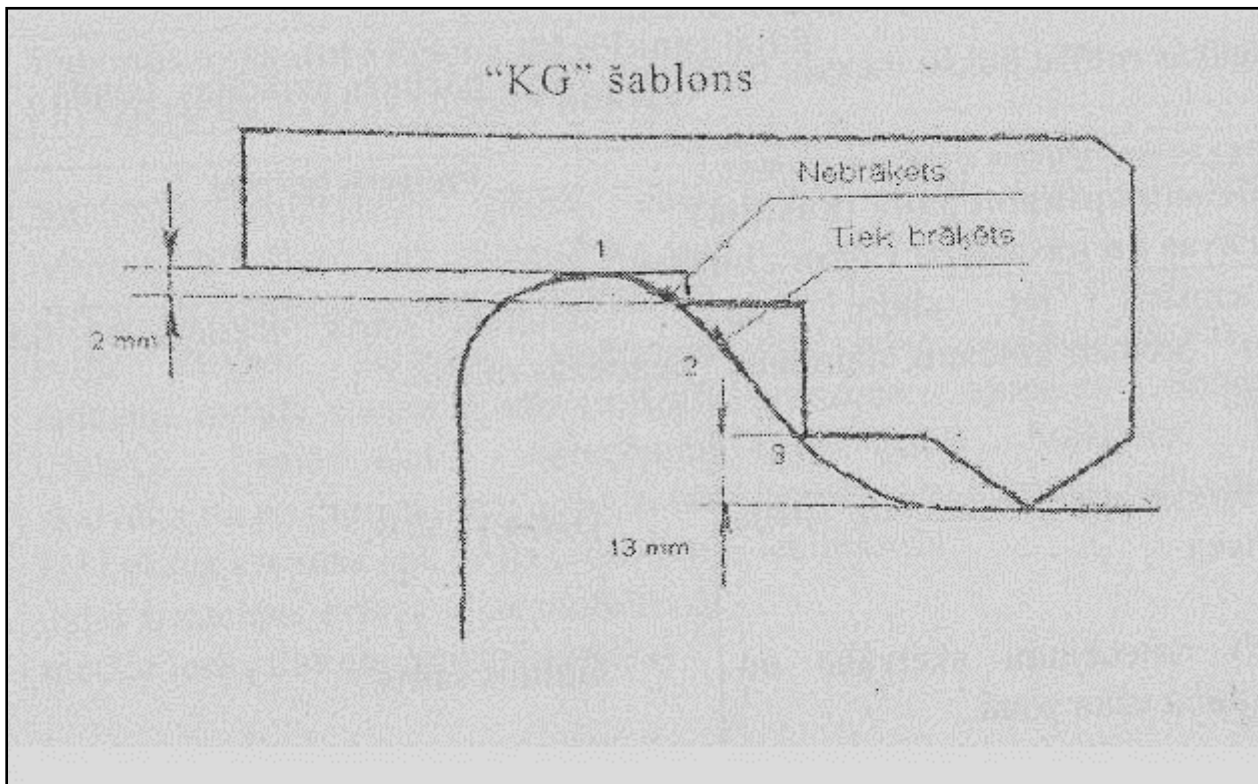
Saskaņā ar spēkā esošo normatīvi tehnisko dokumentāciju*, kuru VTAP darbinieki izmantoja savā darbā, tiek brāķēts asšķautņainais uzvelmējums (skat.6.13.att.), kas atrodas starp otro un trešo šablona kontakta punktu.

6.13.att. Uzmalas asšķautņainā uzvelmējuma noteikšana (pārbauda ar "KG" šablonu)

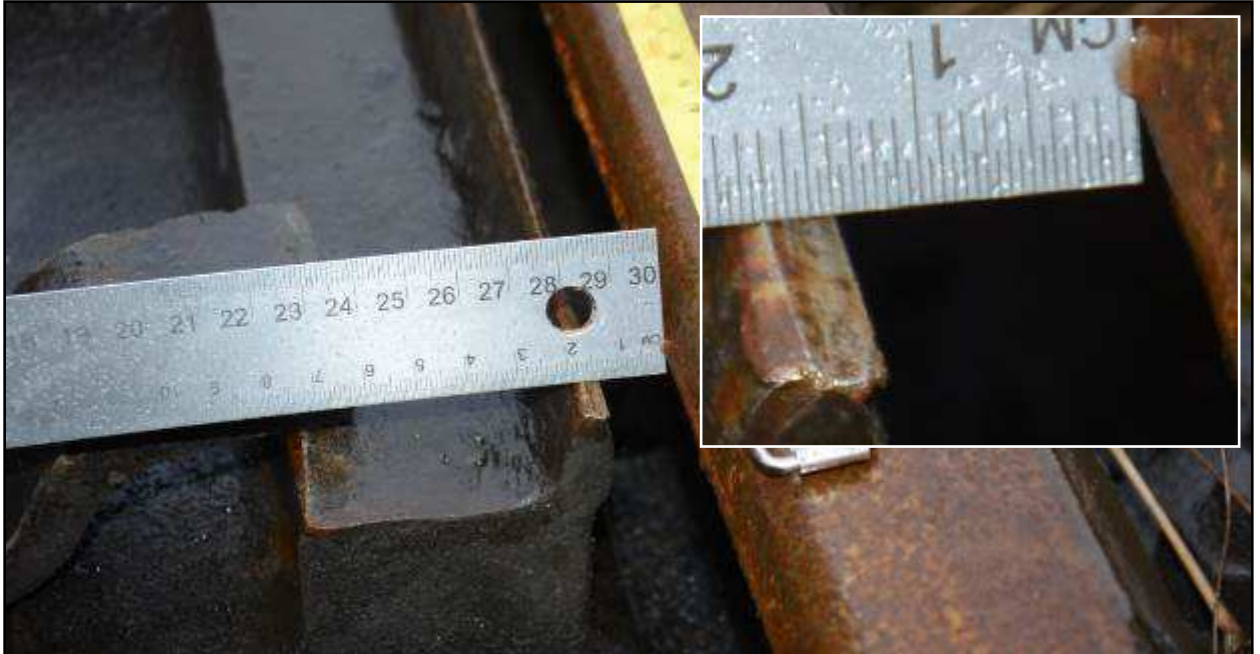
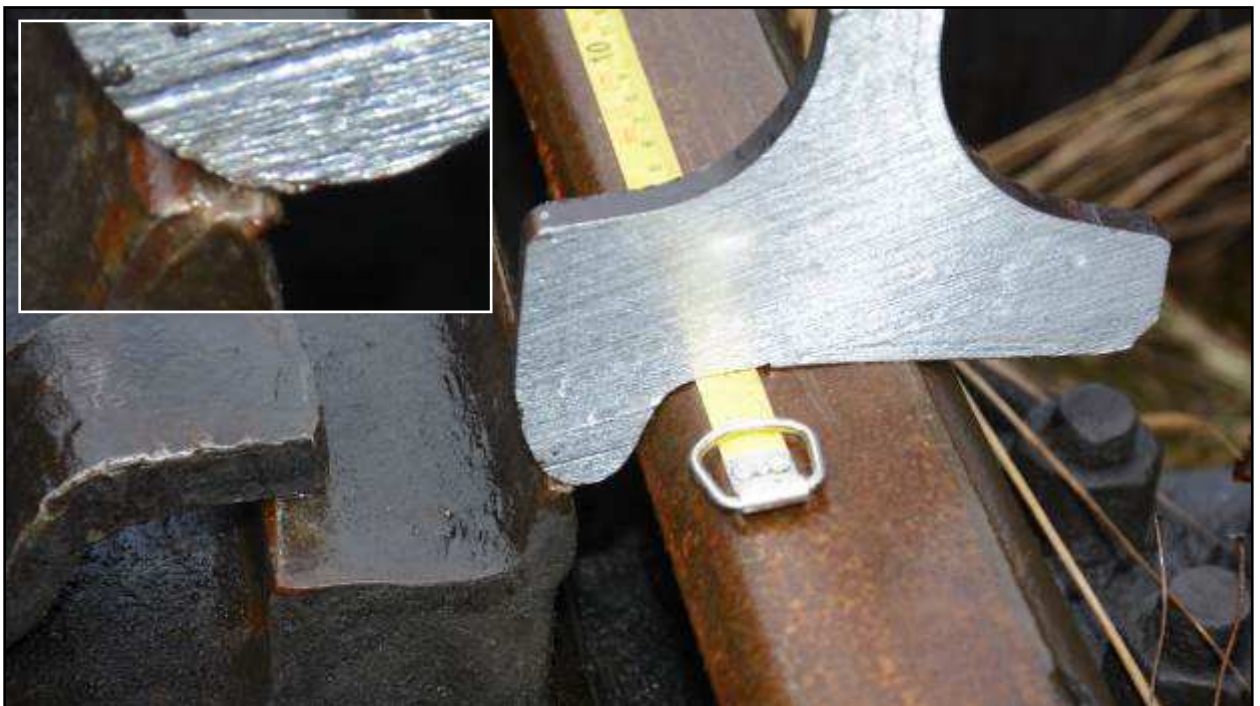
Pēc riteņa faktiskā profila tika izgatavots *tamplets* un veikts praktiskais eksperiments uz pārmijas. Tika pārņemts pārmijas pievada balanss un izmērīts attālums, uz kuru asmens atiet no rāmjslīdes aizliktņa pacelšanās gadījumā. Vidējais lielums bija 14 mm (skat. 6.14.att.). Tālāk, uz slīdes tika uzlikts tamplets un konstatēts tā uzmalas kontakts ar asmens bojāto smaili (skat. 6.15.att.). Šis fakts ļauj secināt, ka bojājums uz labā asmens smailes iekšējās daļas radies no kontakta ar riteņa uzmalu.

6.14.att. Asmens atiešana no rāmjslīdes pie aizliktņa pacelšanās

6.15.att. Tampleta uzlikšana

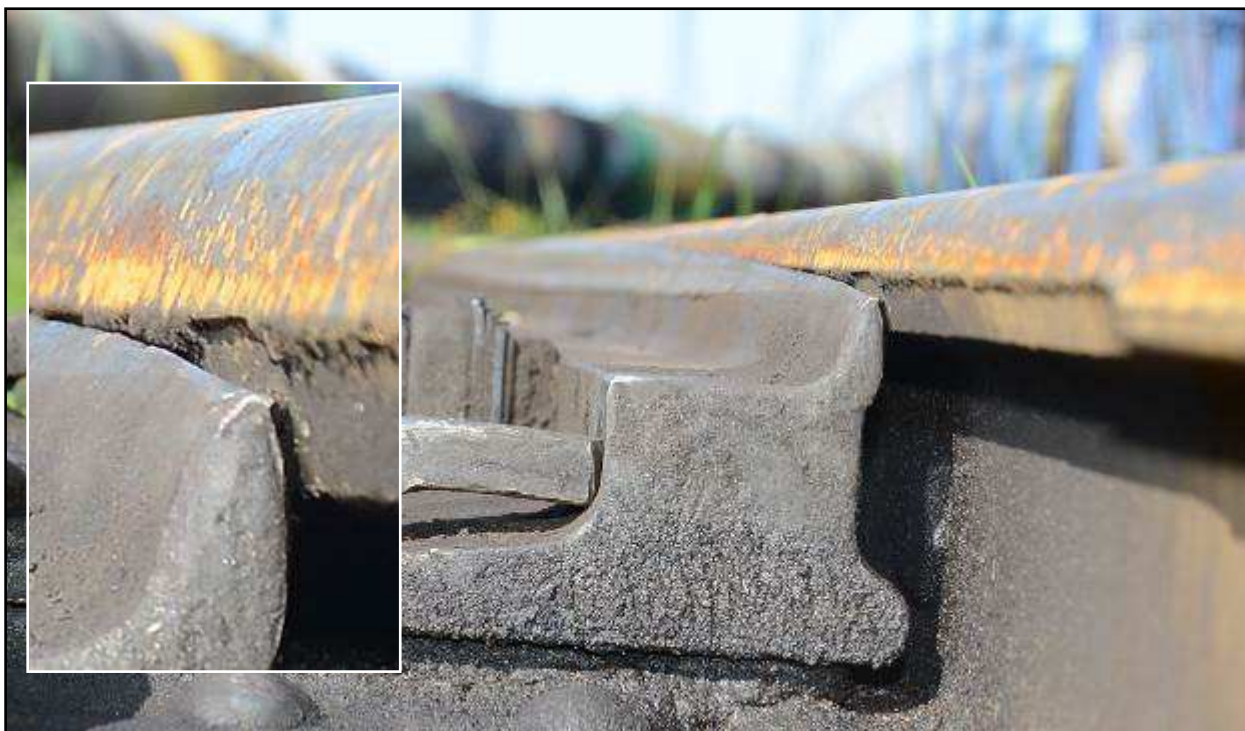
Ja asmens būtu droši piespiests ar aizliktni, šāda veida kontakts nav iespējams (skat. 6.16.att.). Tāpēc var secināt, ka par 15. cisternas nobraukšanas tiešo cēloni bija labā asmens atiešana no rāmjsliedes.

6.16.att. Asmens smailes stāvoklis pie piespiesta aizliktņa

TNGIIB uzskata, ka pat ar šādas formas aizliktņa izmantošanu negadījums nenotiktu, ja būtu veikta tā nostiprināšana ar piekaramo slēdzeni (kontrolslēdzeni) vai ar citu ierīci, kas garantē aizliktņa drošu fiksāciju.

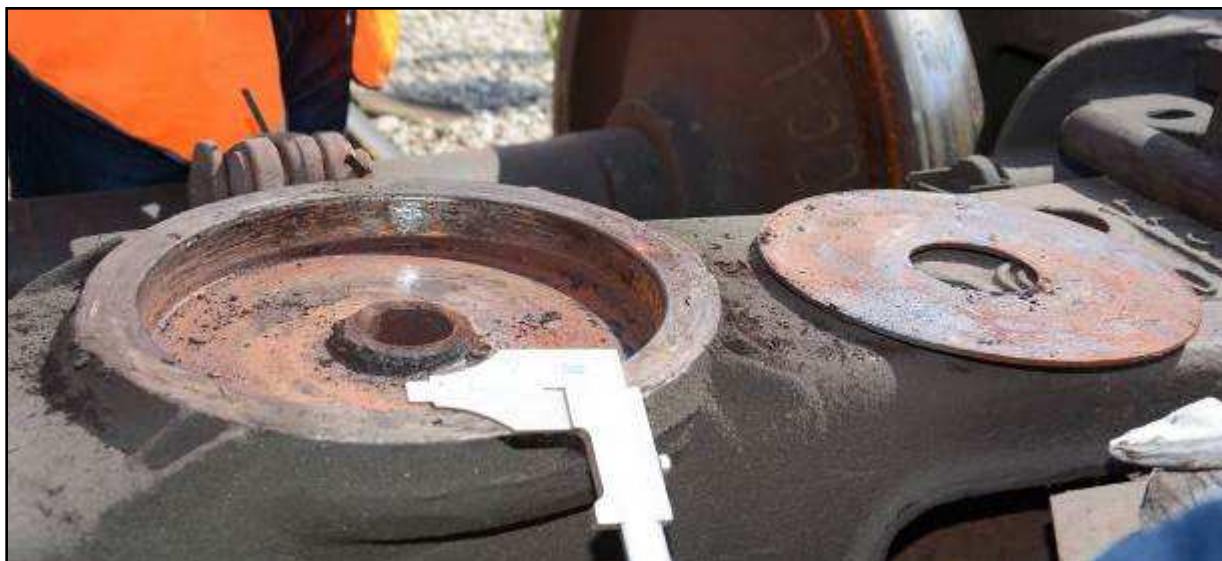
Minētiem ratiņiem virsatsperu sijas balstpēdā netika konstatēta smērviela (skat. 6.17.att.).

6.17. att. Cisternas Nr. 56904519 aizmugurējo ratiņu virsatsperu sijas balstpēda

- smērvielas daudzums „pēda-bālstpēda” vagonu mezglos ekspluatācijā netiek kontrolēts un nav noteikts, ka brāķēšanas parametrs, tāpēc šeit uzskatams par veicinošu faktoru;

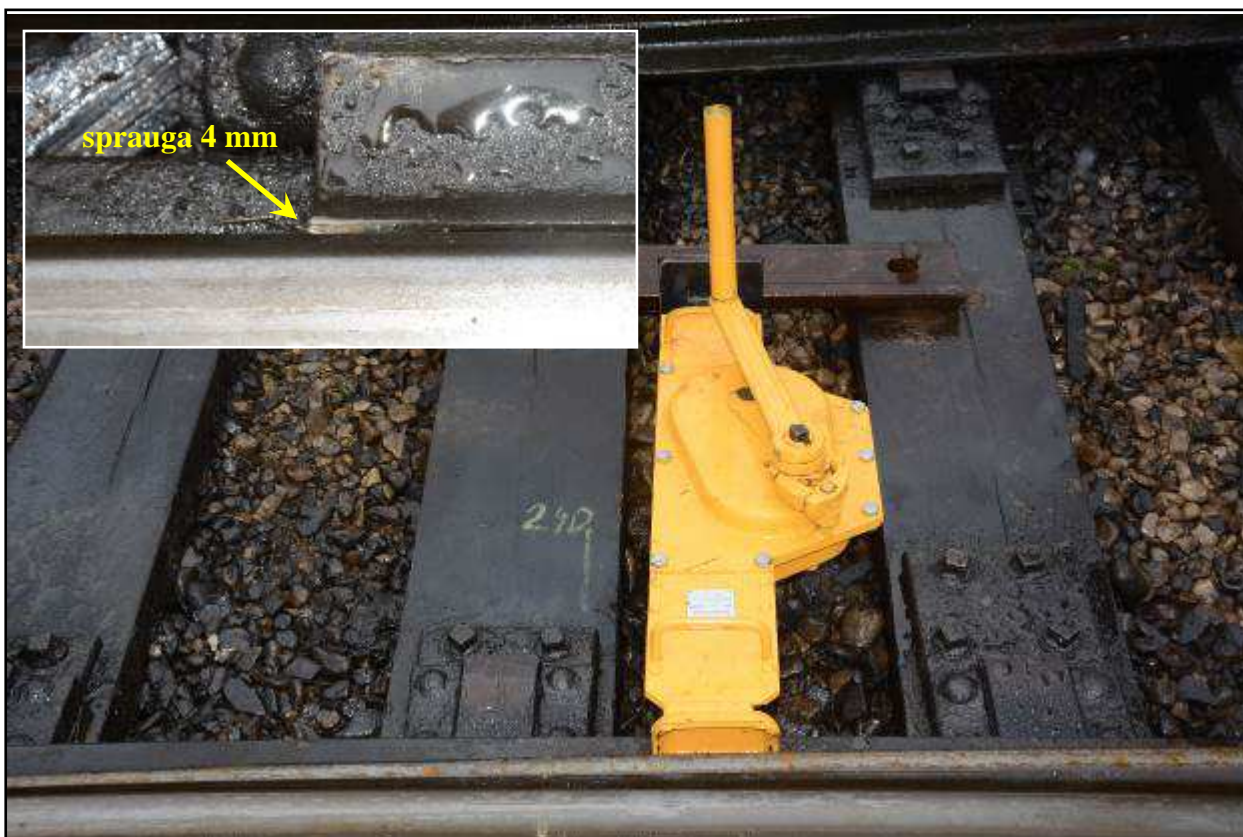
Lai pārbaudītu, vai horizontālais sānspēks var radīt asmens atbīdi no rāmjsliedes, tika veikts eksperiments uz pārmijas Nr. 6 – uz tās tika nostiprināts 5 t celtspējas manuālais domkrats horizontālā stāvoklī, un imitēta horizontālā slodze no riteņpāriem, kas darbojas uz asmeni (6.18. attēls). Pieliekot pie asmens mērenu horizontālo slodzi, tika novērota asmens smailes atbīde no rāmjsliedes, kas sasniedza 4 mm, līdz šī smaile atspiedās pret aizliktni.

Pieliekot domkrata radītu kvazistatisku slodzi (bez vibrācijas), aizliktņa pacelšanās netika novērota.

6.18. att. Eksperiments iespējamās asmens atbīdes no horizontāla spēka iedarbības noteikšanai uz pārmijas Nr. 6

Eksperimenta laikā arī secināts, ka iedarbojoties uz pārmijas pārlikšanas mehānismu ar nelielu triecienslodzi (pretsvaru paceļot un atlaižot), novērojama pārmijas labā asmens aizliktņa pacelšanās un asmens atbrīvošanās.

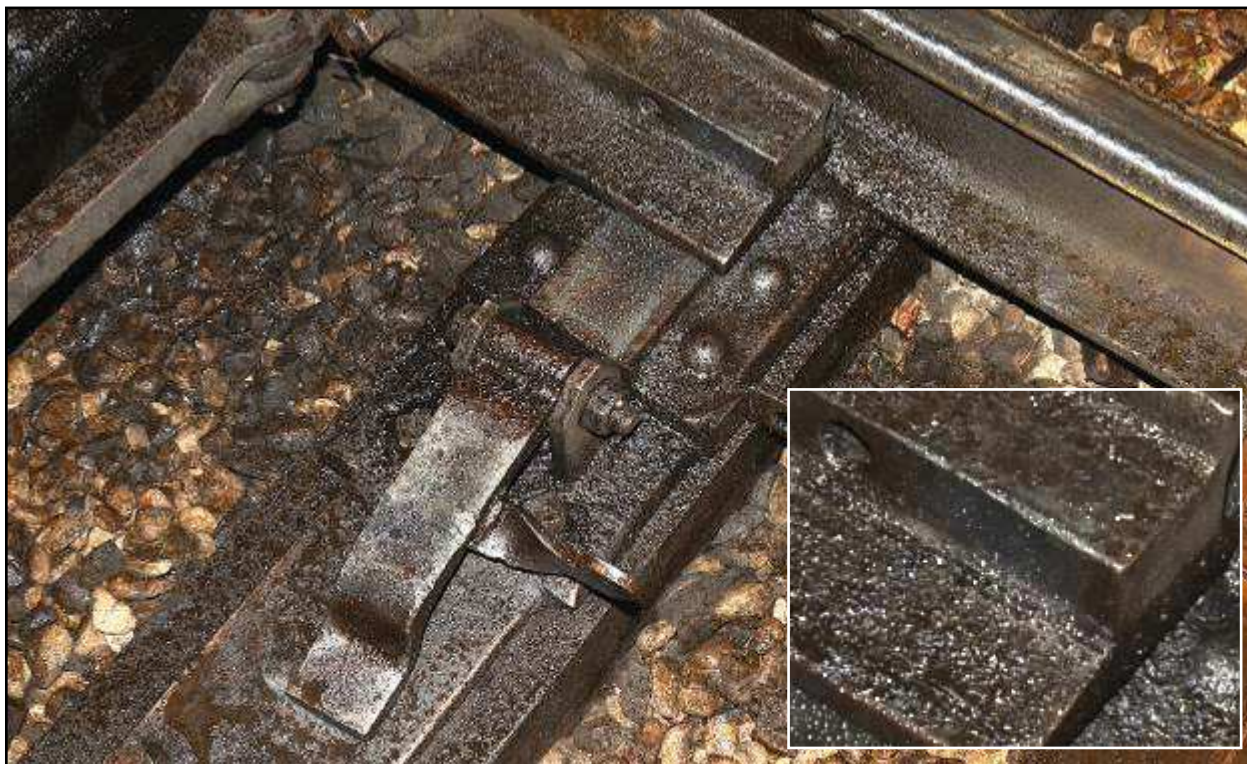
6.19. att. Eļļas pēdas labā aizliktņa darba zonā
