NOBEIGUMA ZIŅOJUMS Nr. 1/2011

Par aviācijas nelaimes gadījumu ar motodeltaplānu “Kvant 03S”

2010.gada 2.oktobrī Vecsalienas pagastā, Daugavpils novadā

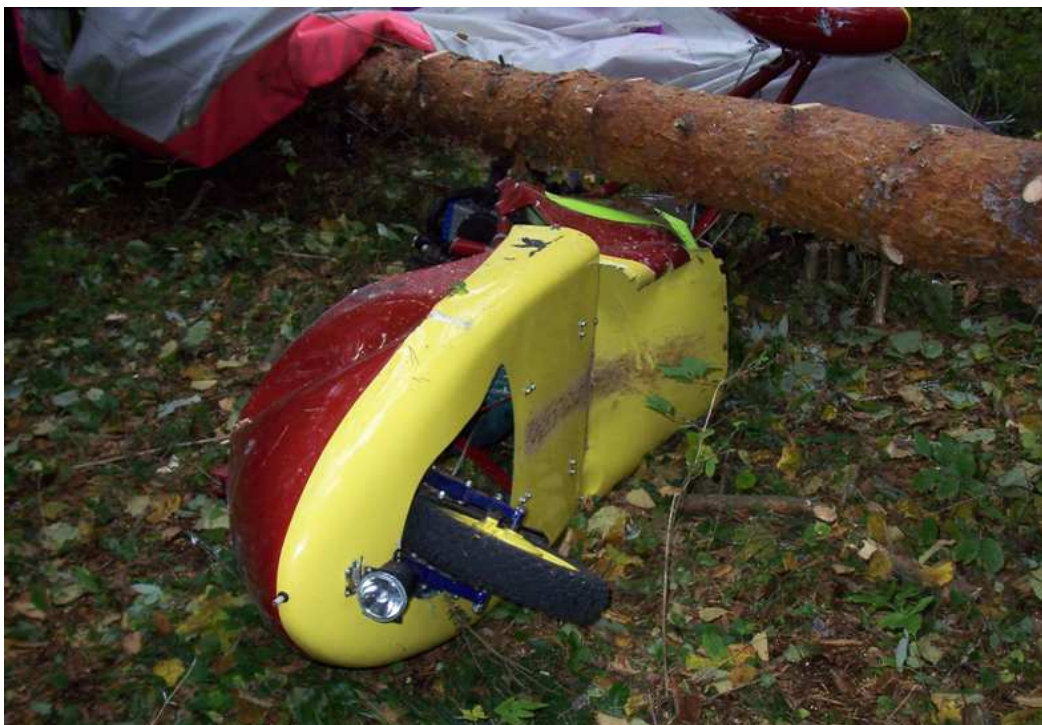
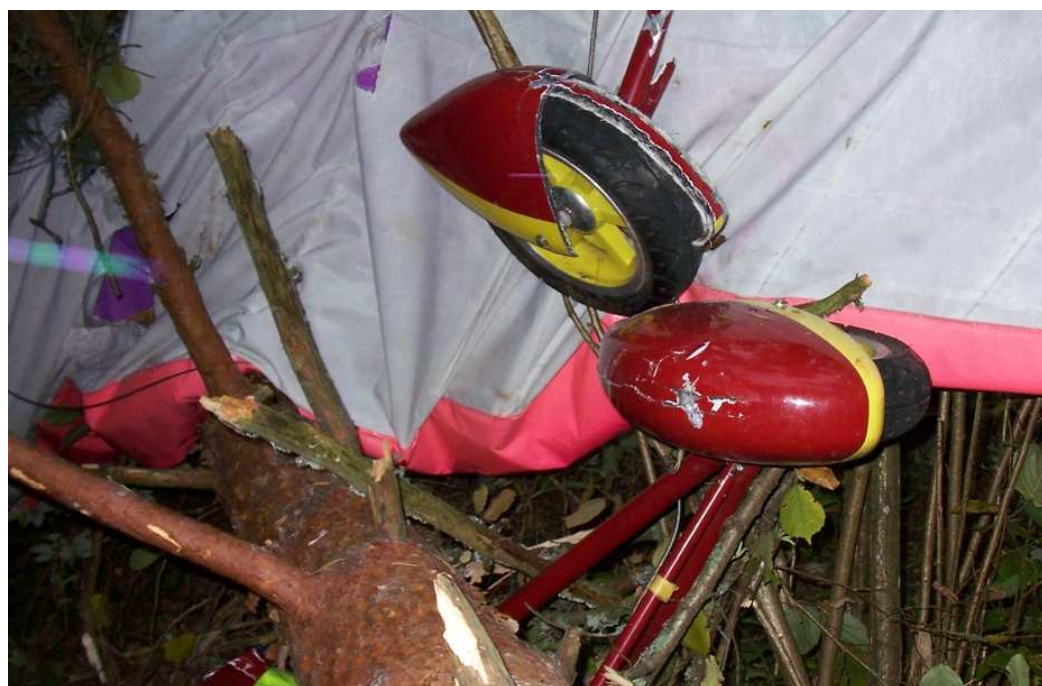
- tika saplēsts labās puses riteņa aizsargvairogs;
 - izrauts no stiprinājuma riteņa atbalsta stienis;
 - pārlauzts garenstienis un centrālais savienojuma stienis;
 - deformēti nesošā spārna spēka elementi;
 - saduroties ar koka zariem tika nolauztas propellera lāpstīņas;
 - glābšanas pasākumu rezultātā tika deformēts motodeltaplāna ratiņu korpusis;
 - bojāts viens no karburatoru vadības pievadiem;
 - stipri deformēta izplūdes gāzu izvades caurule un dzesēšanas radiators.
- Lidaparāts guva būtiskus bojājumus un tālākai ekspluatācijai nav atjaunojams.

Attēli 2. un 3. Motodeltaplāna Kvant 03S konstrukcijas bojājumi

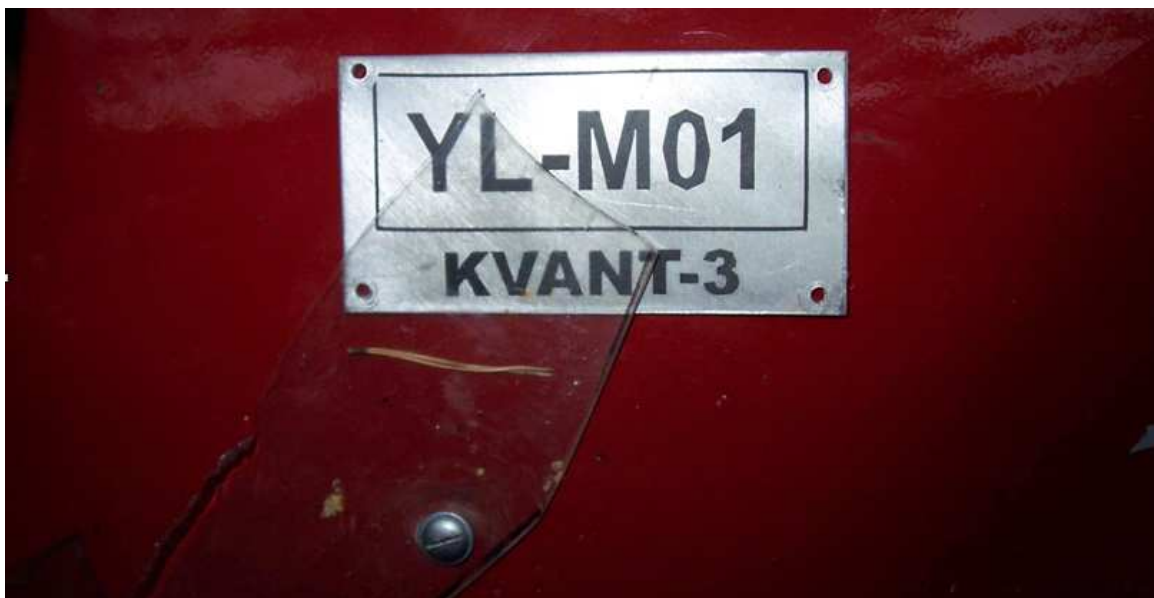
*Uz gaisa kuģa izmeklētāji atrada metāla plāksni uz kuras uzrakstīts gaisa kuģa modeļa nosaukums, gaisa kuģa nacionālā zīme **YL** un gaisa kuģa reģistrācijas zīme **M01**.*

Attēls 4. Gaisa kuģa pašdarināta plāksne ar reģistrācijas numuru

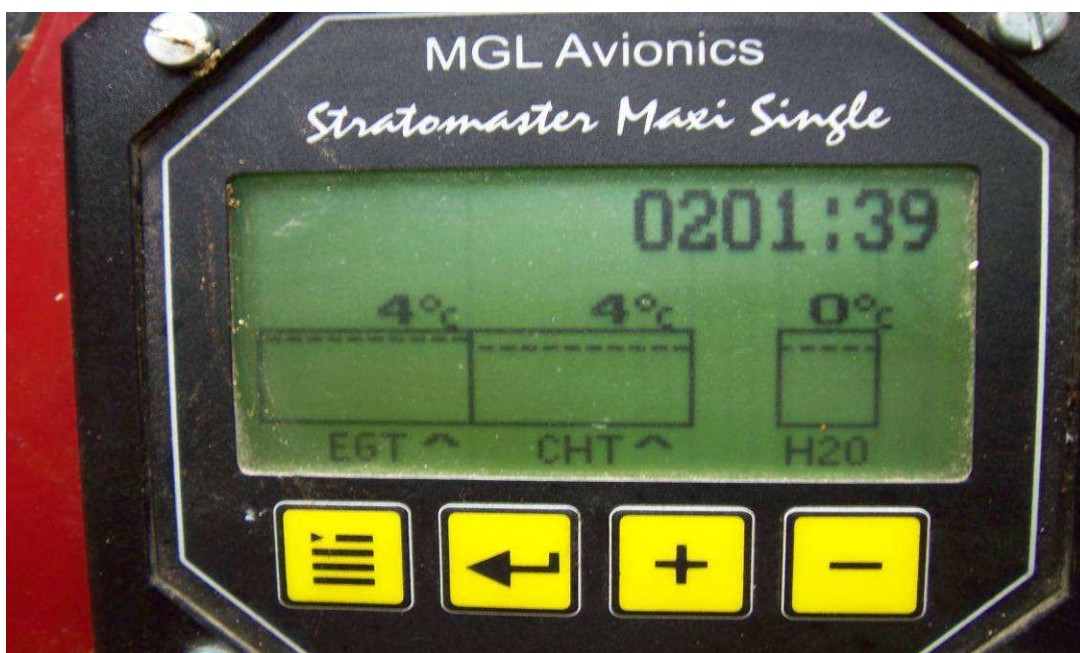
Reģistrācijas apliecība: - nav;
 Lidojumu derīguma sertifikāts: - nav;
 Kopējais nolidojums: - 201st 39min (Attēls 5.);

Attēls 5. Motodeltaplāna dzinēja parametru indikators

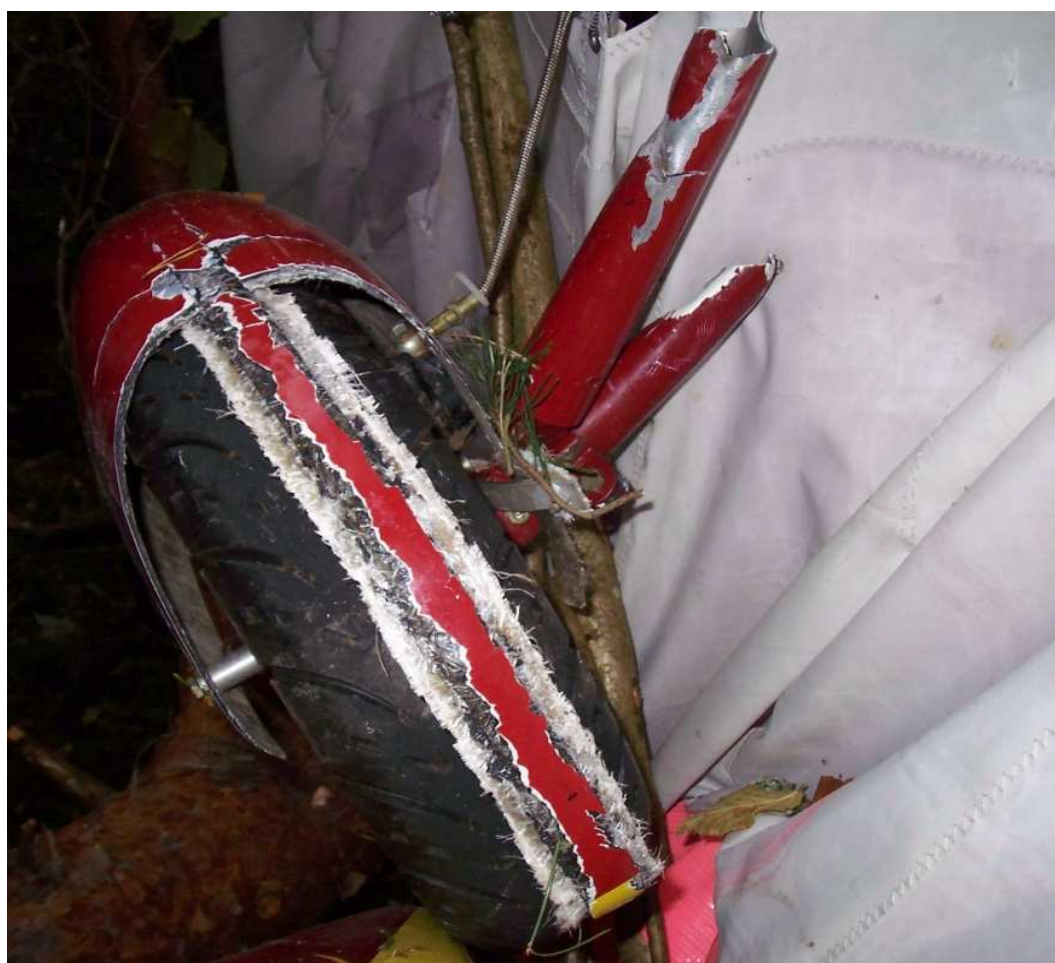
Pēc pilota vārdiem, mēģinot pārlidot Ververu krauju ar meža masīvu, notika pēkšņs dzinēja maksimālās jaudas zudums, kas neļāva lidaparātam strauji palielināt augstumu. Rezultātā lidaparāts ar labās puses riteni aizķēra koku galotnes, izraujot to no stiprinājuma, par ko liecina aizsargvairoga un riteņu stiprinājuma savienojuma stieņu bojājumi.

Attēls 6. Deltaplāna ratiņu labās puses ritenis ar sadauzīto aizsargvairogu

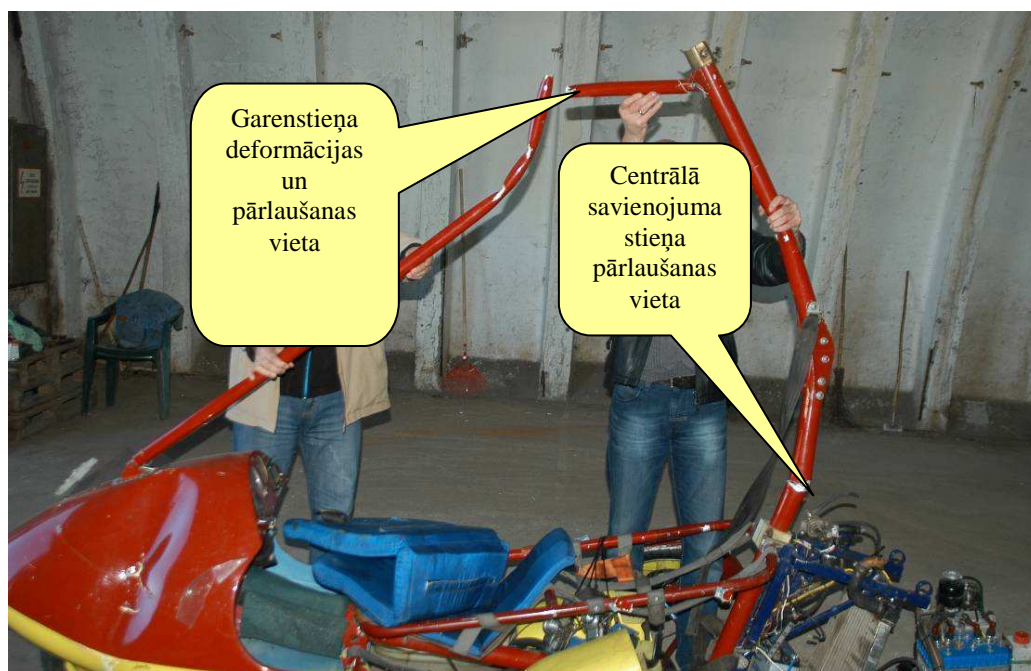
Turpinot kustību pēc inerces notika lidaparāta sadursme ar priedes stumbru. Trieciena rezultātā tika pārlauzts centrālais savienojuma stienis aiz pasažiera sēdekļa. Pasažieris saņēma

tricienu pa ķermeņa kreiso pusi, par ko liecina ķermeņa laboratoriskās analīzes. Konstatētie daudzveidīgi miesas bojājumi ķermeņa kreisajā pusē.

Attēls 7. Deltaplāna ratiņu un nesošā spārna savienojuma konstrukcijas bojājumi

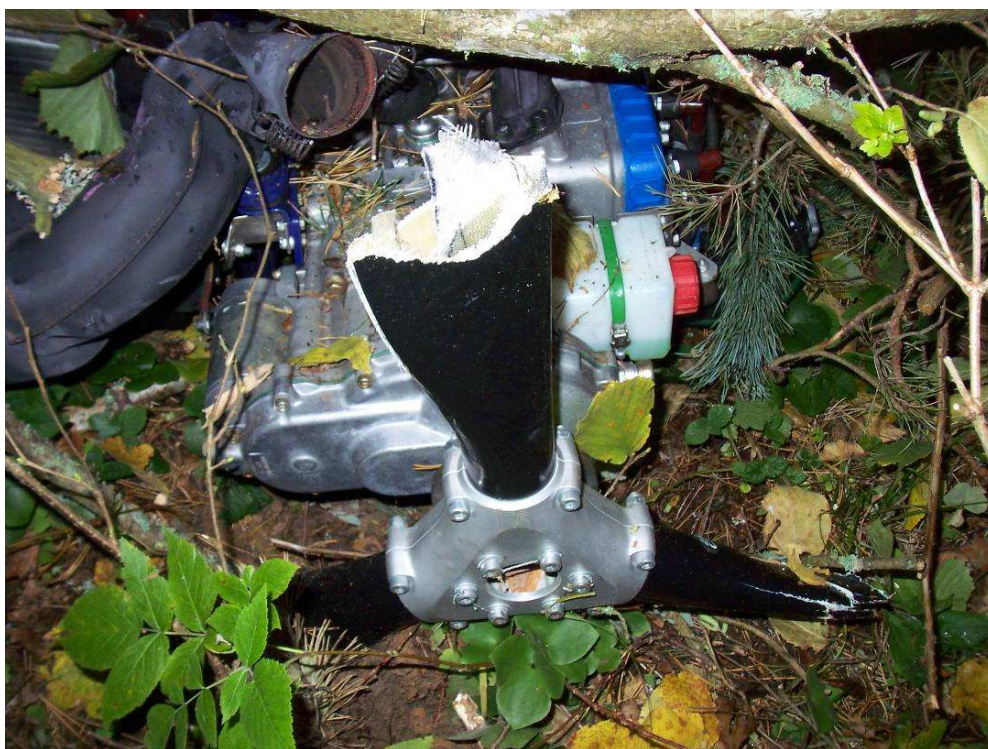
Deltaplāna ratiņi atdaloties no spārna, aizķērās aiz priedes zariem ar pasažiera drošības jostām aptuveni 45° leņķī, neļaujot deltaplāna ratiņiem ar pasažieri un pilotu nokrist zemē. Saduroties ar priedes zariem tika nolauztas propellera lāpstīņas un dzinējs pārstāja darboties.

Attēls 8. Propellera stāvoklis pēc sadursmes ar koku

Pēc sadursmes ar kokiem dzinējs vēl turpināja darboties sekundes 10 un tikai pēc tam apstājās, iespējams no pārslodzes, kad propellera lāpstiņas sadūrās ar koku un tika nolauztas.

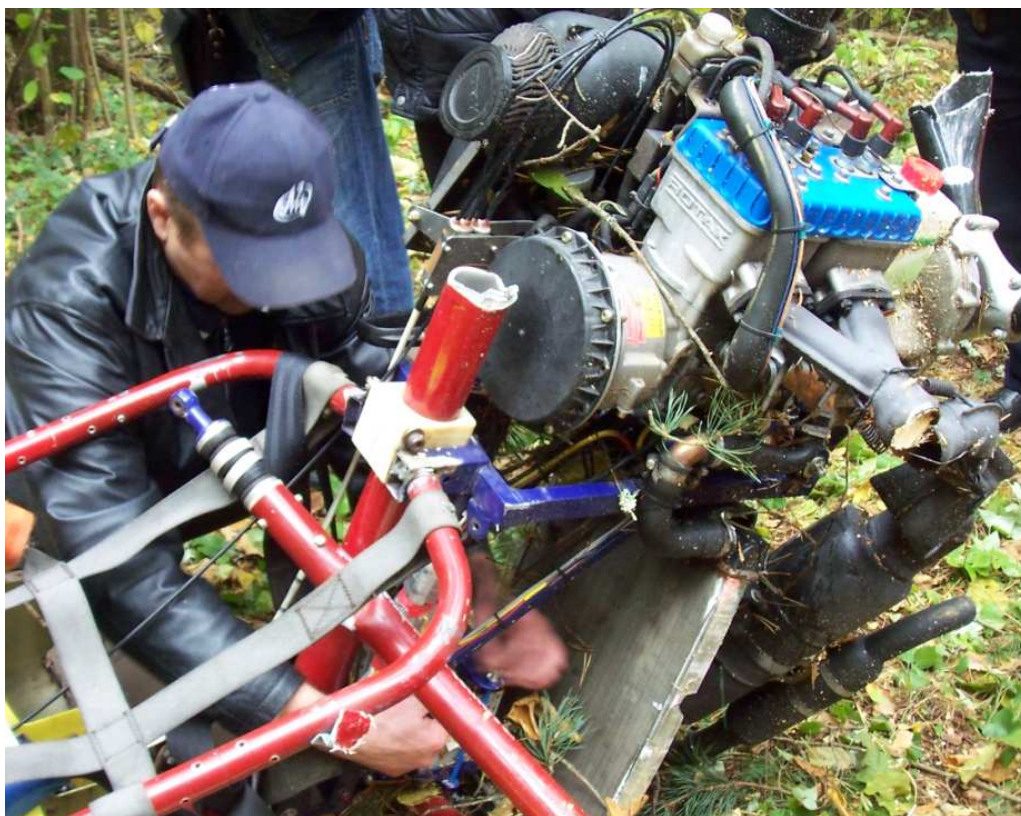
Motodeltaplāna nesošā spārna un ratiņu savienojumu konstrukciju nodrošina divi savienotājstieņi, priekšējais un centrālais. Centrālais savienojuma stienis bija izgatavots no trīskāršas metāla caurules ar lielu izturības slodzi (lidaparāta svars reiz 4G).

Koku galotņu aizķeršana notika ar lidaparāta labās puses riteni, izraujot to no stiprinājuma un atmetot lidaparātu pret blakus stāvošā koka stumbru, kā rezultātā tika pilnīgi pārlauzti un deformēti savienotājstienis un garenstienis, motodeltaplāna ratiņi atdalījās no nesošā spārna. Daļēji trieciena spēku pret koka stumbru (no kreisās puses) saņēma pasažieris, kura sēdēšanas vieta atradās tieši pie centrālā savienojuma stieņa par ko liecina dažāda veida smagie ievainojumi pasažiera ķermeņa kreisajā pusē. Pasažieris, atsitoties pret koku, pēc inerces izkrita no savas vietas motodeltaplānā uz labo pusi. Motodeltaplāna ratiņi, atdaloties no nesošā spārna, aizķērās ar pasažiera drošības jostām priedes zaros un neļāva tiem nokrist zemē no 15.8m augstuma.

Attēls 9. Motodeltaplāna centrālais savienojuma stienis

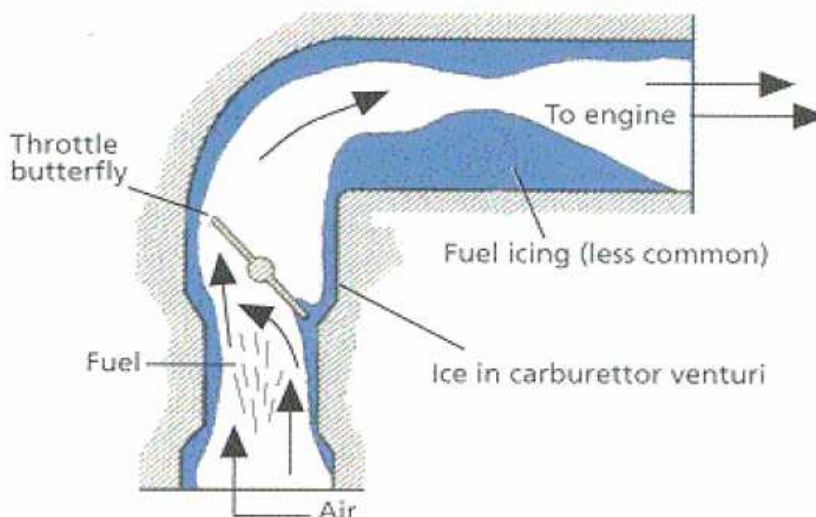
Dzinēju ROTAX ekspluatācijas rokas grāmatas punktos 10.3.7. un 10.3.8. ir norādīts, ka ilgstoša taisna lidojuma laikā (īpaši pie paaugstināta gaisa mitruma) ir iespējama sarmas izveidošanās karburatoru gaisa ieplūdes kanālos samazinot to caurlaidspēju. Tas savukārt izraisa gaisa daudzuma samazināšanos degmaisījumā un attiecīgi degmaisījuma bagātināšanos, kā rezultātā rodas kritiska temperatūras paaugstināšanās cilindros pie paaugstinātiem dzinēja apgriezieniem un jaudas zudumi.

Attēls 11. Sarmas (ledus) izveidošanās karburatoru gaisa ieplūdes kanālos

Ņemot vērā, ka lidojums notika virs ūdens virsmas teorētiski bija iespējama sarmas izveidošanās karburatoru gaisa ieplūdes kanālos samazinot to caurlaidspēju. Saskaņā ar pilota sniegto informāciju pēc motodeltaplāna dzinēja nestabilas darbības un jaudas zudumiem pilots samazināja apgriezienus un lidošanas augstumu. Iespējams degmaisījuma sastāvs cilindros normalizējās tā kā samazinot apgriezienus samazinājās ieplūdušās degvielas daudzums un dzinēja darbība stabilizējās. Ja pilots būtu turpinājis lidojumu virs ūdens virsmas bez manevru veikšanas, kā dēļ radās nepieciešamība paaugstināt dzinēja apgriezienus avārijas situācija nebūtu izveidojusies.

- 3.11. Dzinēja temperatūras paaugstināšanās un jaudas zudumi iespējams notika sarmas izveidošanās dēļ dzinēja karburatoros veicot lidojumu pie paaugstināta gaisa mitruma;
