NOBEIGUMA ZIŅOJUMS 2-2010

PAR AVIĀCIJAS NELAIMES GADĪJUMU AR GAISA KUĢI

„DYNAMIC WT 9”, REĢISTRĀCIJAS Nr. YL-AVL 2010. gada 10. maijā

LIDLAUKA „ĀDAŽI” RAJONĀ

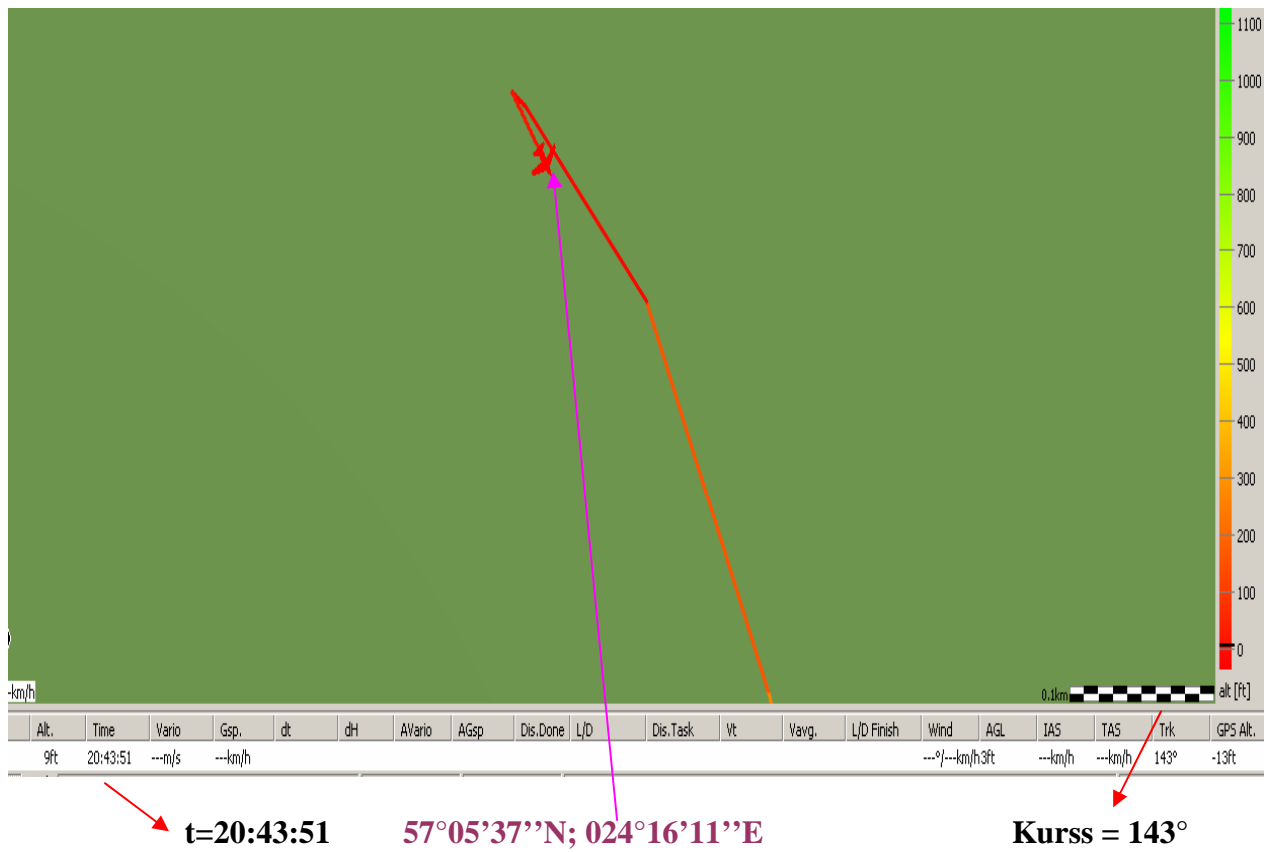
Attēls 12, Gaisa kuģis pēc sadursmes, nolaužot kreiso spārnu apgriežas par 171° uz zemes un kustoties pēc inerces apstāties

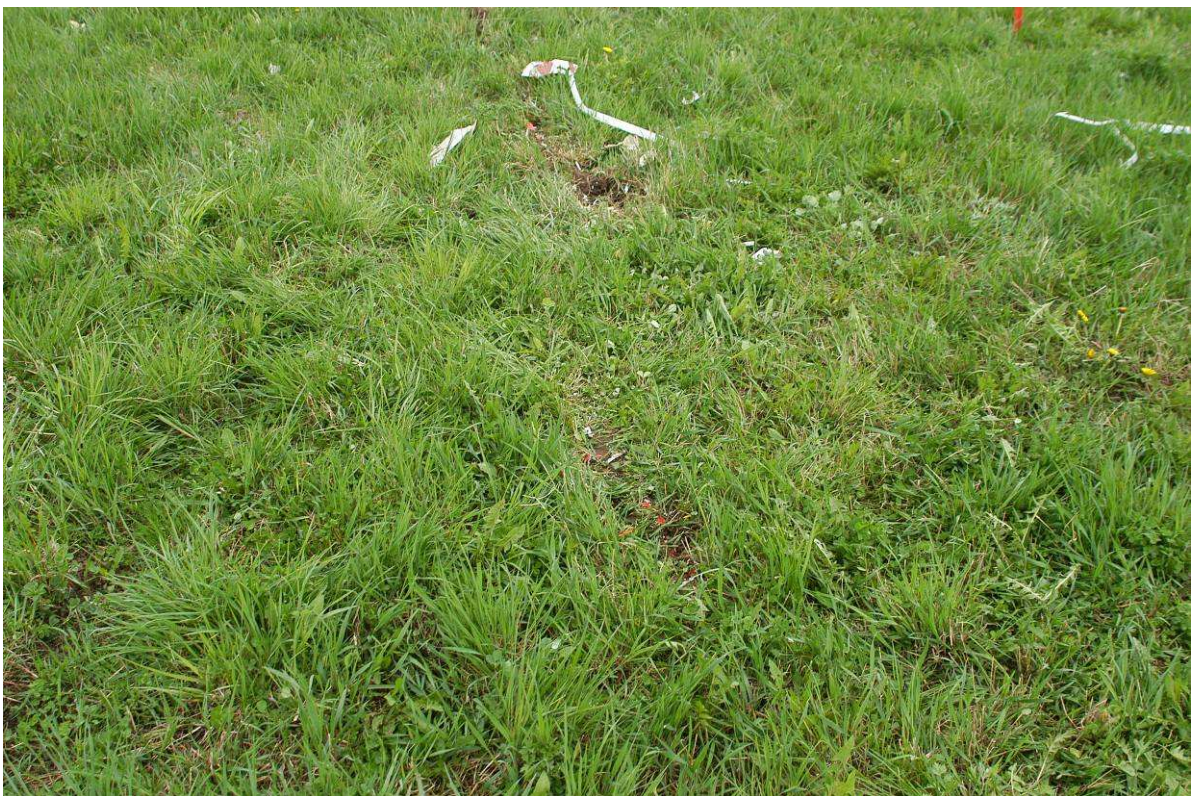
Attēls 13, Pirmā saskarsme ar zemi

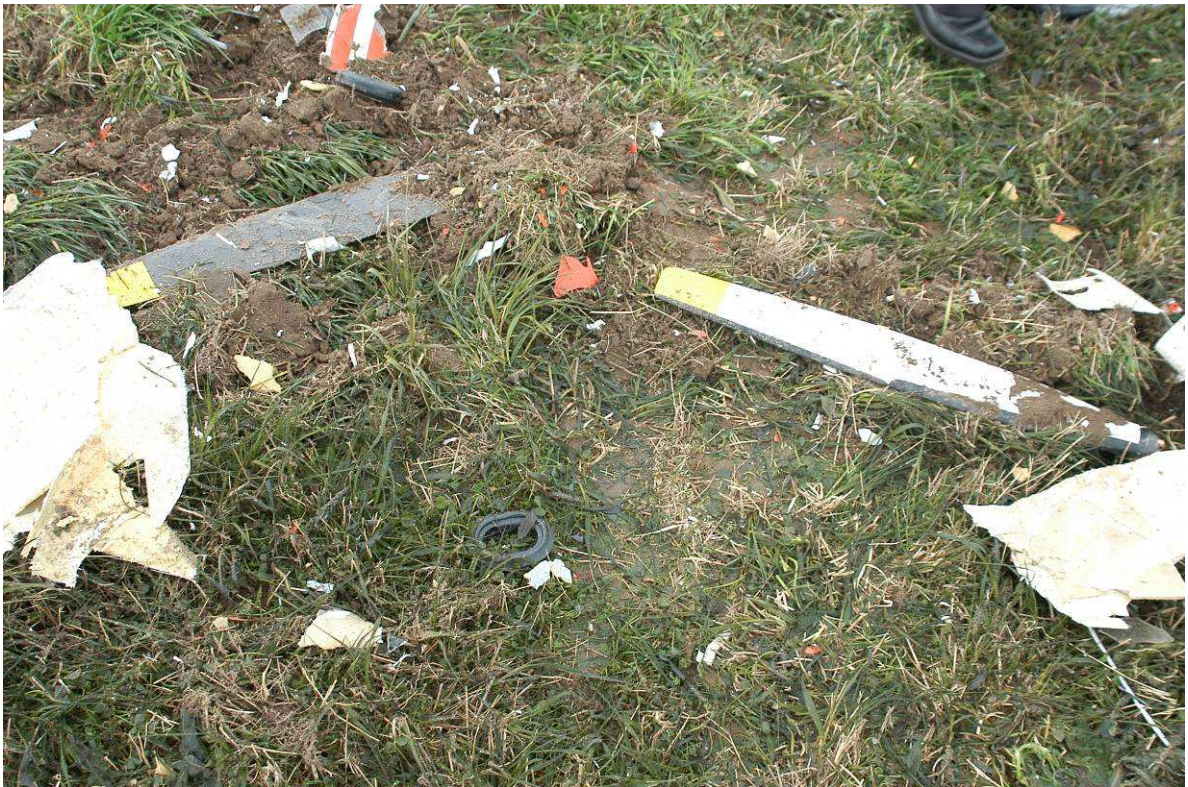
Attēls 14, Propellera sadursmes ar zemi vieta

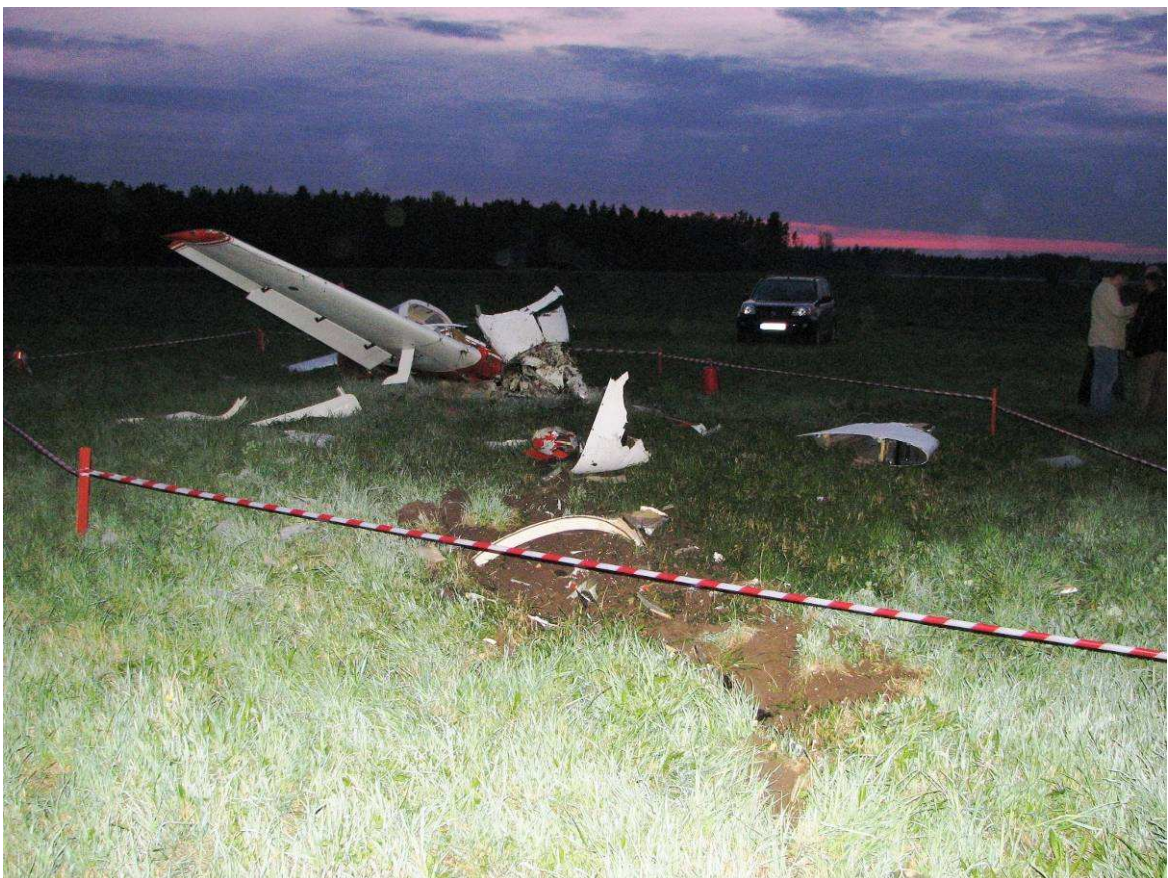
Attēls 15, Gaisa kuģa sadursmes ar zemi vieta

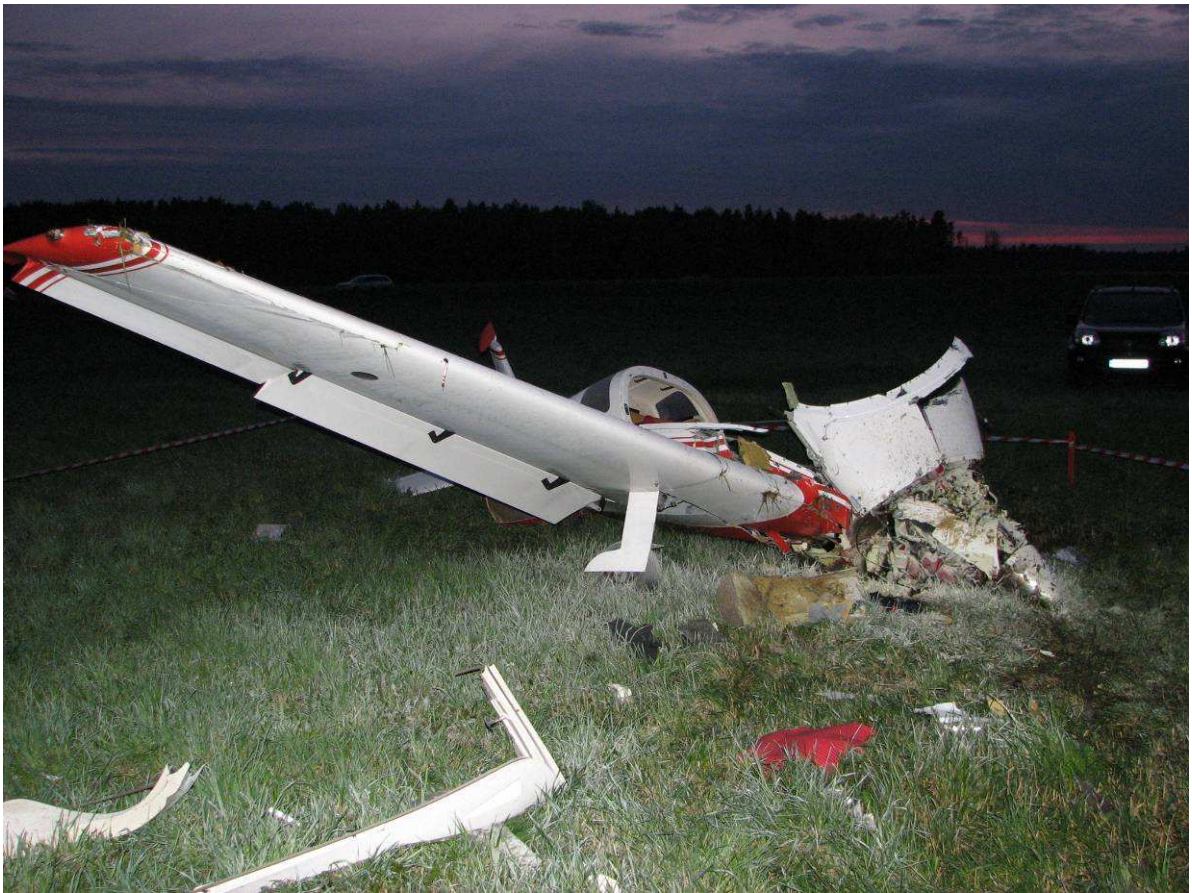
Attēls 16, Gaisa kuģis pēc apgriešanās un apstāšanās

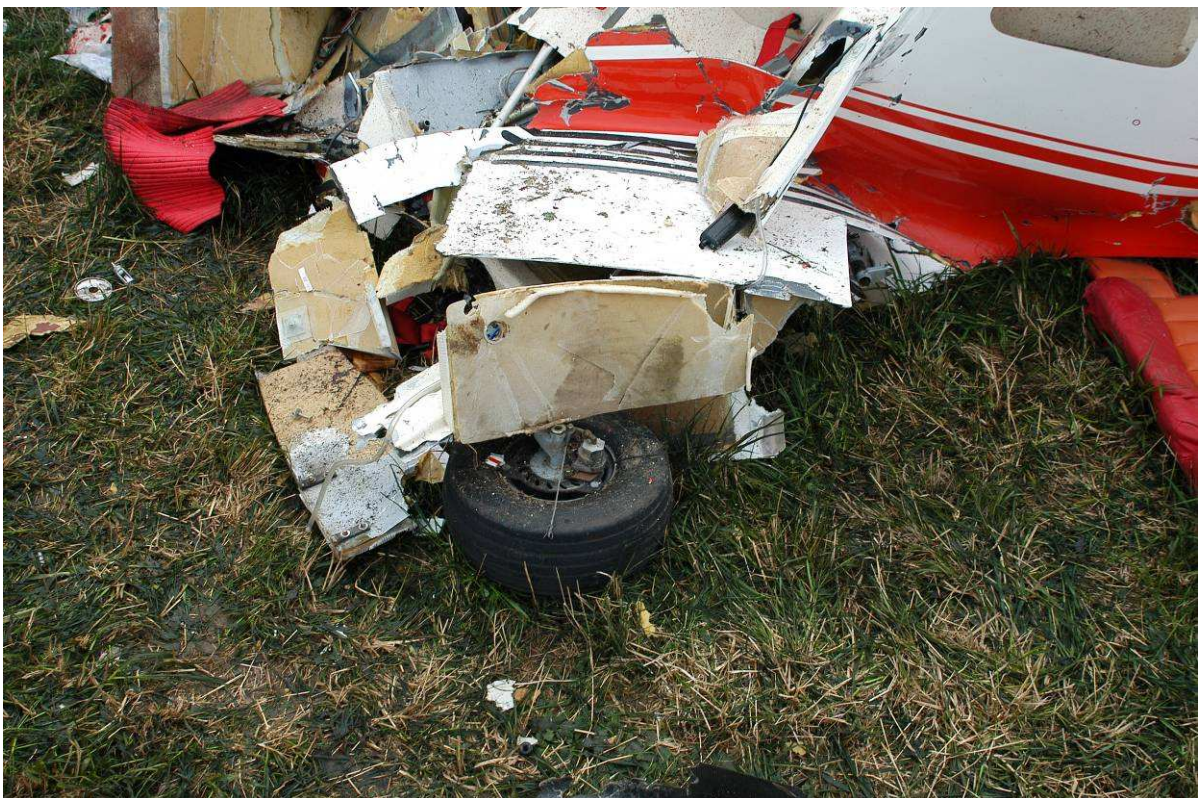
Attēls 17, Šasijas kreisās puses nolauztais balsts

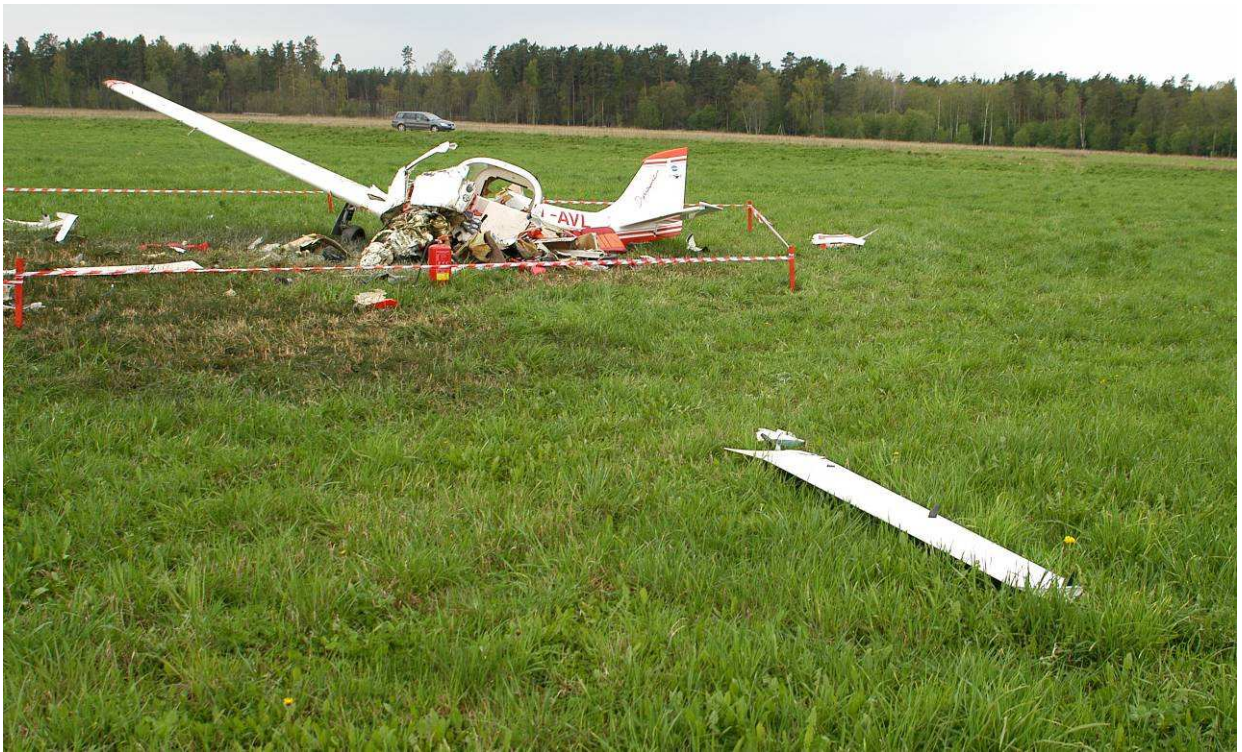
Attēls 18, kreisā spārna aizplāksnis

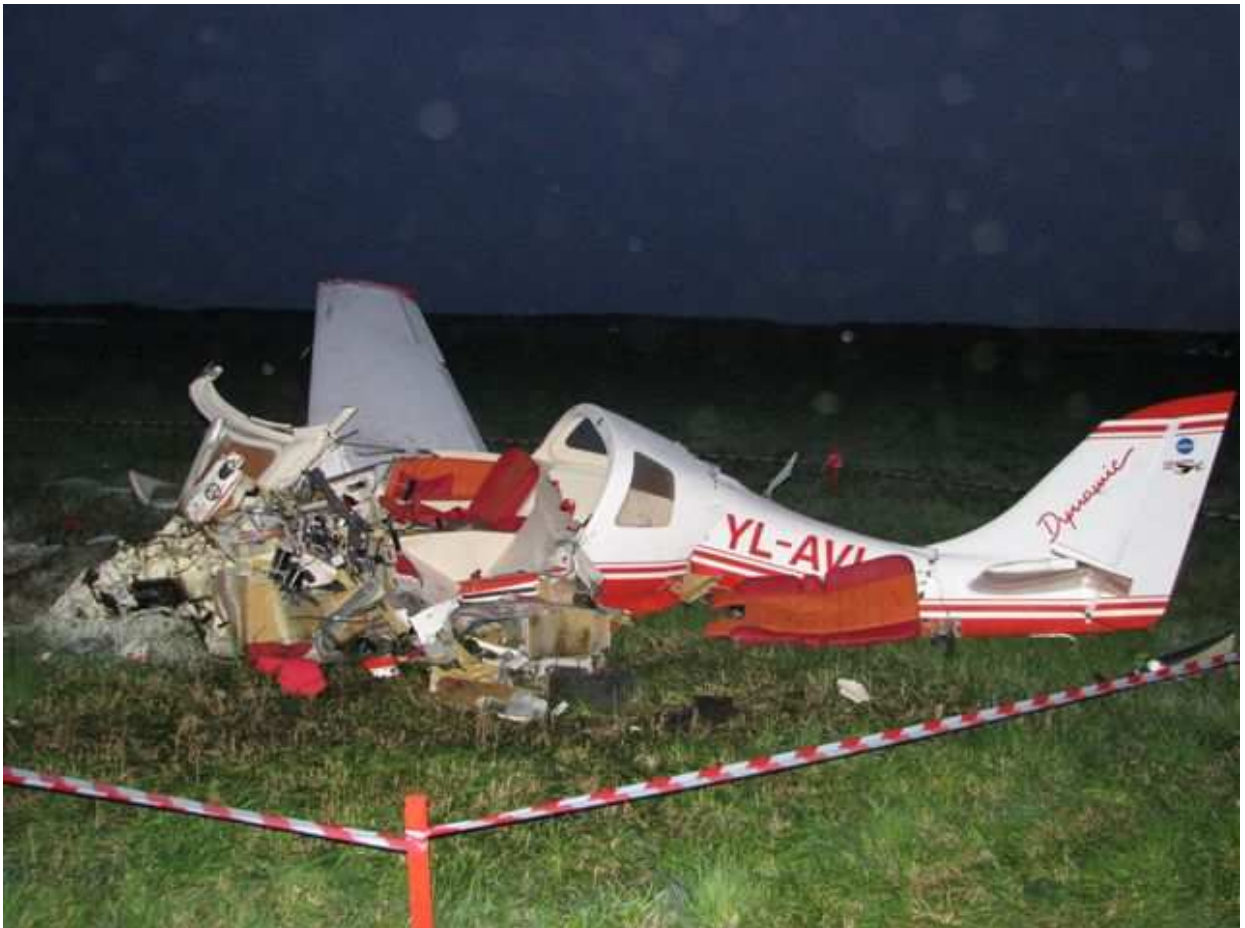
Gaisa kuģis pēc sadursmes ar zemi guva būtiskus bojājumus un tālākai ekspluatācijai nav atjaunojams.

Attēls 19, Gaisa kuģa YL-AVL nelaimes gadījuma vieta un konstrukcijas bojājumu kopskats

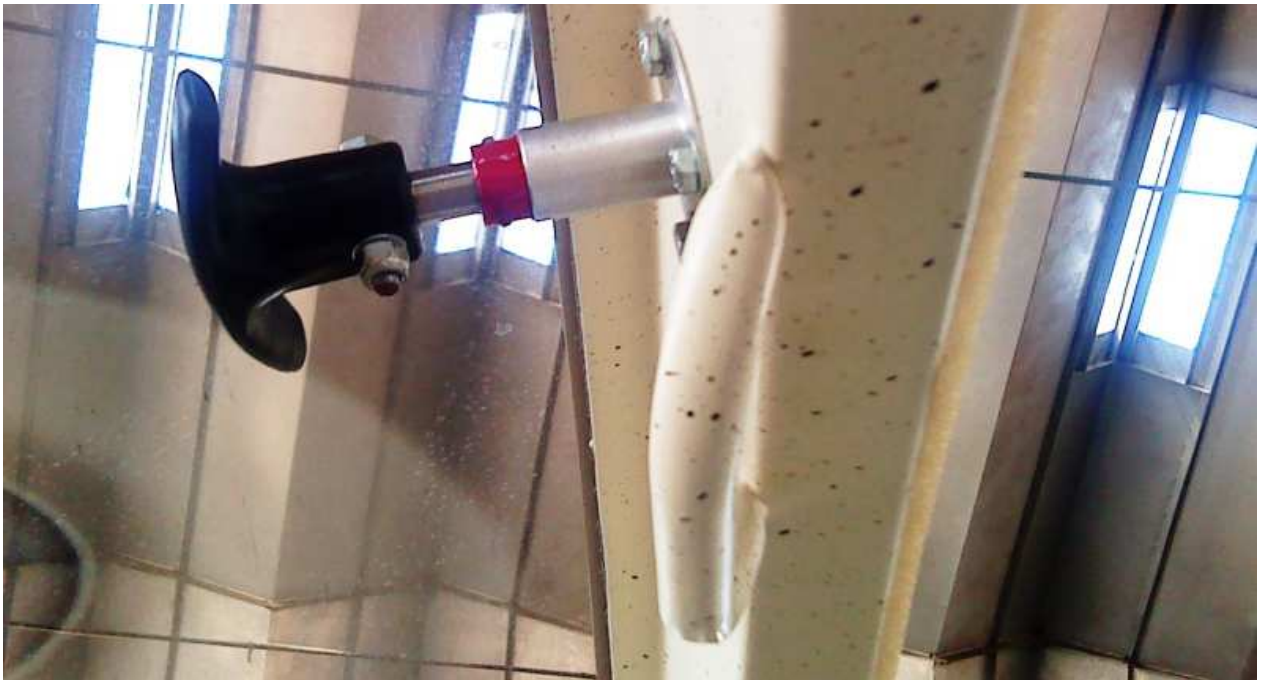
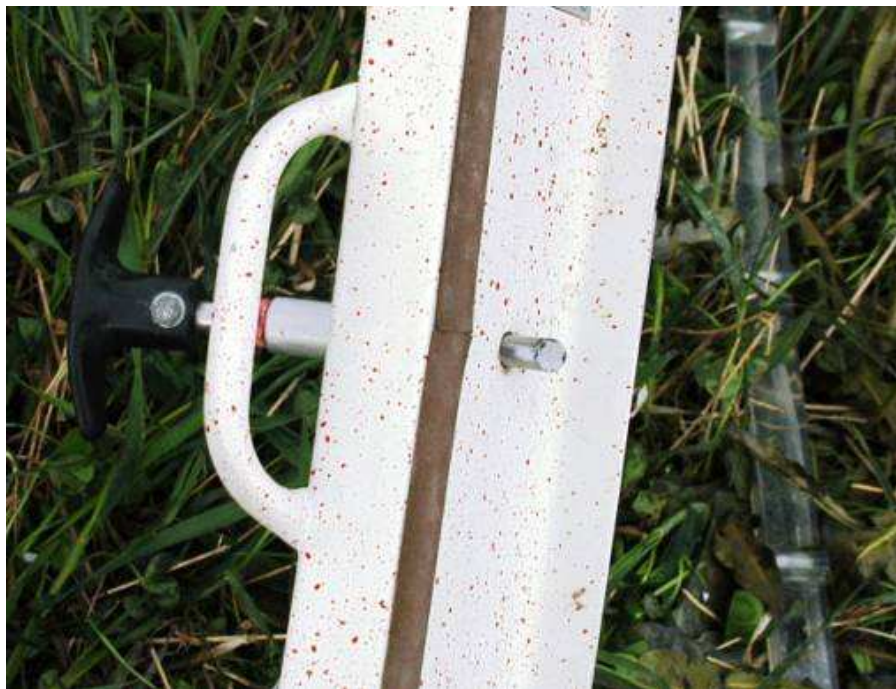
Pilota kabīnes pārsegs (Attēls 20) sastāv no vienas daļas un piestiprināts pie fizelāžas priekšējās daļas ar divām tapām (1) un aprīkots ar diviem līdzsvarotiem gāzes amortizatoriem (5). Kabīnes vēdināšanas sistēma izveidota tā, ka gaisa ieplūde notiek caur virsējā aizmugurējā daļā izvietotajiem pārsega atvēršanas un aizvēršanas rokturiem (2) un tālāk plūst caur pārsega rāmī izveidotu dobu profilu (4). Dobajā profilā gaiss ieplūst caur regulējamām ventilācijas sprauslām, kuras izvietotas pārsega abās pusēs. Pārsega augšējā aizmugurējā daļā simetriski fizelāžai ierīkots aizslēga mehānisms (3). Aizvēršana iespējama gan no pilota, gan pasažiera sēdvietām. Aizvēršanas mehānisma konstrukcija sastāv no bultveida aizveramā stieņa ar atsperi.(Attēli 21, 21A)

Attēls 21, 21A, Pilota kabīnes pārsega aizslēga mehānisms

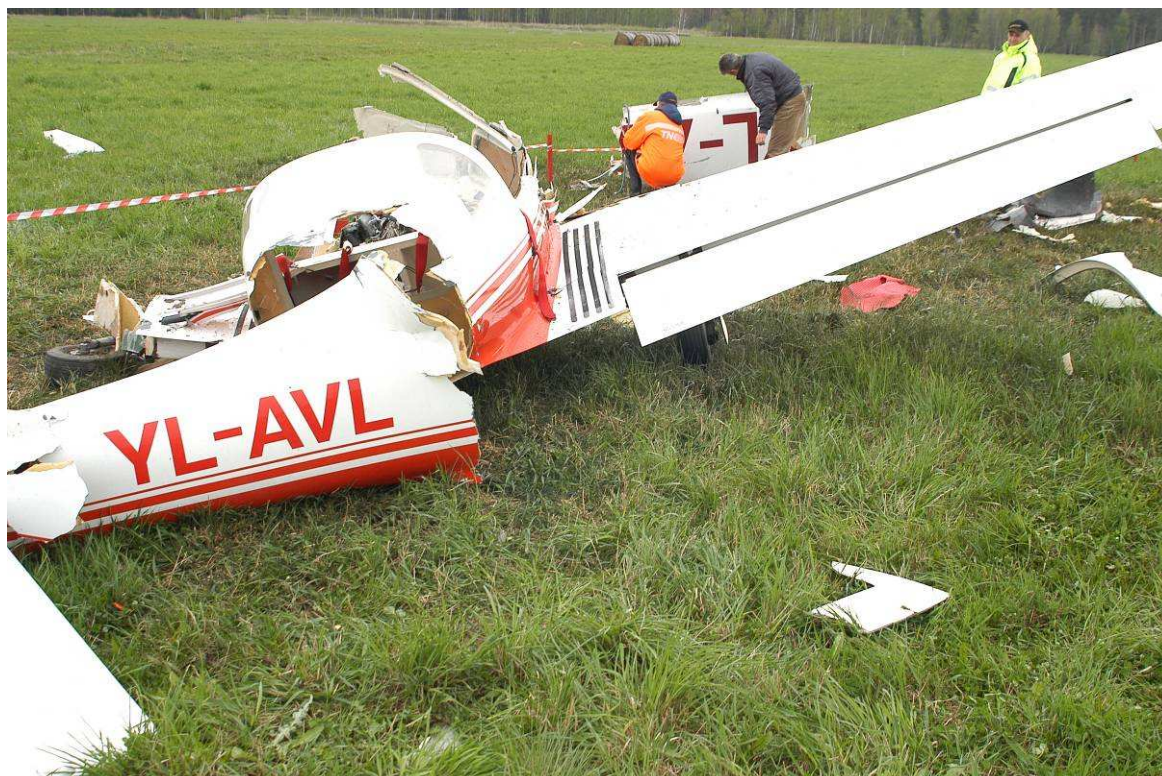
Attēls 24, Pārlauztā fizelāža

Turpinot kustību pēc inerces gaisa kuģis atsitās ar asti un kreiso sānu, pārlaužot fizelāžu aiz pilota kabīnes (Attēls 24), sagriezās un apstājās magnētiskā kursa virzienā 143° 68 metru attālumā no ceļa un 433 metru attālumā no skrejceļa 33 betonētās virsmas.

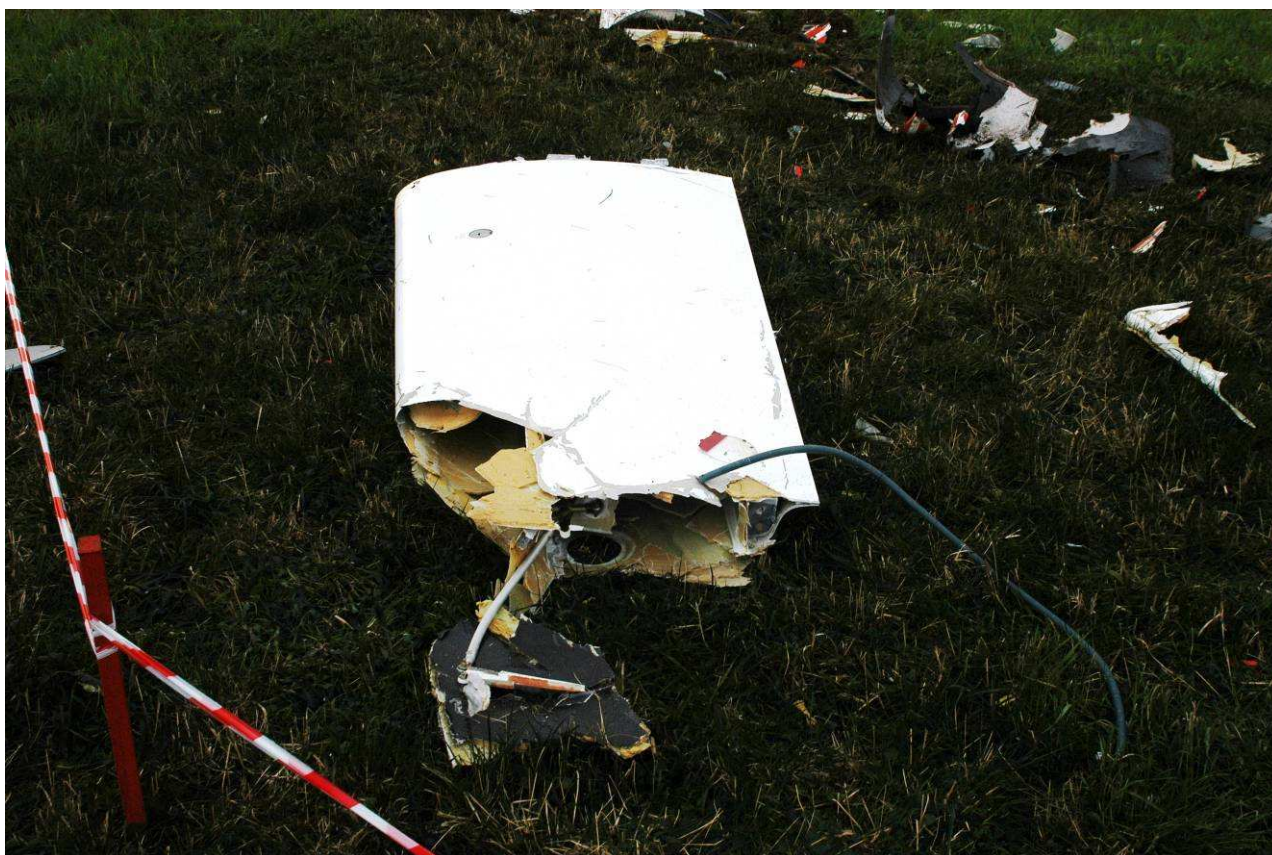
Gaisa kuģis krītot ar lielu kreiso sānsveri un vertikālo ātrumu vispirms ar kreiso spārna galu aizskāra zemi, tad pēc 6 m ar kreiso spārnu sadūrās ar zemi un nolauza to (1. bedre), pēc 2 m sadūrās ar mīksto zemes virsmu ar propelleri (nolaužot tā lāpstiņas), dzinēju un šasijas priekšējo balstu (2. bedre).

Attēls 25, Nolauztais kreisās puses spārns

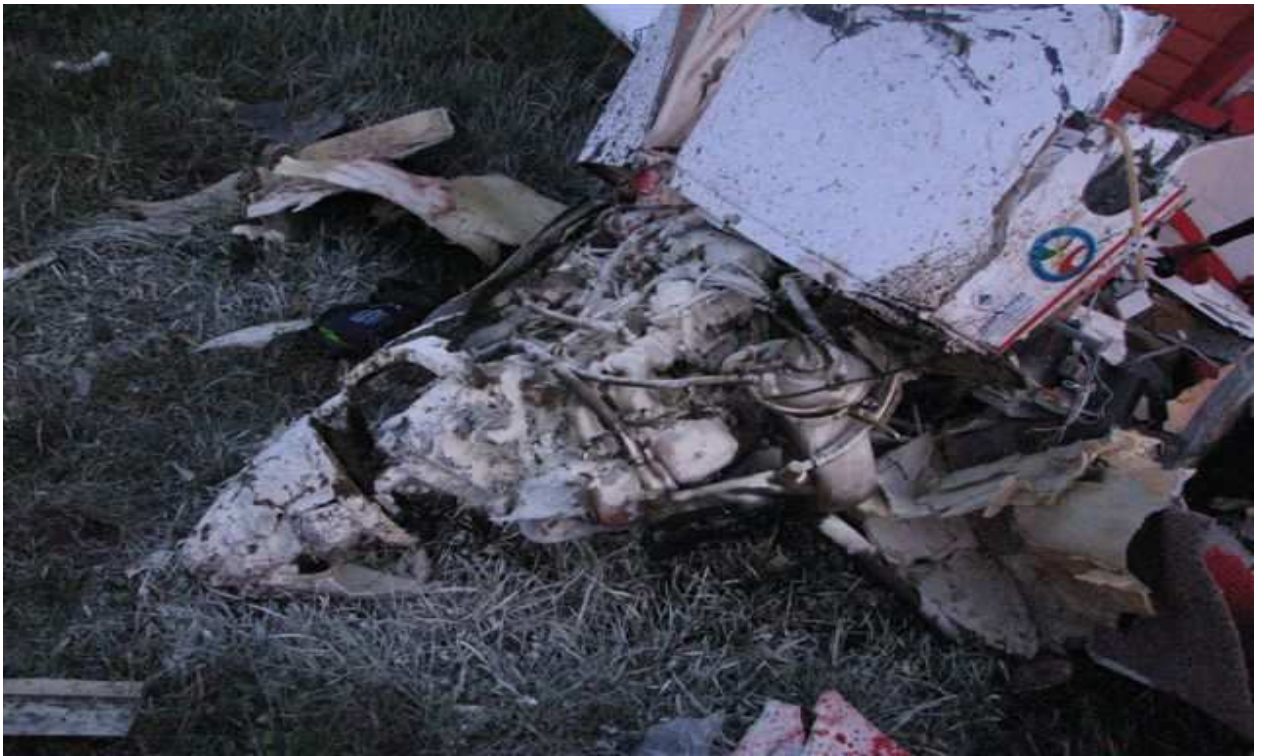
Gaisa kuģa sadursmes ar zemi rezultātā no kreisā spārna degvielas tvertnes iztecēja degviela apmēram 10 kvadrātmetru platībā. Gaisa kuģa ugunsgrēks neizraisījās, jo savlaicīgi tika lokalizēts ar liecinieku spēkiem. Dzinējs tika apstrādāts ar ugunsdzēsamā aparāta palīdzību. Elektroenerģijas padeve tika atslēgta un akumulators tika atvienots.

Attēls 26 Pret ugunsgrēku veiktie pasākumi

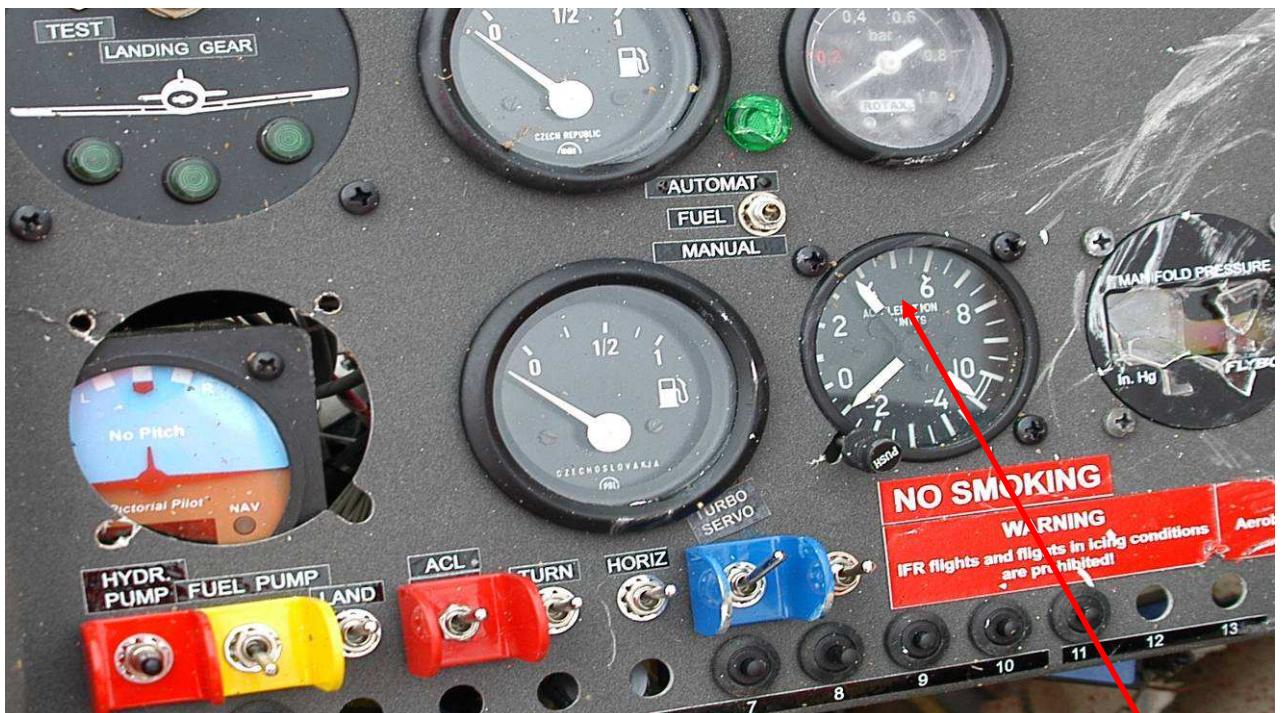
Aviācijas nelaimes gadījumā gaisa kuģa pilots guva smagus miesas bojājumus. Fizelāžas un spārnu kompozīta materiālu konstrukcija nodrošināja gaisa kuģa triecienizturību un samazināja trieciena spēku pārslodzi līdz 3,5G sadursmē ar zemi.

Attēls 27, Pārslodzes rādītāja dati

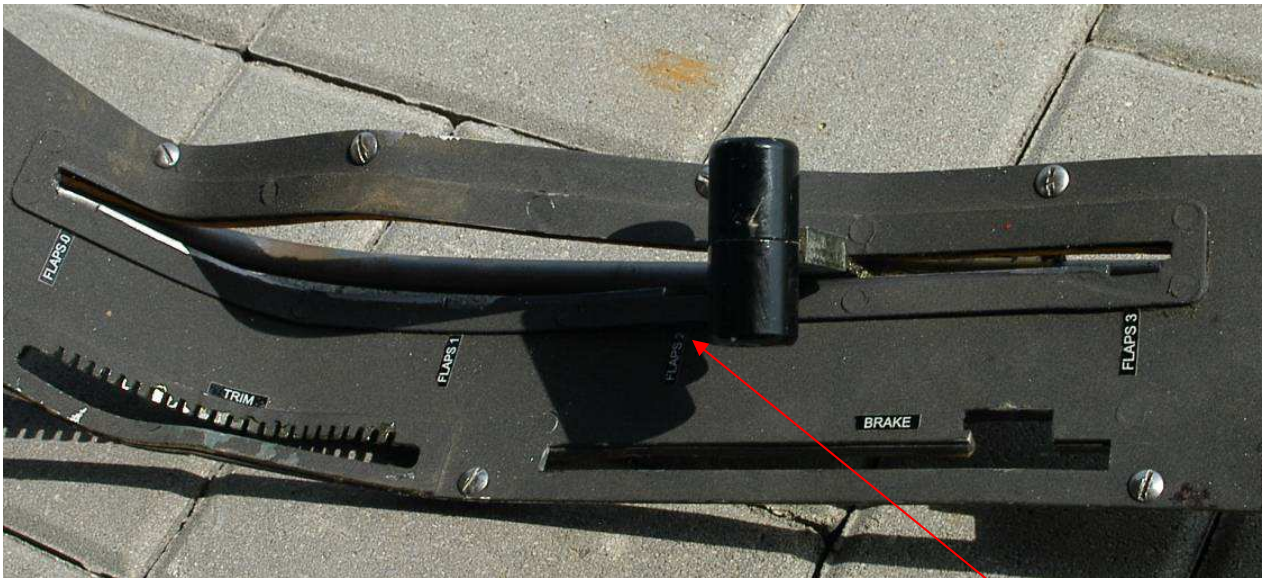
- Tika veikta aizplākšņu darbības mehānismu pārbaude. Pārbaudē tika konstatēts, ka aizplākšņu vadības svira nelaimes gadījumā brīdī bija pozīcijā „FLAPS 2” (Attēls 29). Labās puses spārna aizplākšņa mehānisms darbojās normāli, bojājumi netika konstatēti.

Attēls 29, Aizplākšņu vadības sviras pozīcija

FLAPS 2

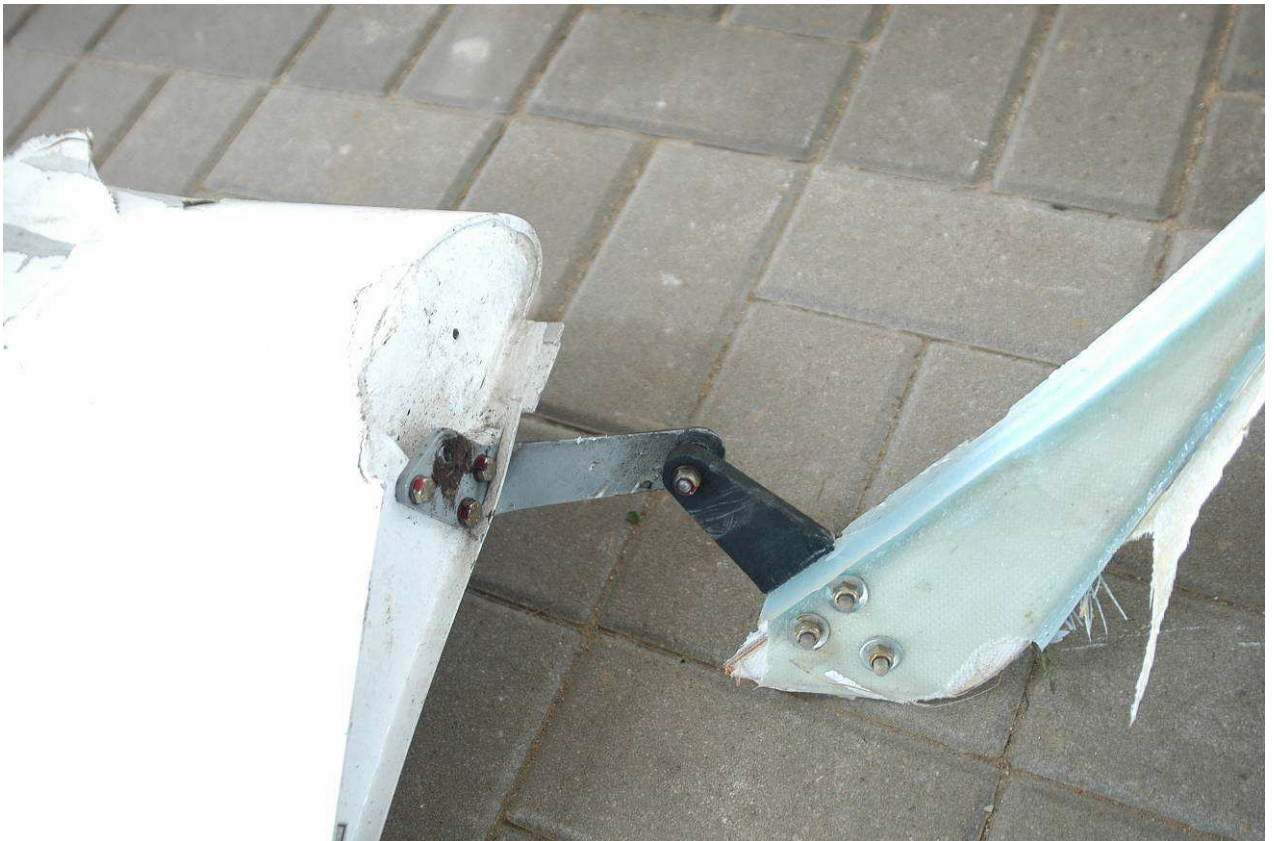
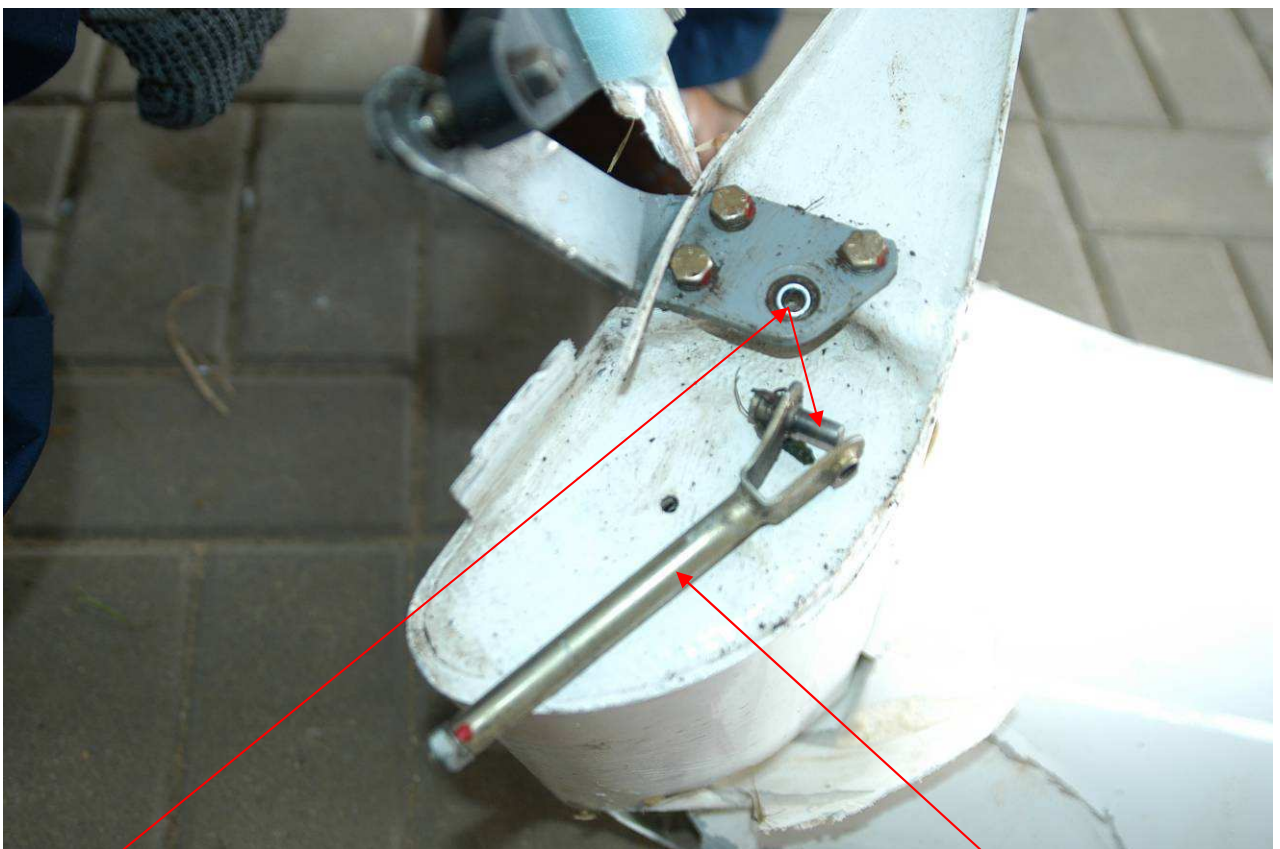
Kreisās puses aizplākšņa mehānisms bojāts, īsais stienis izrauts no stiprinājuma vietas aizplākšņa rokā un nolauzts. Bojājumu raksturs liecina, ka tas noticis kreisajam spārnam saduroties ar zemi (Attēli 30, 31).

Attēls 30, Kreisās puses spārna aizplākšņa mehānisms

Attēls 31, Kreisās puses spārna aizplākšņa mehānisma bojājumi

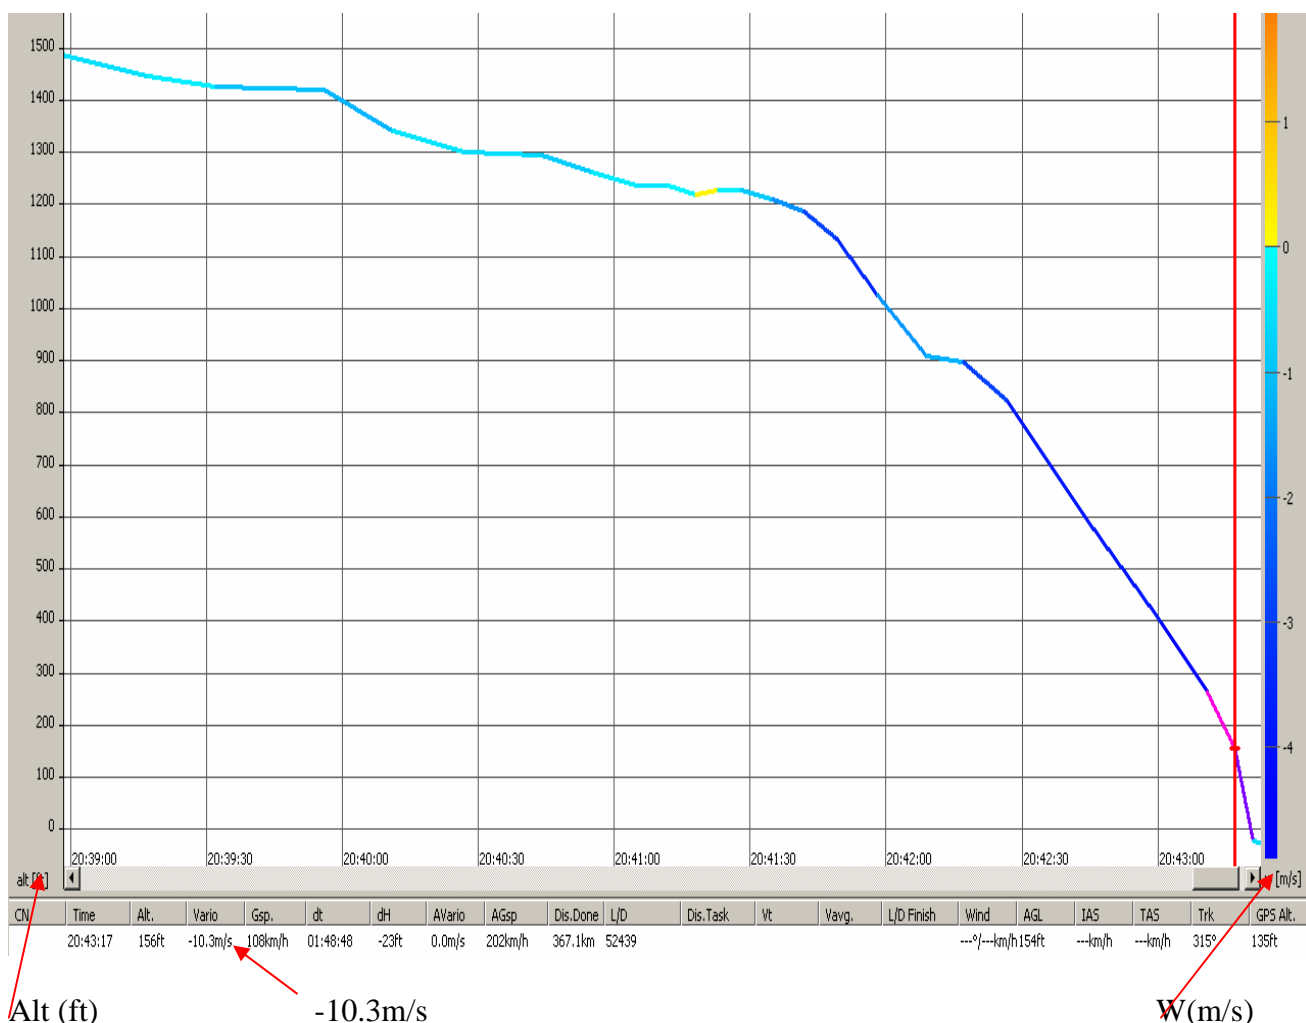
Attēls 34, Gaisa kuģa vertikālā ātruma grafiks

Grafikā redzams, ka 20:43:17 četras sekundes pirms saduršanās ar zemi gaisa kuģis krīt no 158 pēdu augstuma ar vertikālo ātrumu -10.3 m/s.

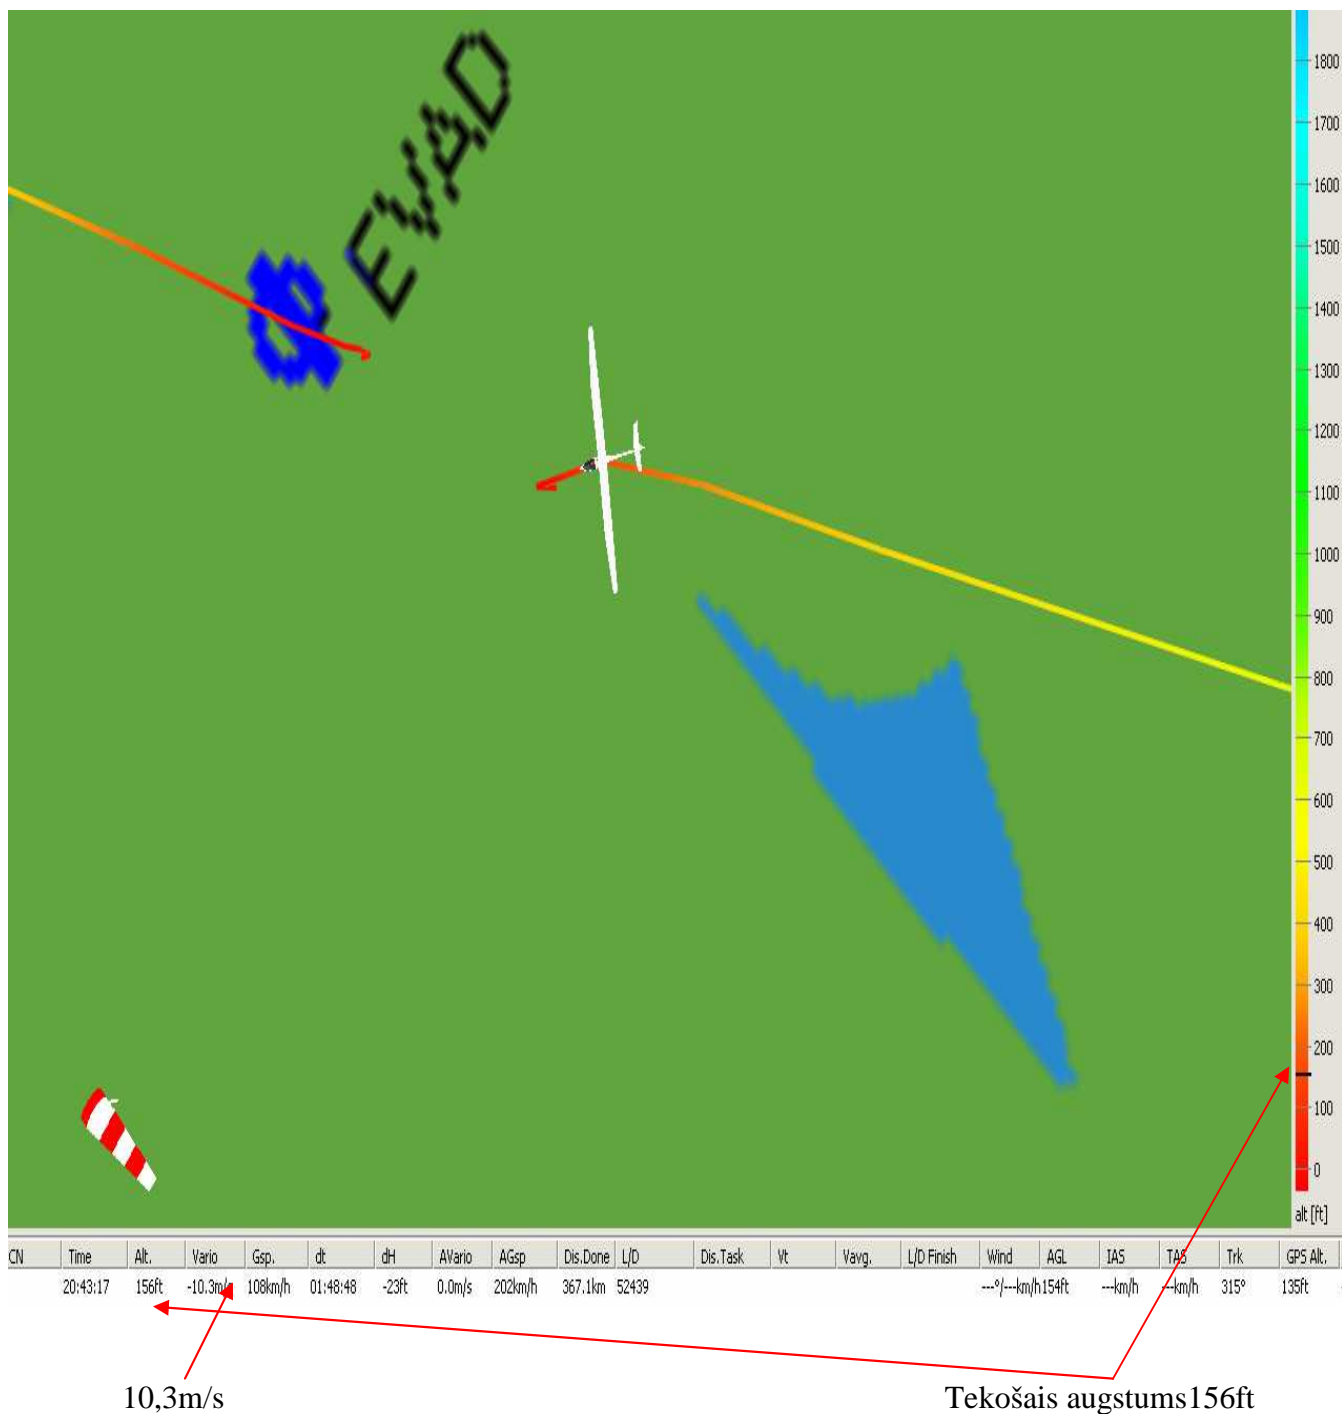
Pēc lūkas pilnīgās atvēršanās pilots iespējams mēģināja aizvērt lūku ar vienu roku, vienlaikus vadot lidmašīnu un nejauši pabīdot stūres sviru pa kreisi, viņš līdz ar to izraisīja maksimāli pieļaujamo kritiskā leņķa sānsveri uz kreiso spārnu iespējams līdz 60 grādiem (ko pēc „Lidojumu instrukcijas” atļauts izpildīt ar ātrumu ne mazāku par 140km/h) un gaisa kuģis arī pagriezās pa kreisi par 15° (Attēls 35).

Attēls 35, Gaisa kuģa sagriešanās pa kreisi pirms sadursmes ar zemi
