NOBEIGUMA ZIŅOJUMS Nr. 4-02/3-20(1-21)

**PAR AVIĀCIJAS NOPIETNU INCIDENTU AR SIA “ERIVA” EKSPLUATĒJAMO
GAISA KUĢI TECNAM P2008 JC, REĢISTRĀCIJAS Nr. YL-EVA
2020. GADA 1. SEPTEMBRĪ ĀDAŽU LIDLĀUKĀ**

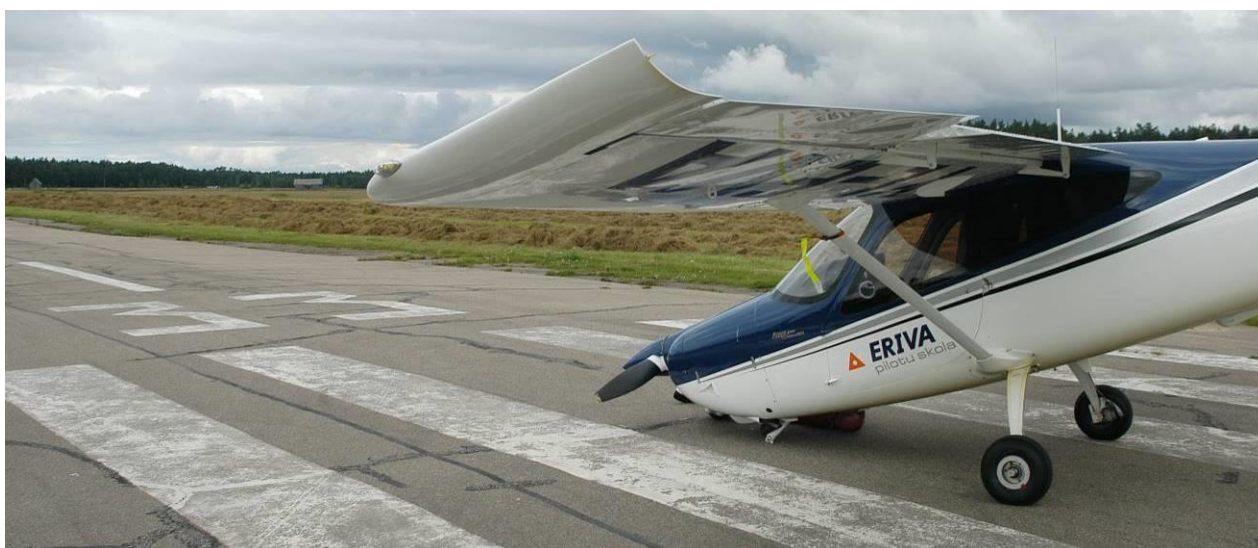
Att. 1. Gaisa kuģis notikuma vietā

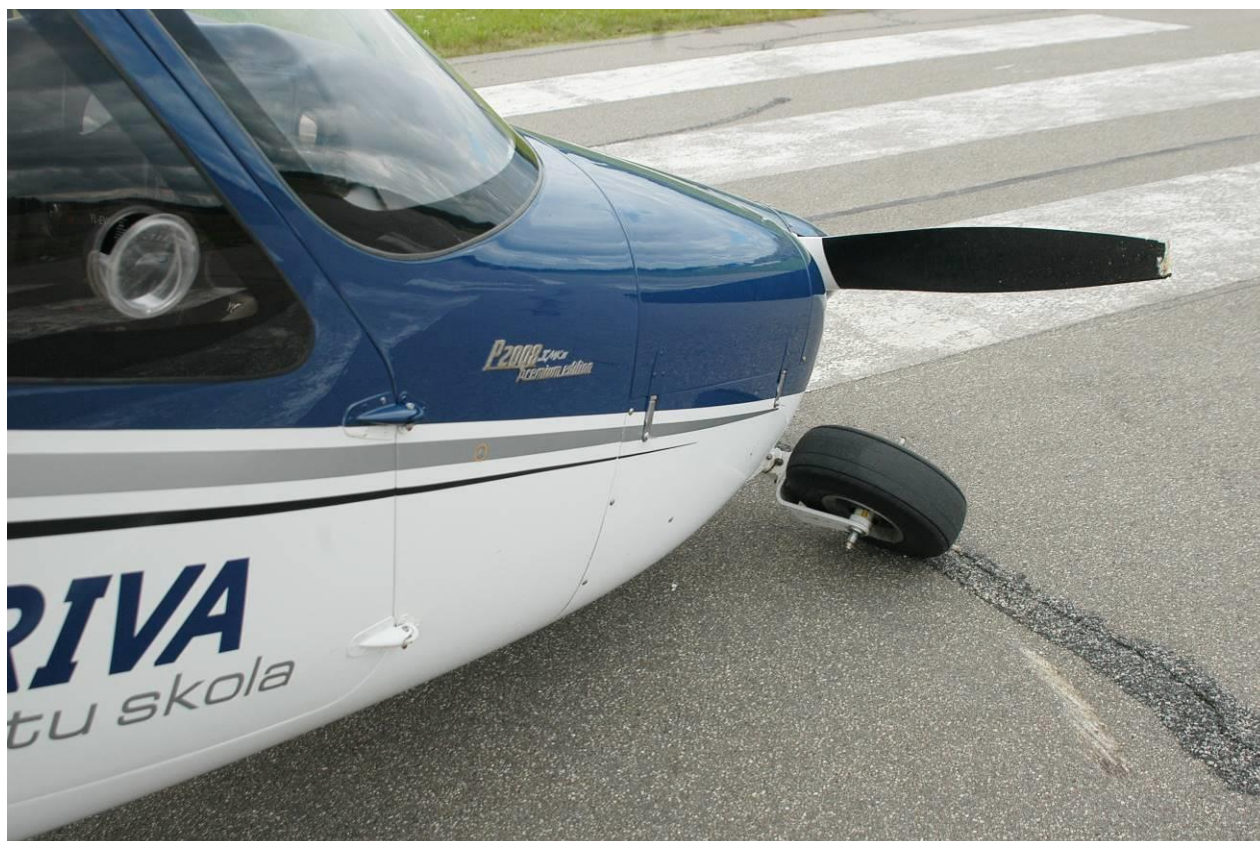
Att. 2. Priekšējās šasijas bojājums

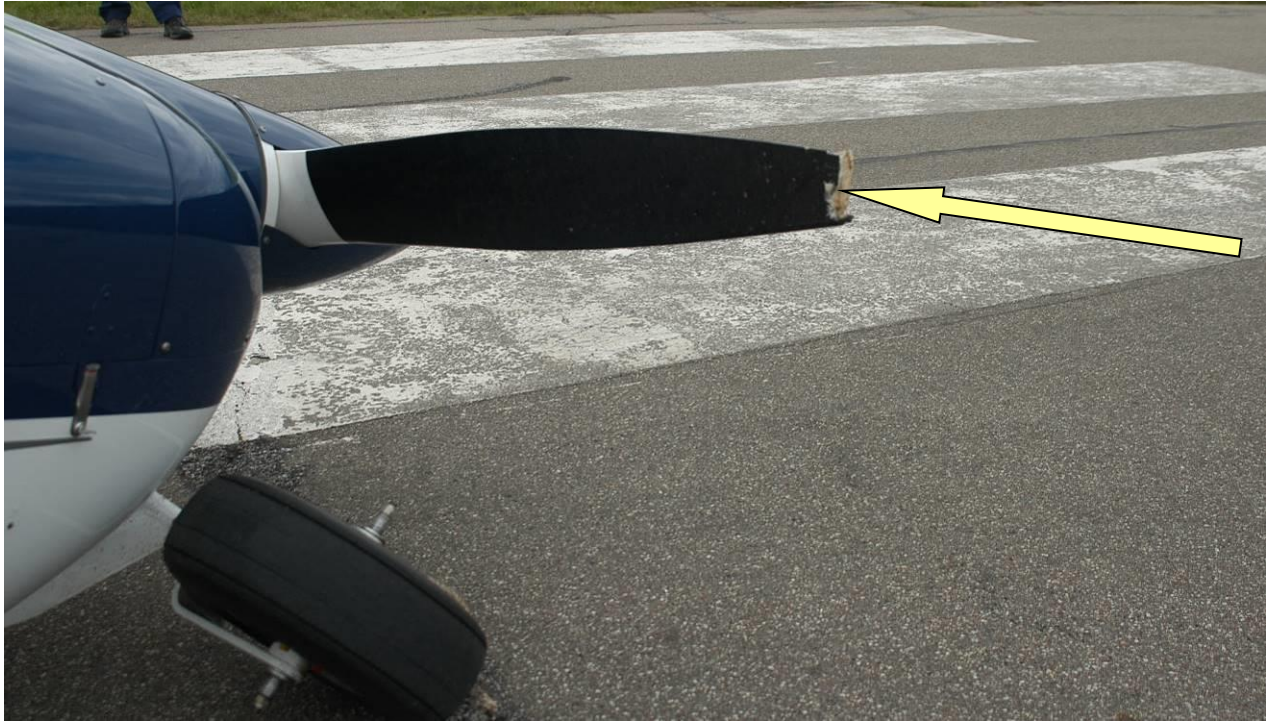
- Bojātas gaisa kuģa propellera lāpstiņas;

Att. 3. Propellera bojājums

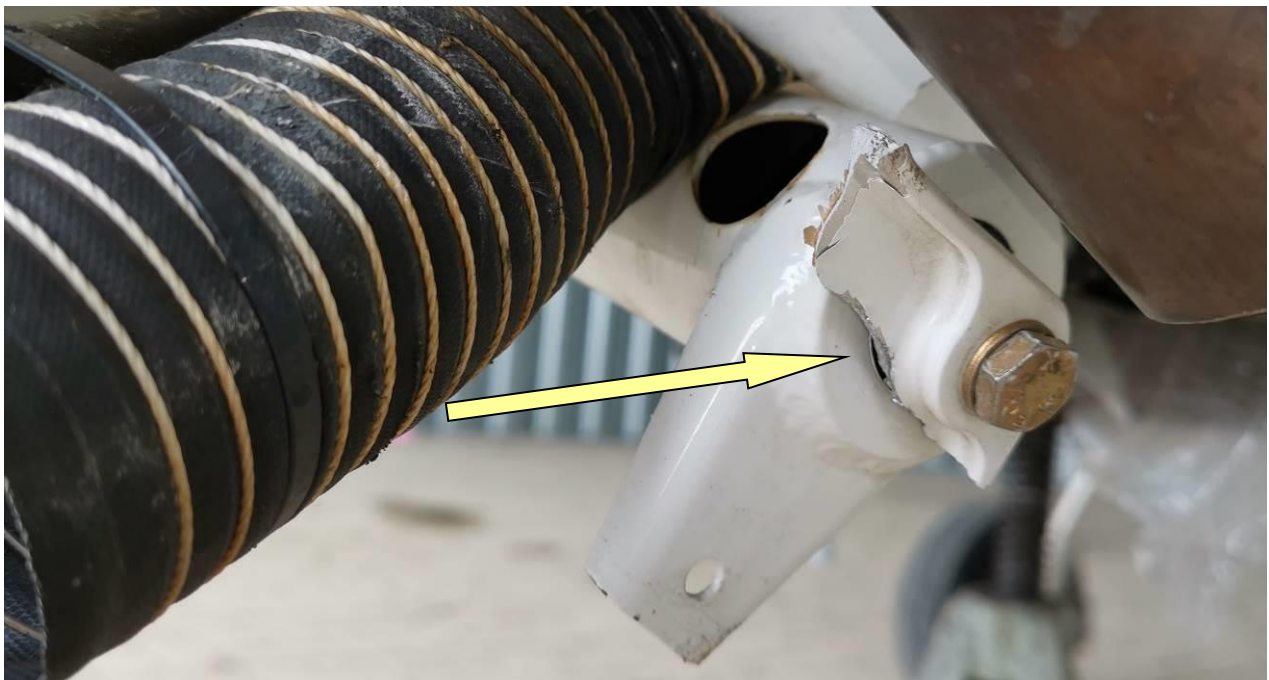
- Nolauzts priekšējās šasijas balsta stiprinājuma kreisais leņķa atloks;

Att. 4. Priekšējās šasijas balsta kreisās puses leņķa atloka lūzums

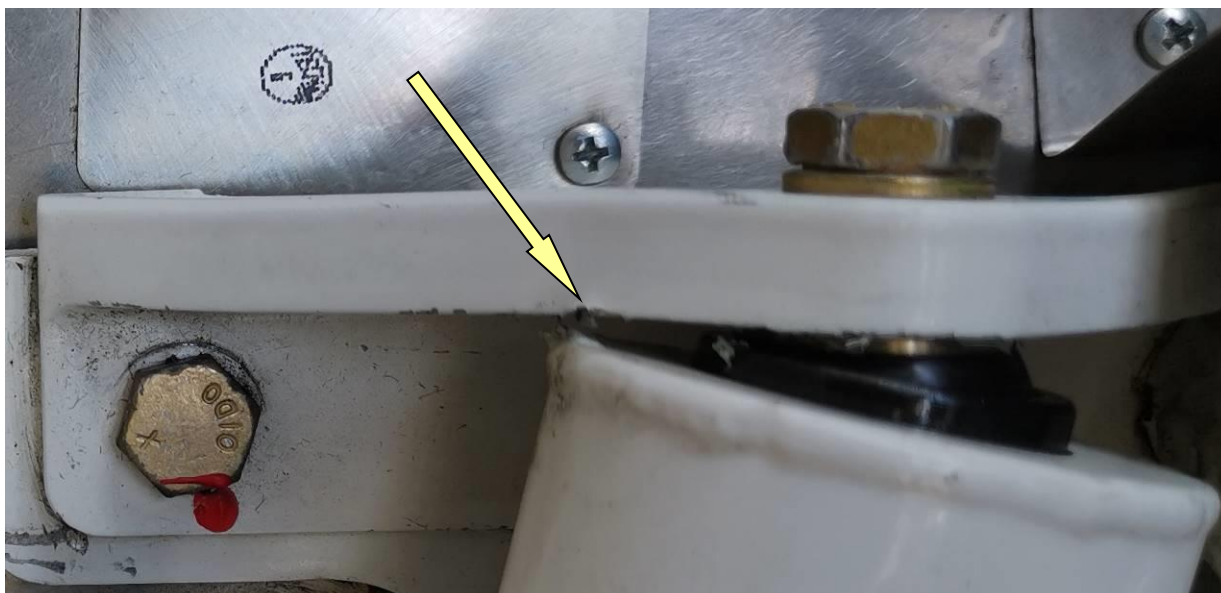
- Incidenta dēļ deformēts priekšējās šasijas balsta stiprinājuma labais leņķa atloks;

Att. 5. Labās puses lenķa atloks

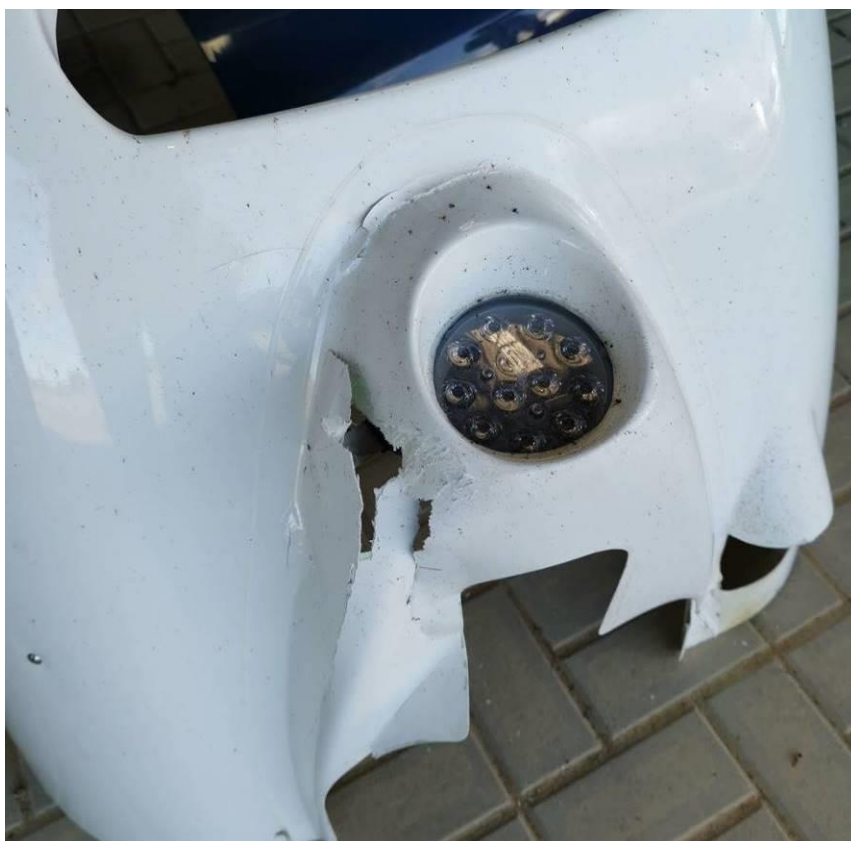
- Bojāts dzinēja apakšējais aptecētājs;

Att. 6. Gaisa kuģa fizelāžas apakšējās daļas bojājumi

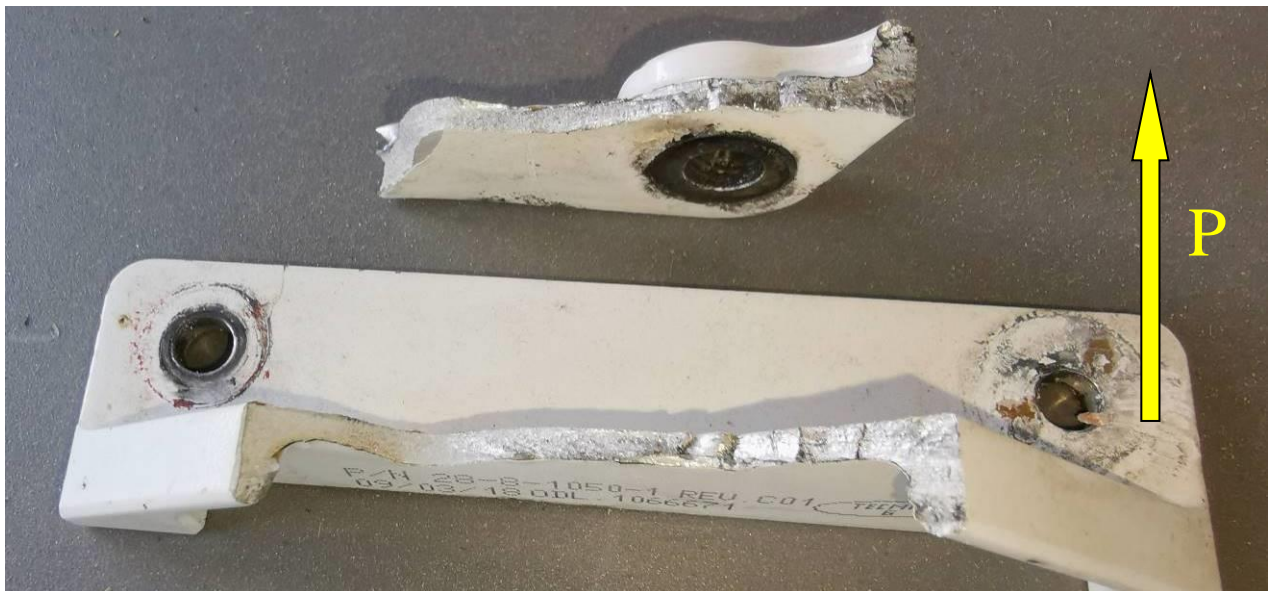
Gaisa kuģim, veicot nosēšanos, priekšējās šasijas balsta konstrukcijas detaļas tiek noslogotas ar dinamisku slodzi. Caur šasijas horizontālo garenasi noslogoti leņķa atloki, tā radot tajos lieces spriegumu **P** (Attēls 11).

Att. 11. Abas kreisās puses atloka salūzušās daļas un spēka P darbības virziens

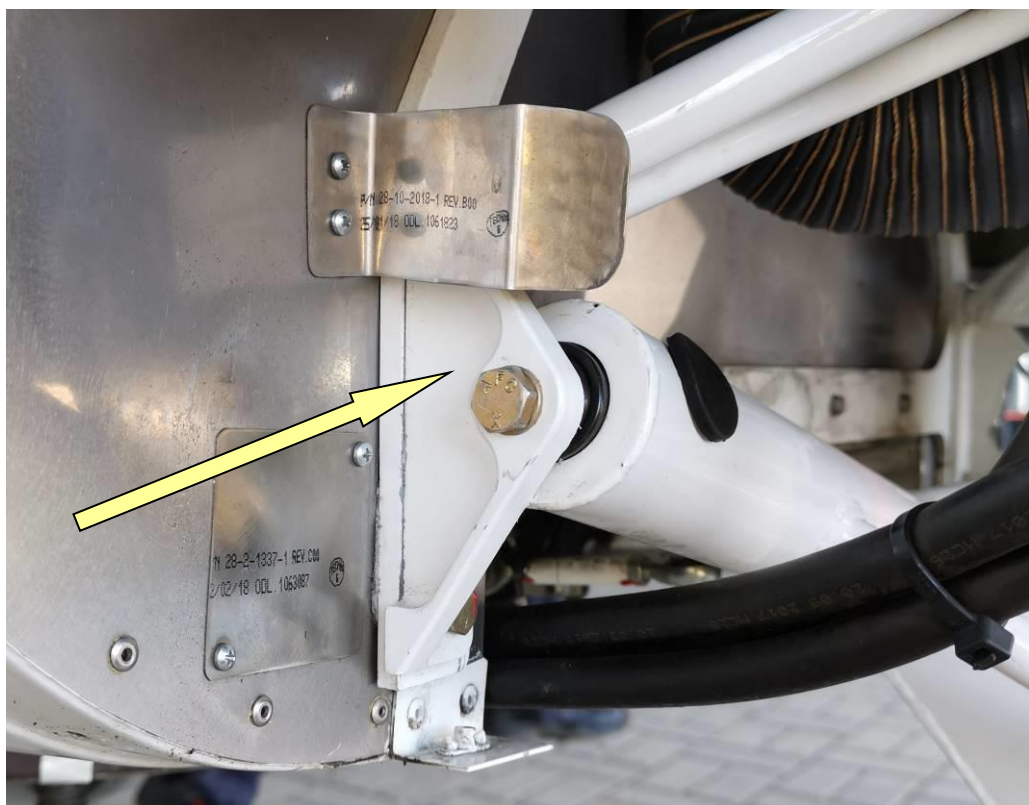
Lūzums izveidojies kreisās puses leņķa atlokā. Pēc tā salūšanas horizontālā garenass atbrīvojās un priekšējās šasijas balsts palika nostiprināts tikai labās puses leņķa atlokā (Attēls 12).

Att. 12. Garenass stiprinājuma labās puses leņķa atloks

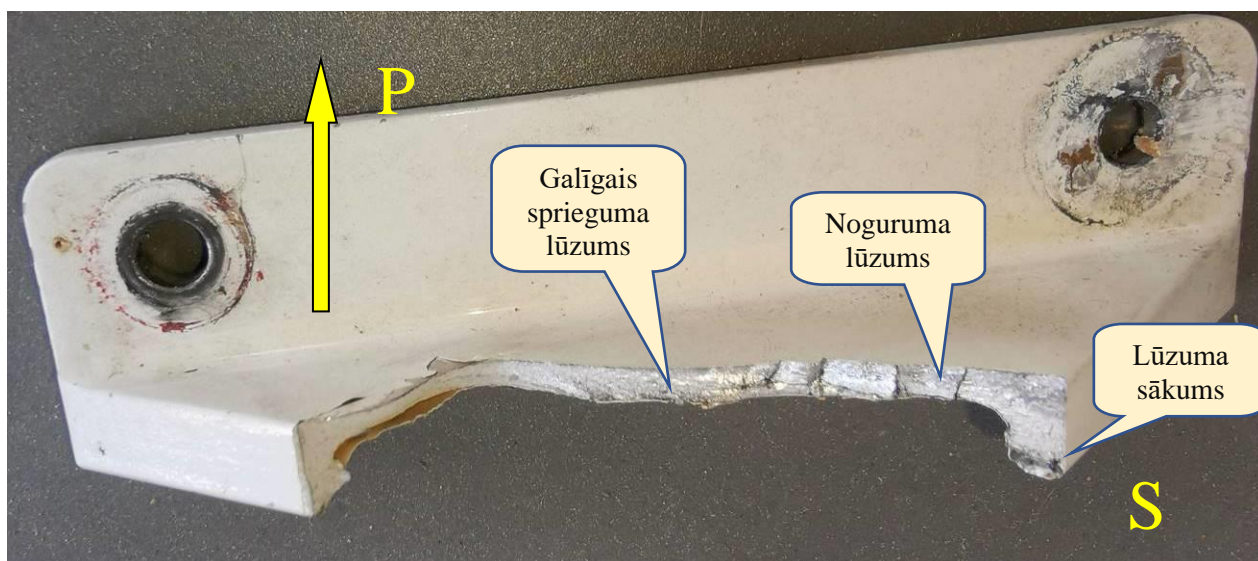
Veicot lūzuma analīzi, tika secināts, ka tā lūzuma sākuma punkts **S** atradās vietā, kur darbojas maksimālie lieces spriegumi. Eksploatācijas laikā tie nepārsniedz detaļas projektēto slodzi.

Lūzuma sākuma punktā (Attēls 13) ir redzami nelieli virskārtas bojājumi ar nelielu piejaukumu detaļas materiālam vai detaļas materiāla struktūras defektu. Gaisa kuģa eksploatācijas laikā lūzuma virskārta piestrādājās, tapa gluda un spīdīga. Tālāk lūzumā redzamas 3-6 mm garas

pakāpes, kad lūzums apstājās, bet jau nākamā trieciena (cietās nosēšanās) gadījumā atsākās tā tālākā attīstība.

Att. 13. Lūzuma virsmas attēls

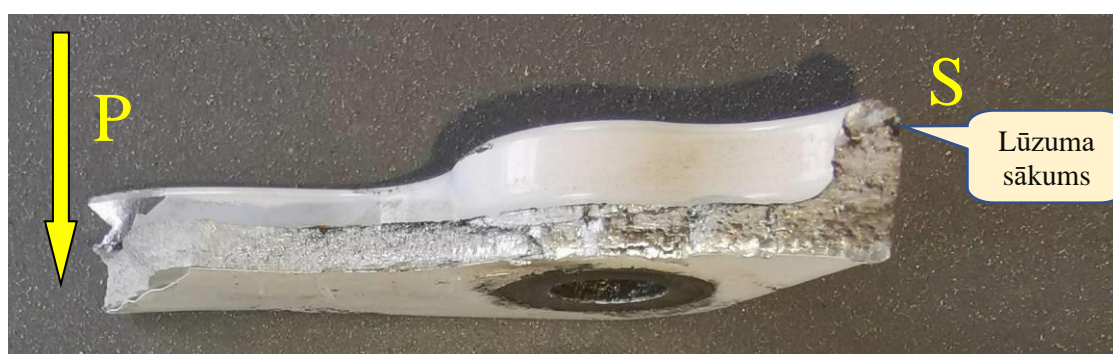
Šajā lūzuma attīstības posmā (noguruma) lūzums atrodas mazcikla noslodzē, šasijas balsta konstrukcija turpina strādāt. Līdzīga lūzuma virsma redzama arī atlūzušajā daļā (Attēls 14).

Att. 14. Atlūzušās daļas lūzuma virsmas attēls

Kad noguruma lūzums attīstījās tik tālu, ka paliekošais veselais atloka šķērsgriezums nespēja uzņemt ekspluatācijas slodzes radītos spriegumus, tad notika kreisās puses atloka gala sagrūšana. Gala lūzums smalkgraudains, trausls, bez plastiskas deformācijas.

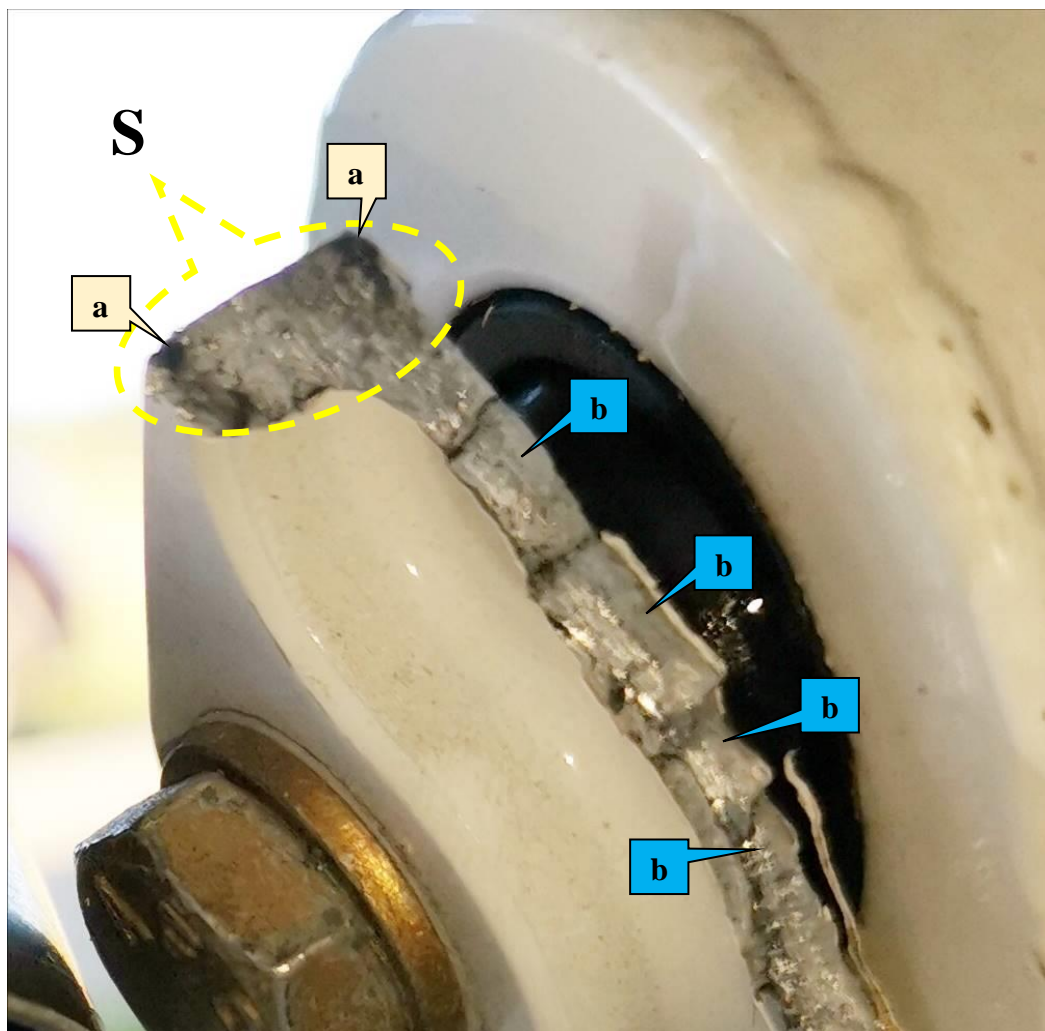
Ņemot vērā priekšējās šasijas balsta stiprinājuma kreisās puses leņķa atloka metalurģiskās analīzes rezultātus izmeklēšana secināja, ka leņķa atloka lūzuma sākumpunktā **S** redzami virskārtas bojājumi, iespējams, bija radušies nelielu piejaukumu (ieslēgumu) metālā (**a**) vai leņķa atloka ražošanas procesā notikušu strukturālu defektu dēļ, kas, iespējams, varēja būt par leņķa

atloka lūzuma veidošanās sākuma cēloni punktā S, jo šajā vietā notika vislielākā sprieguma koncentrācija (Attēls 16).

Lūzums sākās atloka augšējā daļā, kur ekspluatācijas laikā bija izveidojusies mikroplaisa, kas vēlāk transformējās noguruma lūzumā. Lūzuma tālākai attīstībai ir mazcikliska noguruma lūzuma raksturs un tas attīstījās vairākos posmos (b), veidojot pakāpju noguruma lūzumu virsmu. Mazcikliskajā posmā šasijas balsta konstrukcija turpināja normāli strādāt līdz aviācijas nopietnam incidentam 2020. gada 1. septembrī.

Attēls 16. Kreisās puses leņķa atloka nolauztais fragments

Lūzuma iemesls tieši notikuma dienā iespējams bija tas, ka bojātā atloka nebojātais atlikušais šķērsriezums bija tikai ap 60%, kas vairs nebija pietiekams, lai izturētu ekspluatācijas radīto dinamisko slodzi. Tādējādi, tā rezultātā horizontālā garenass atbrīvojās no kreisās puses stiprinājuma leņķa atloka un priekšējās šasijas balsta konstrukcija salūza zem gaisa kuģa svara.

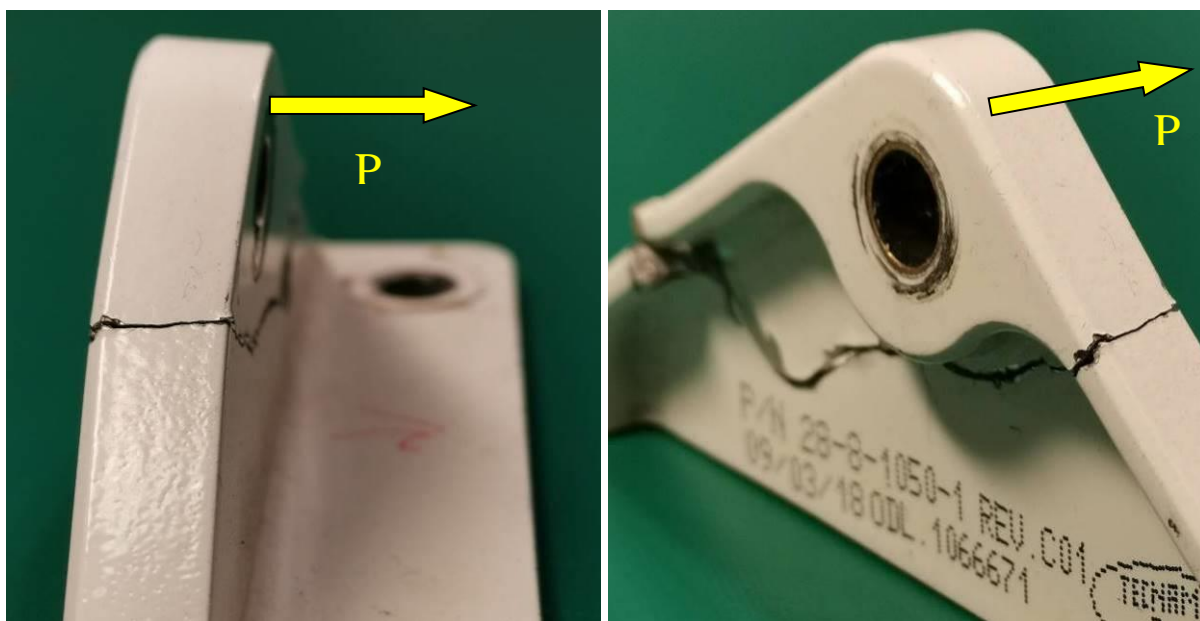
Metalurģiskā ekspertīze pierāda, ka priekšējās šasijas stiprinājuma kreisās puses leņķa atloka metāla nogurums lūzuma vietā veidojās pakāpeniski un atloka noguruma lūzuma veidošanās cikls notika gaisa kuģa ekspluatācijas laikā, tādējādi varēja rasties emaljas krāsojuma atslāņošanās plaisas veidošanās vietā, ko, iespējams, varēja pamanīt, apskatot lūzuma rašanās vietu tehniskās apkopes laikā (Attēls 18).

Att. 18. Lauztā leņķa atloka lūzuma skats un spēka P darbības virziens
