**NOBEIGUMA ZIŅOJUMS Nr. 4-02/6-12(4-2013)**

**PAR AVIĀCIJAS NOPIETNU INCIDENTU AR GAISA KUĢI P92-JS, REGISTRĀCIJAS**

**Nr. YL-ROS**

**2012. GADA 20. AUGUSTĀ VENTSPILS ŠOSEJAS 84. KM RAJONĀ**

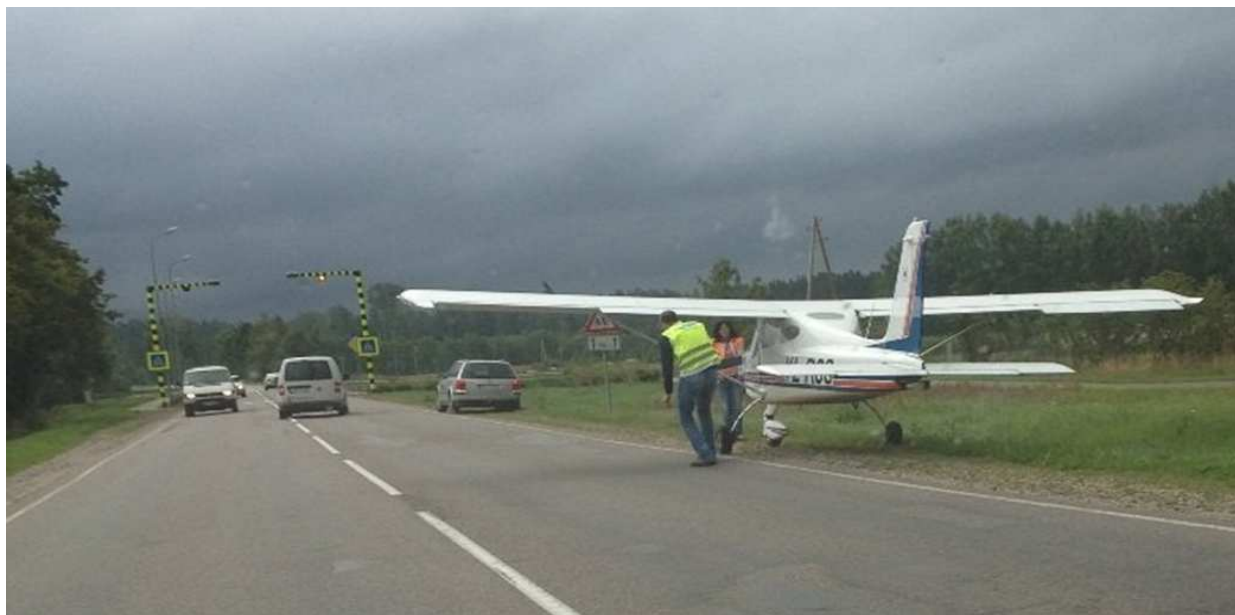
SIA „TEKARA” piederošais gaisa kuģis P92-JS bija iznomāts privātpersonai, kura veica lidojumu no Kuresāres lidlauka (Igaunija) uz Spilves lidlauku. Lidojuma laikā Pūres ciemata rajonā gaisa kuģim pēkšņi apstājās dzinējs, un pilots veica piespiedu nosēšanos uz Rīga-Ventspils šosejas 84. kilometra (Att. 1).

Att. 1. Gaisa kuģa P92-JS piespiedu nosēšanās uz šosejas

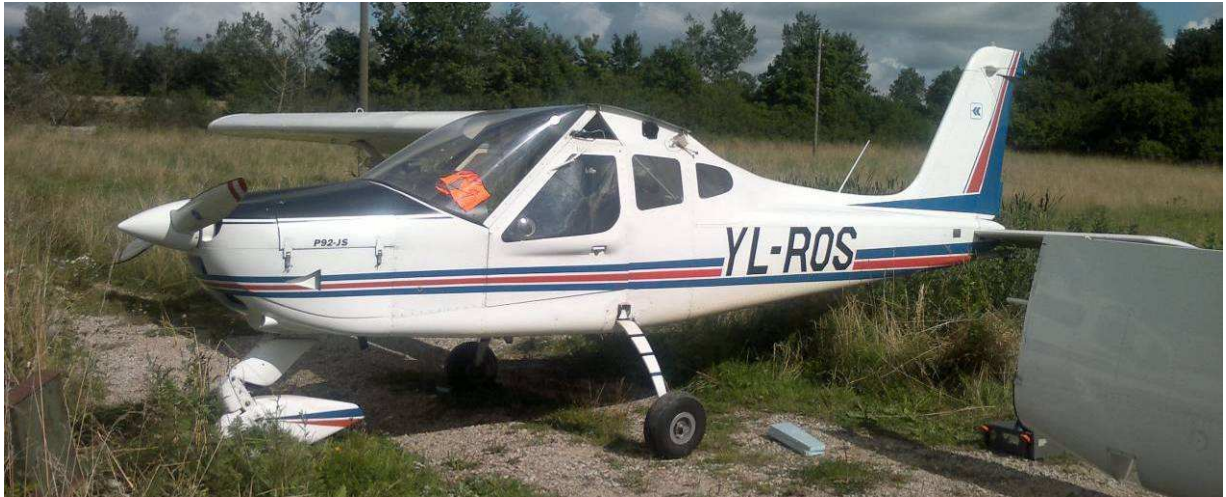
Att. 2. Gaisa kuģa P92-JS sagatavošana transportēšanai

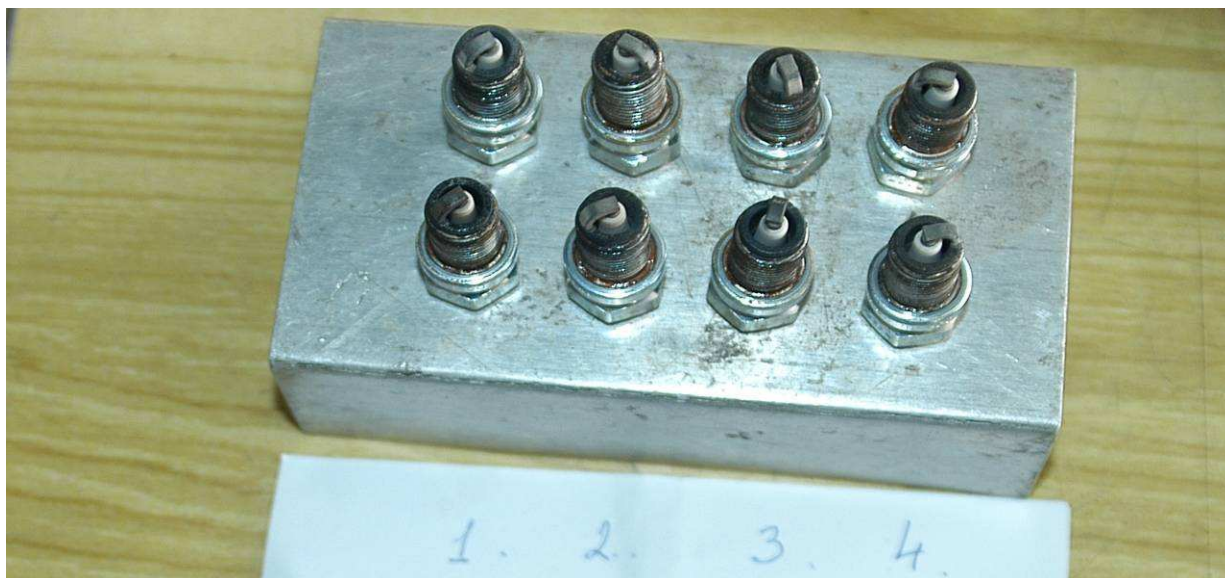
Att. 7. Dzinēja ROTAX 912 S2, sērijas Nr. 4.924.008, aizdedzes sveces

Tika veikta katra cilindra augšējās un apakšējās sveces metāla korpuss, keramiskais izolators, elektrods un kontaktu stienis. Sveču keramiskā izolācija bez plaisām, centrālo elektrodu krāsa brūngana. Sveču elektrodu un kontaktu stieņu atstarpe pieļaujamo 0,9 mm robežās, kas atbilst dzinēja ROTAX ražotāja ekspluatācijas rokasgrāmatas 14.2.2. punktam. Apskatē iegūtie rezultāti apkopotī tehniskajā aktā Nr. 1.

Saskaņā ar izmeklēšanā iegūto informāciju, pilots pēc gaisa kuģa piespiedu nosēšanas iedarbināja gaisa kuģa dzinēju, kā rezultātā vizuālās apskates laikā aizdedzes svecēm bija konstatēta normāla brūngana krāsa.

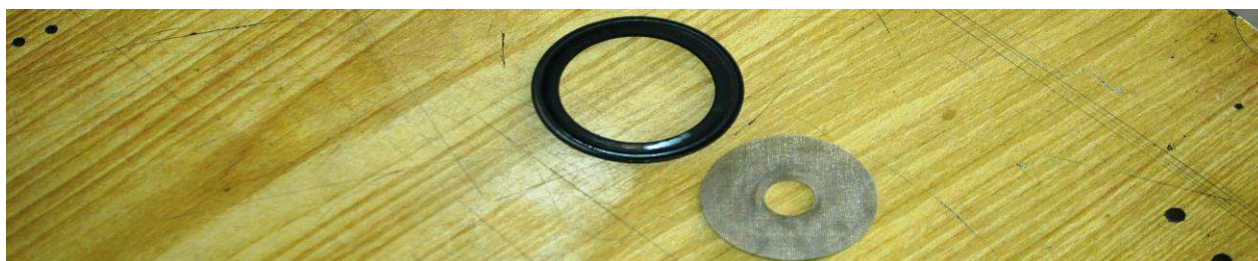
- Degviela nogulsņēšanās metāliskajā apvalkā un filtrā bez redzamiem mehāniskiem piemaisījumiem vai ūdens klātbūtnes, savienojuma gumijas blīve bez redzamiem bojājumiem, smalkais degvielas attīrīšanas metāliskais sietiņš tīrs un nebojāts (Att. 8);

Att. 8. Degvielas nogulsņēšanas korpusa blīve un filtrs

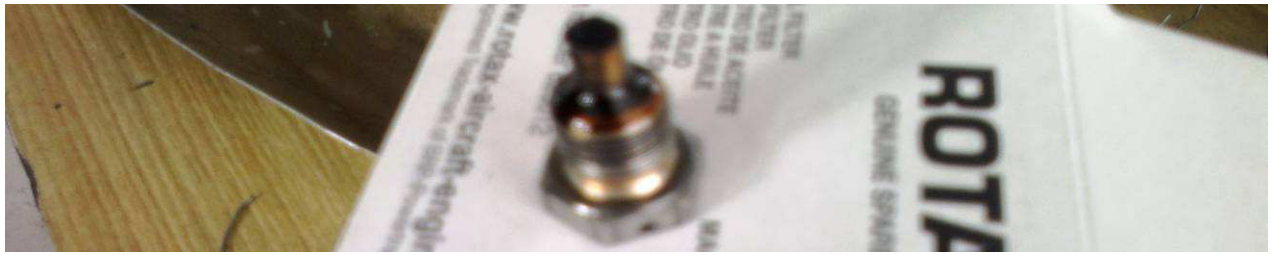
- Metāla daļiņas uz eļļas piesārņošanās indikatora magnētiskā elementa virsmas netika konstatētas (Att. 9);

Att. 9. Eļļas piesārņošanas magnētiskais elements

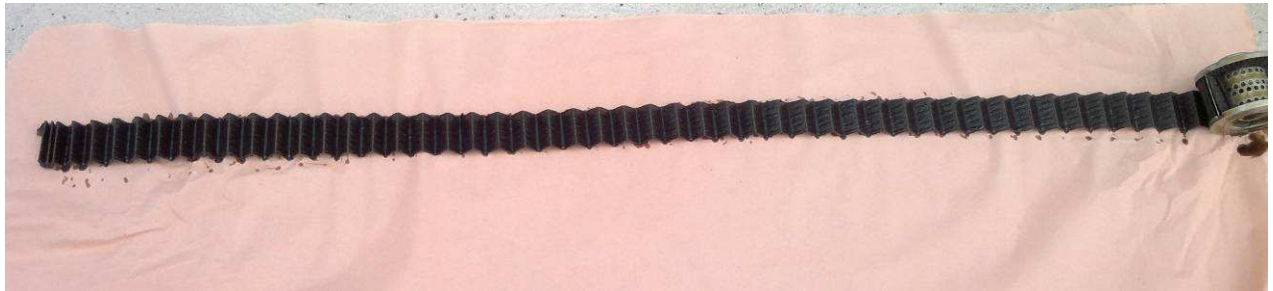
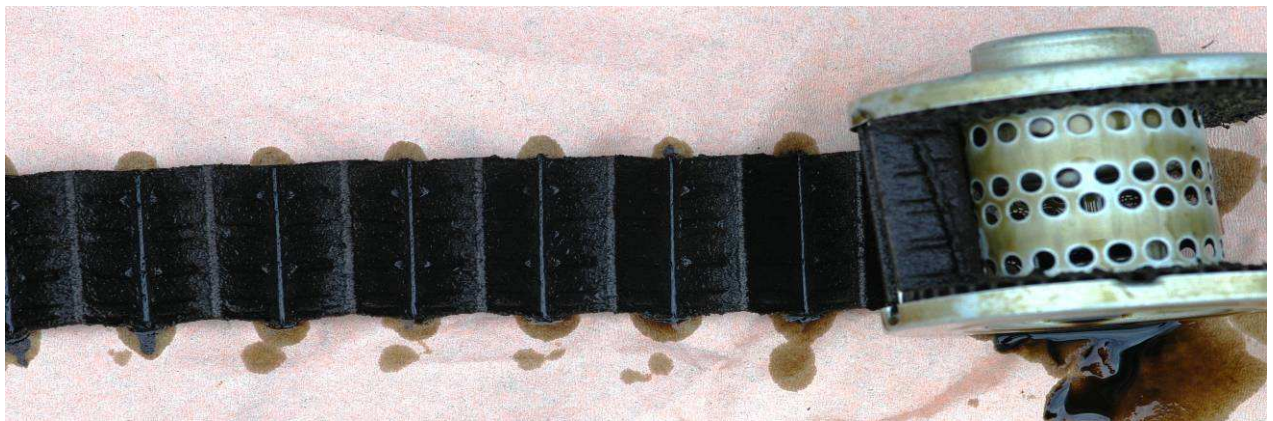
- Uz demontētā eļļas filtra, filtrējošā elementa piesārņojumi netika konstatēti (Att. 10a, 10b). Pārbaudē iegūtie rezultāti tika fiksēti tehniskajā aktā Nr. 2.

Att. 10a. Eļļas filtrējošais elements

Att. 10b. Eļļas filtrējošais elements (tuvināts skats)

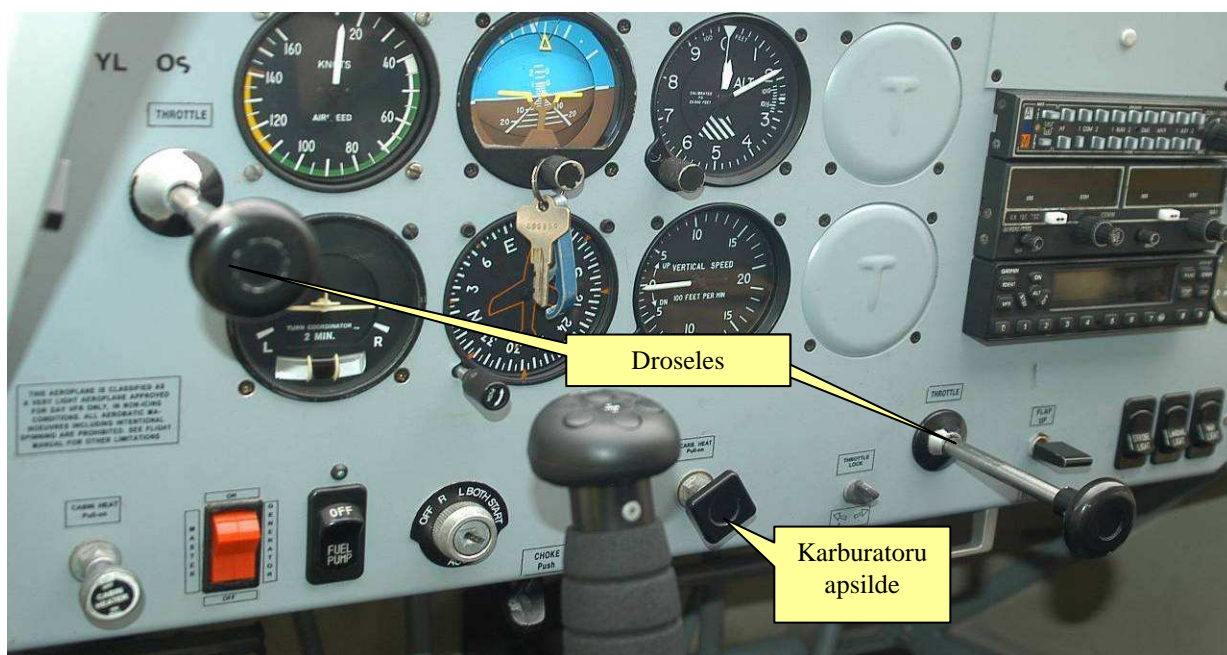
Att. 11. Avarējošā gaisa kuģa kabīne pēc nosēšanās.

Apskatot kabīni pēc gaisa kuģa piespiedu nosēšanās, konstatēts, ka dzinēja droseles rokturi atrodas stāvoklī kad droseles pilnīgi atvērtas, bet dzinēja karburatoru apsildes sistēmas slēdzis – izslēgtā pozīcijā (Att. 11).

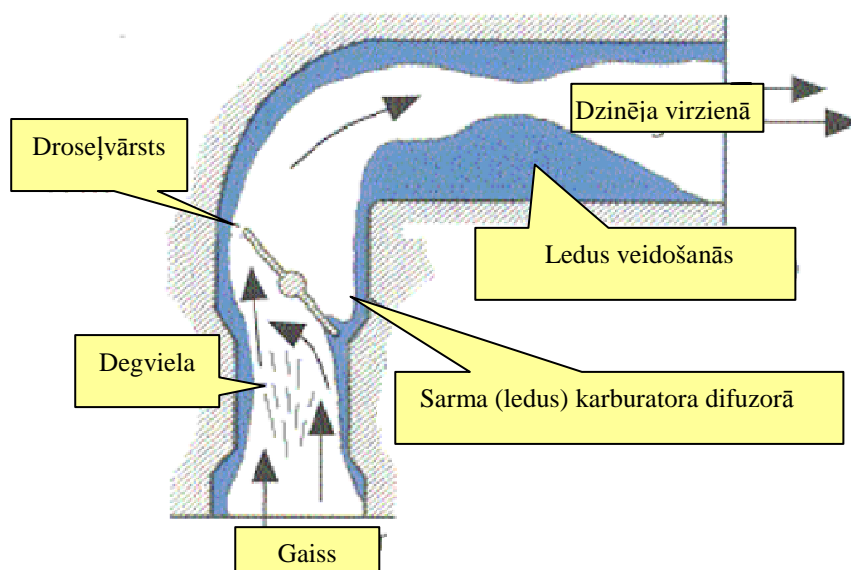
Att. 12. Sarmas (ledus) veidošanās process karburatoru gaisa ieplūdes kanālos.

Pēc gaisa kuģa pilota liecībām lidojums ilga ap 50 min bez augstuma un lidojuma režīma maiņas, t.i., tas bija taisns lidojums pa maršrutu ar nepilnu dzinēja jaudu. Tādējādi gaisa kuģa lidojums virs ūdens virsmas paaugstinātā gaisa mitrumā izraisīja karburatora difuzora temperatūras samazināšanos degvielas iztvaikošanās un spiediena pazemināšanās dēļ karburatora difuzorā. Karburatora difuzora temperatūra samazinājās vairāk par 30°C, līdz ar ko mitruma rezultātā karburatora gaisa ieplūdes kanālā veidojās ledus. Ledus pakāpeniski uzkrājās ieplūdes kanālā, mazinot difuzora caurlaidspēju un mainot degvielas-gaisa attiecību, kas pamazām izraisīja dzinēja jaudas samazināšanos, līdz dzinējs apstājās (Att. 12).
