## Transporta nelaimes gadījumu un incidentu izmeklēšanas birojs

### **NOBEIGUMA ZIŅOJUMS Nr. 4-02/1-21(1-22)**

#### **Par aviācijas nopietnu incidentu ar privāto gaisa kuģi SOCATA MS 894 A, reģistrācijas Nr. YL-OWL 2021. gada 1. maijā Limbažu lidlaukā**

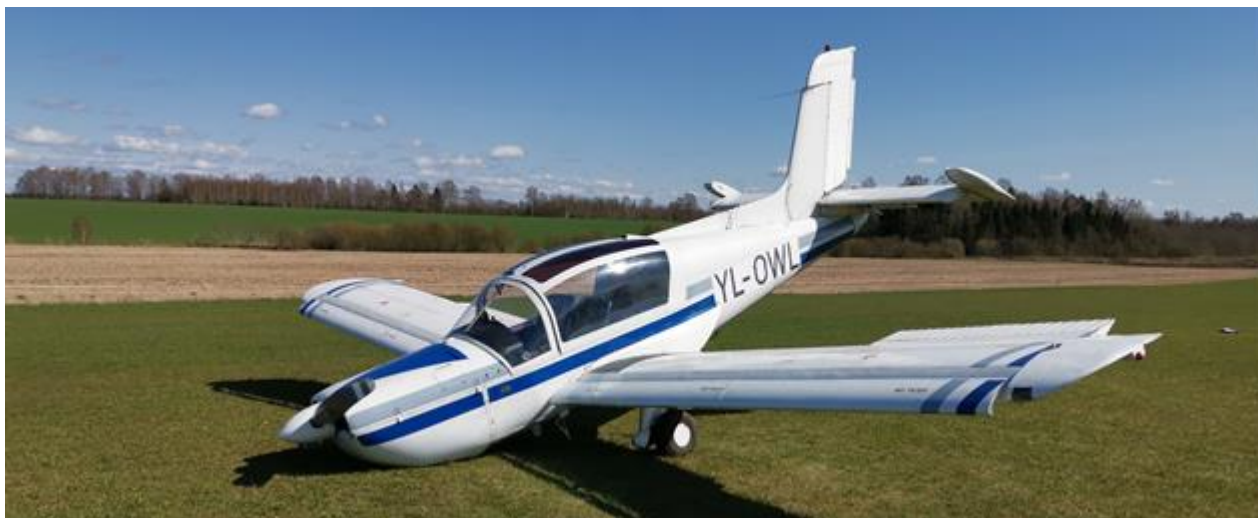
2021. gada 1. maijā ap plkst. 12.40 gaisa kuģim SOCATA MS 894 A, reģistrācijas numurs YL-OWL, veicot nosēšanos Limbažu lidlaukā, nolūza priekšējās šasijas balsts. Pilots negadījumā nav cietis.

1.att. Gaisa kuģis notikuma vietā

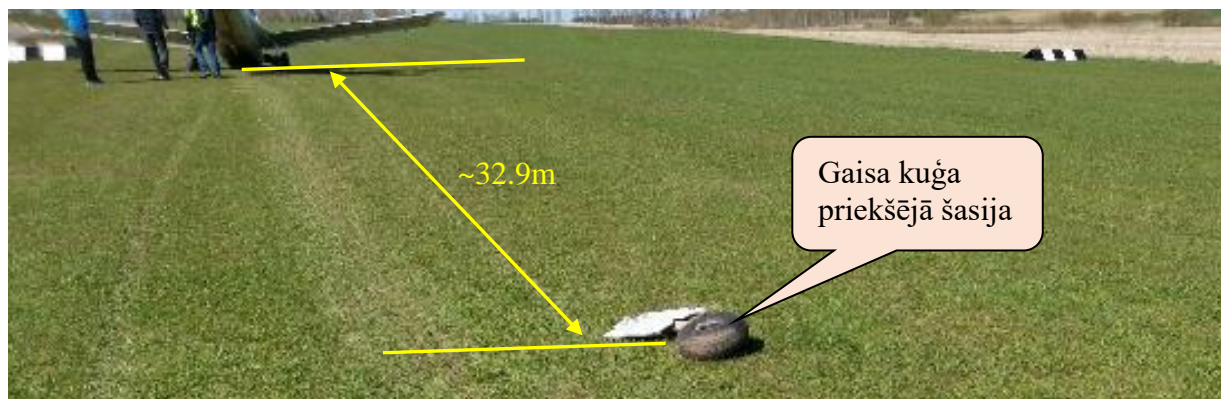
Par to tika paziņots pilotam pa rāciju, pēc kā pilots nometa reklāmkarogu un nosēdināja gaisa kuģi lidlaukā. Otrajā mēģinājumā ar āķi aizķert reklāmkarogu neizdevās, tā kā mēģinājuma laikā ar vilkšanas āķi tika nolauzts viens no reklāmkaroga troses uzstādīšanas mietiem. Trešajā mēģinājumā gaisa kuģis paķēra reklāmkaroga trosi ar kreiso šasiju un pacēla to gaisā. Atrodoties drošā augstumā, pilots pieņēma lēmumu veikt avārijas nosēšanos ar visu reklāmkarogu. Ar reklāmkaroga trosi nobloķētās kreisās šasijas dēļ nosēšanās laikā notika straujš gaisa kuģa pagrieziens pa kreisi, kā rezultātā gaisa kuģim tika nolauzts priekšējās šasijas balsts. Pilots nolīdzsvaroja gaisa kuģi ar virzienstūri, gaisa kuģis apstājās, noslīdot pa skrejceļa grunts segumu aptuveni 33m (skat.2.attēlu).

2.att. Gaisa kuģa nosēšanās finālā fāze

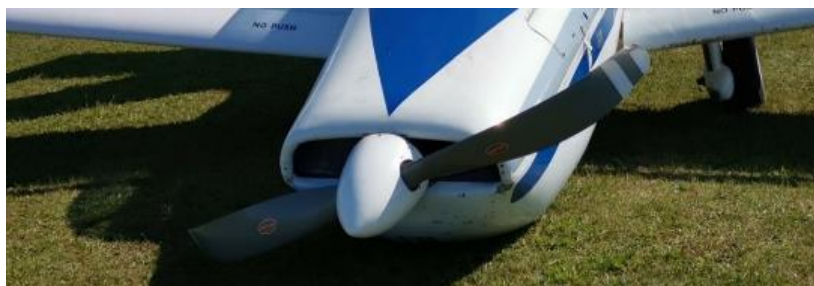
- bojāts (saliects) gaisa kuģa propelleris (skat.3.attēlu);

3.att. Propellera lāpstiņu bojājumi

Aviācijas nopietnā incidentā gūtie gaisa kuģa konstrukcijas bojājumi ir atjaunojami, un tālākā gaisa kuģa ekspluatācija ir iespējama pēc bojāto konstrukcijas elementu nomaiņas.

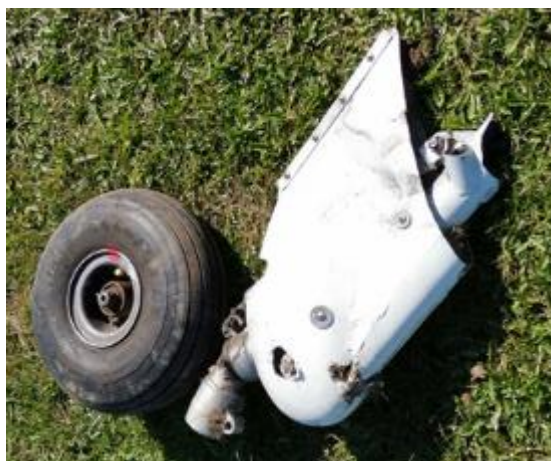
- nolauzts priekšējās šasijas balsts (skat.4.attēlu);

4.att. Priekšējās šasijas balsts

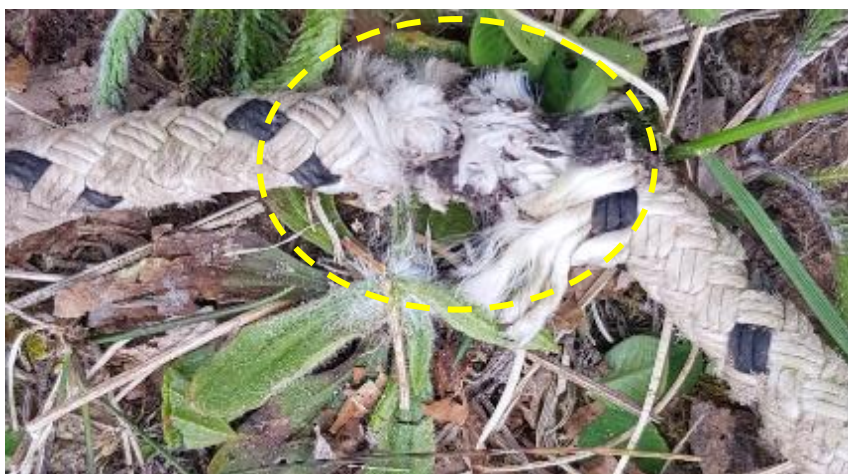
Tika veikta reklāmkaroga vilkšanas aprīkojuma elementu vizuālā pārbaude, lai konstatētu iespējamus defektus vai bojājumus pirms lidojuma vai lidojuma laikā. Reklāmkaroga vilkšanas konstrukcijā konstatēti reklāmkaroga savācēja troses bojājumi (skat.9.attēlu).

9.att. Reklāmkaroga savācēja troses

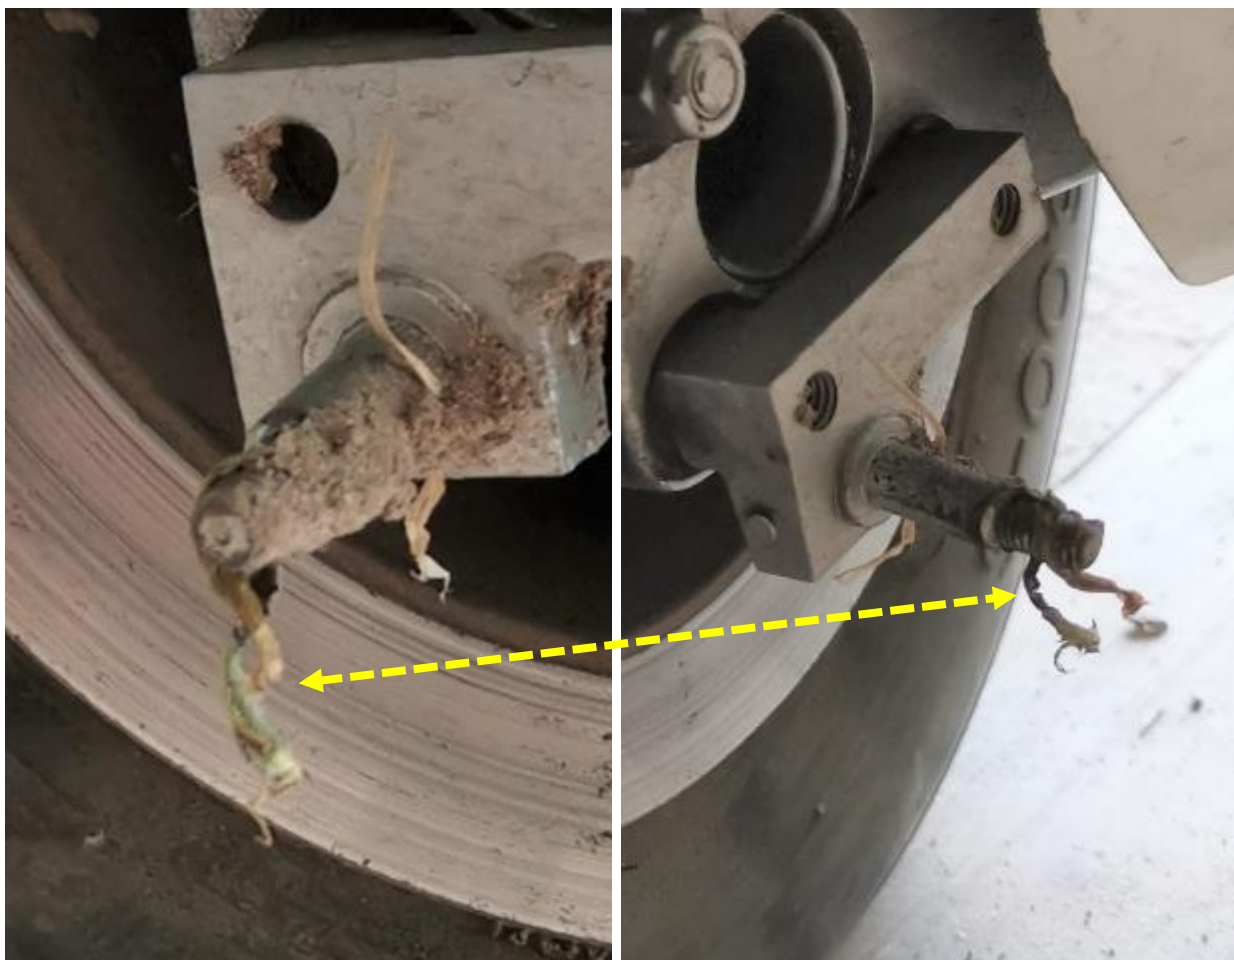
Pēc gaisa kuģa vizuālās pārbaudes kreisās šasijas bremžu konstrukcijā tika konstatētas šķiedras no reklāmkaroga savācēja troses (skat.10.attēlu).

10.att. Gaisa kuģa kreisās šasijas bremžu korpus

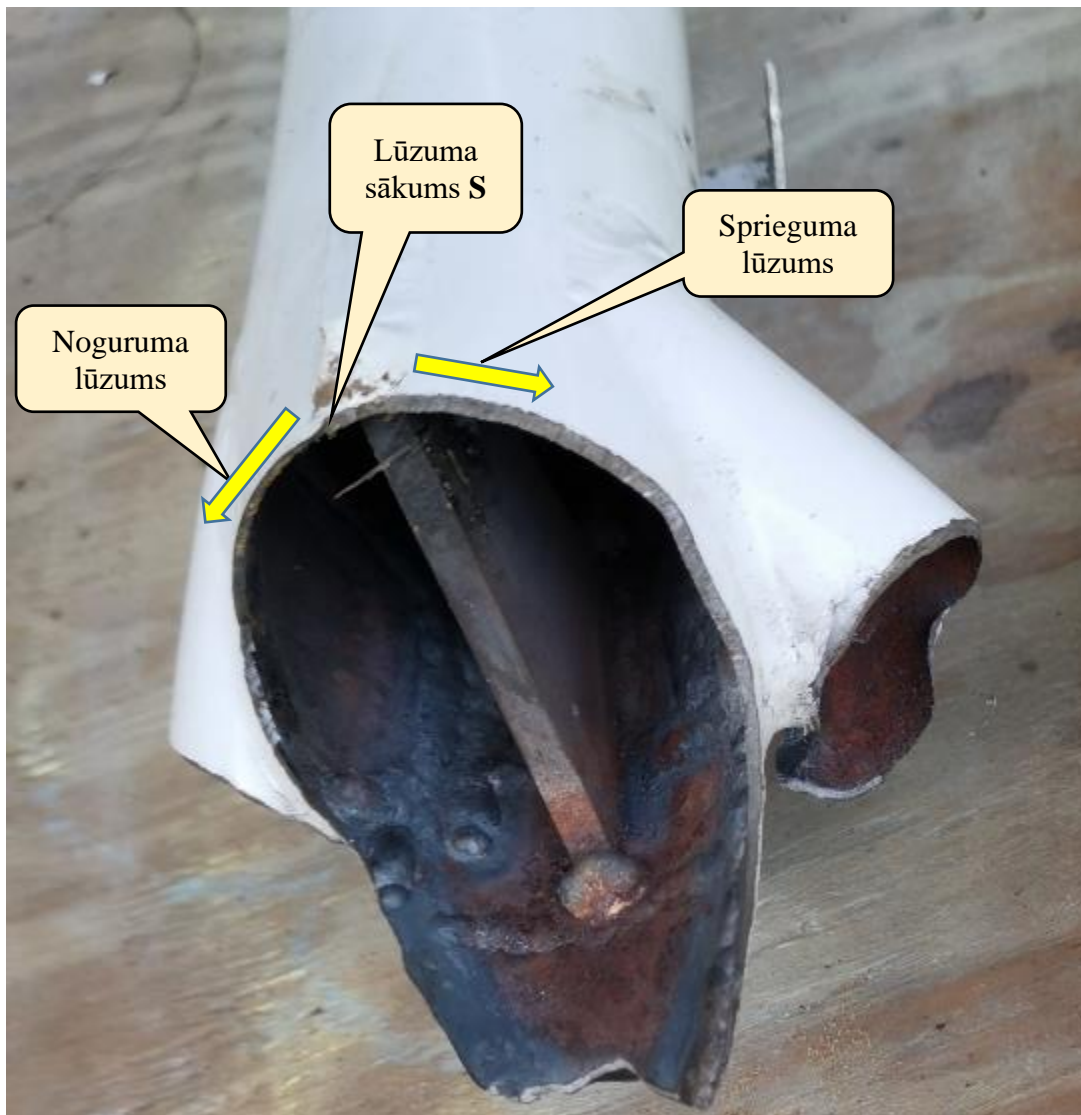
Gaisa kuģa priekšējās šasijas balsta (ražotāja Nr. 804201200, izgatavots 1974. gadā) lūzuma rašanās process attīstījās ilgstošas gaisa kuģa ekspluatācijas periodā. Katras nosēšanās rezultātā priekšējās šasijas balsts uzņēma ievērojamu triecienu. Šasijas balsta daļā, kur konstrukcijā vienviet izveidotas vairākas metinātas šuves, triecienu radītie spriegumi summējās ar metinājuma vietā eksistējošiem rūdīšanas-termiskiem spriegumiem. Nelielā attālumā no šuves vidus daļas sāka veidoties maza plaīsa, līdz ar ko sākās maza cikla noguruma lūzums (skat.11.attēlu).

11.att. Priekšējās šasijas balsta apakšējā daļa

Attēlā Nr. 11 norādītā noguruma sākuma vieta apzīmēta ar burtu "S". Katrā nākamajā nosēšanās reizē lūzums attīstījās pakāpeniski tālāk. Tas varēja notikt ilgu laiku, tādēļ lūzuma virsma paspēja nooksidēties. Palikušais balsta šķērsriezums bija pietiekams ekspluatācijas slodzes uzņemšanai un priekšējā šasija turpināja darboties.

Plaisas garums sasniedza 50-60mm, tā attīstījies garām blakus metinātai šuvei. Kad atlikušais balsta šķērsriezums vairs nevarēja izturēt nosēšanās reizē radītos spriegumus, notika pēkšņš sprieguma lūzums, kas attīstījies blakus metinātai šuvei, kur pastāvēja metināšanas termiskie spriegumi. Lūzuma virsma gaiša un smalkgraudaina.

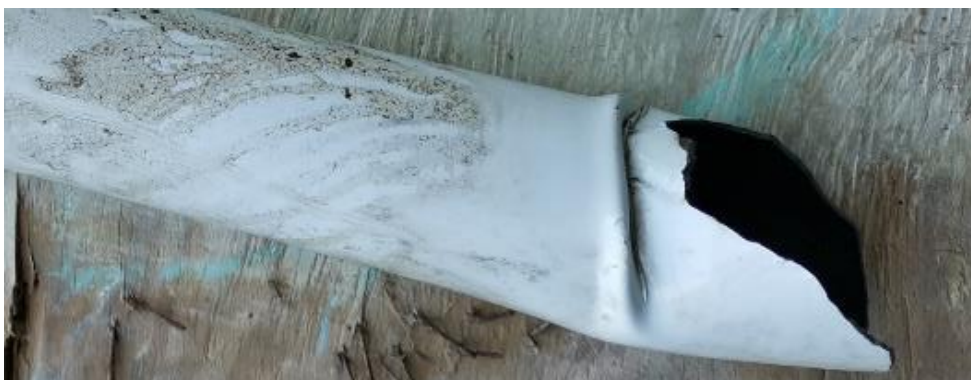
Balsta aizmugures daļā, kur lieces radītie spriegumi ir spiedes spriegumi, redzama plastiskā deformācija, kā arī uz virsmas ir veidojusies ieloce. Tas norāda, ka balsta metāls ir pietiekami izturīgs un pirms galīgās sagrūšanas plastiski deformējās (skat.12.attēlu).

12.att. Priekšējās šasijas balsta augšējā daļa

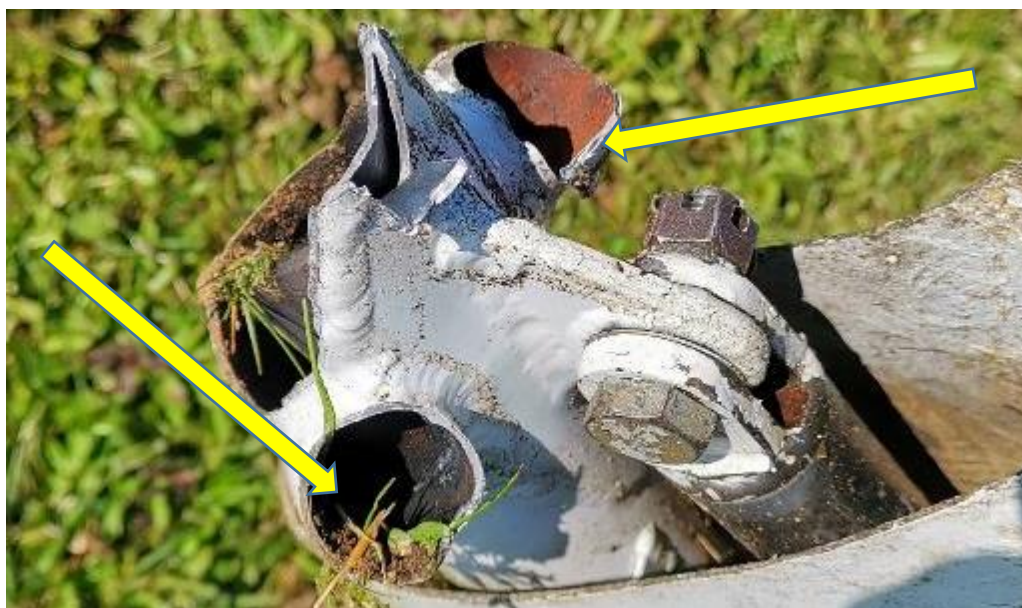
Šasijas balsta pamatdaļai pārlūstot, visa slodze tika pārnesta uz divām atsaitēm. Spēcīga trieciena rezultātā atsaites nespēja izturēt noslodzi un notika to pārraušana (skat.13.attēlu).

13.att. Priekšējās šasijas balsta atsaites

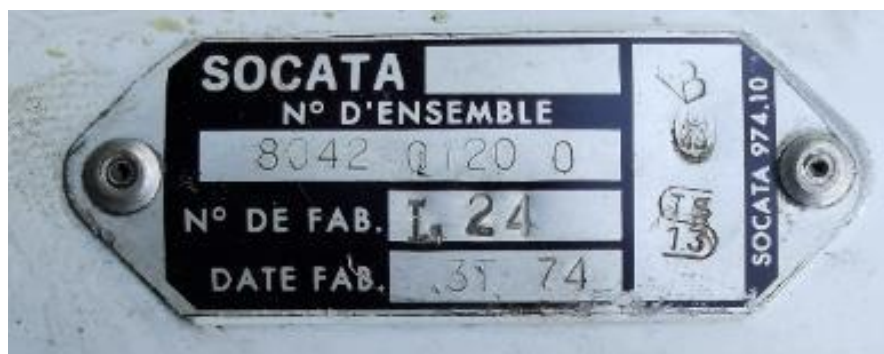
Pēc veiktās gaisa kuģa šasijas balsta lūzuma tehniskās analīzes rezultātiem var secināt, ka gaisa kuģa priekšējās šasijas balsta korpusa lūzuma veidošanās cikls notika ilgstošas ekspluatācijas laikā (balsta izgatavošanas datums 1974. gads (skat.14.attēlu)), un tam iespējamais cēlonis bija nosēšanos laikā radušies trieciena spriegumi.

14.att. Priekšējās šasijas balsta informācijas plāksnīte

Gaisa kuģa ekspluatācijas laikā priekšējās šasijas balstam ir radies mazcikla noguruma lūzums. Tas radies vairāku metinātu šuvju savienojuma vietā, kur eksistējušiem rūdīšanas termiskiem spriegumiem pievienojās nosēšanas laikā radušies stiepes spriegumi.

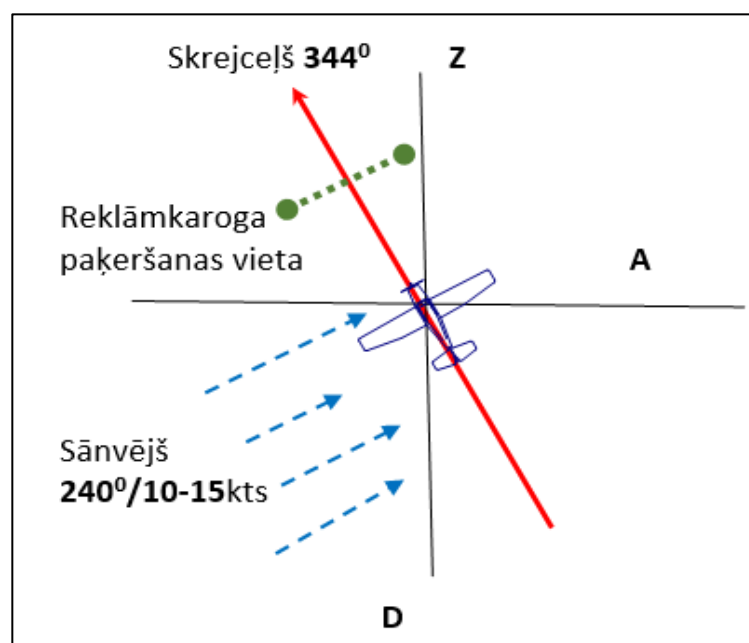
Saskaņā ar Latvijas Vides, ģeoloģijas un meteoroloģijas centra sniegto meteoroloģisko informāciju par vidējo vēja ātrumu un virzienu maksimālas vēja brāzmas pie zemes virsmas nopietnā incidenta laikā bija 5-7m/s (10-15kts) ar vēja virzienu  $240^{\circ}$ , gandrīz perpendikulāri gaisa kuģa lidojuma kursam (skat.15.attēlu).

15.att. Gaisa kuģa tuvošanās reklāmkaroga paķeršanas vietai

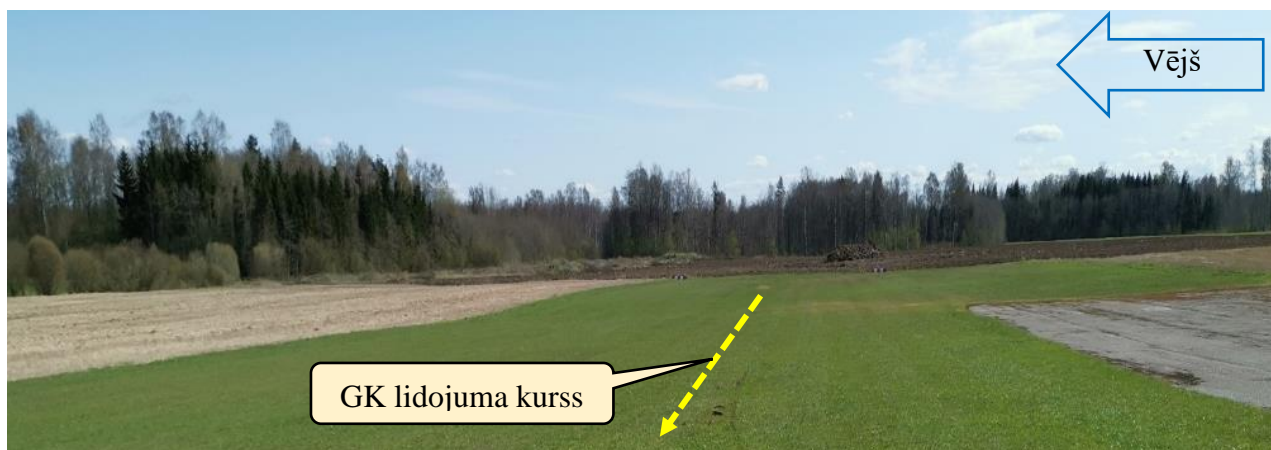
zona ir no labās puses ar kokiem un krūmiem aizaugusi zemiene, kur sakarā ar zemes reljefa līmeņa mainīgumu pie zemes virsmas ir iespējama nenozīmīga vēja virpuļu veidošanās lejup- un augšupejošu vēja plūsmu rezultātā. Koki blakus lidlaukam var nedaudz palielināt mehānisko turbulenci. Turklāt zem koku līnijas, kur pilots veic pacelšanos, nolaišanos un reklāmkaroga paņemšanu un nolaišanu, vējš var būt pat mainīgāks, bet ievērojami spēcīga turbulence parasti notiek atmosfēras augšējos slāņos.

Ņemot vērā laika apstākļus nopietnā incidenta laikā un to, ka vēja virziens bija no kreisās puses gaisa kuģa manevra kursam, bet iespējamie turbulences veidošanās dabas objekti (koki, krūmi u.tml.) atradās 34. skrejceļa labajā pusē, izmeklēšanas laikā tika secināts, ka faktiskie meteoroloģiskie apstākļi lidojuma laikā teorētiski nevarēja kļūt par veicinošo cēloni nopietnam incidentam ar gaisa kuģi (skat.16.attēlu).

16.att. Limbažu lidlauka 34. skrejceļa sākums

Izskatīt iespēju izstrādāt lidojuma ierobežojumus attiecībā uz paaugstināta riska speciālo aviācijas darbu lidojumu veikšanu, saistītiem ar Limbažu lidlauka reljefa īpatnībām.
