Transporta nelaimes gadījumu un incidentu izmeklēšanas birojs

VIENKĀRŠOTS ZIŅOJUMS
6-02/1-22

UGUNSGRĒKS UZ ZVEJAS KUĢA AUSEKLIS BARENCA JŪRĀ
2021. GADA 31. DECEMBRĪ

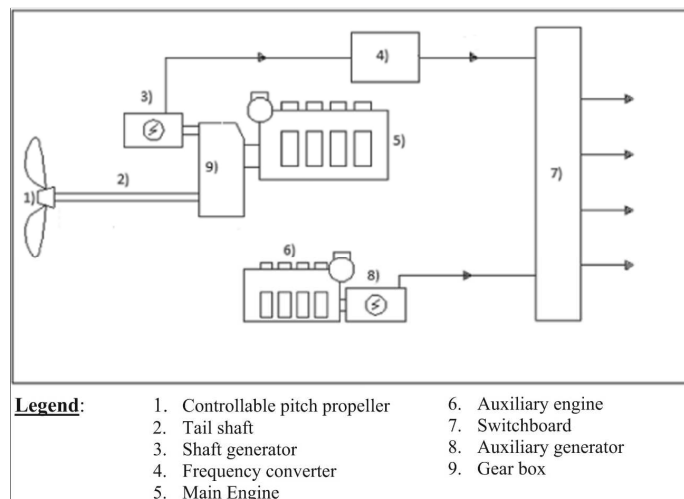
1.att. Kuģa elektroapgādes konceptuālā shēma

1-Dzenskrūve, 2-Dzenskrūves vārpsta, 3- Dzenskrūves vārpstas ģenerators, 4-Frekvences konvertors, 5- Galvenais dzinējs, 6-Palīgdzinējs (ar ģeneratoru 8) , 7-sadales/kontroles panelis, 9- pārnēsukārba.

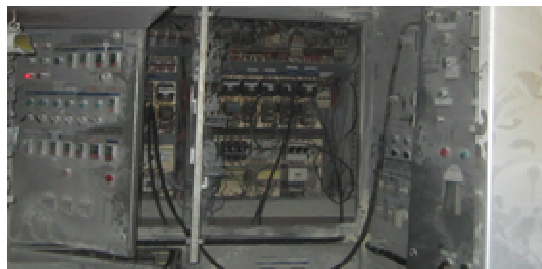
2.att. Elektrosadales paneļa ugunsgrēkā neskartā daļa

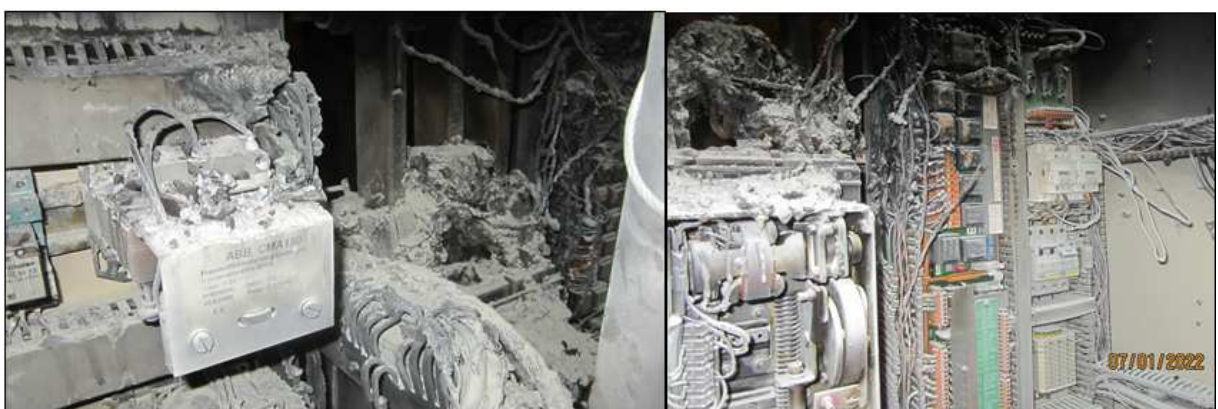
otrais mehāniķis un elektromehāniķis. Elektromehāniķa pienākumos ir kontrolēt sprieguma/strāvas rādījumus kuģim veicot operācijas ar trali. Aparatūra SYNPOL D, kas izvietota sadales panelī pārslēdz kontaktgrupas lai regulētu mainīgas slodzes/strāvas režīmus. Ap plkst. 01.35 kontaktgrupas sāka strādāt ar neraksturīgām skaņām un dzirkstelēm. Elektromehāniķis mēģināja pārstartēt SYNPOL D kontaktgrupas sistēmu nospiežot pogu “RESET” , bet neveiksmīgi. Minūtes laikā sāka parādīties dūmi un, pēc apkalpes locekļu liecībām, notika “sprādzieni”, kā arī parādījās atklātas liesmas un spēcīgs sadūmojums. Sadales paneļa durvis bija aizslēgtas un noteikt precīzu aizdegšanās vietu (kontakta) nav iespējams.

3.att. Sadales panelis pēc ugunsgrēka

6.1. Sakarā ar to, ka elektroiekārtas sadales paneļa SYNPOL D kontaktgrupa ir pilnībā iznīcināta, ugunsgrēka cēloņi var tikt formulēti, balstoties tikai uz pieņēmumiem;

6.2. Iespējams, ugunsgrēka galvenais cēlonis ir SYNPOL D kontaktgrupas kļūdaina darbība, kontaktu bloķēšana (salipšana);
