*Transport Accident and Incident Investigation Bureau of the Republic of Latvia*

**NOBEIGUMA ZIŅOJUMS Nr. 4-02/1-20(2-20)**

**PAR AVIĀCIJAS NOPIETNU INCIDENTU AR HELIKOPTERU R44,  
REGISTRĀCIJAS Nr. YL-HPW,  
2020. GADA 9. FEBRUĀRĪ RUMBULAS LIDLĀUKĀ**

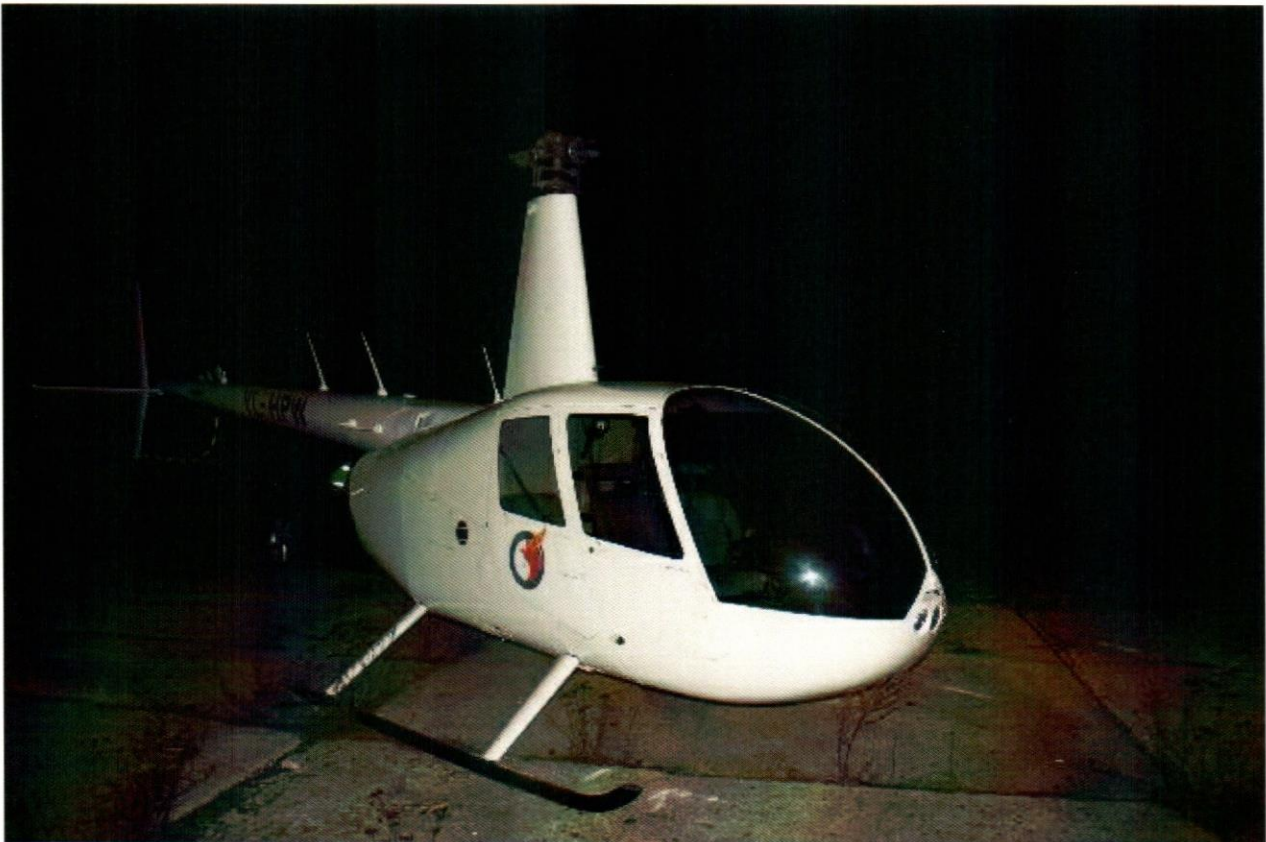
Attēls 1. Helikopters R44 aviācijas nelaimes gadījuma vietā (frontālais skats)

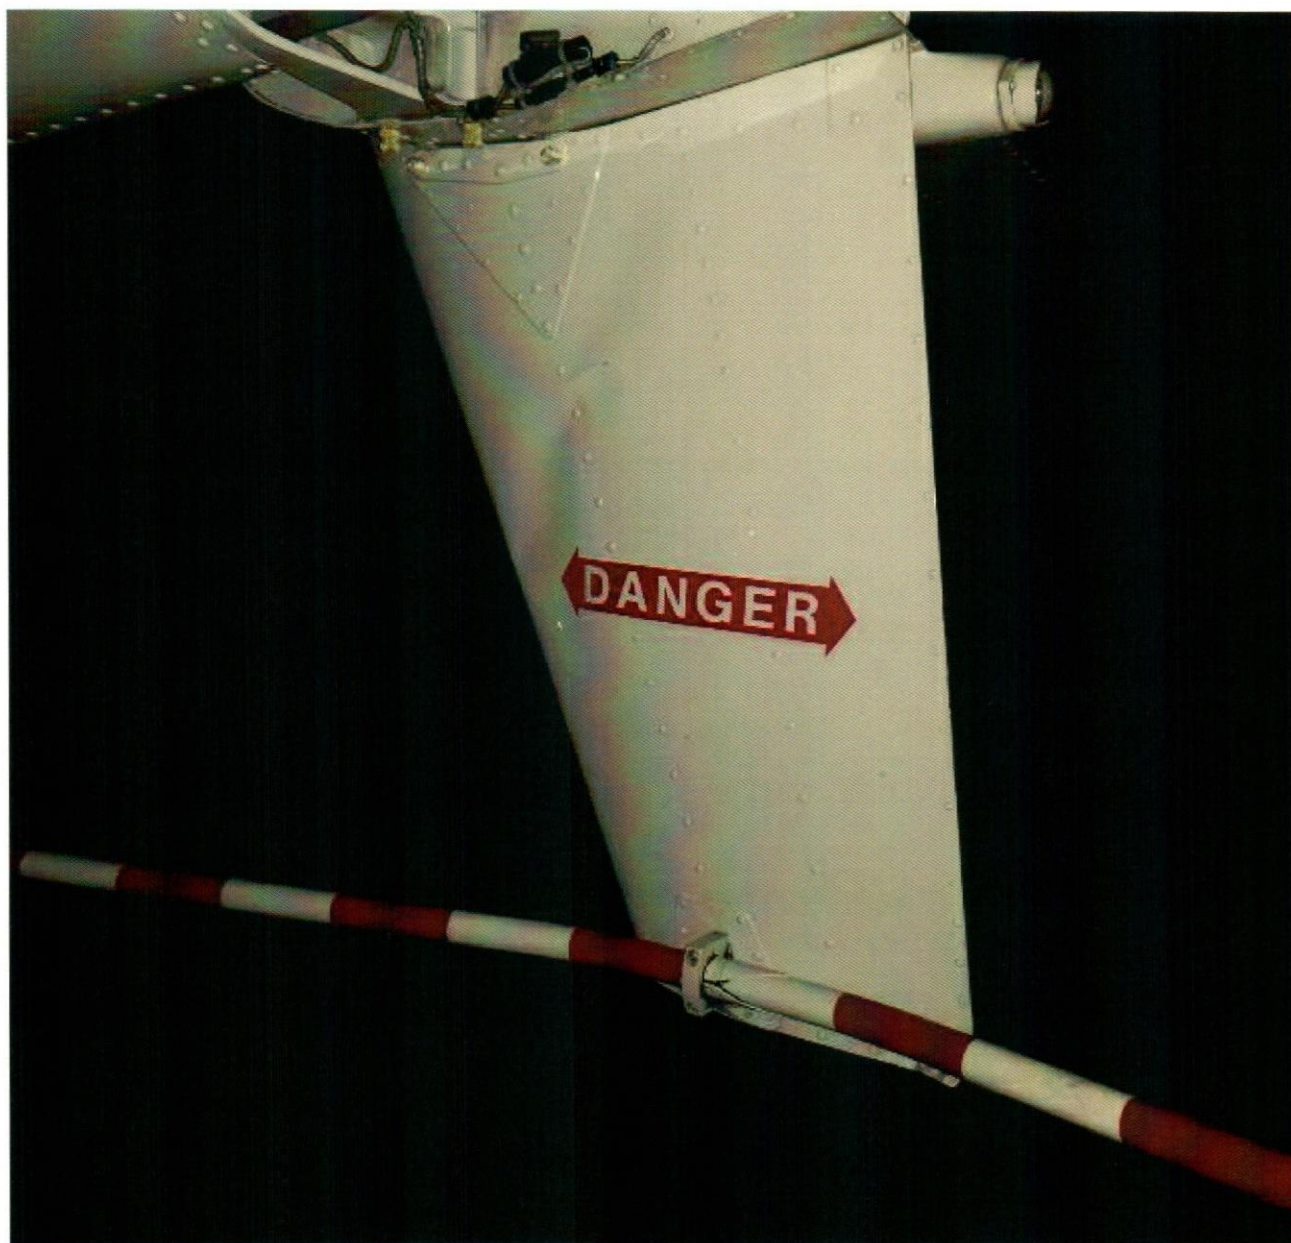
- vertikālā stabilizatora gofrējums un astes propellera aizsargstieņa deformācija (Att. 4);

Attēls 4. Helikoptera stabilizatora apakšējā daļa

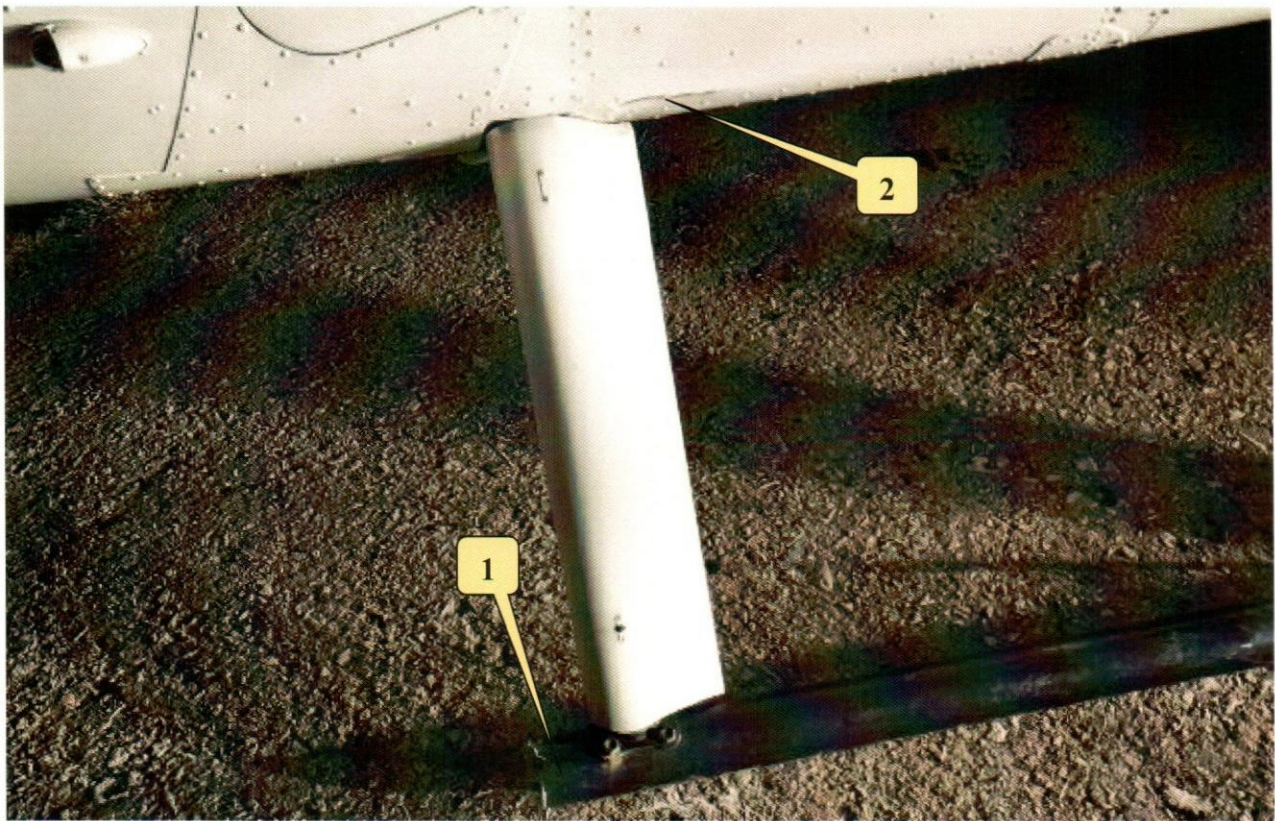
- Nolauzta helikoptera kreisās puses nosēšanās sliedes priekšējā daļa (1) un deformēts fizelāžas apšuvums (2) nosēšanās sliedes priekšējā balsta stiprināšanas vietā pie **fizelāžas** (Att. 5);

Attēls 5. Helikoptera kreisās puses nosēšanās sliede

Notikuma vietā Rumbulas lidlaukā helikoptera piezemēšanas pēdas uz betona virsmas netika konstatētas, tika atrasts helikoptera kreisās nosēšanās sliedes nolauztais fragments.

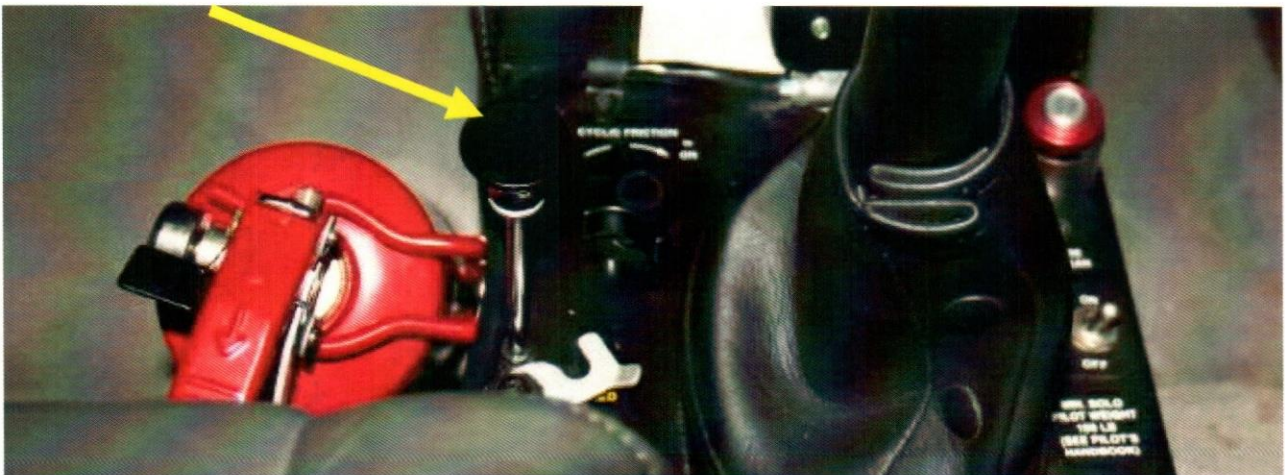
- Karburatora apsildes rokturis atbloķēts un atradās pilnīgi izvilkta stāvoklī (Att. 6);

Att. 6. Karburatora apsildes rokturis atbloķēts un pilnīgi izvilkta stāvoklī

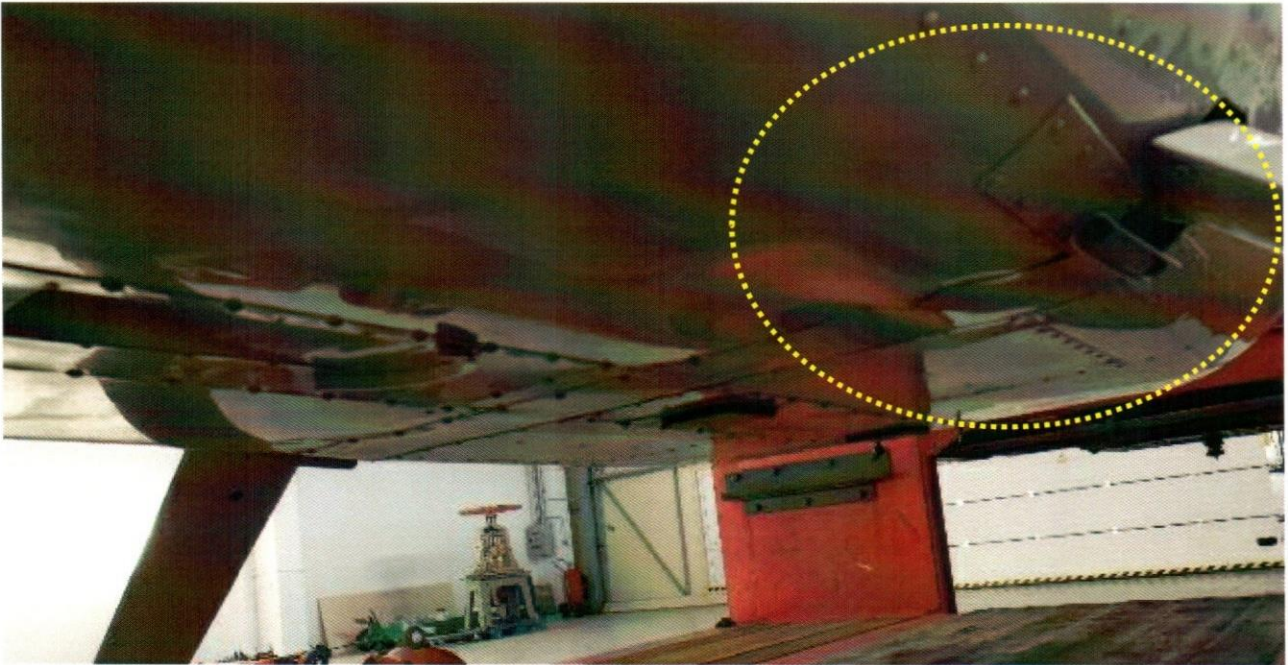
- helikoptera kreisajā pusē fizelāžas deformācija – fizelāžas apšuvuma gofrējums nosēšanās sliedes priekšējā balsta stiprināšanas vietā (Att.7);

Attēls 7. Helikoptera kreisās puses nosēšanās sliedes priekšējais balsts

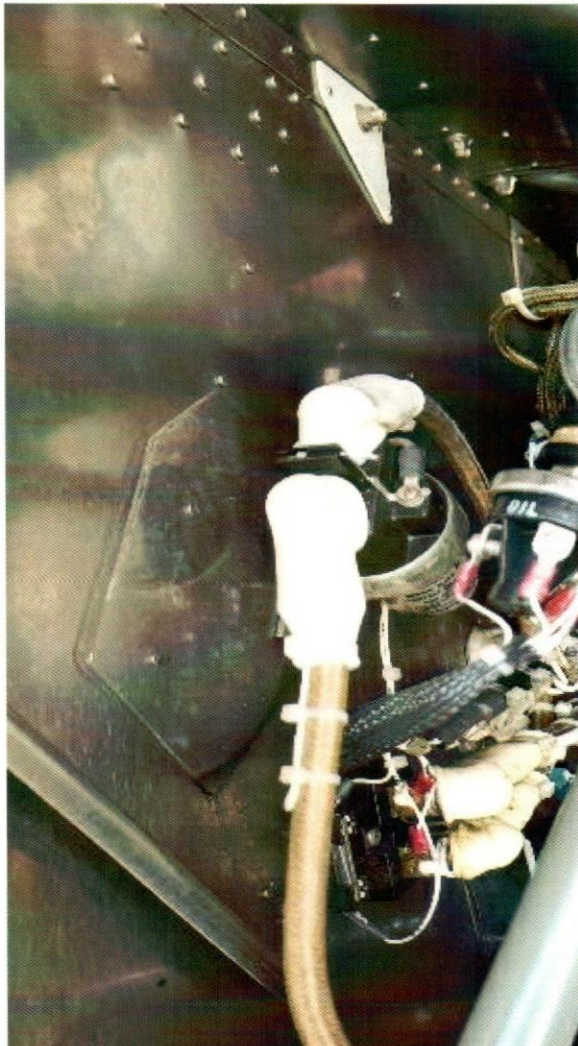
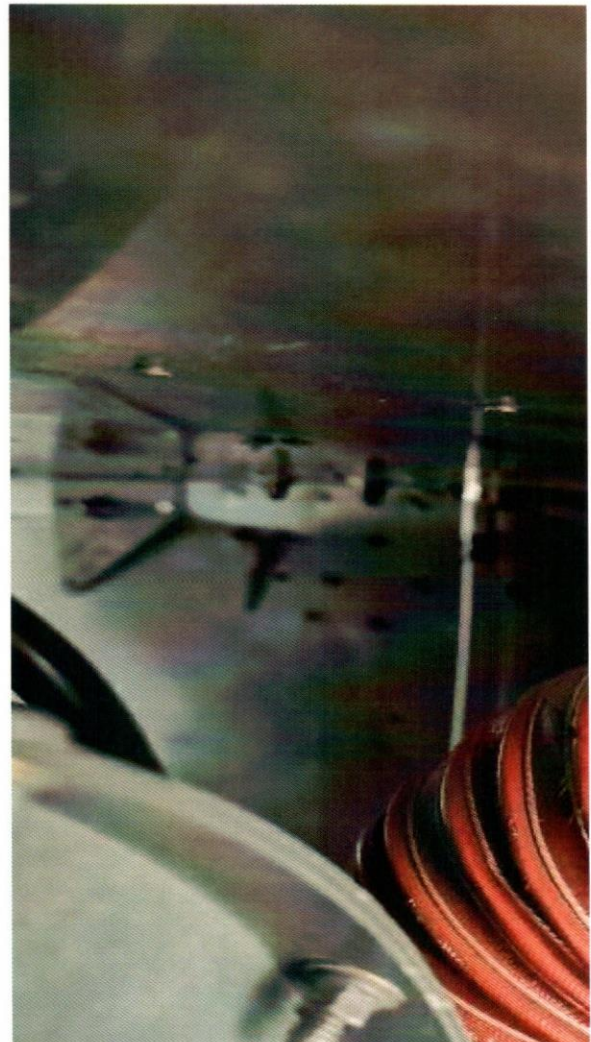
Attēls 8. Helikoptera ugunsdrošības siena

- Ugunsdrošības sienas deformācijas pazīmes, starp dzinēja nodaļu un kabīni, netika konstatētas (Att. 8);

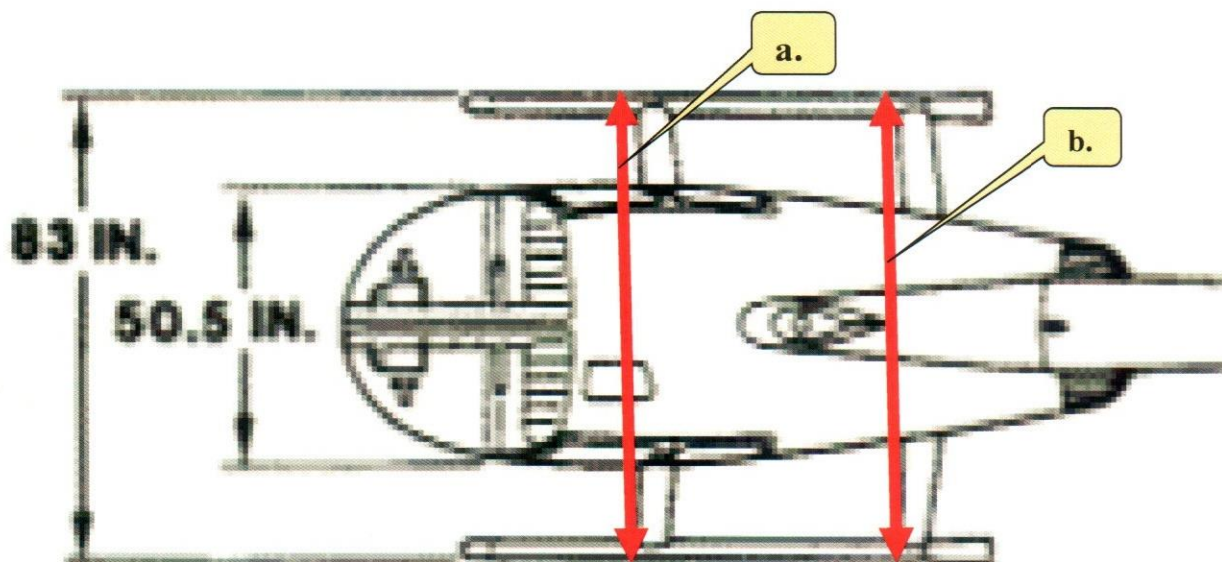
Attēls 9. Helikoptera konstrukcijas mērījumu vietas

- Pēc helikopteru R44 Robinson ražotāja tehniskās apkopes rokasgrāmatas procedūrām, tika veikti helikoptera fizelāžas ģeometrijas mērījumi (Att. 9). Pārbaudes laikā tika konstatēta novirze no ražotāja datiem – attālumam starp helikoptera nosēšanās sliedēm jābūt 83inch (210,82cm).

- Mērījums priekšējo balstu rajonā **216 cm** (+6 cm atkāpe no normas);
- Mērījums aizmugurējo balstu rajonā **222 cm** (+12 cm atkāpe no normas).

Pēc aviācijas nopietna incidenta helikopters guva fizelāžas konstrukcijas elementu deformāciju, un tālākā helikoptera ekspluatācija ir iespējama pēc helikoptera detalizētas pārbaudes un konstrukcijas elementu nomaiņšanas vai remonta specializētā helikopteru centrā, lai atjaunotu helikoptera R44, reģistrācijas numurs YL-HPW, lidojumderīgumu izsniedzot Autorizēto izmantošanas sertifikātu.

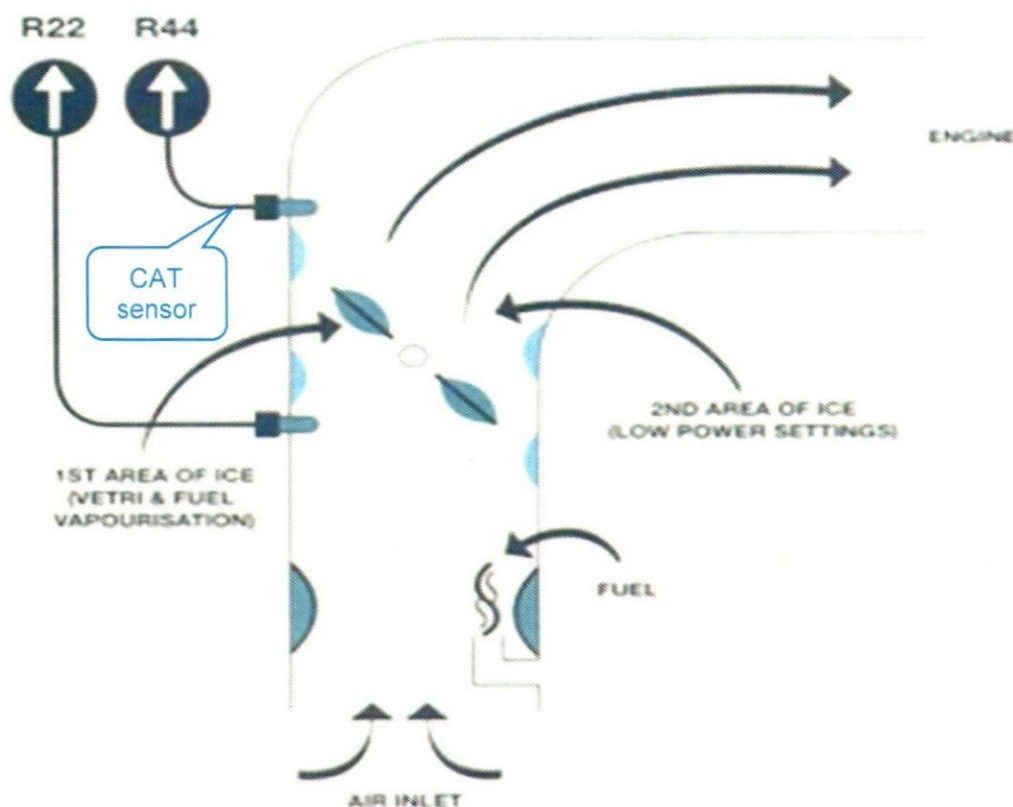
Helikopteru R44 dzinēji Lycoming O-540 ir aprīkoti ar pludiņkameras tipa karburatoru. Karburatoram ir divas zonas, kur iespējama apledošanas veidošanās (Att. 11) t.i.:

1. apledojuma zona: difuzors (sašaurināts kanāls). Pirmā zona atrodas virs droseļvārsta: ar lielu ātrumu gaiss plūst caur karburatora difuzoru, bet gaisa siltums tiek absorbēts, lai degviela tiktu iztvaicēta, tādējādi sajaukšanas kamerā degmaisījuma temperatūra pazeminās, kļūstot par 20-30<sup>0</sup> C zemāka par ieplūdes gaisa temperatūru, kas var izraisīt ledus veidošanos.

2. apledojuma zona: karburatora droseļvārsts. Otrā zona atrodas zem droseles, un apledošanu izraisa straujš spiediena kritums, kad vārsts aizveras, un tas izraisa strauju temperatūras pazemināšanos, kad pilots samazina jaudu.

Att. 11. Helikopteru R22 un R44 karburatoru shēma ar ledus veidošanās zonām

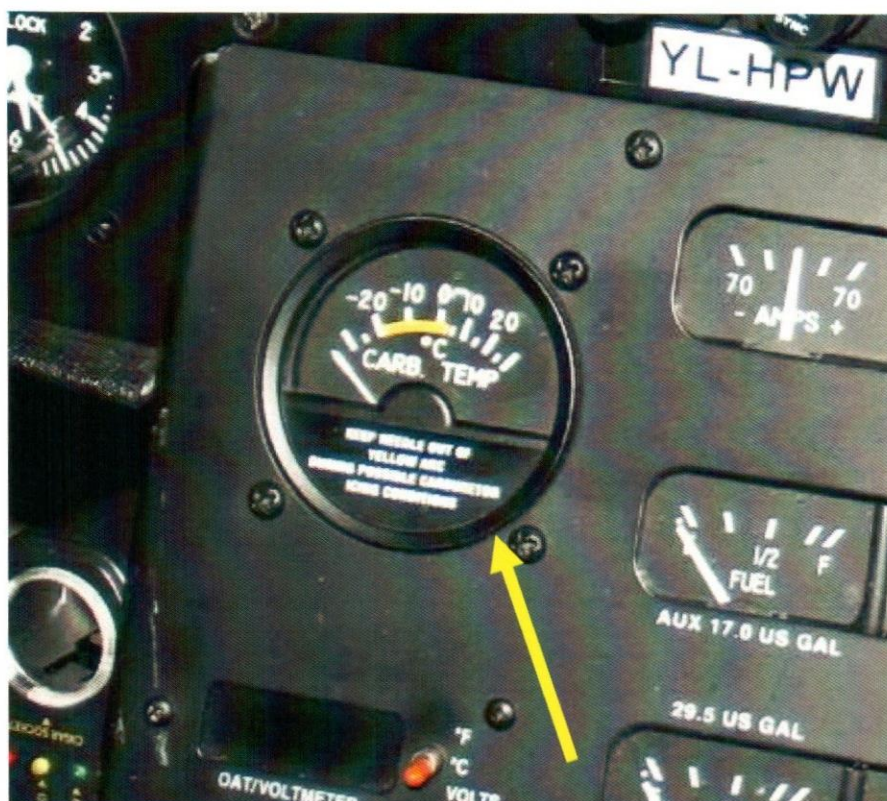
Attēls 12. Gaisa temperatūra karburatorā (CAT)

Lai izvairītos no karburatora apledojuma, helikoptera R44 virzuļdzinējs ir aprīkots ar karburatorā nonākušā gaisa apsildes sistēmu. Helikoptera instrumentu panelī ir uzstādīts karburatora gaisa temperatūras rādītāju (CAT), kas ļauj kontrolēt gaisa temperatūru karburatora iekšpusē (Att. 12), uzturot CAT rādītāju ārpus dzeltenā loka. Helikoptera R44 karburatorā CAT devējs atrodas aiz droseļvārsta (Att. 11), lai kontrolētu uzsildītās gaisa plūsmas temperatūru karburatorā, kas varētu izraisīt apledošanu, īpaši, ja ienākošajā gaisā ir mitrums ledus kristālu formā, kas var viegli iekļūt iesūkšanas sistēmā. Daļēja gaisa uzsildīšana šos ledus kristālus izkausē un pēc tam šķidrums atkal var sasalt, veidojot droseļvārstā apledojuma garozu.
