Transport Accident and Incident Investigation Bureau of the Republic of Latvia

NOBEIGUMA ZIŅOJUMS Nr. 4-02/2-19(1-20)

**PAR AVIĀCIJAS NOPIETNU INCIDENTU AR GAISA KUĢI CESSNA TR182,
REGISTRĀCIJAS Nr. YL-LAT
2019. GADA 20. JŪLIJĀ LIMBAŽU LIDLĀUKĀ**

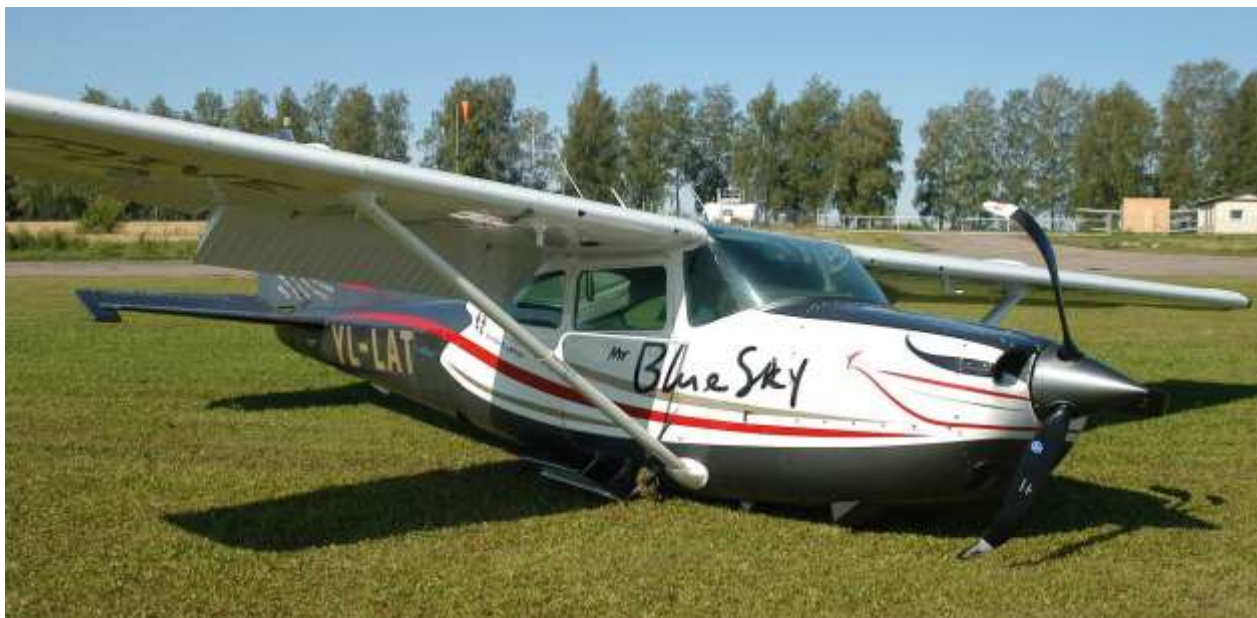
2019. gada 20. jūlijā ap plkst. 21:53 notika aviācijas nopietns incidents ar gaisa kuģi Cessna TR182, reģistrācijas numurs YL-LAT, gaisa kuģim veicot nosēšanos Limbažu lidlaukā ar neizlaistām šasijām.

Gaisa kuģis tika nenozīmīgi bojāts, pilots aviācijas nopietnā incidentā nav cietis.

Att. 1. Gaisa kuģis Cessna TR182 avārijas vietā

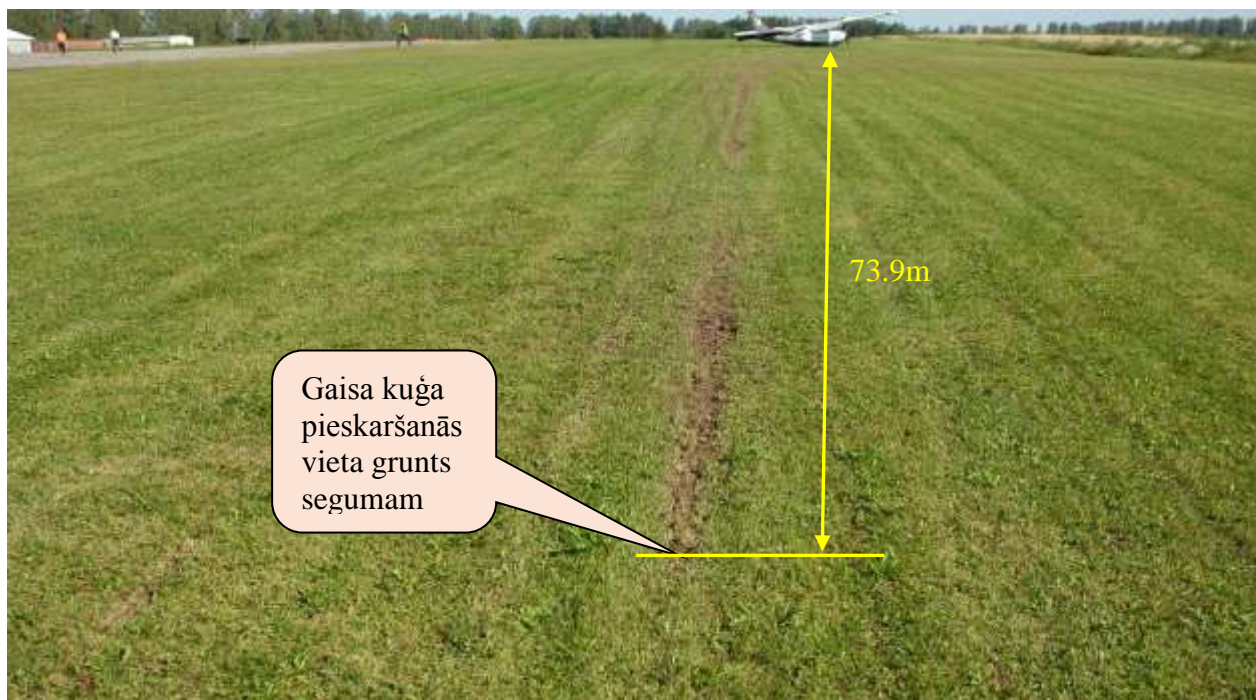
Gaisa kuģim netika izlaistas šasijas, kā rezultātā gaisa kuģis ar fīzelāžu aizķēra skrejceļa grunts segumu apmēram 195m no skrejceļa sākuma, noslīdēja 73.9m un apstājās (Attēls 2).

Att. 2. Gaisa kuģa slīdēšanas pēdas

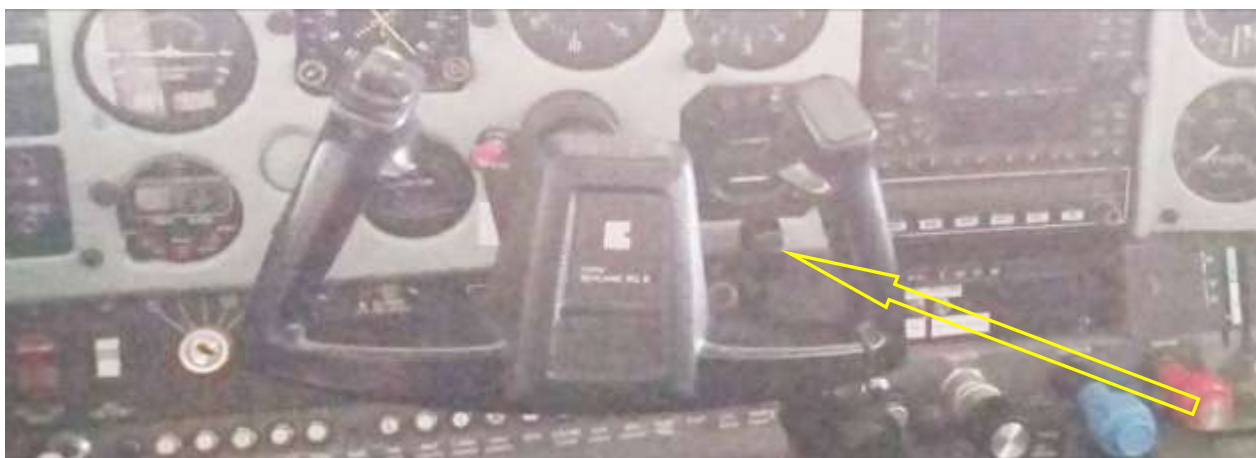
Aviācijas nopietns incidents notika ar gaisa kuģi, veicot 13. lidojumu. Pēc gaisa kuģa nosēšanās šasiju ievilkšanas/izlaišanas svira atradās pozīcijā "GEAR UP" (Attēls 3.).

Att. 3. Gaisa kuģa šasiju vadības sviras pozīcija

Pēc gaisa kuģa Cessna TR 182, reģistrācijas numurs YL-LAT, pilota vārdiem iepriekšējos lidojumos gaisa kuģa šasijas tika izlaistas apmēram 4000 pēdu augstumā; pēdējā lidojumā pilots neveica, pirms nosēšanās, kontrolkartes 3. un 4. punktu izpildi saskaņā ar gaisa kuģa Cessna TR 182 Pilota lidojumu rokasgrāmatas 4 daļas "Parastās procedūras", kā dēļ šasijas netika izlaistas.

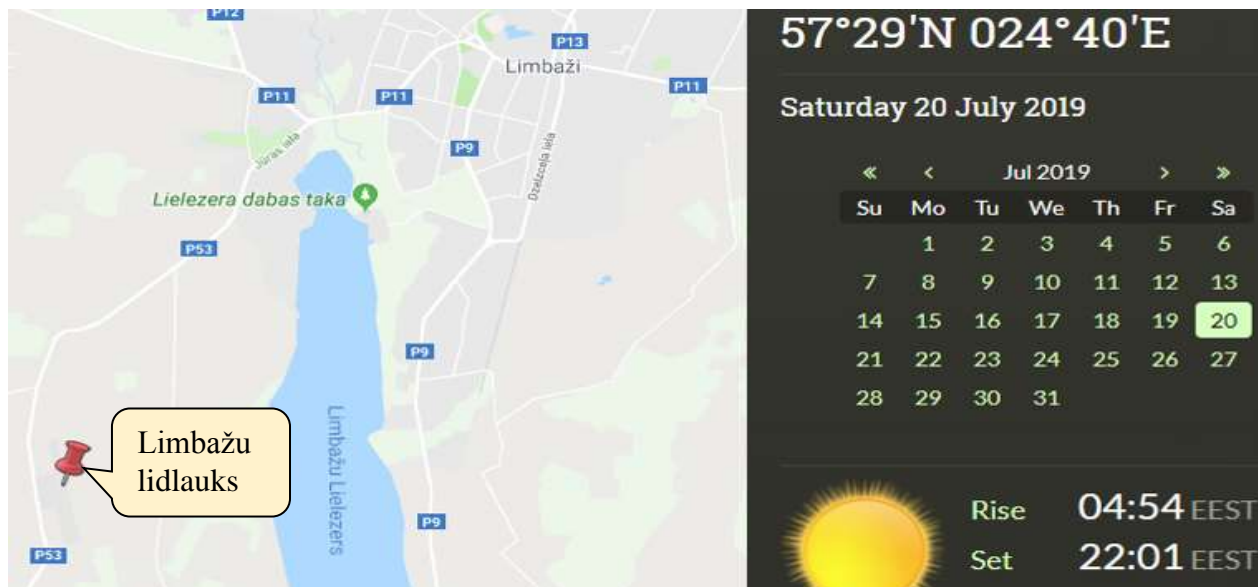
Att. 5.

Gaisa kuģa avārijas laiks fiksēts 21:53, t.i. 8 minūtes pirms saulrieta (Attēls 5. [<https://sunrisesunsetmap.com>]).
