NOBEIGUMA ZIŅOJUMS Nr. 4-02/2-18(2-19)

PAR AVIĀCIJAS NOPIETNU INCIDENTU AR GAISA KUĢI PIPER PA 28-140,

REGISTRĀCIJAS Nr. YL-JKV

2018. GADA 5. JŪLIJĀ SPILVES LIDLĀUKĀ

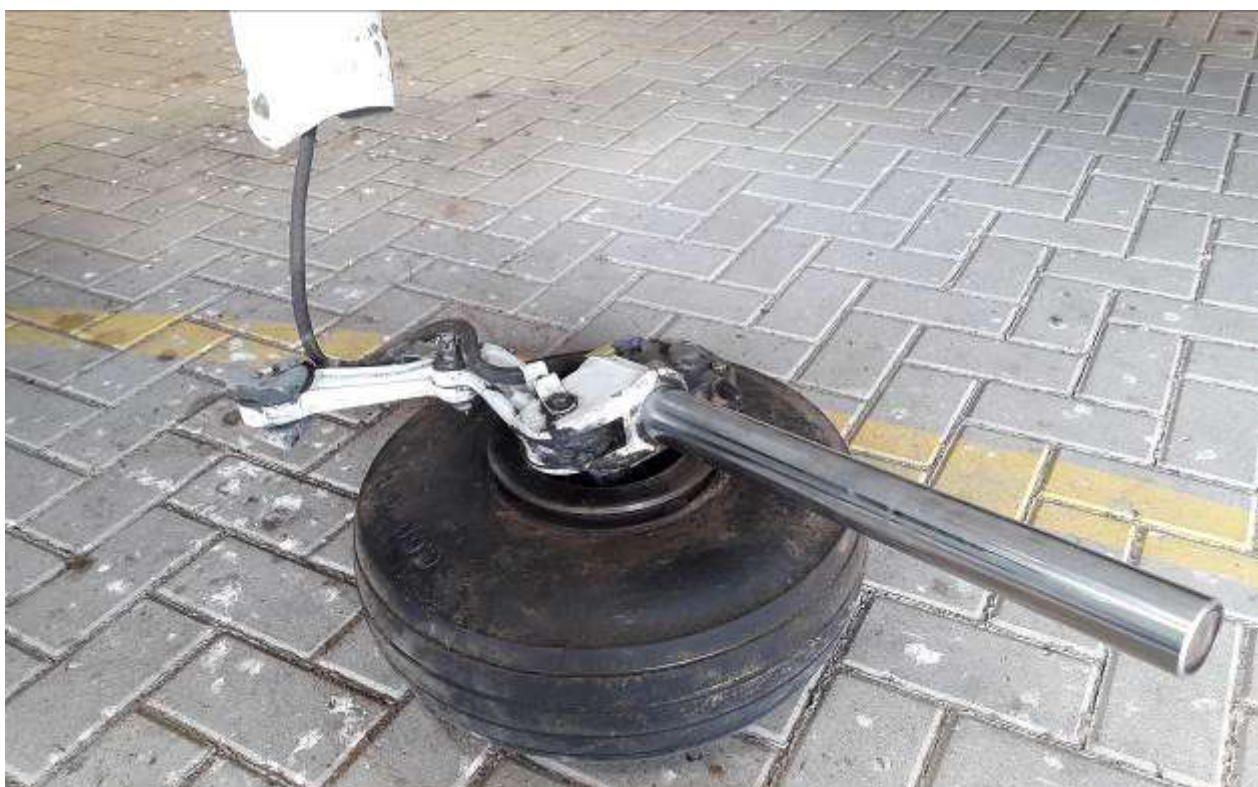
Pēc veiksmīgas avārijas nosēšanās Ādažu lidlaukā tika vizuāli apskatīti labās puses šasijas balsts un ritenis, kas turējās pie šasijas balsta tikai ar bremzes sistēmas šļūteni.

Att. 2. Labās šasijas balsts

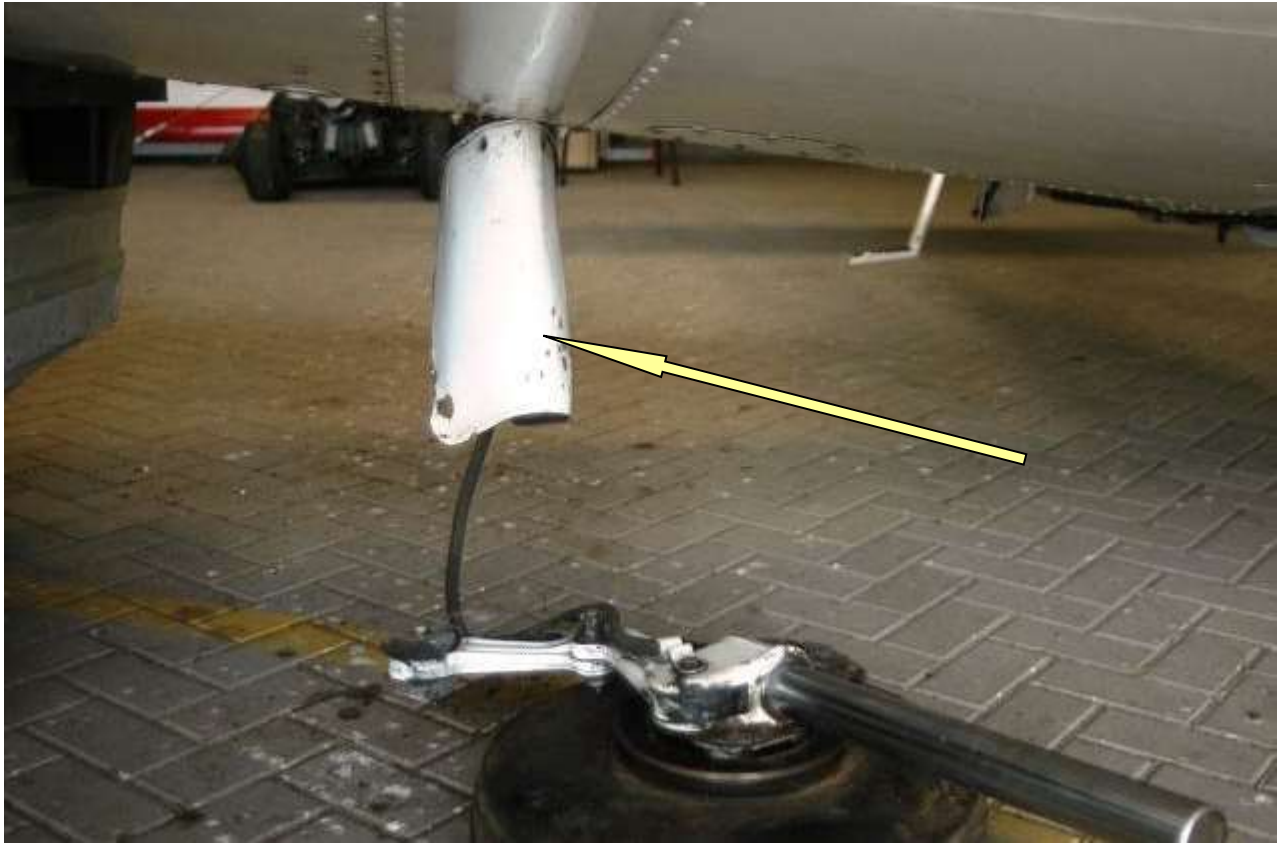
- Saliects uz priekšu labās puses šasijas vairogs;

Att. 3. Labās šasijas balsta cilindra vairogs

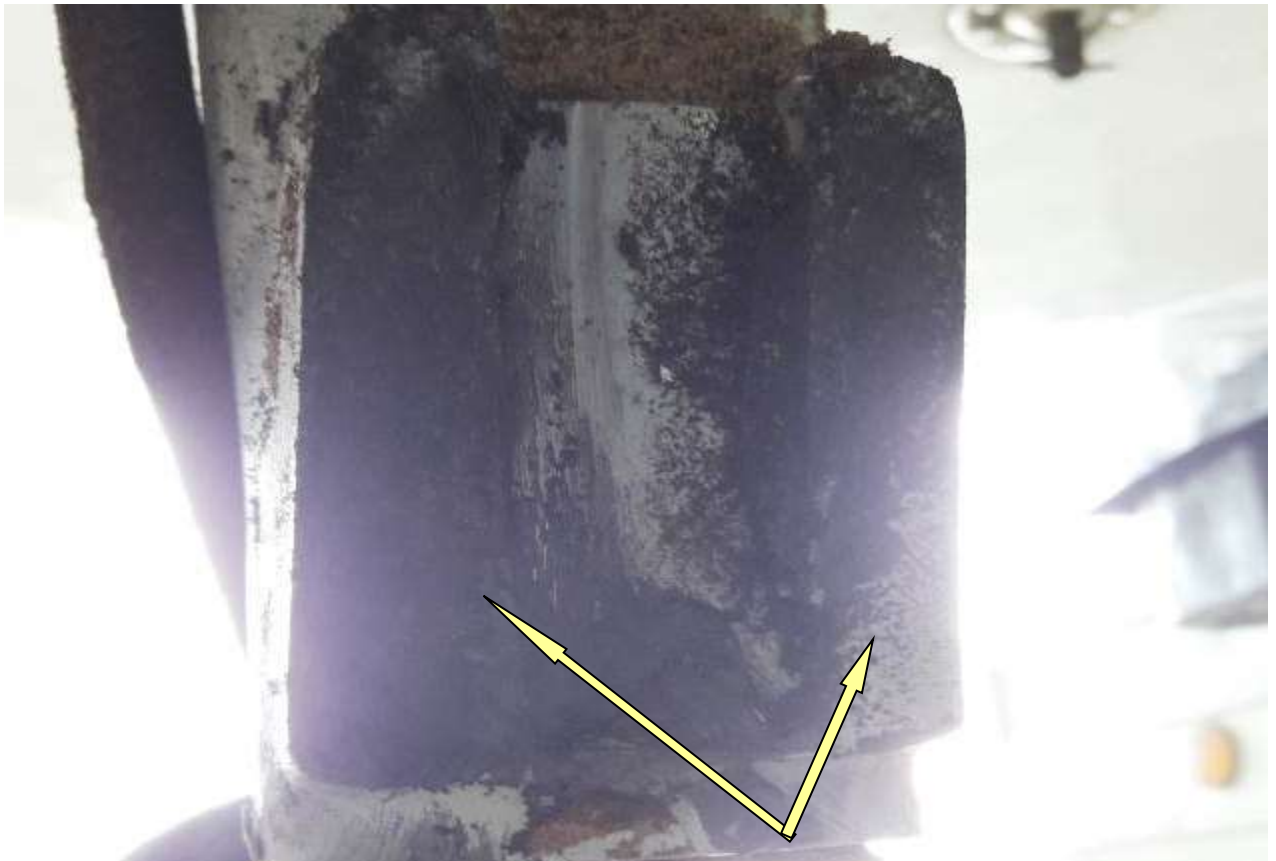
- Nolauzti labās puses šasijas amortizatora cilindra stiprinājumu atloki (auss);

Att. 4. Labās puses šasijas amortizatora cilindra stiprinājumu atloku (auss) lūzuma vietas

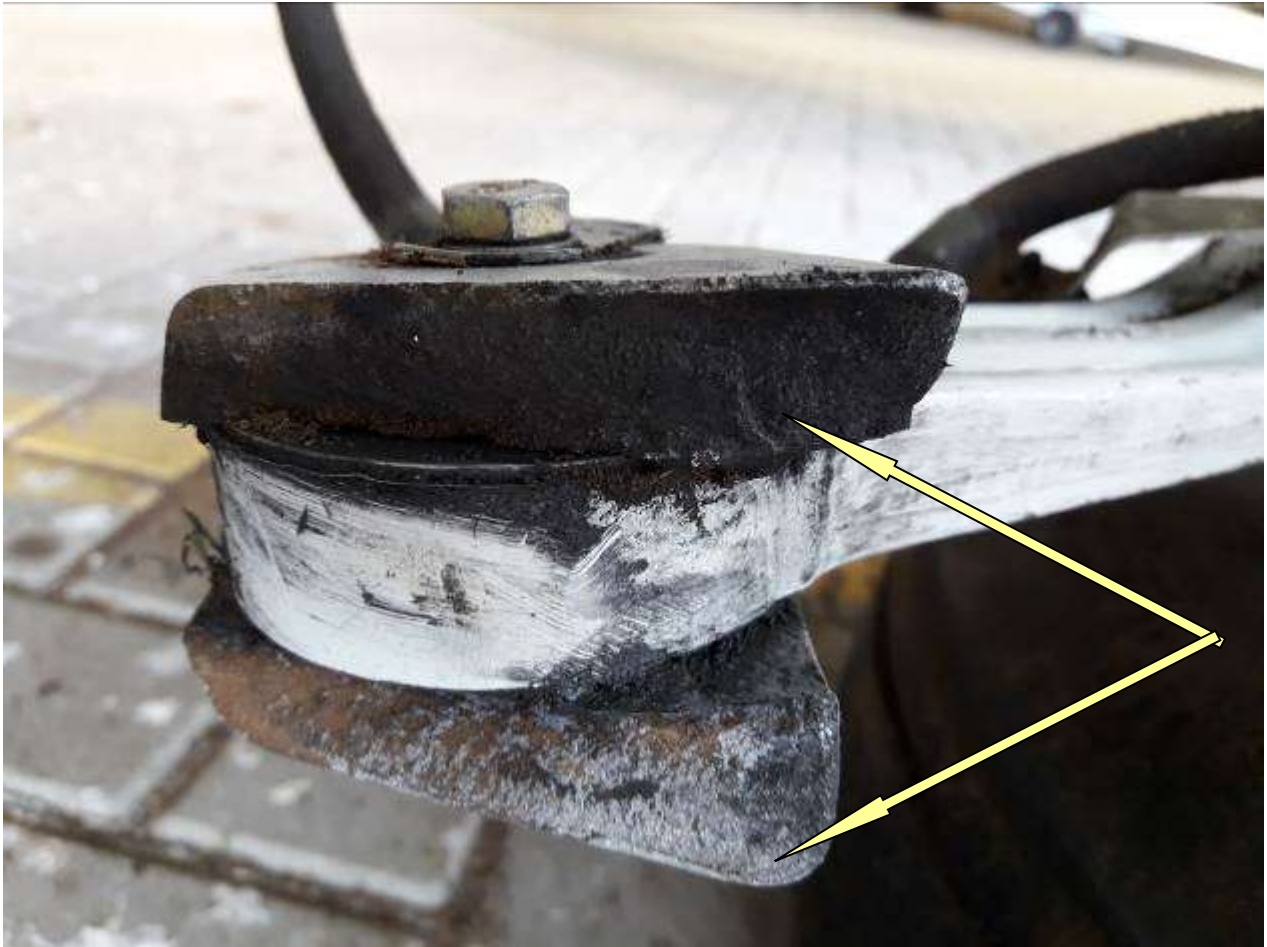
Att. 5. Nolaucītie stiprinājumu atloki (auss)

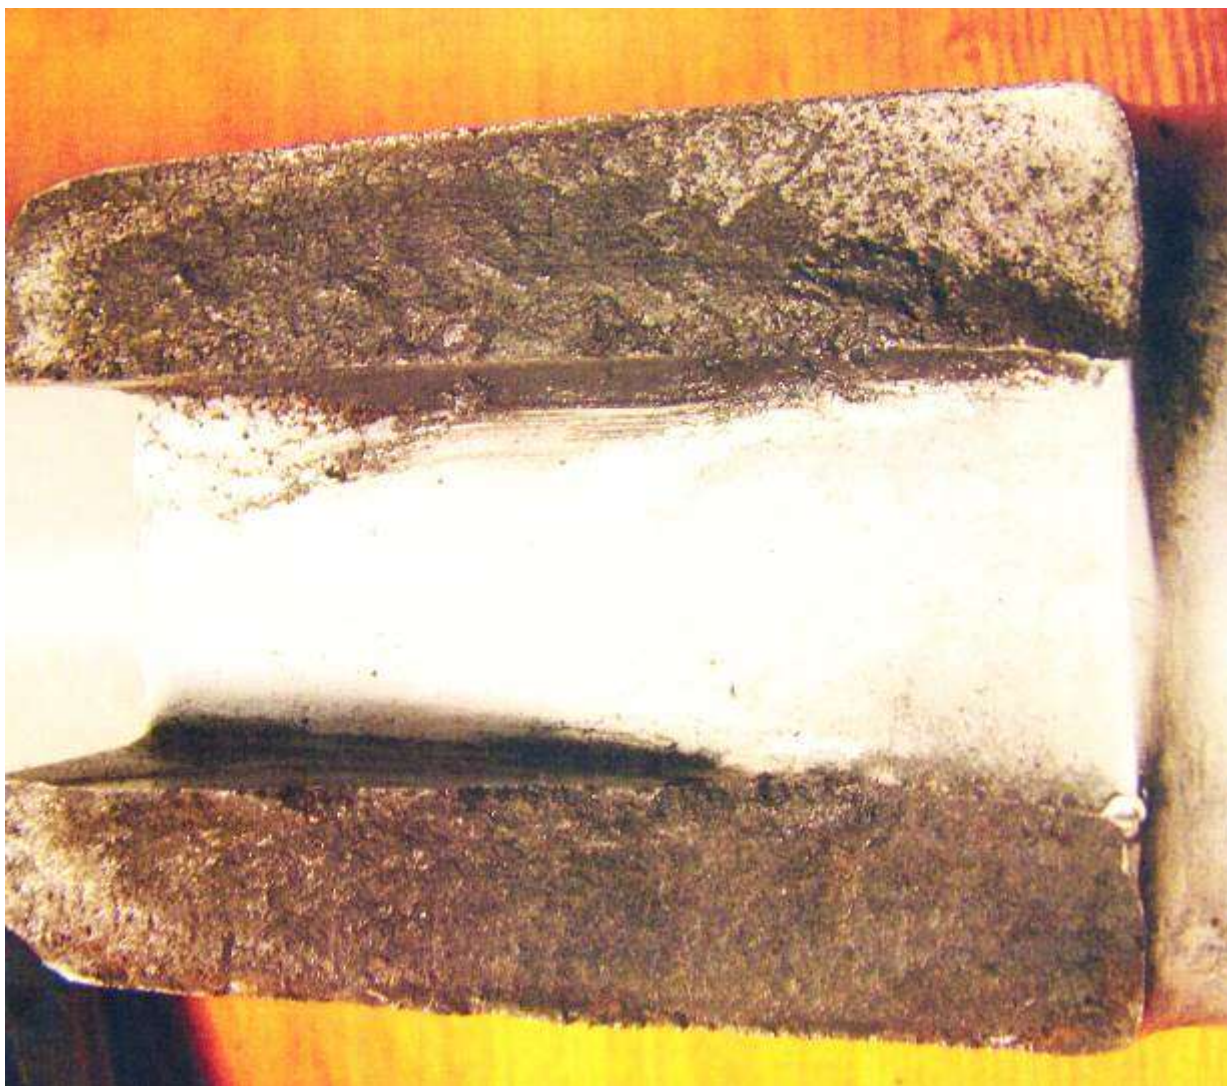
Att. 8. Lūzumu kopskats ar divreizēju palielinājumu

Tehniskās analīzes laikā tika konstatēts, ka šasijas balsta lūzums noticis, gaisa kuģim veicot daudzkārtēju uzlidošanu un nosēšanos ekspluatācijas laikā. Amortizatora sviru stiprinājumu atloku (auss) materiāls iegūts izmantojot liešanas metodi metāliskā veidnē, tādēļ virskārtā izveidojusies smalkgraudaina kārtiņa. Lūzuma virsmas analīze parāda, ka lūzumam ir maza ciklu skaita noguruma raksturs, kas radies pie mainīgām slodzēm ekspluatācijas laikā. Attēlā 8. redzams, ka lūzums sācies stiprinājuma atloku apakšējā daļā. Tur lūzuma virsma piestrādājusies un ir gaišāka. Pēc neliela ciklu (noslodzes maiņas) skaita, virsmas šķērsriezums samazinājās un slodze radīja galējo lūzumu visā šķērsgriezumā. Pieliekot nolūzušo stiprinājuma atloku pie lūzuma vietas, tika konstatēta plaisa (Att.9).

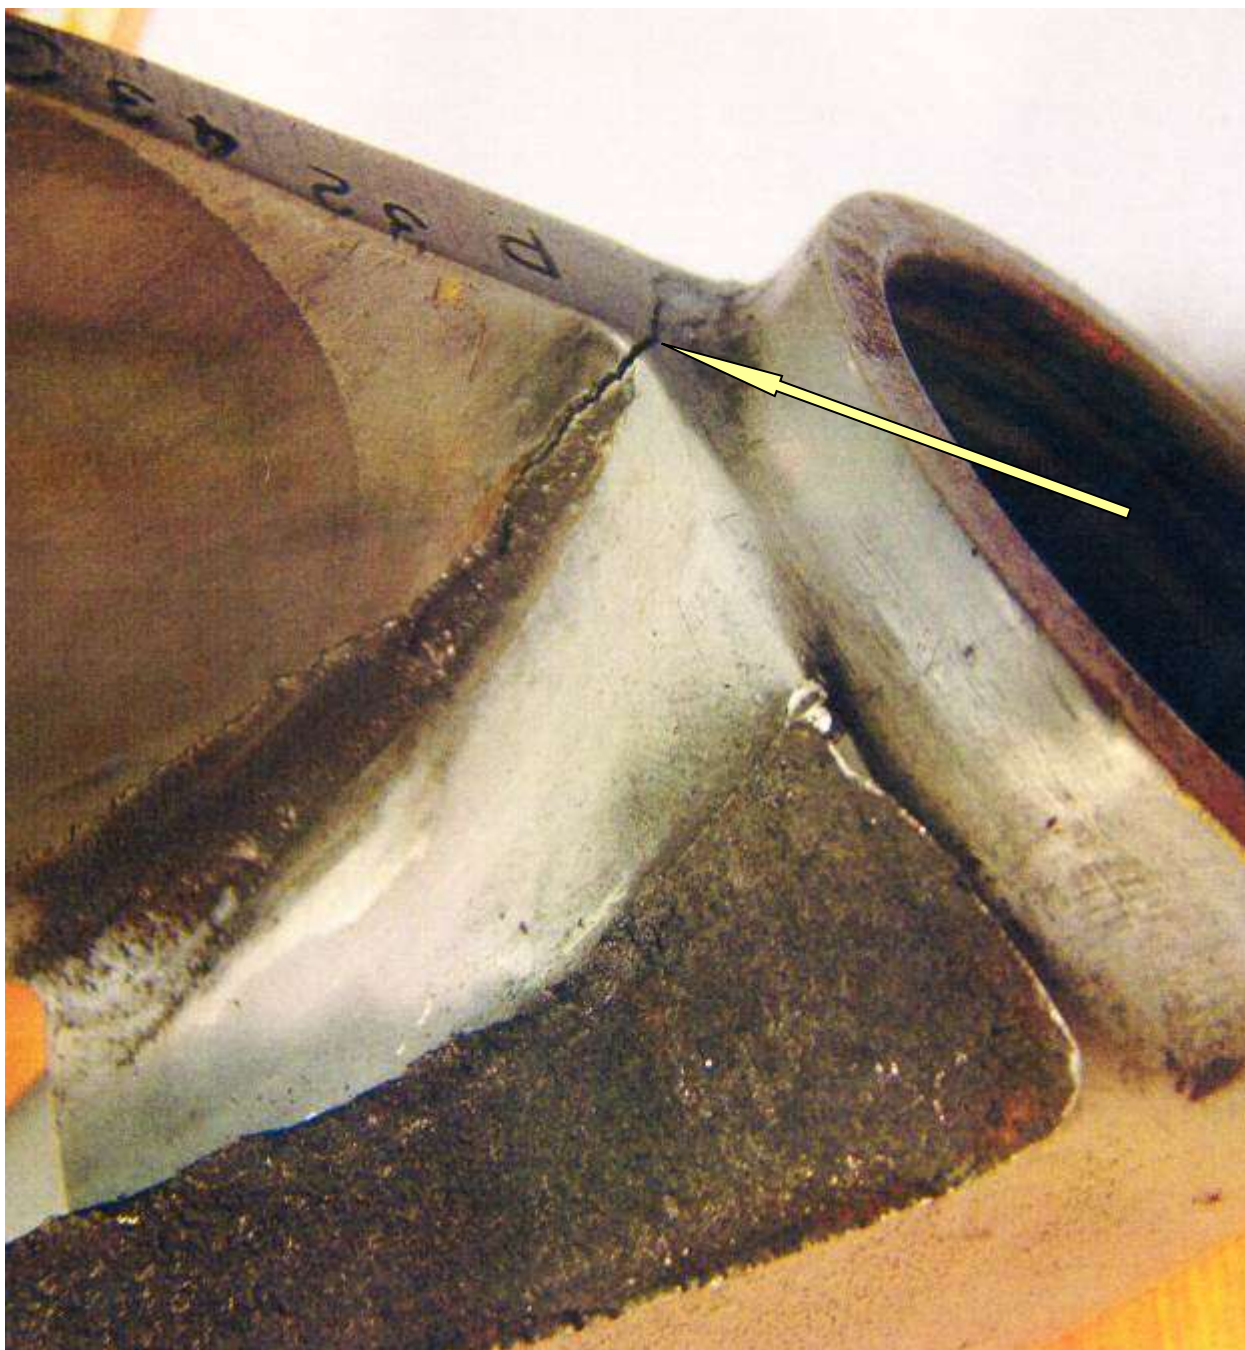
Att. 9.

Plaisa radās ekspluatācijas laikā un pie kārtējām pārbaudēm netika pamanīta. Lūzuma virsmai ir graudains raksturs, ārējā malā redzama lējuma smalkgraudainā kārtiņa, kas veido spožu lūzuma virsmu, kas arī var būt noguruma lūzuma sākotnējais cēlonis (Att. 10).

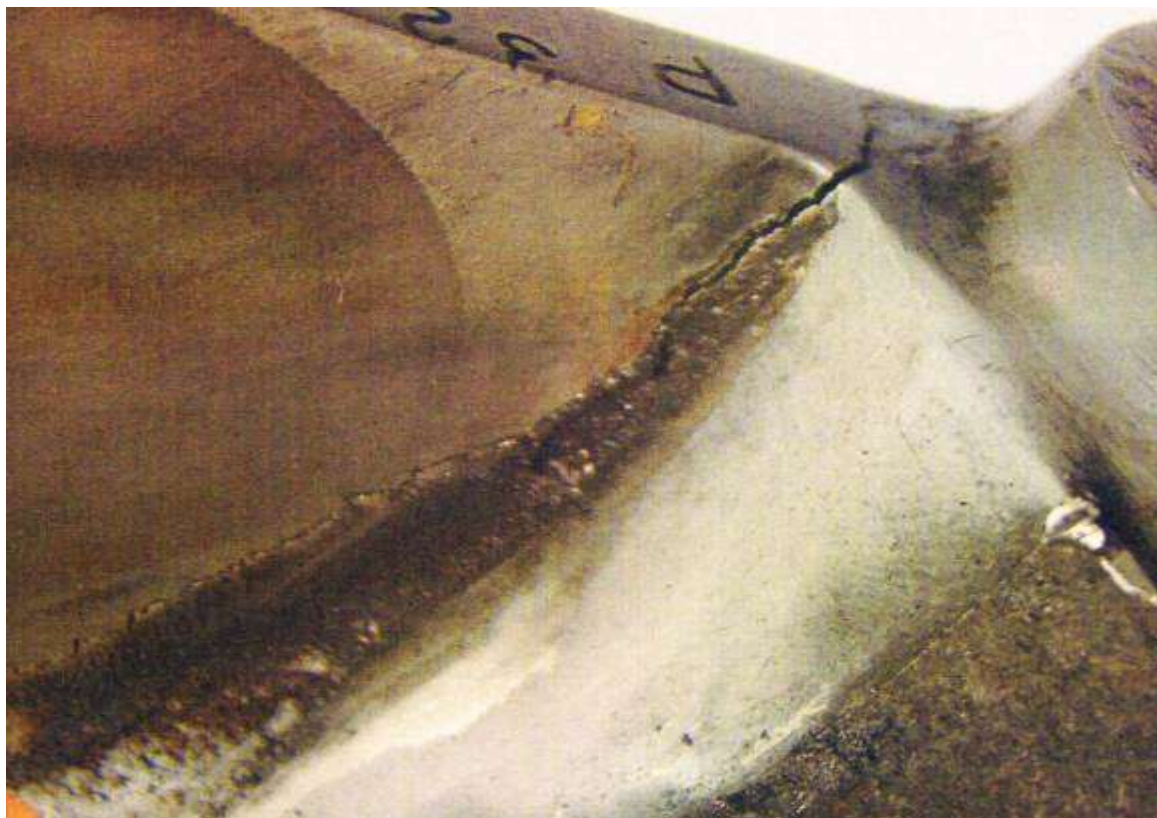
Attēls 14.

Šasijas balsta cilindra lējuma noguruma lūzums sākās šarnīrsavienojuma stiprinājumu atloku (auss) apakšējā daļā, kur ekspluatācijas laikā bija izveidojusies mikroplaisa, kas vēlāk transformējās noguruma lūzumā. Pēc konstatētajām plaisas veidošanās pazīmēm lūzuma rašanās vieta, iespējams, bija stiprinājumu atloku (auss) iekšpusē (Att. 14).

Iespējams, ka gaisa kuģa tehniskās apkopes laikā bez šarnīrsavienojuma izjaukšanas (kā to paredz 2016. gada gaisa kuģa ražotāja izstrādātais Servisa biļetens SB1131A) tehniķis nebija pamanījis cilindra lējuma mikroplaisu.

Labās šasijas balsta cilindra lējuma metāla nogurums.

Pilnveidot gaisa kuģa PA-28-140, reģistrācijas numurs YL-JKV, tehniskās apkopes procedūru ar papildus darbībām atbilstoši gaisa kuģa ražotāja "Piper Aircraft Inc." Servisa biļetenam **SB 1131A**.
