Transporta nelaimes gadījumu un incidentu izmeklēšanas birojs

NOBEIGUMA ZIŅOJUMS Nr. 4-02/1-24(1-2025)
PAR AVIĀCIJAS NELAIMES GADĪJUMU AR SIA “ERIVA”
GAISA KUĢI TECNAM P2008 JC, REĢISTRĀCIJAS Nr. YL-EVA,
2024. GADA 4. MAIJĀ -
PIESPIEDU NOSĒŠANĀS UZ A1 ŠOSEJAS ĀDAŽU RAJONĀ

2024. gada 4. maijā ap plkst. 21:01 notika aviācijas nelaimes gadījums ar pilotu skolai ERIVA piederošo gaisa kuģi TECNAM P2008 JC, nacionālā reģistrācijas zīme YL-EVA, kas veica piespiedu nosēšanos uz autoceļa A1 netālu no Ādažiem, lidojot no Rīgas puses.

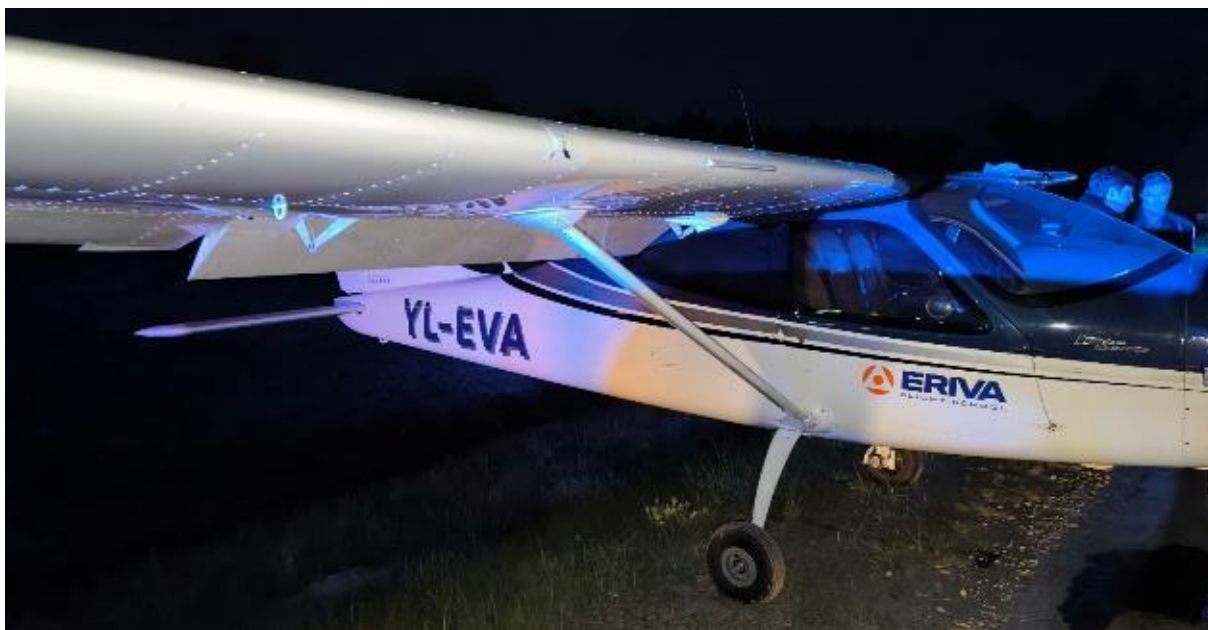
Att. 1. Gaisa kuģis P2008 JC avārijas vietā

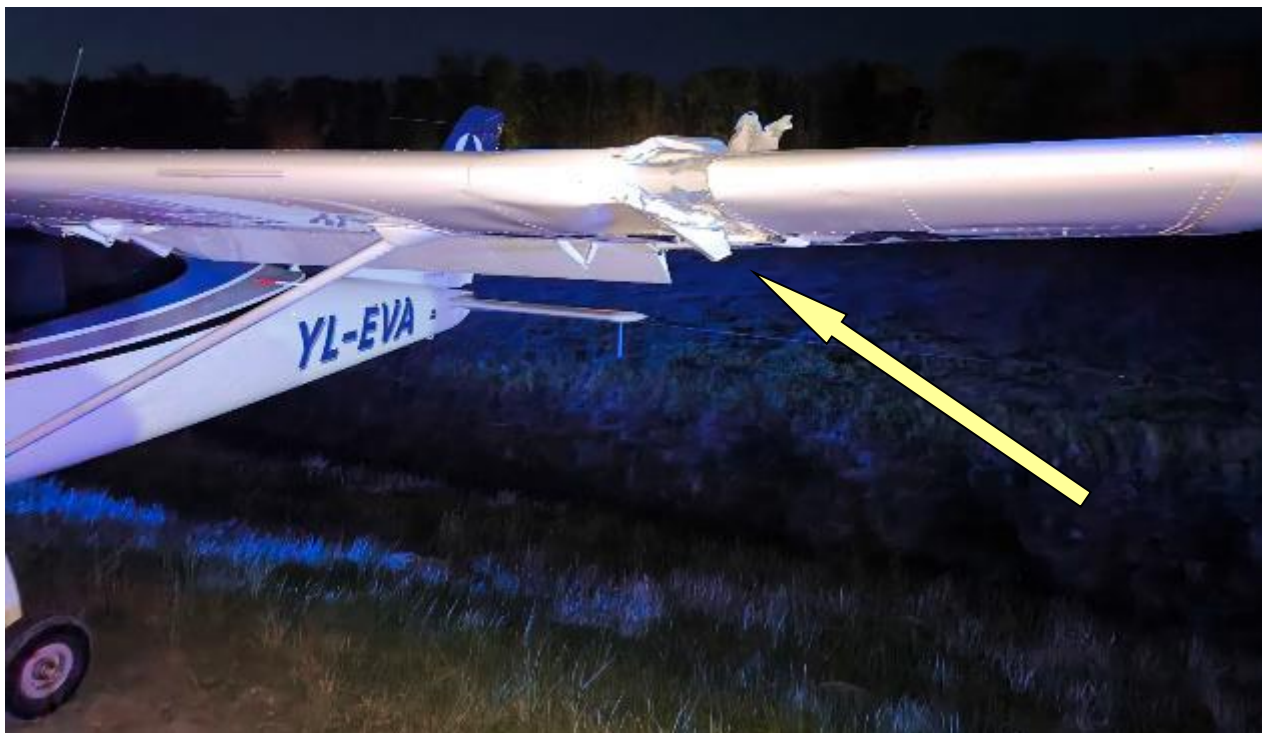
- Bojāta gaisa kuģa kreisās puses spārna vidusdaļa (Att. 3);

Att. 3. Gaisa kuģa spārna kreisā puse

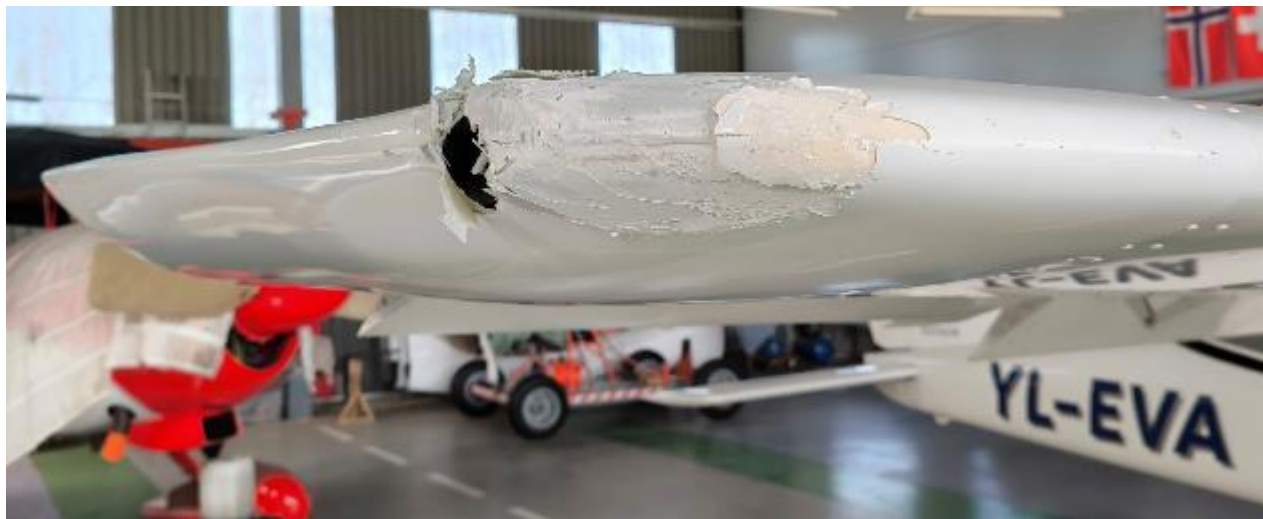
- Nolauzta borta aeronavigācijas gaismas lampiņa labajā spārna galā (Att. 4);

Att. 4. Gaisa kuģa labais spārns gals

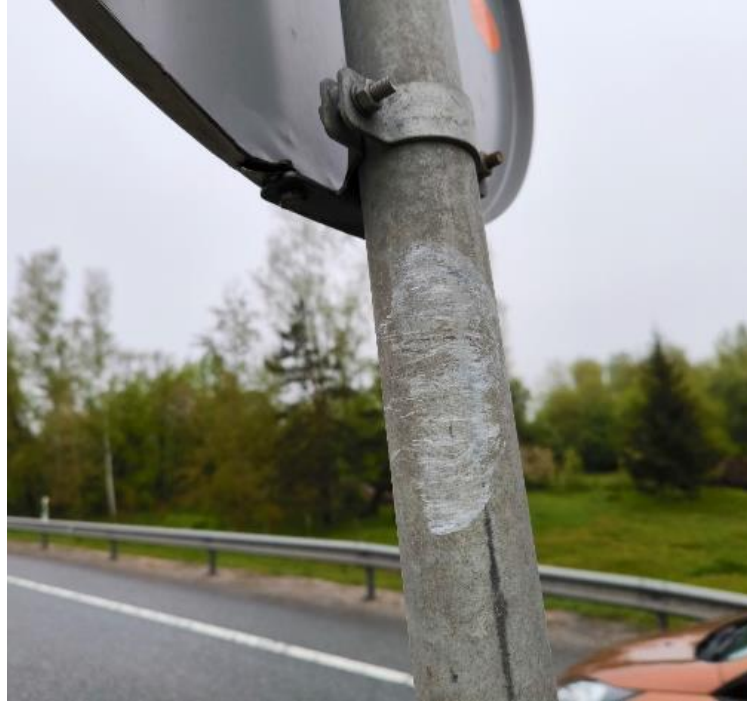
Pēc gaisa kuģa sadursmes ar pirmo ceļazīmi uz šosejas A1 sadales līnijas tā tika nenozīmīgi bojāta (Att. 5).

Att. 5. Bojātā ceļazīme šosejas A1 sadales līnijā

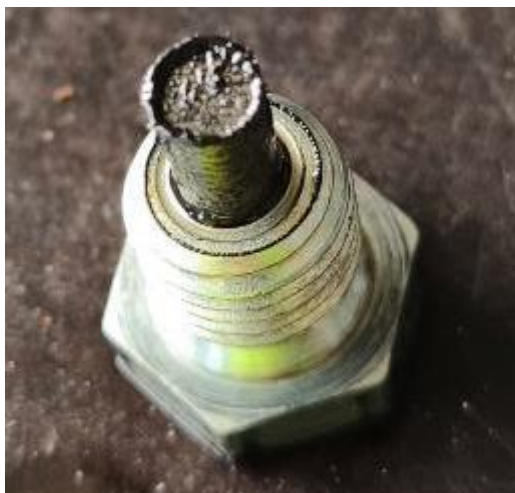
Tika veikta gaisa kuģa priekšējās daļas fizelāžas un propellera vizuālā apskate. Redzami defekti netika konstatēti. Tika noņemts augšējais un apakšējais dzinēja pārsegs un veikta dzinēja vizuālā pārbaude. Vizuāli defekti netika konstatēti; darba šķidrumu, eļļas vai degvielas noplūde netika konstatēta. Tika pārbaudīts eļļas sistēmas magnētiskais devējs, metāla daļiņas netika konstatētas (Att. 7).

Att. 7. Dzinēja eļļas sistēmas magnētiskais devējs

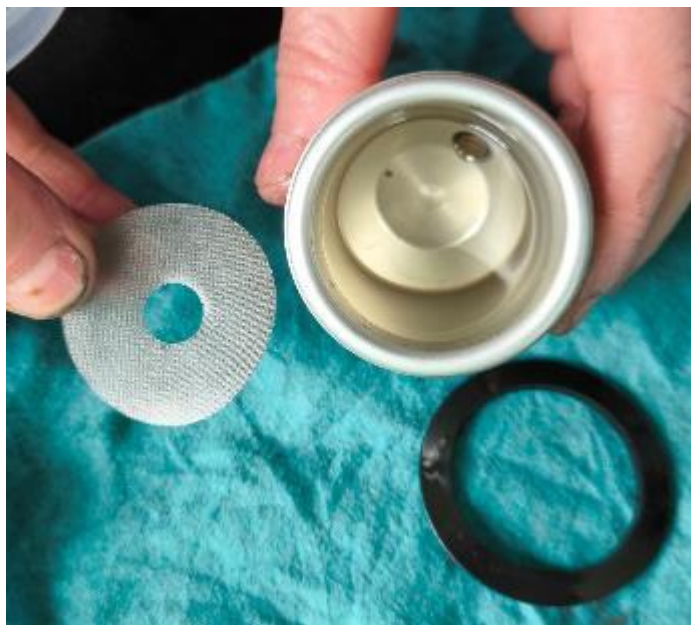
Degvielas daudzums tika pārbaudīts pēc degvielas mērītāja rādītājiem kabīnē un vizuāli caur degvielas tvertnes pildījuma atverēm. Degvielas rezerve spārna kreisās puses degvielas tvertnē bija vairāk nekā puse un spārna labās puses degvielas tvertnē - mazāk nekā puse (atbilstoši degvielas mērītāja rādītājiem). Tika pārbaudīts degvielas filtrs, nosēdumi filtrā netika konstatēti (Att. 8).

Att. 8. Gaisa kuģa degvielas sistēmas rupjais degvielas filtrs (Gascolator)

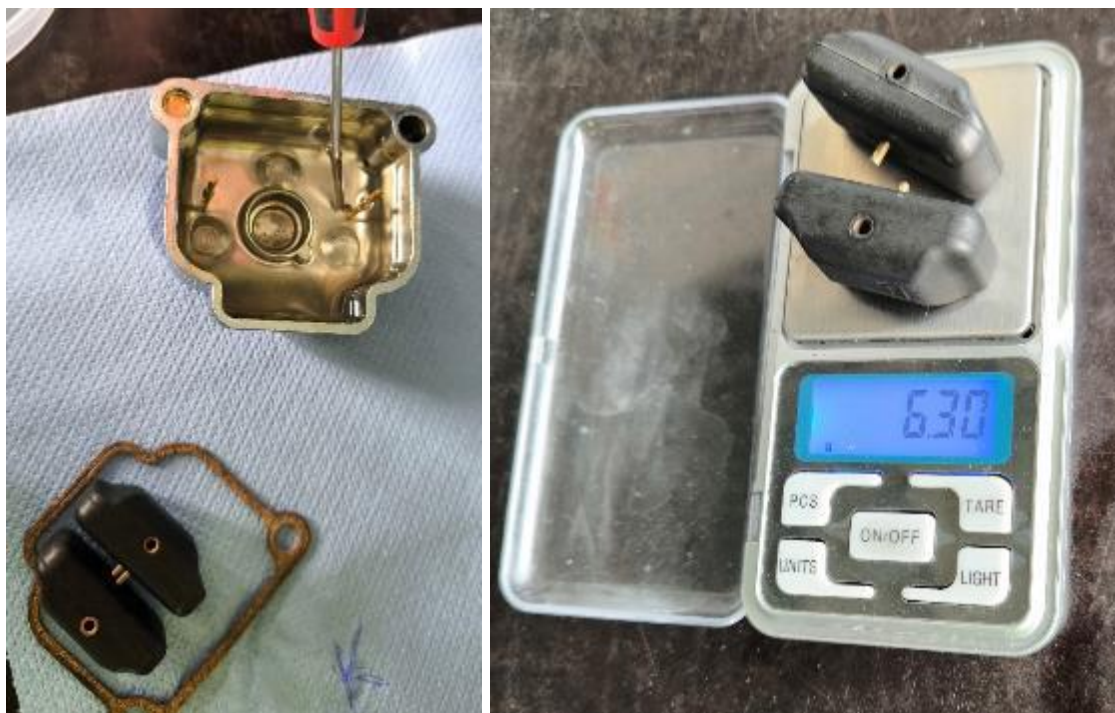
1. Pārbaudītas degvielas padeves caurules dzinēja nodalījumā. Redzami bojājumi netika konstatēti.
2. Pārbaudīta elektrisko un mehānisko degvielas sūkņu darbība. Defekti netika konstatēti.
3. Veikta karburatoru un to stiprinājumu pie degvielas maisījuma ieplūdes kolektoriem vizuālā pārbaude. Redzami defekti netika konstatēti.
4. Pārbaudīta karburatoru vadības sistēmas darbība. Defekti netika konstatēti.
5. Pārbaudīts degvielas līmenis karburatoru pludiņa kamerās un nosvērti pludiņi. Katra pludiņu pāra svars ir < 7 grami, degvielas līmenis bija normas robežās (Att. 9).

Att. 9. Gaisa kuģa kreisā karburatora pludiņu kamera ar pludiņiem

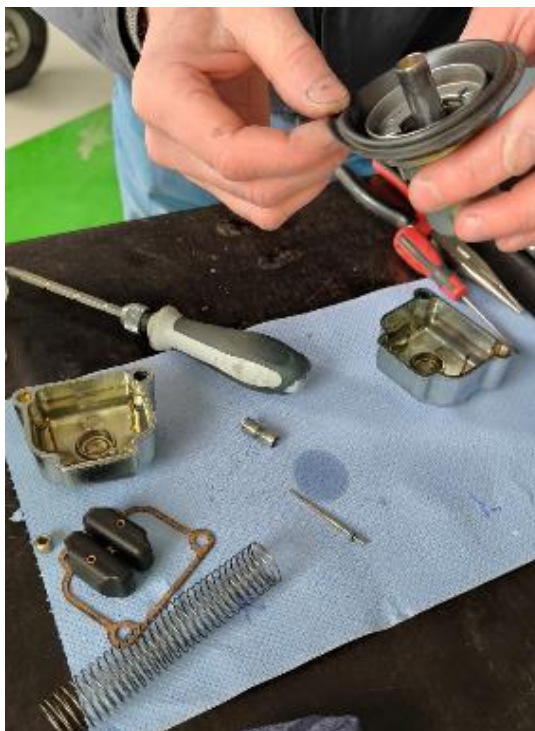
6. Karburatoru iekšējo komponentu pārbaude: degvielas adatas un to regulēšana, diafragmas un atsperes stāvoklis tika pārbaudīti saskaņā ar MMH ROTAX 912/914, 73-00-10, (rev. 0). Redzami defekti netika konstatēti (Att. 10).

Att. 10. Gaisa kuģa karburatora iekšējo komponentu pārbaude

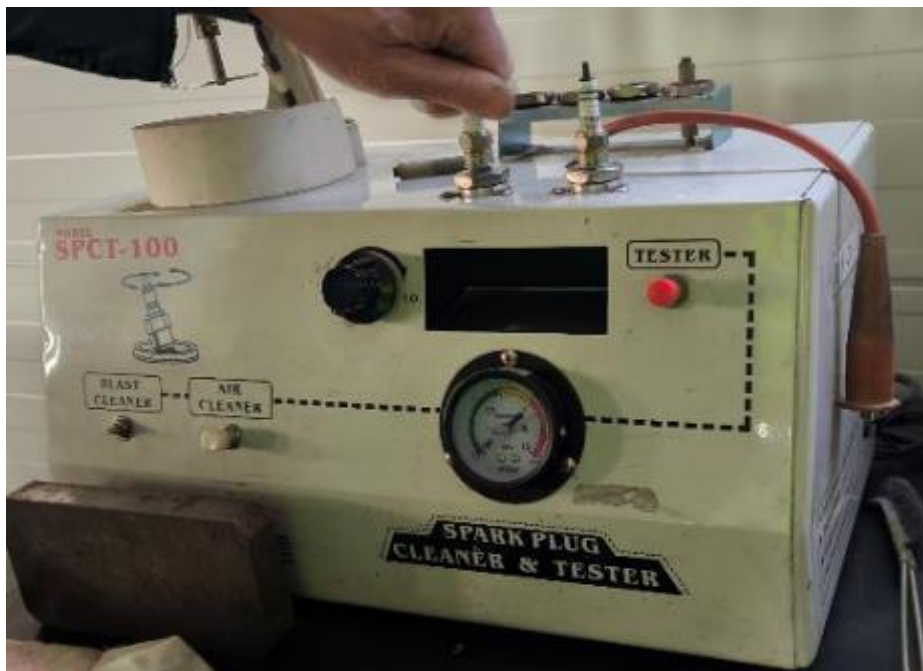
1. Tika noņemtas augšējās un apakšējās aizdedzes sveces. Veikta aizdedzes sveču stāvokļa vizuālā pārbaude un pārbaudīta to darbība uz stenda (tips SPCT-100). Defekti netika konstatēti. (Att. 11).

Att. 11. Aizdedzes sveču pārbaude

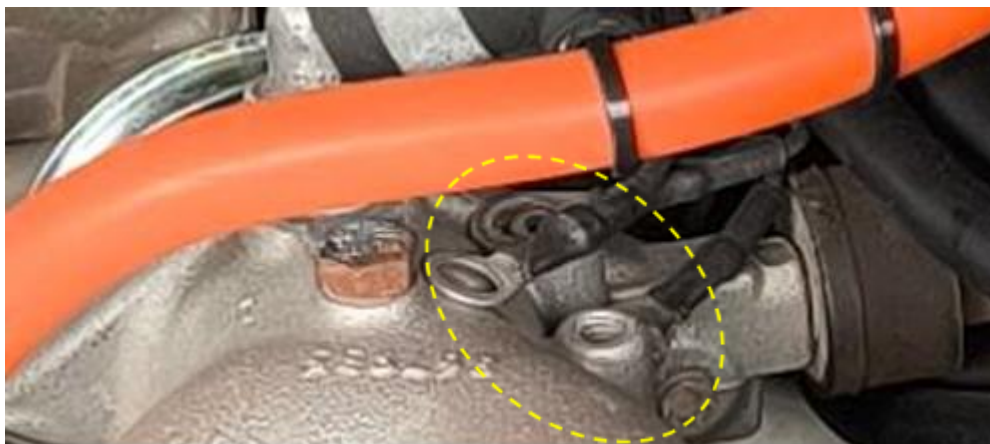
Elektrisko savienojumu stiprinājumu pārbaudes laikā konstatēts, ka dzinēja labā ieplūdes kolektora aizdedzes vadības bloku un aizdedzes spoļu zemējuma vadu (-) stiprinājumu vietās nebija stiprinošo sešstūrgalvas skrūvju un sprostpaplākšņu atbilstoši MMH ROTAX 912/914,74-20-00 (page 23, fig. 16.30, No3;4); dzinēja aizdedzes vadības bloku un aizdedzes spoļu zemējuma vadi nebija piestiprināti paredzētajās vietās, bet vadi atradās uz kolektora (Att. 12).

Att. 12. Zemējuma vadu novietojums uz kolektora

1. Pēc pēdējās tehniskās apkopes zemējuma vadu stiprinājumu seštūrgalvas skrūves bija ieskrūvētas bez sprostaplāksnēm;
2. Zemējuma vadu stiprinājumu seštūrgalvas skrūves nebija pievilktas atbilstoši tehniskajām prasībām, kā rezultātā izskrūvēšanās process attīstījās pakāpeniski gaisa kuģa ekspluatācijas laikā.

- gaisa kuģa dzinēja vibrācijas un jaudas zuduma cēlonis bija aizdedzes sistēmas zemējuma vadu stiprinājumu sešstūrgalvas skrūvju atskrūvēšanās lidojuma laikā;

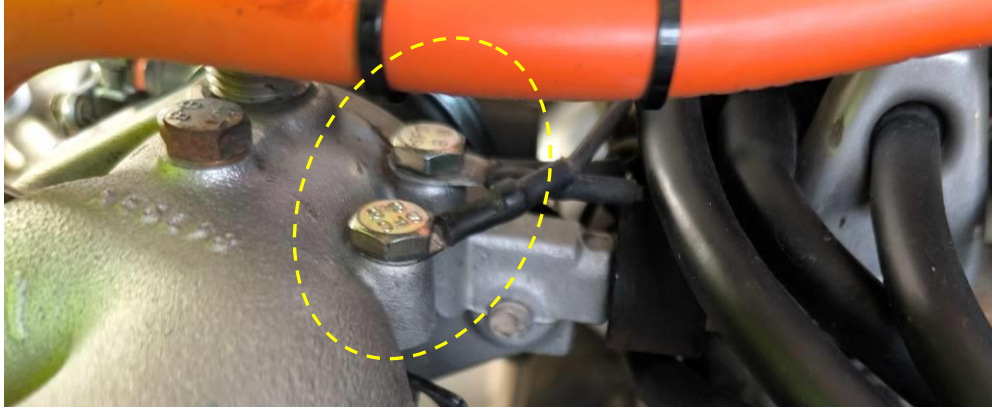
Att. 13. Ar sešstūrīgalvas skrūvēm piestiprinātie zemējuma vadi uz labā ieplūdes kolektora

Pēc konstatēto tehnisko trūkumu novēršanas gaisa kuģa dzinēja aizdedzes sistēmā dzinējs darbojās vienmērīgi, bez pārtraukumiem. Pēc dzinēja uzsildīšanas tika pārbaudīta, tā darbība zem slodzes dažādos režīmos saskaņā ar TECNAM P2008 JC gaisa kuģa lidojumu rokasgrāmatu. Dzinēja darbības parametri atbilda ekspluatācijas normām.

Pēc iepriekšminēto tehnisko trūkumu konstatēšanas vadības bloku un aizdedzes spoļu zemējuma vadi tika piestiprināti ar sešstūrīgalvas skrūvēm (Att. 13) to stiprinājumu vietās uz labā ieplūdes kolektora. Gaisa kuģi novietoja dzinēja darbības pārbaudes laukumā, un iedarbināja dzinēju.

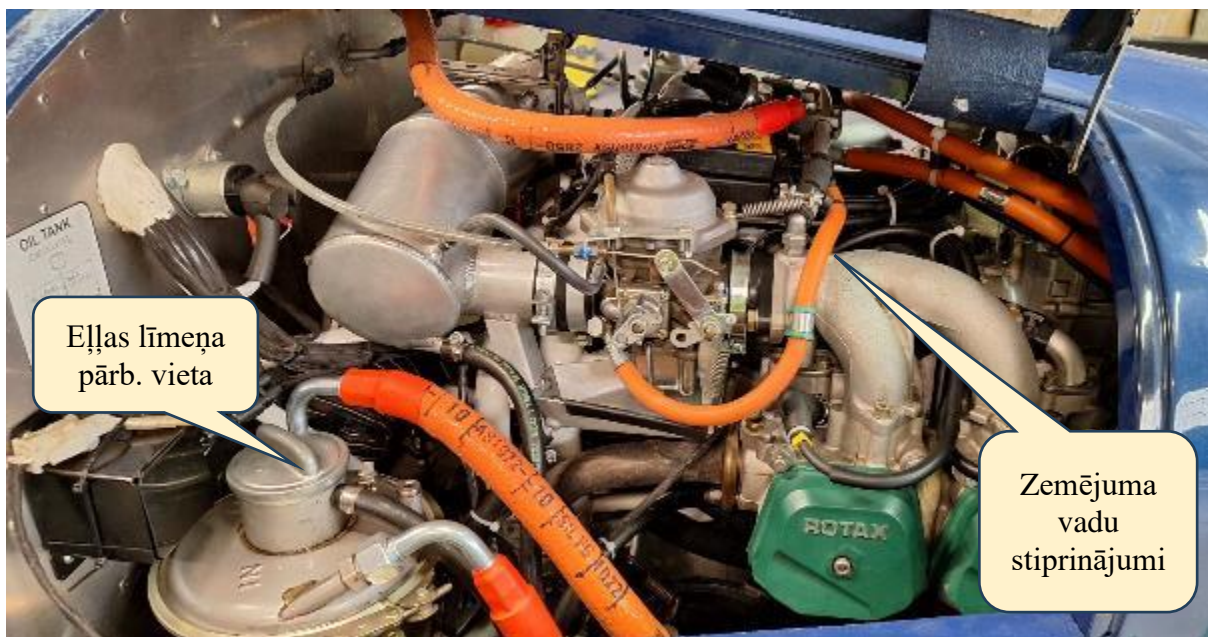
Vadoties pēc iepriekšminētajām prasībām, var pieņemt, ka, veicot gaisa kuģa pirmslidojuma sagatavošanu, teorētiski pastāvēja iespēja pie atbilstoša apgaismojuma pārbaudīt dzinēja agregātu un komponentu stiprinājumus, jo pilots pirmslidojuma sagatavošanas laikā pārbaudīja eļļas līmeni, kas paredz dzinēja pārsega labo pārbaudes durvju atvēršanu; turpat atrodas zemējuma vadu stiprinājumu vietas pie ieplūdes kolektora (Att. 16).

Att. 16. Gaisa kuģa Tecnam P2008 JC skats pēc labo pārsega durvju atvēršanas

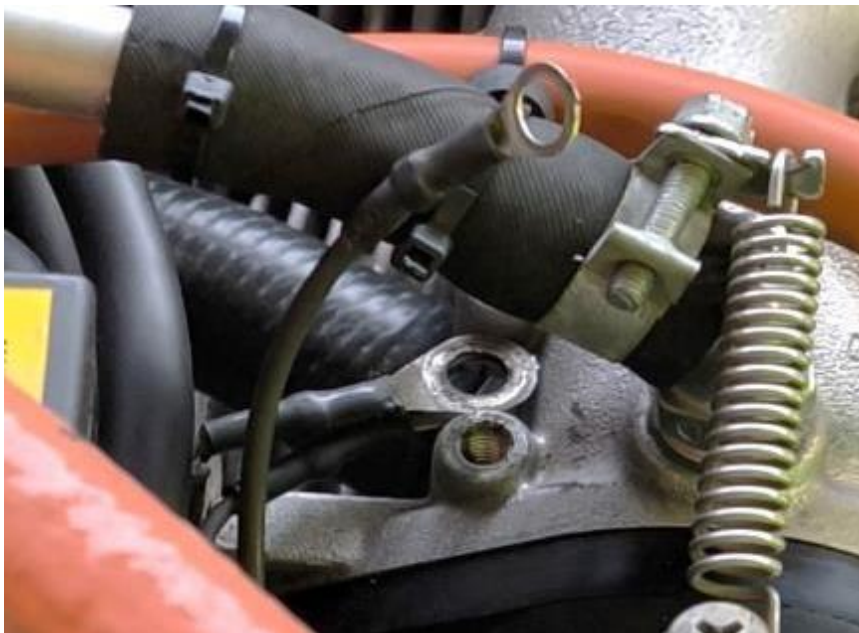
Pēc esošām pazīmēm uz aizdedzes vadības bloku un aizdedzes spoļu zemējuma vadu gredzenveida spailēm vizuāli nav iespējams noteikt sprostpaplākšņu atrašanos pirms negadījuma, jo sprostpaplākšņu vizuālās pēdas nav saskatāmas (Att. 17).

Att. 17. Zemējuma vadu gredzenveida spailes
