Transport Accident and Incident Investigation Bureau of the Republic of Latvia

NOBEIGUMA ZIŅOJUMS Nr. 4-02/2-17(3-2018)

PAR AVIĀCIJAS NELAIMES GADĪJUMU AR HELIKOPTERU R44, REGISTRĀCIJAS Nr. YL-HBH, 2017. GADA 8. OKTOBRĪ PRIEKULES NOVADĀ, GRAMZDAS PAGASTĀ, GRAMZDAS KARJERA RAJONĀ

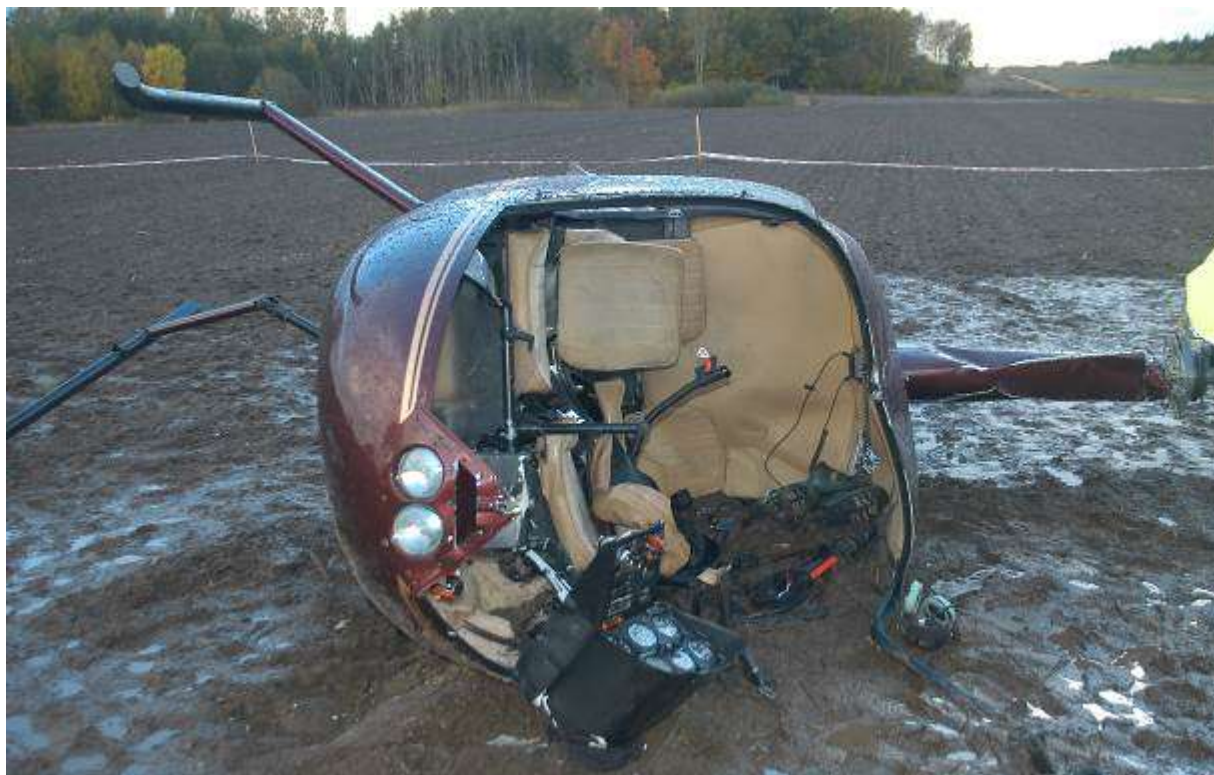
Attēls 1. Helikopters R44 aviācijas nelaimes gadījuma vietā (frontālais skats)

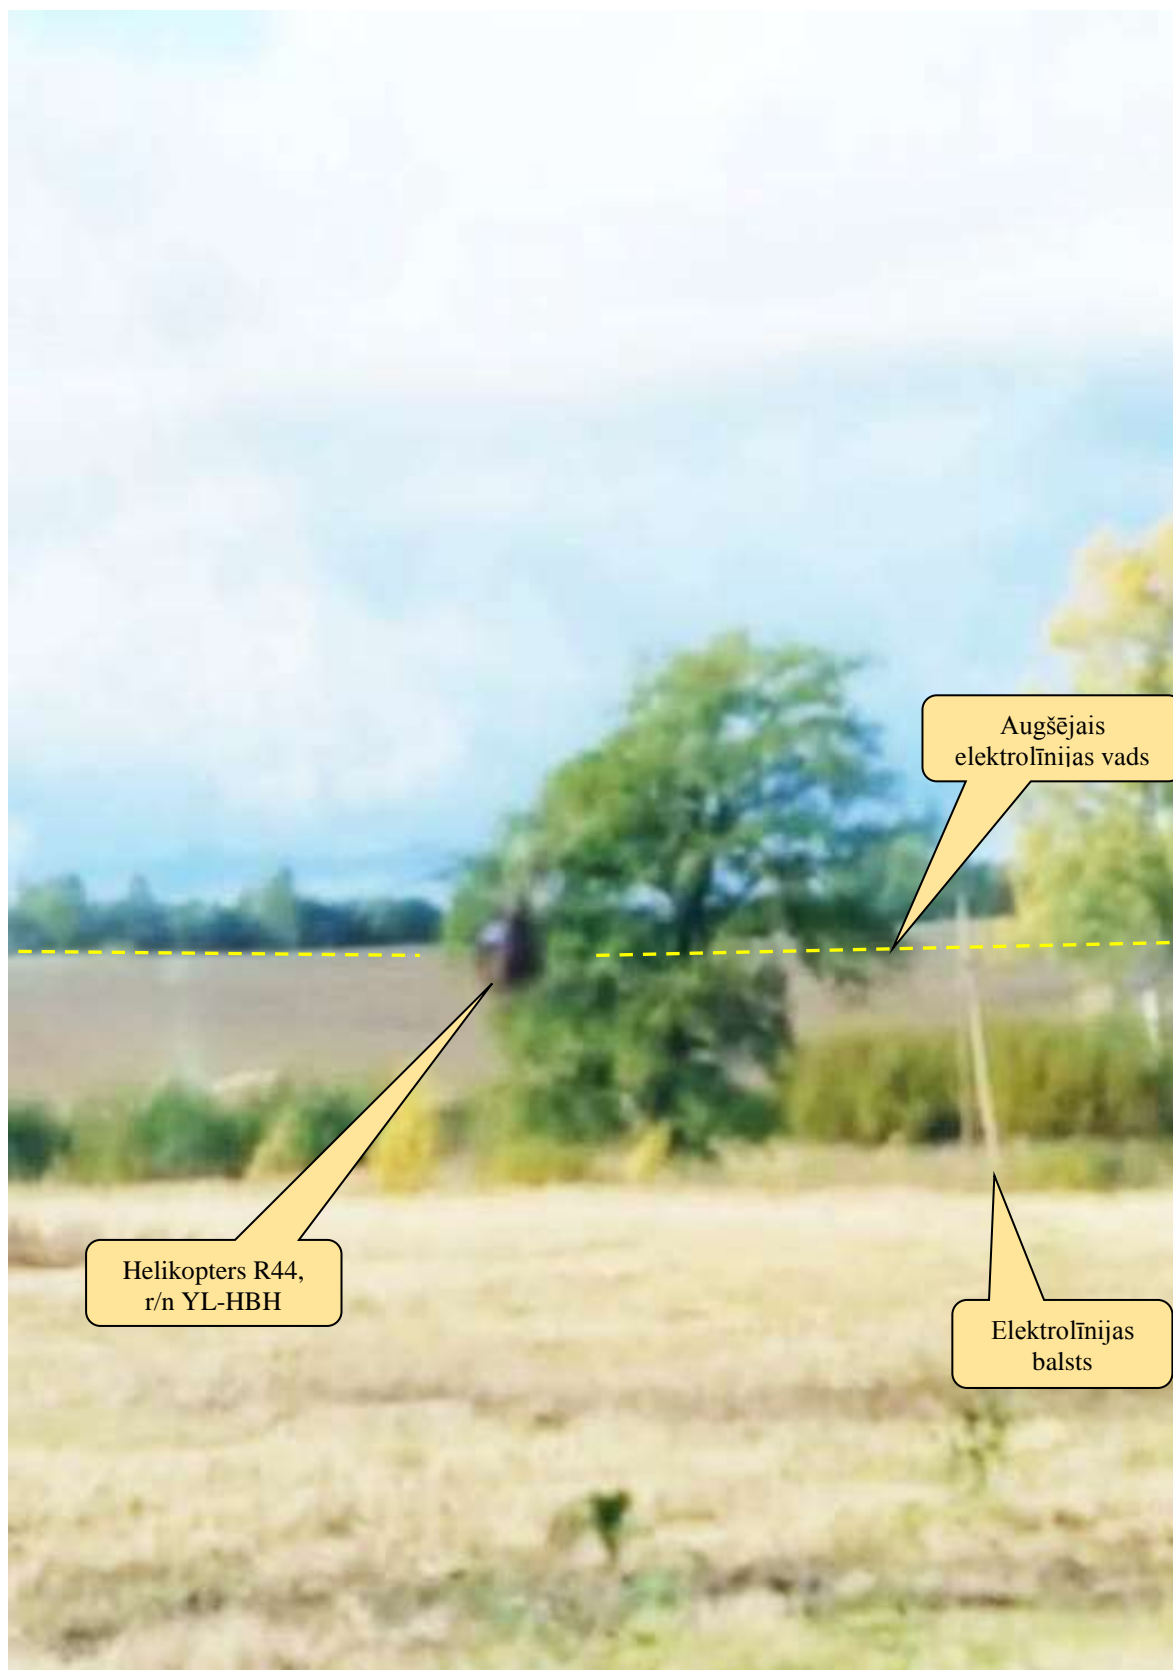
Attēls 4.

- Helikoptera tuvošanās elektrolīnijai, lidojums zem elektrolīnijas vadu augstuma (Att. 4);

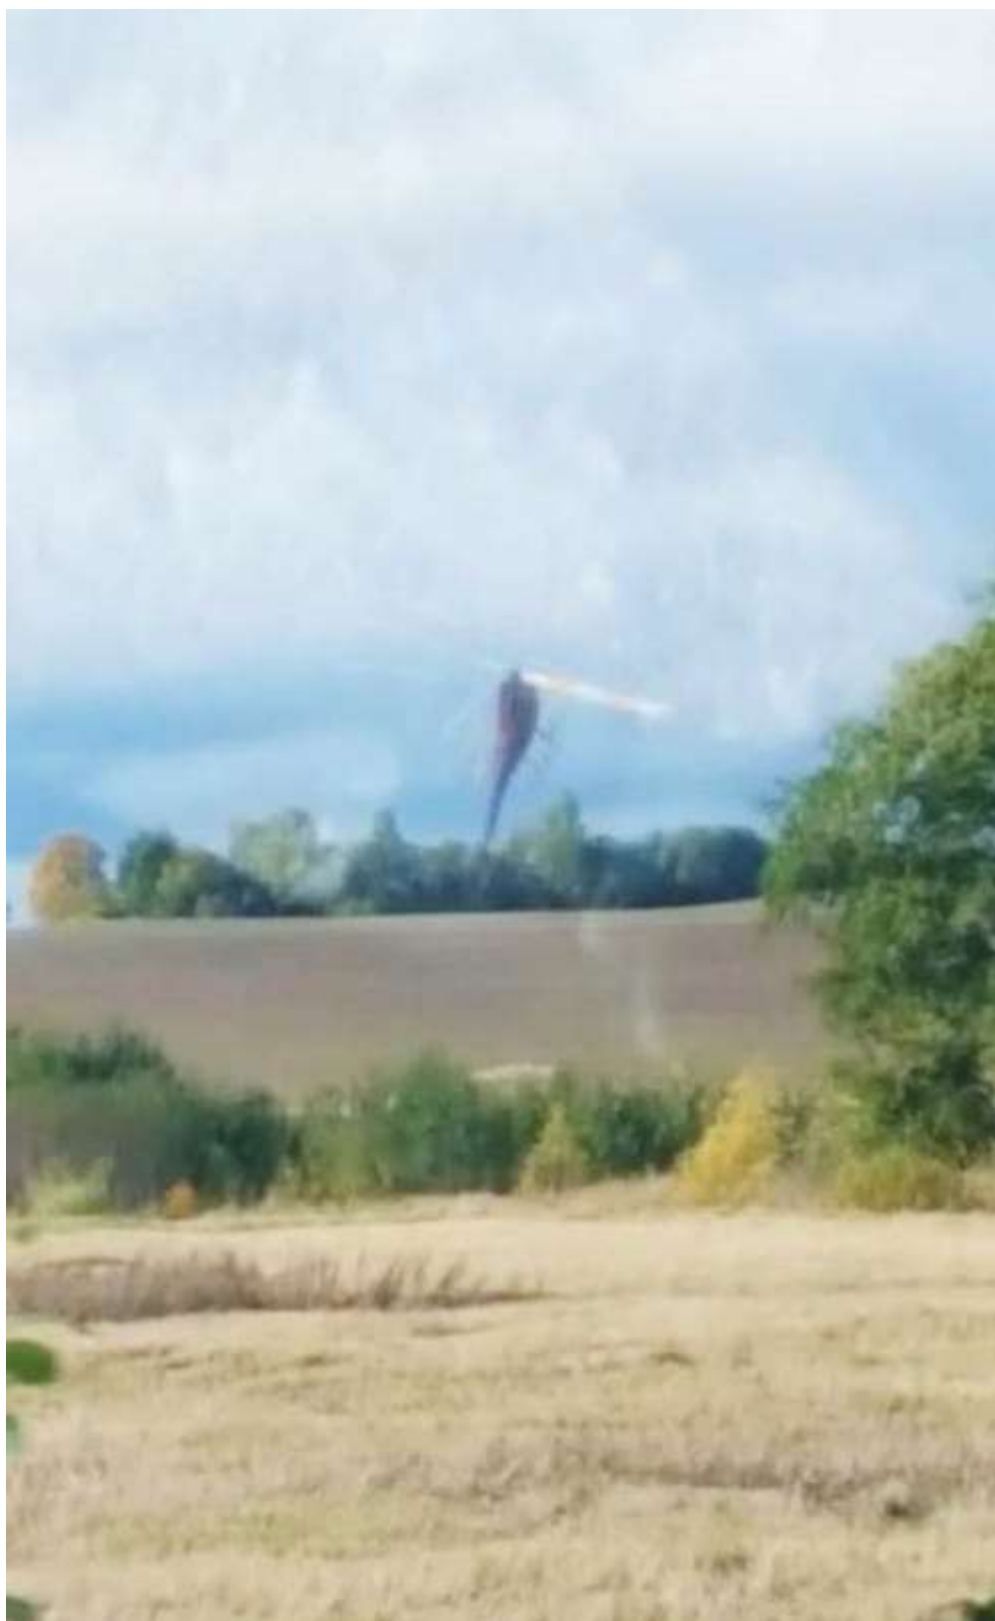
Attēls 5.

- Helikoptera straujā augstuma uzņemšana, lai izvairītos no elektrolīnijas vadu aizķeršanas (Att. 5);

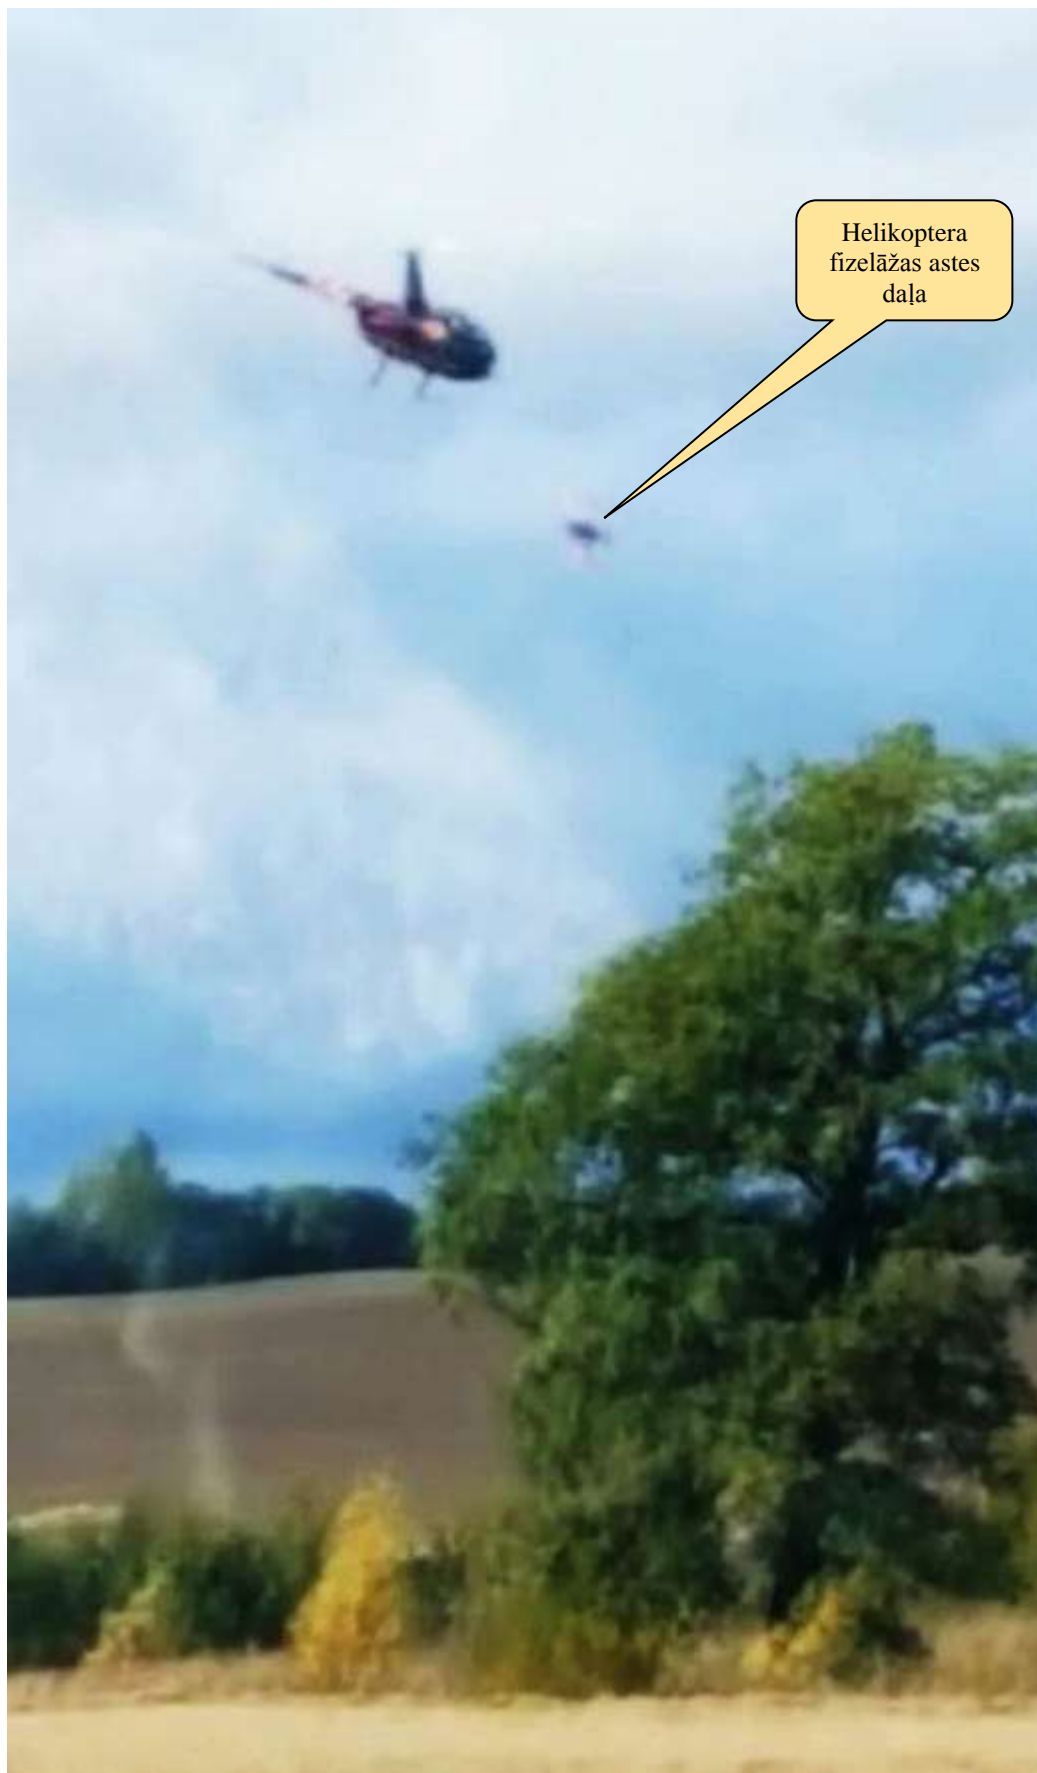
Attēls 6.

- Helikoptera nekontrolējamais lidojums ar rotāciju horizontālajā plaknē (Att. 6);

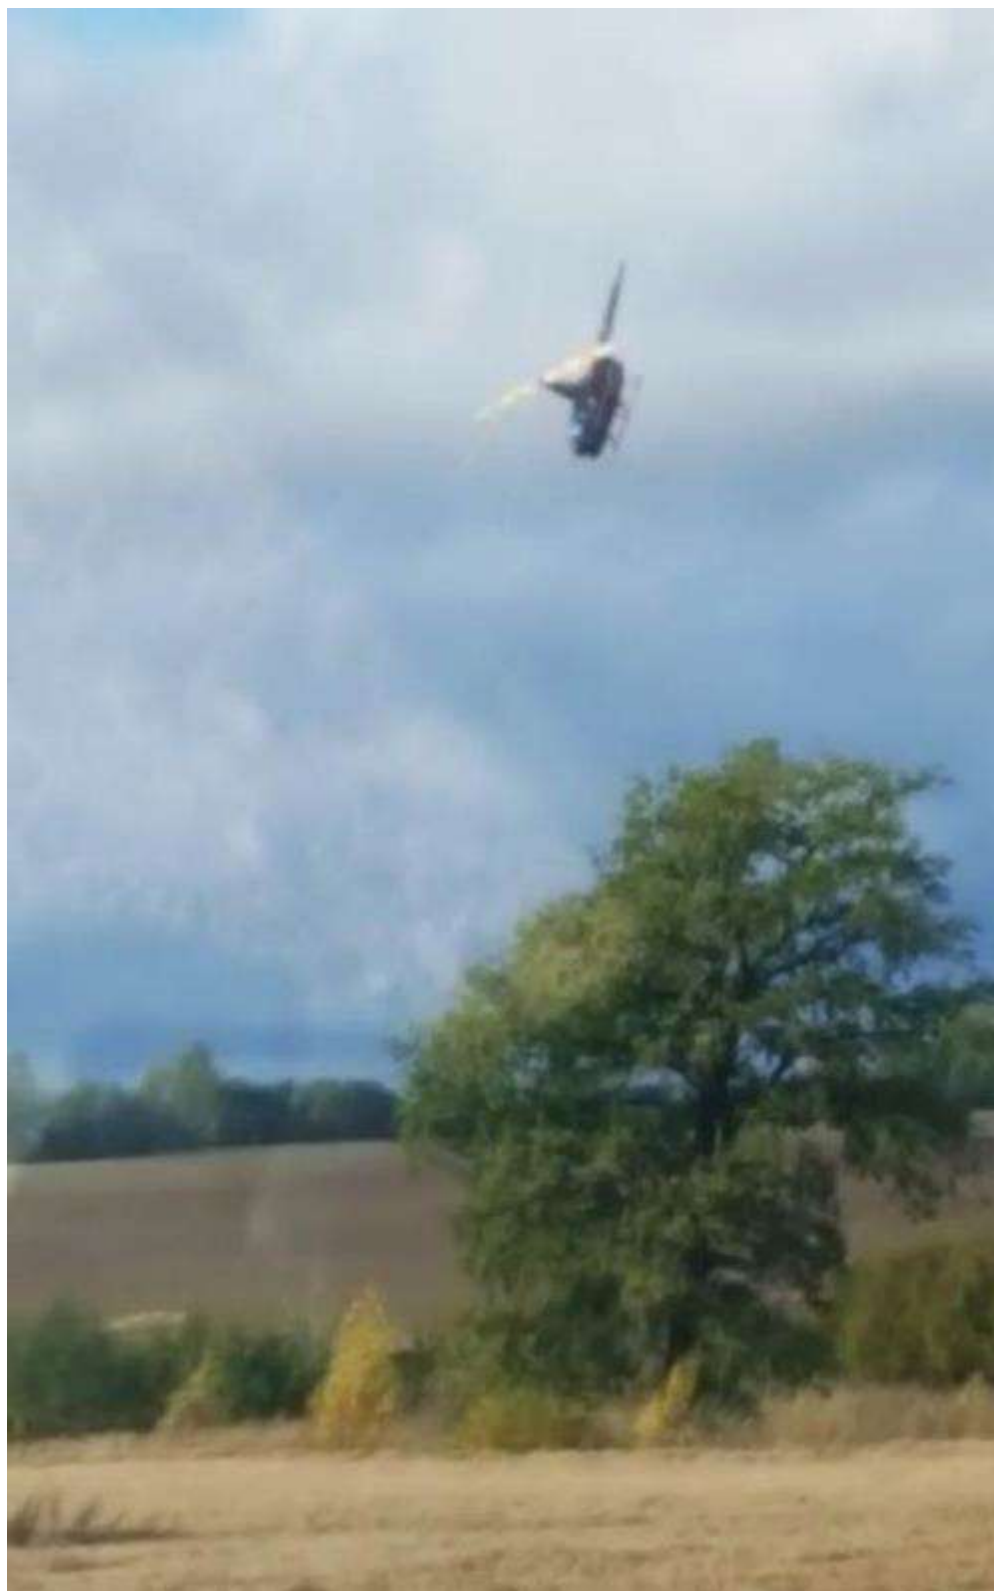
Attēls 7.

- Helikoptera krišana ar lielu vertikālo ātrumu (Att. 7).

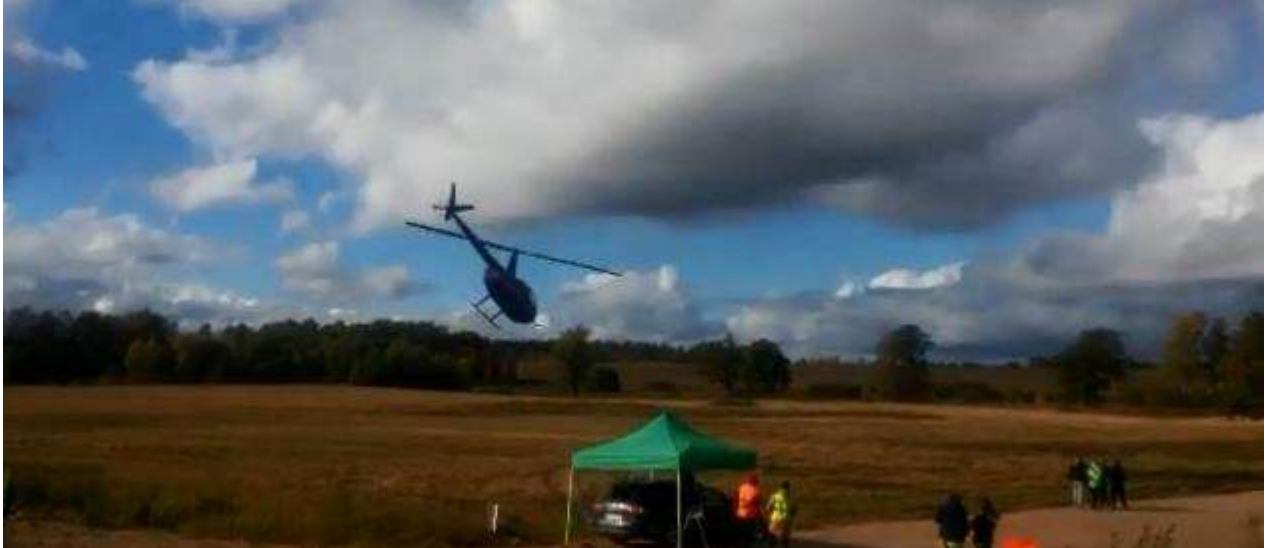
No liecinieku liecībām, foto - un videomateriāliem izriet, ka 2017. gada 8. oktobrī Priekules novadā, Gramzdas pagastā rallija «Liepāja» laikā pilots ar trim pasažierim uzlidoja no laukuma netālu no rallija kontrolposteņa. Pēc pacelšanās helikopters ap 7 - 8m augstumā veica horizontālo lidojumu Gramzdas karjera virzienā (Att. 8).

Attēls 8. Helikoptera lidojuma augstums

Aptuveni pēc 300-350m lidojuma kursā, pamanot elektriskos vadus, pilots strauji palielināja lidojuma leņķi, bet helikopters ar astes siju un astes rotoru aizķēra gaisvadu elektrolīnijas augšējo vadu, kas atradās 9.20m augstumā. Helikopters pēc inerces uzņēma augstumu aptuveni līdz 50m, astes daļa kopā ar rotoru tika norauta no helikoptera fīzelāžas. Helikopters kļuva nevadāms, sāka griezties apkārt vertikālajai ass, līdz sadūrās ar zemes virsmu aptuveni 60m attālumā no elektrolīnijas.

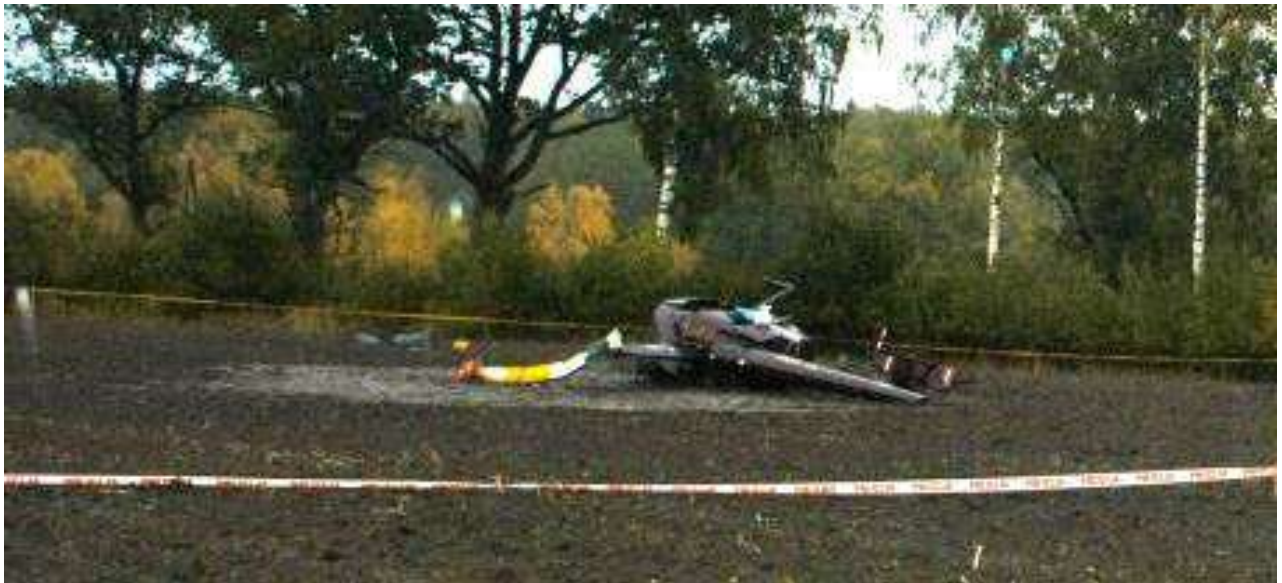
Aviācijas nelaimes gadījuma vietā helikopters R44 pēc sadursmes ar zemes virsmu apstājās bez slīdēšanas pazīmēm, balstoties uz kreisās puses sāna.

Att. 9. Helikopters avārijas vietā

Helikoptera R44 konstrukcija tika stipri bojāta aviācijas nelaiemes gadījumā, tā pilnīga atjaunošana un turpmākā ekspluatācija nav iespējama.

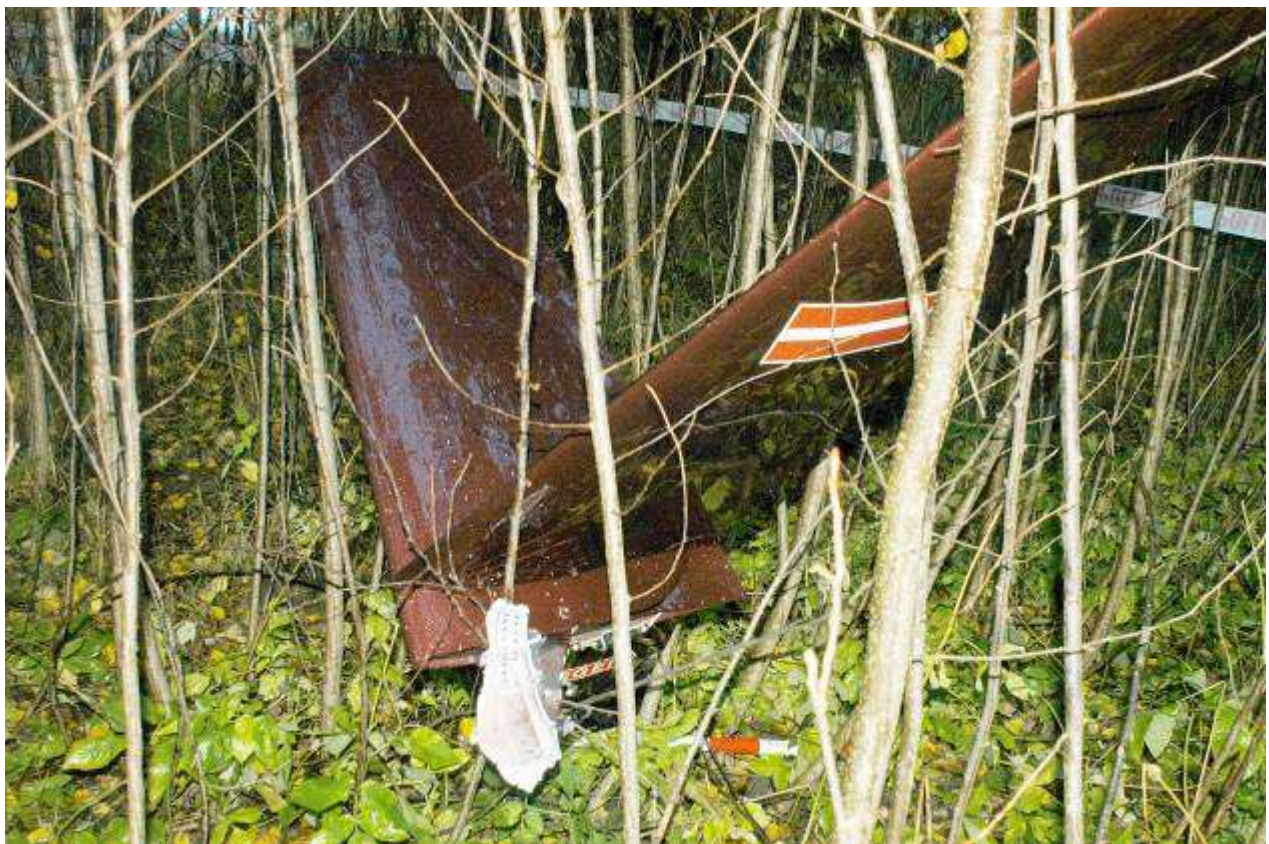
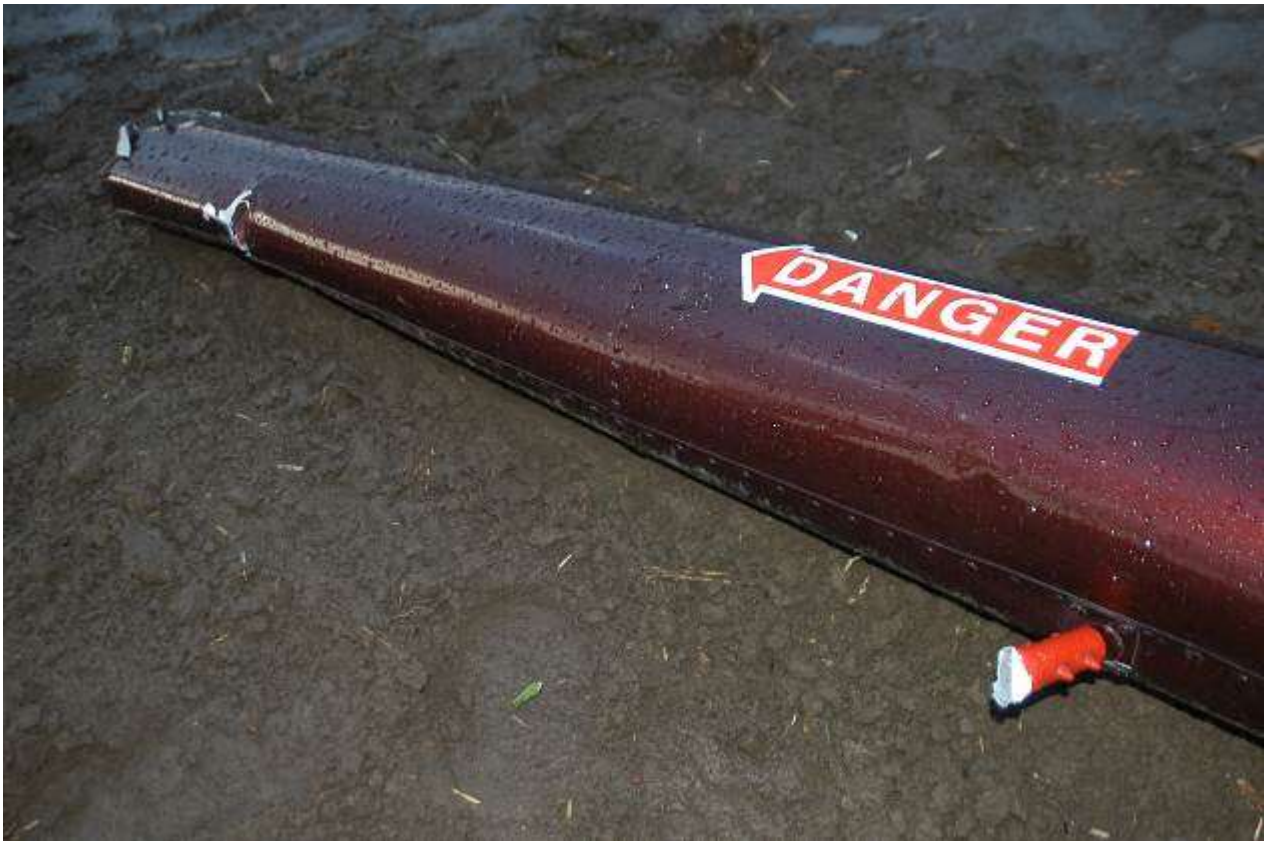
- atrautā fizelāžas astes daļa ar stabilizatoriem, astes reduktoru, un tā lāpstiņu fragmentiem tika atrasta ap 50 m attālumā no helikoptera avārijas vietas (Att. 10,11);

Attēls 10. Helikoptera astes daļa (stabilizators)

Attēls 11. Helikoptera astes sija

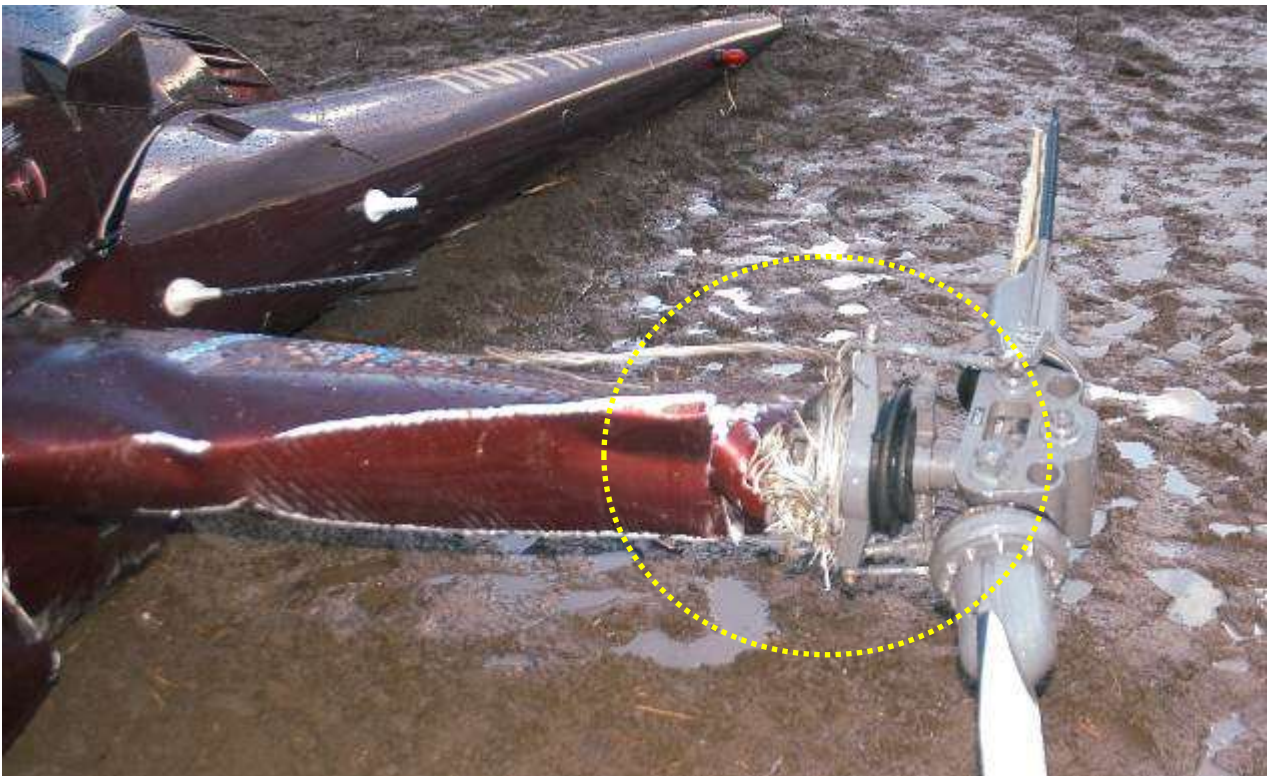
- helikoptera galvenā reduktora ass aptīta ar elektrolīnijas vadu (Att.12);

Attēls 12. Helikoptera galvenais reduktors

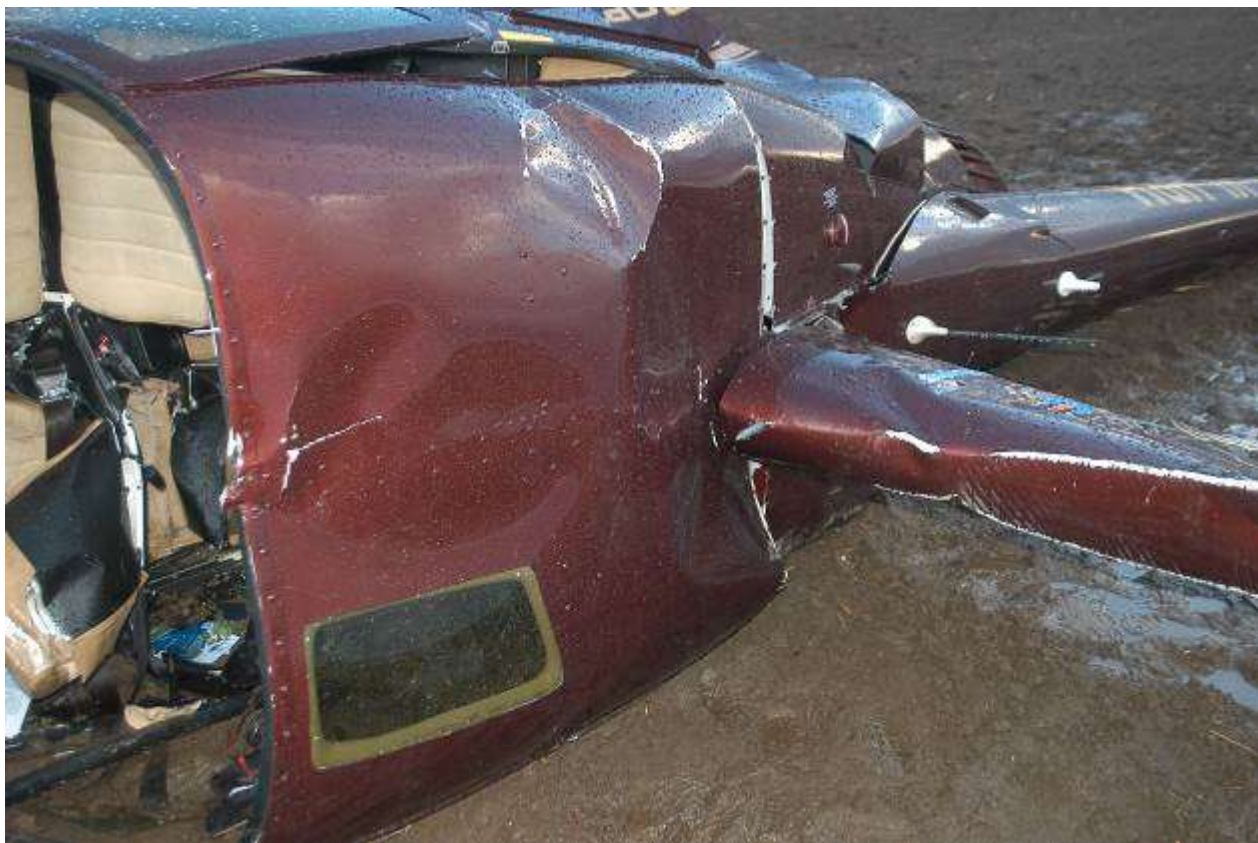
- Helikoptera fizelāžas augšējās daļas apšuvuma deformācija ar plīsumu (Att. 13);

Attēls 13. Helikoptera skats no augšas

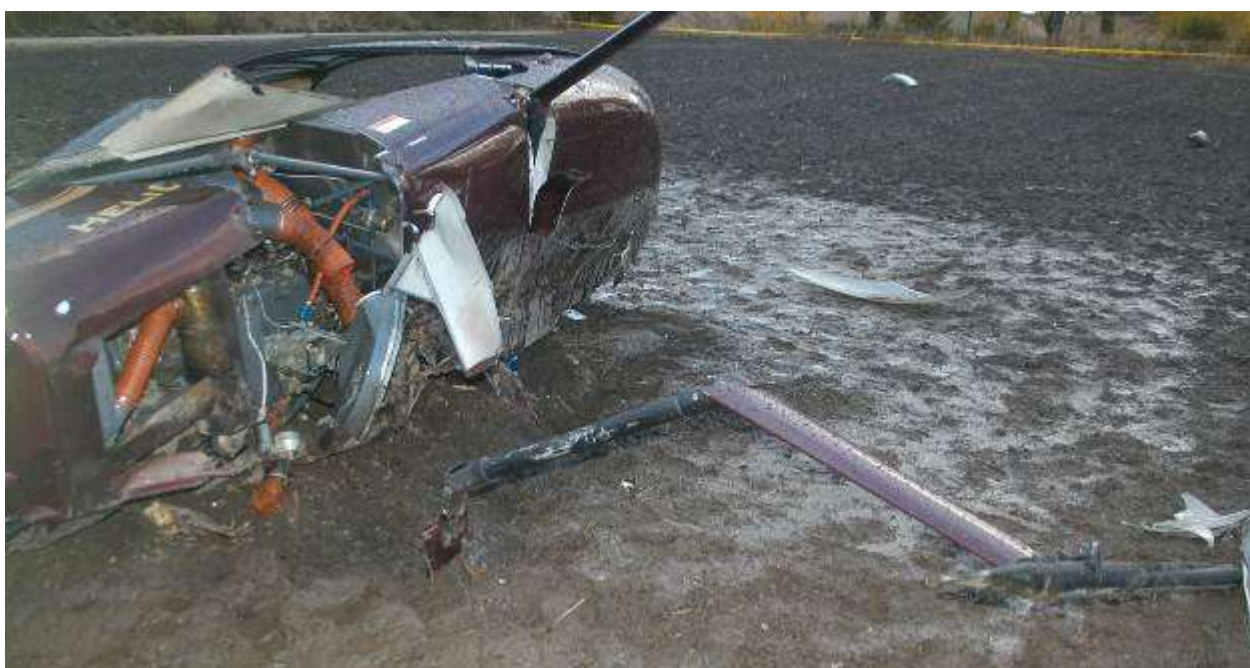
- Nolauzti helikoptera nosēšanās balsti (slieces) (Att. 14);

Attēls 14. Helikoptera skats no apakšas

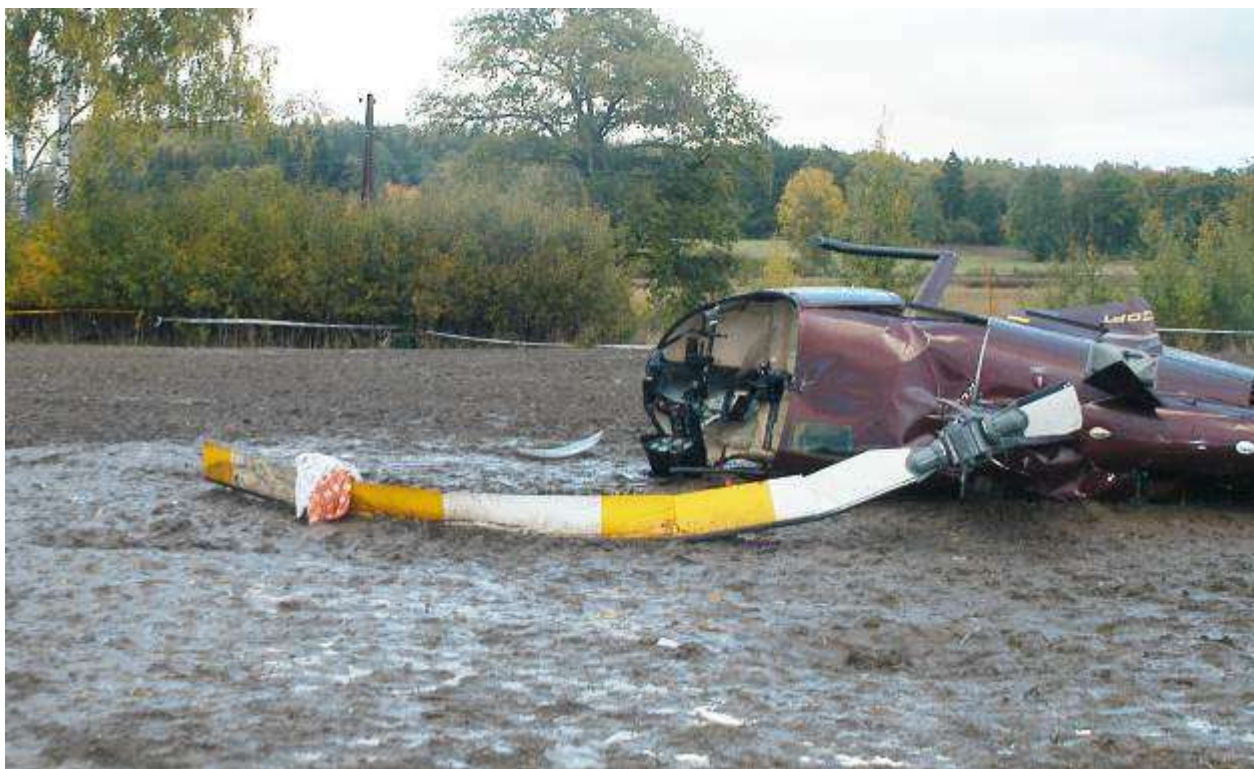
- Galvenā rotora lāpstiņu lūzumi atbilst helikoptera sadursmei ar zemi ar strādājošu dzinēju (Att.15)

Attēls 15. Galvenā rotora stāvoklis pēc sadursmes ar zemi

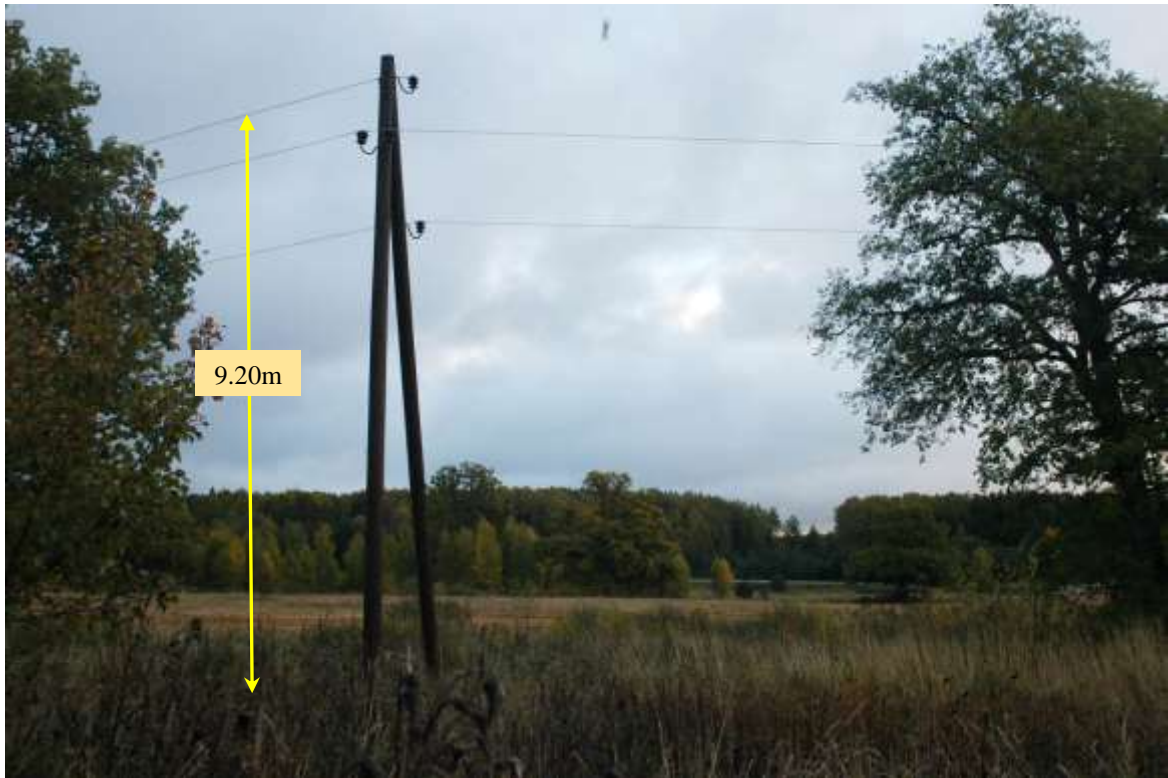
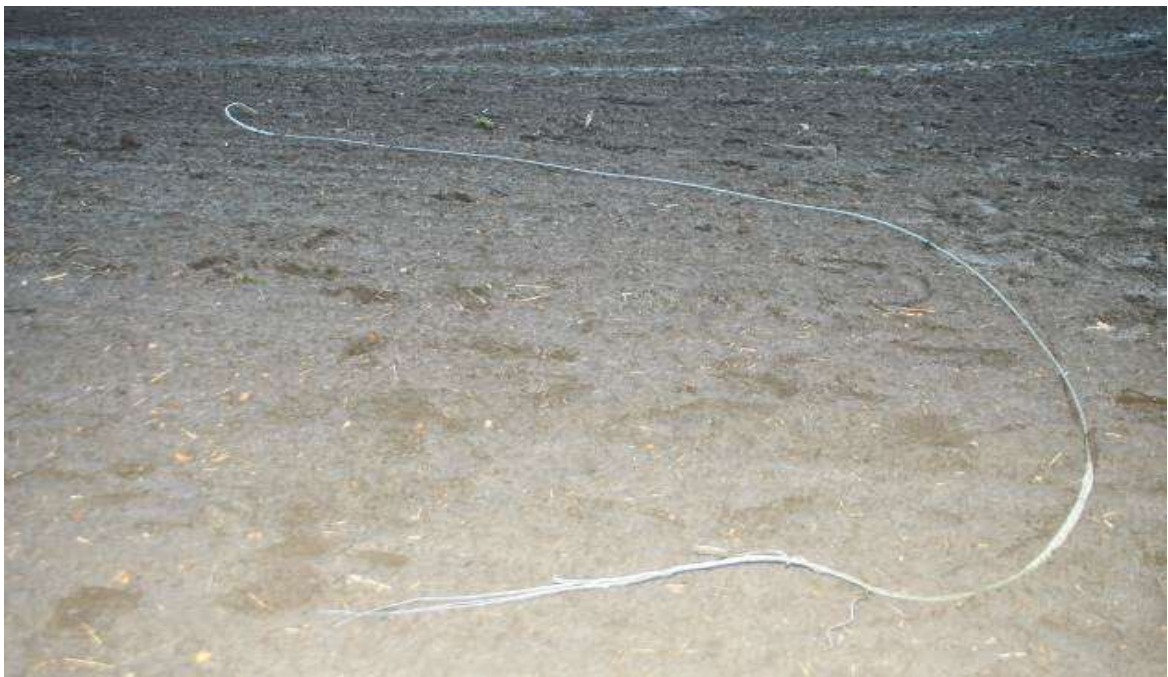
Helikopters R44 lidojuma laikā aizķēra 20kV gaisvadu elektrolīnijas augšējo vadu, kā rezultātā pārrautais vads, uzkrītot uz abiem pārējiem vadiem, izraisīja trīsfāžu īssavienojumu; iedarbojās releju automātika un ieslēdza aizsardzību no maksimālās strāvas īssavienojuma dēļ.

Attēls 16a. Gaisvadu elektrolīnija

Attēls 16b. Elektrolīnijas vada fragments

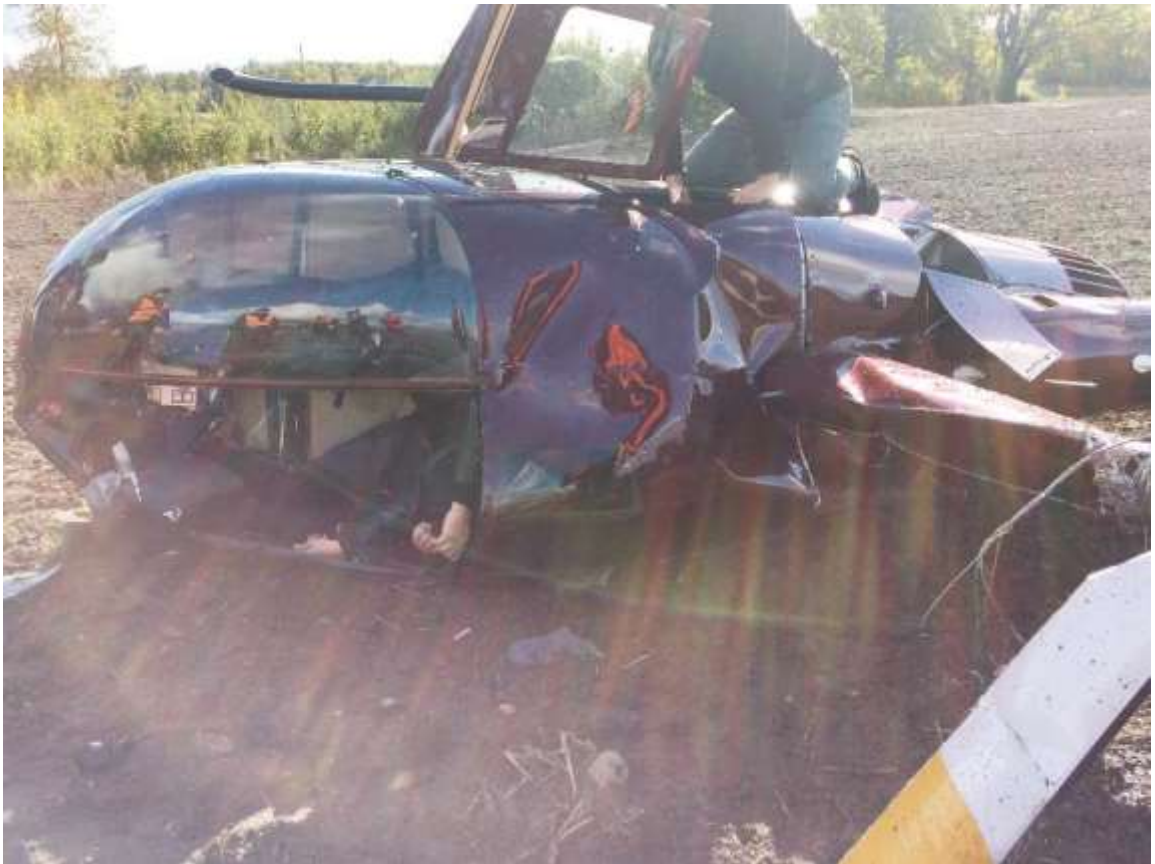
Pēc helikoptera kopējiem bojājumiem, t.i. pēc fizelāžas deformācijas, balstu un helikoptera stiklojuma bojājumiem, liecinieku liecībām, pilota un pasažieru traumām un tā stāvokļa avārijas vietā, ir secināms, ka helikopters zaudējot astes rotoru saduršanas brīdī griezās apkārt vertikālās ass pulksteņrādītāja virzienā (Att. 18).

Attēls 18. Avārijas vieta pirms glābšanas darbiem

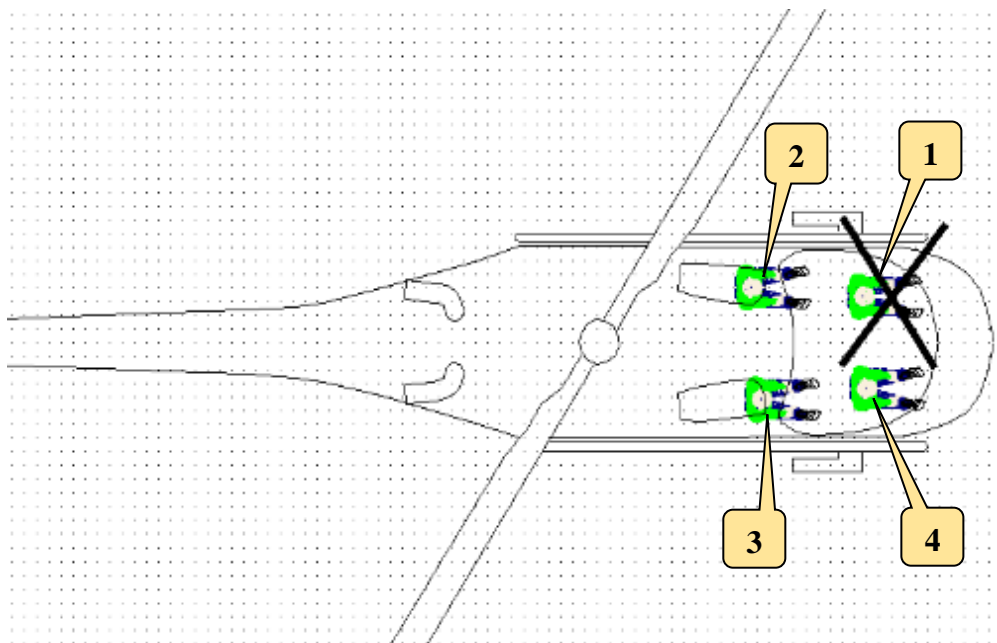
Neskatoties uz helikoptera fizelāžas un spēka elementu konstrukcijas triecienizturību, kā arī drošības jostu konstrukciju (helikoptera pilots un pasažieri bija piesprādzējušies ar drošības jostu sistēmām), spēcīga trieciena pret zemes virsmu rezultātā ar helikoptera fizelāžas kreisās puses sāniem pasažieris (1), kurš atradās helikoptera kabīnes priekšā kreisajā pusē guva nāvīgus miesas bojājumus, pilots (4) un citi pasažieri (2) (3) guva smagus miesas bojājumus (Att. 19).

Attēls 19. Pilota un pasažieru izvietošanas shēma

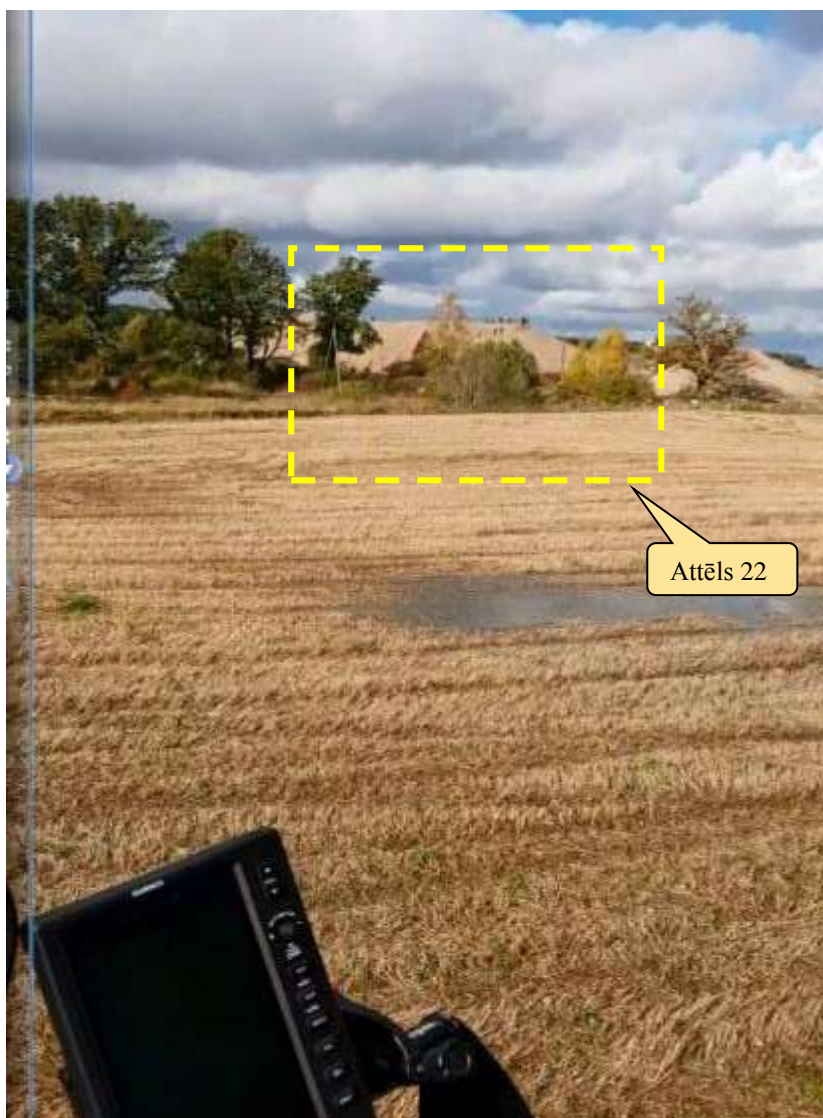
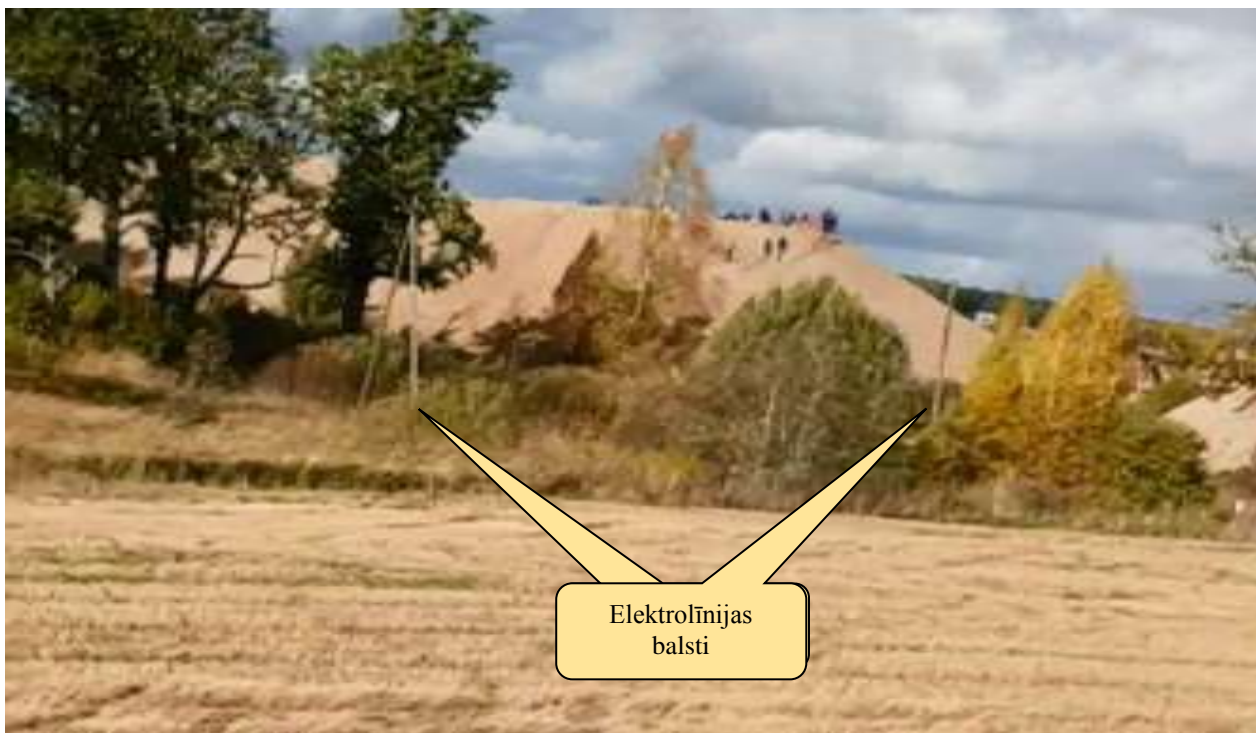
Meteoroloģiskie laika apstākļi helikoptera R44, reģistrācijas Nr. YL-HBH, lidojuma laikā 2017. gada 8. oktobrī Priekules novadā, Gramzdas pagastā, Gramzdas karjera rajonā plkst. 13:11 bija atbilstoši vizuālo lidojumu veikšanas prasībām. Pacelšanās laikā saule atradās pilotam aizmugurē, maksimālās vēja brāzmas nepārsniedza 11m/s. Videoierakstā, kas tika uzņemts no helikoptera kabīnes dažas sekundes pirms aviācijas nelaimes gadījuma, redzams, ka lidojuma drošībai bīstamie šķērslī (elektrolīnija, elektrolīnijas balsti, koku galotnes u.tml.) bija labi saskatāmi (Attēli 21. un 22.)

Attēls 21. Uzņēmums no helikoptera R44, r/n YL-HBH, kabīnes lidojuma laikā

Attēls 22. Pietuvinātais attēls no helikoptera R44, r/n YL-HBH, kabīnes
