Transporta nelaimes gadījumu un incidentu izmeklēšanas birojs

## **NOBEIGUMA ZIŅOJUMS Nr. 4-02/2-16(1/2016)**

### **PAR AVIĀCIJAS NELAIMES GADĪJUMU AR PLANIERI AC4-ДУ, REĢISTRĀCIJAS Nr. RA-0423A, 2016. GADA 4. MAIJĀ DAUGAVPILS NOVADĀ, KALKŪNES PAGASTĀ, GRĪVAS LIDLĀUKĀ**

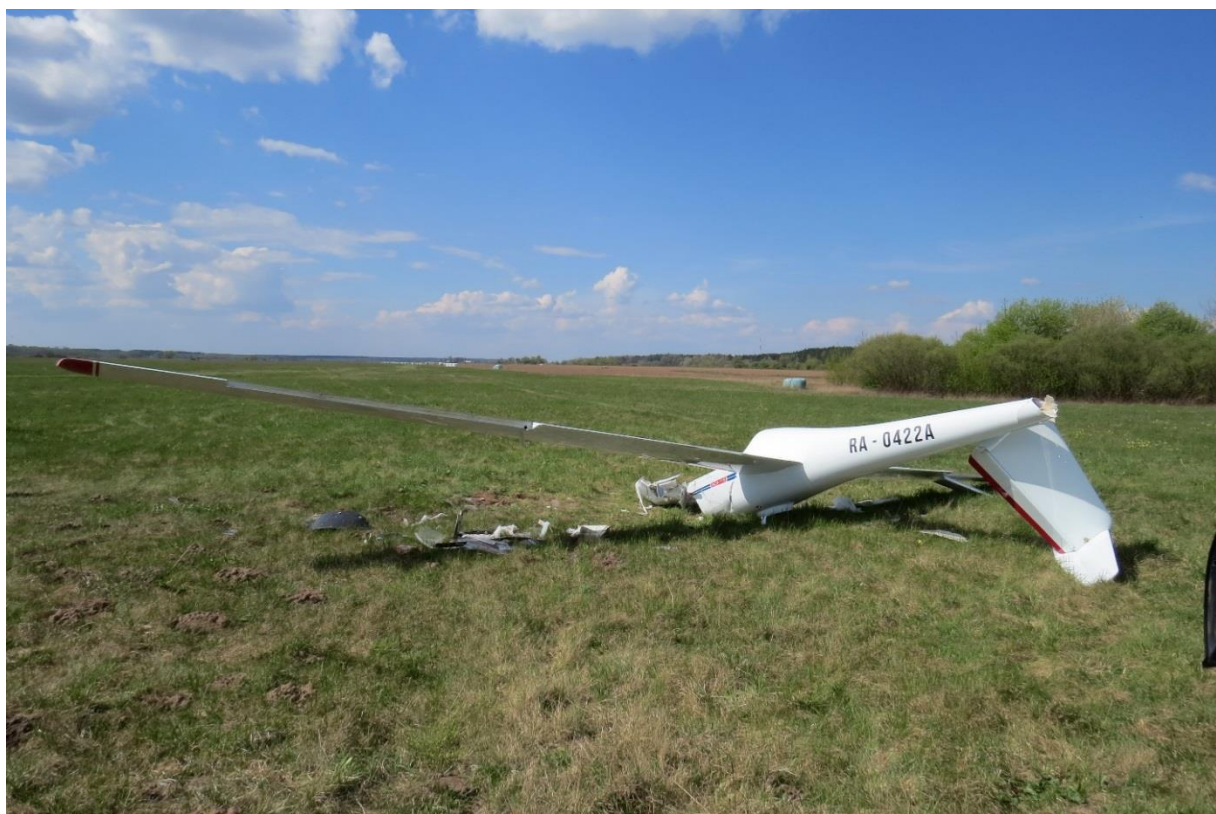
2016. gada 4. maijā Daugavpils nov., Kalkūnes pag., Grīvas lidlaukā notika aviācijas nelaimes gadījums ar planieri AC4-ДУ, Krievijas Federācijas reģistrācijas Nr. RA-0423A, kuru pilotēja privāta persona. Planieris avarēja uzlidošanas laikā, saduroties ar zemes virsmu. Planiera konstrukcija tika būtiski bojāta. Aviācijas nelaimes gadījumā pilots guva smagus miesas bojājumus, kuru dēļ iestājās nāve.

Attēls 1. Planieris AC4-ДУ aviācijas nelaimes gadījuma vietā

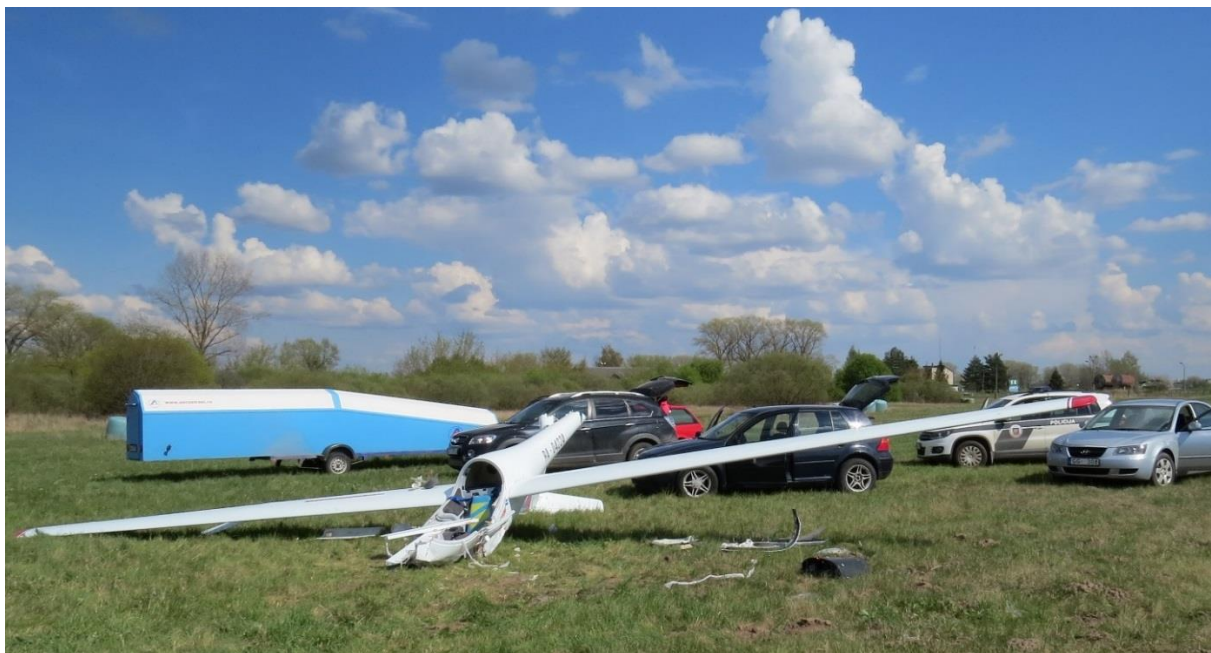
Attēls 2. Planieris pēc glābšanas pasākumiem notikuma vietā

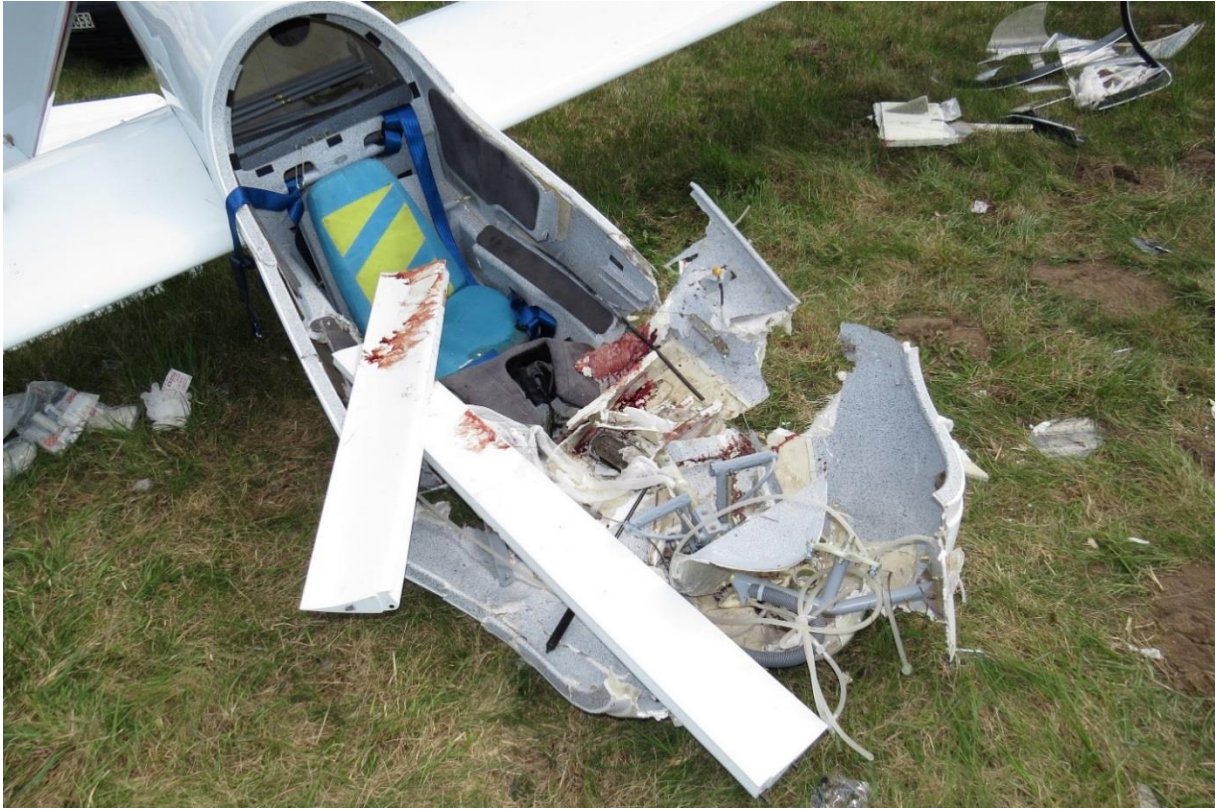
Aviācijas nelaimes gadījuma vietā planieris AC4-ДУ, pēc sadursmes ar zemes virsmu apstājās bez slīdēšanas pazīmēm. Fizelāžas priekšējā daļa (kabīne) pilnīgi tika sagrauta (Att. 3).

Attēls 3. Planiera fizelāžas priekšējā daļa

Planiera konstrukcija nenodrošina pilota izdzīvošanu spēcīga trieciena rezultātā: gaisa kuģa priekšējā daļa (kabīne) pilnīgi sagruva un pilots guva nāvīgus miesas bojājumus.

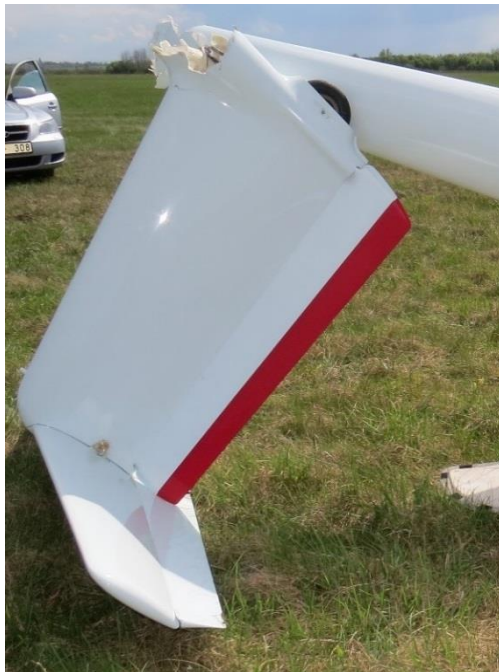
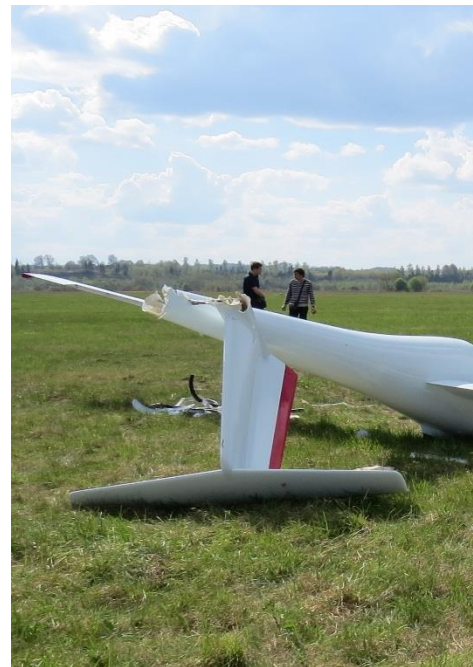
Spēcīga trieciena dēļ planiera augstuma un virziena stabilizatori tika atrauti no fizelāžas (Att. 4);

Attēls 4. Gaisa kuģa augstuma un virziena stabilizatori

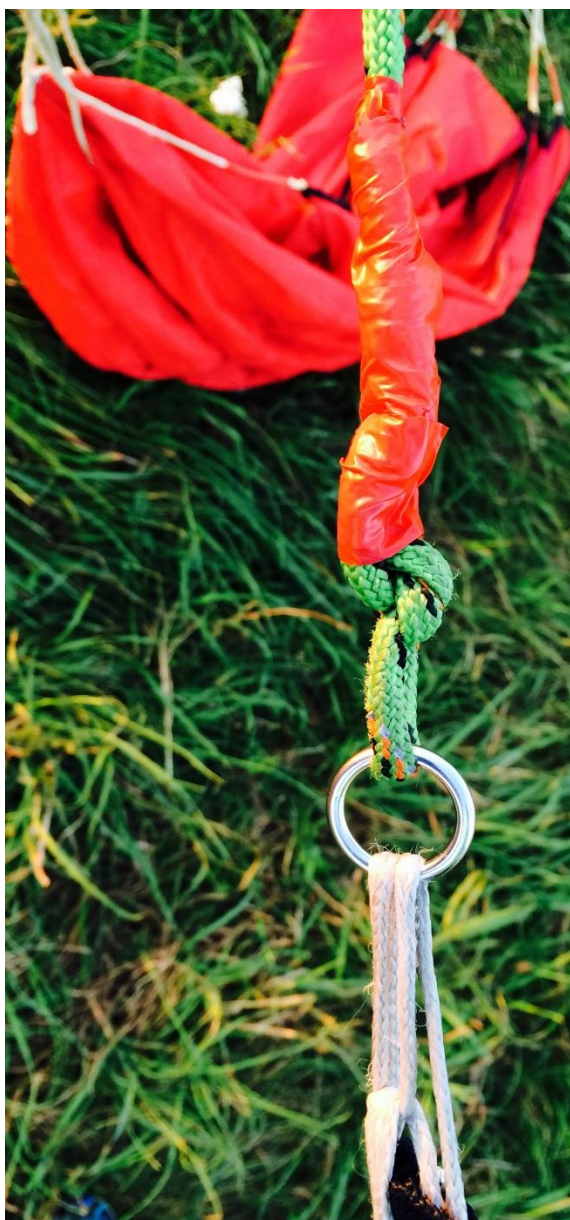
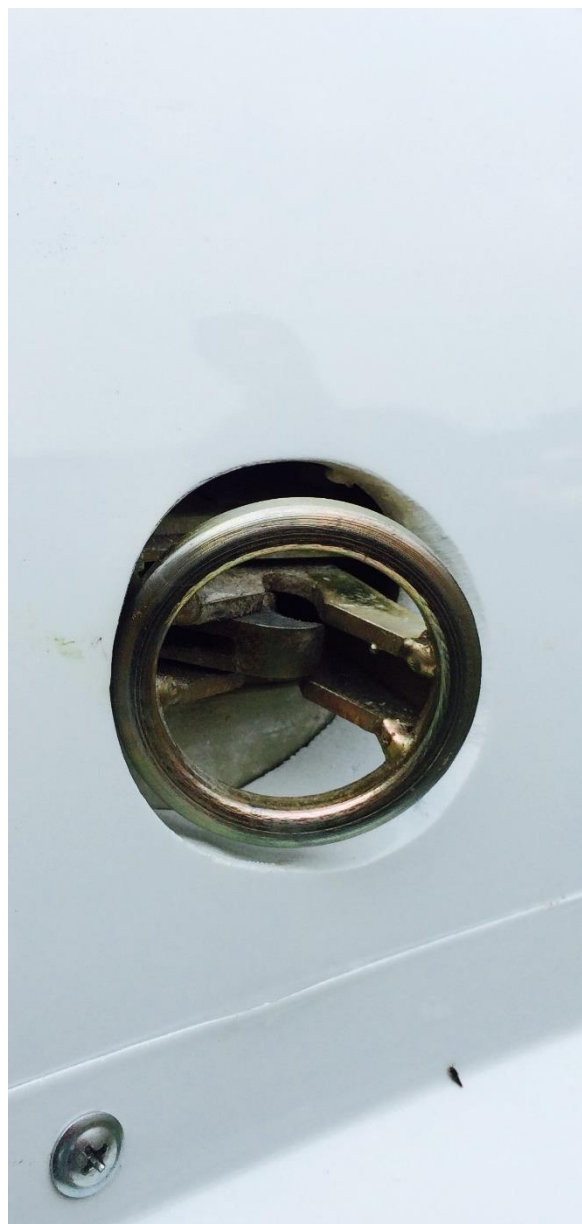
Vinčas tauva ar drošības plāksni un tauvas slēdzene planiera apakšējā daļā bez bojājumu pazīmēm (Att. 5);

Attēls 5. Planiera sakabes mehānisms

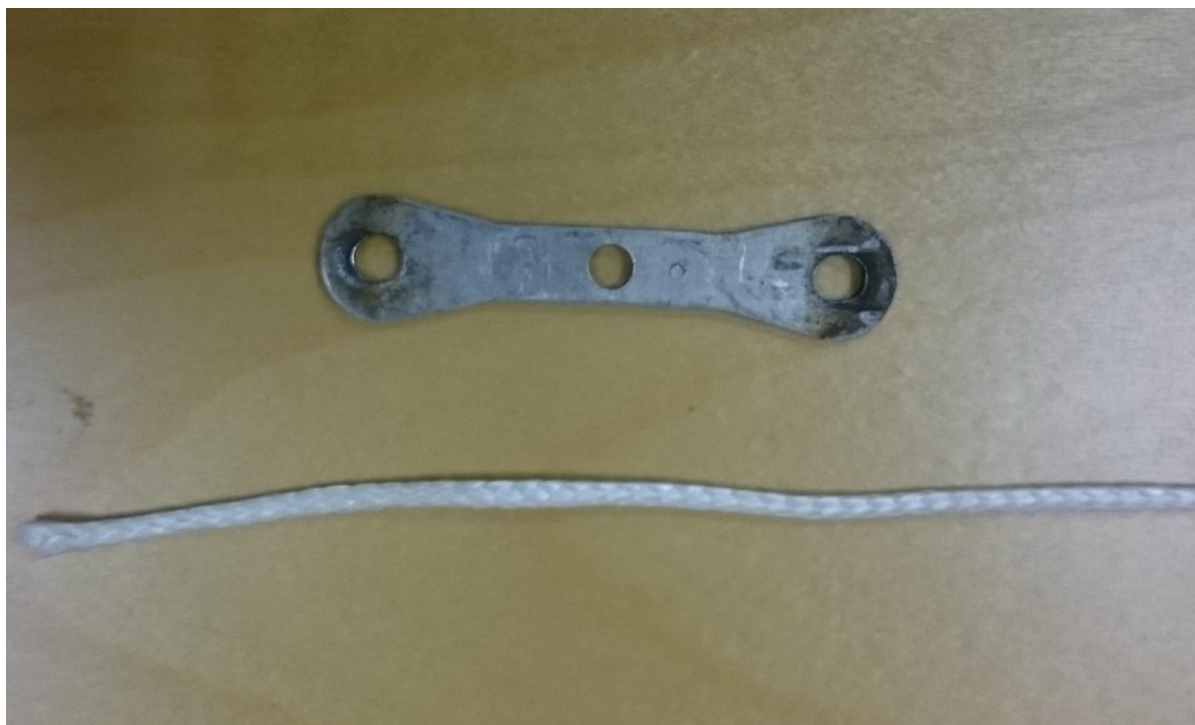
Vinčas tauvas garums:	- 1400 m;
Vinčas tauvas stiepes izturība:	- 700 kg;
Vinčas tauvas diametrs:	- 3.8 mm;
Drošības plāksnes stiepes izturība:	- 200 kg.

Attēls 6a. Vinčas tauva ar drošības plāksni
