NOBEIGUMA ZIŅOJUMS Nr. 4-02/1-14(5/2014)

PAR AVIĀCIJAS NELAIMES GADĪJUMU AR GAISA KUĢI

„SKY RANGER”, REGISTRĀCIJAS Nr. YL-VJK

2014. GADA 12. MARTĀ JAUNAGLONAS CIEMATĀ, AGLONAS NOVADĀ

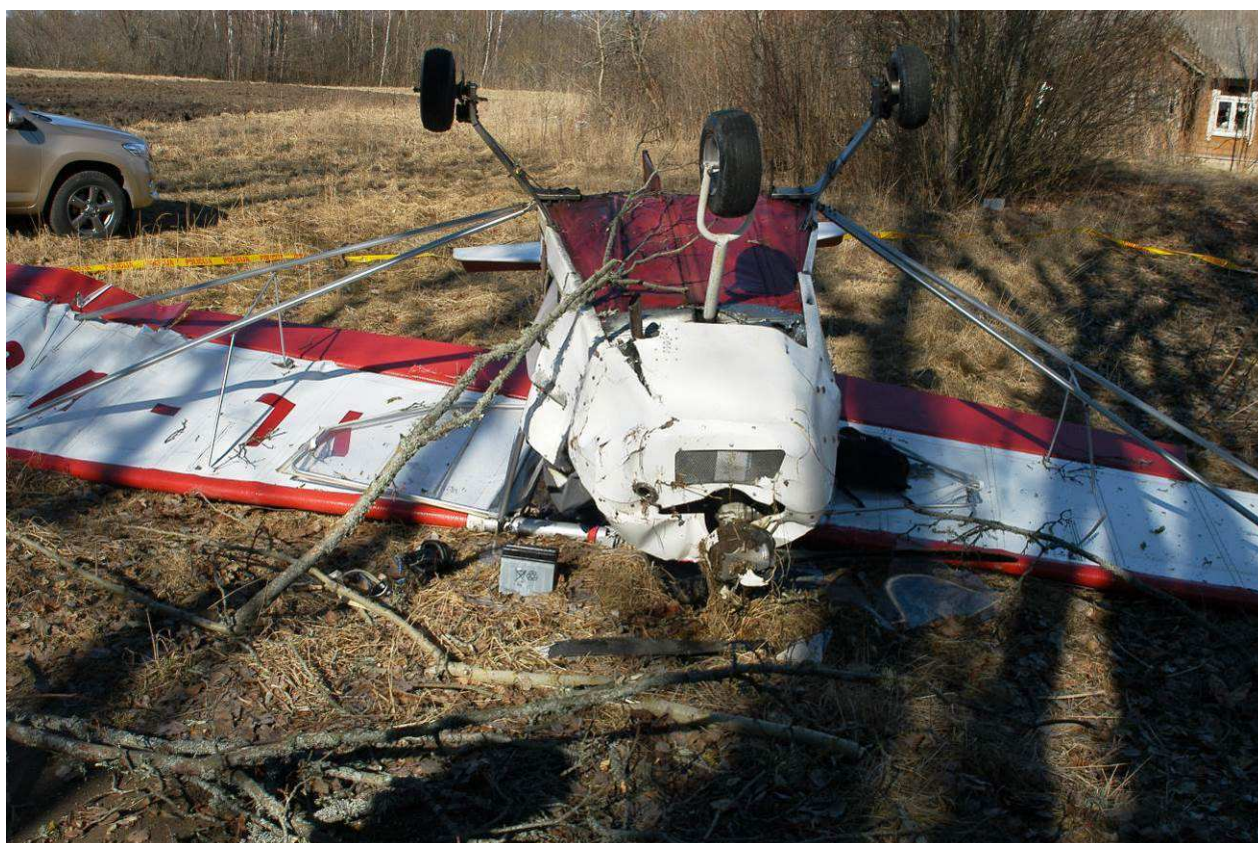
Att. 1. Gaisa kuģis aviācijas nelaimes gadījuma vietā

Tuvojoties nosēšanās vietai, gaisa kuģis aizķēra koku galotnes, zaudēja ātrumu un ietricās zemē. Avārijas rezultātā gaisa kuģa konstrukcija būtiski bojāta, pilots guva miesas bojājumus.

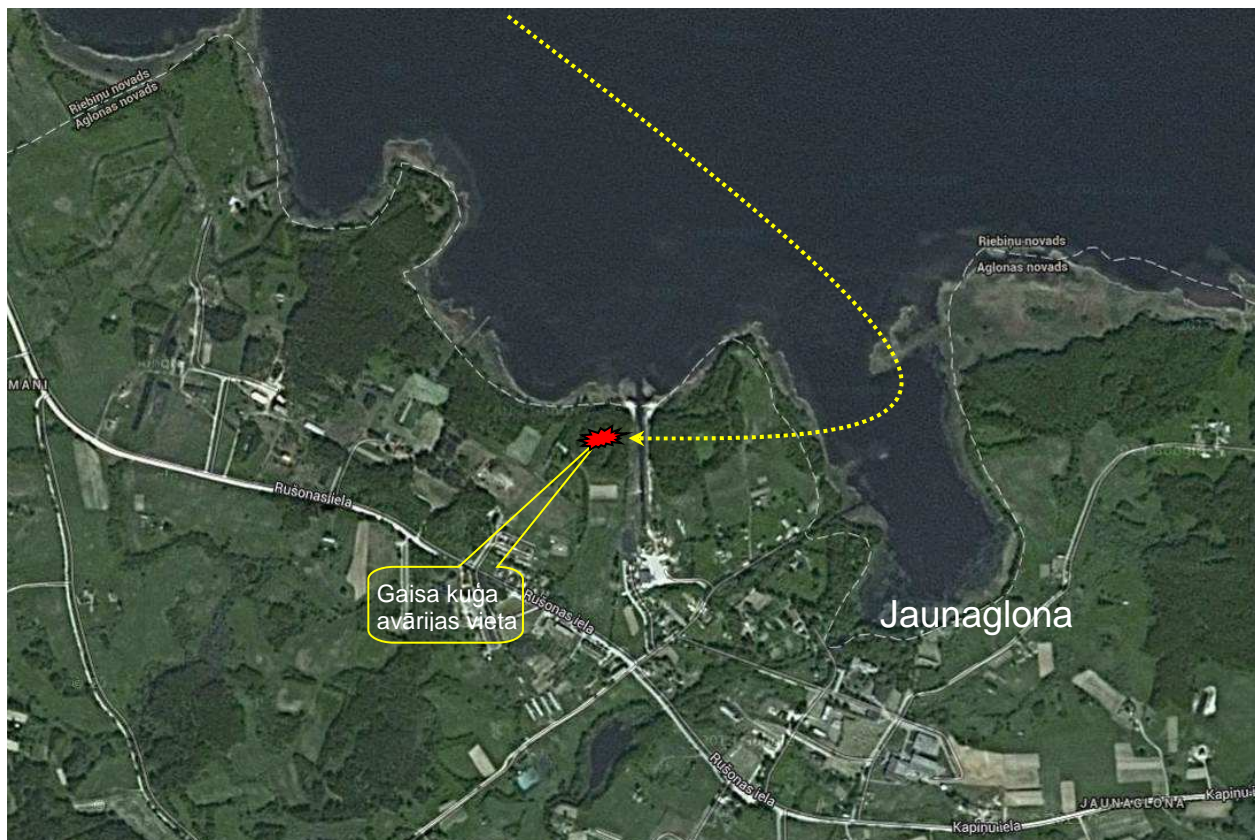
Att. 2. Gaisa kuģa „Sky Ranger” avārijas vieta

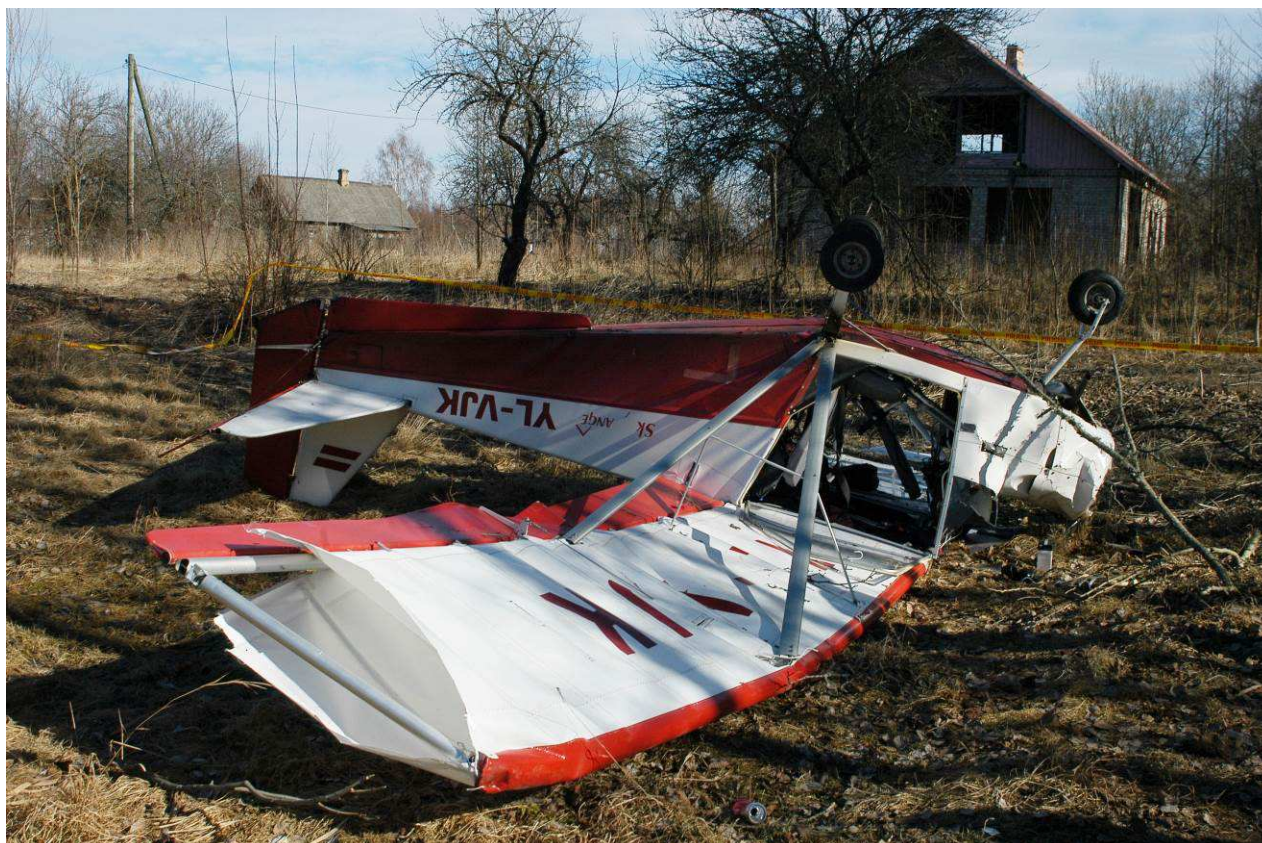
Tuvojoties nosēšanās laukumam c. Jaunaglonā, 600 metru augstumā pilots samazināja gaisa kuģa dzinēja apgriezienus līdz tukšgaitai, pakāpeniski samazinot augstumu. Atrodoties aptuveni 50 metru augstumā, pilots pamanīja, ka līdz nosēšanās laukumam vēl ir 250-300 metri. Tad pilots strauji palielināja dzinēja apgriezienus, kā rezultātā gaisa kuģa dzinējs pārstāja darboties. Gaisa kuģis ar izslēgto dzinēju turpināja nolaišanos pēc inerces, aizķēra koka galotnes, un apmēram no 15 metru augstuma gaisa kuģis atsitās pret zemes virsmu, apgāzās uz fizelāžas augšējo daļu un apstājās.

Att. 3. Aviācijas nelaimes gadījuma vieta

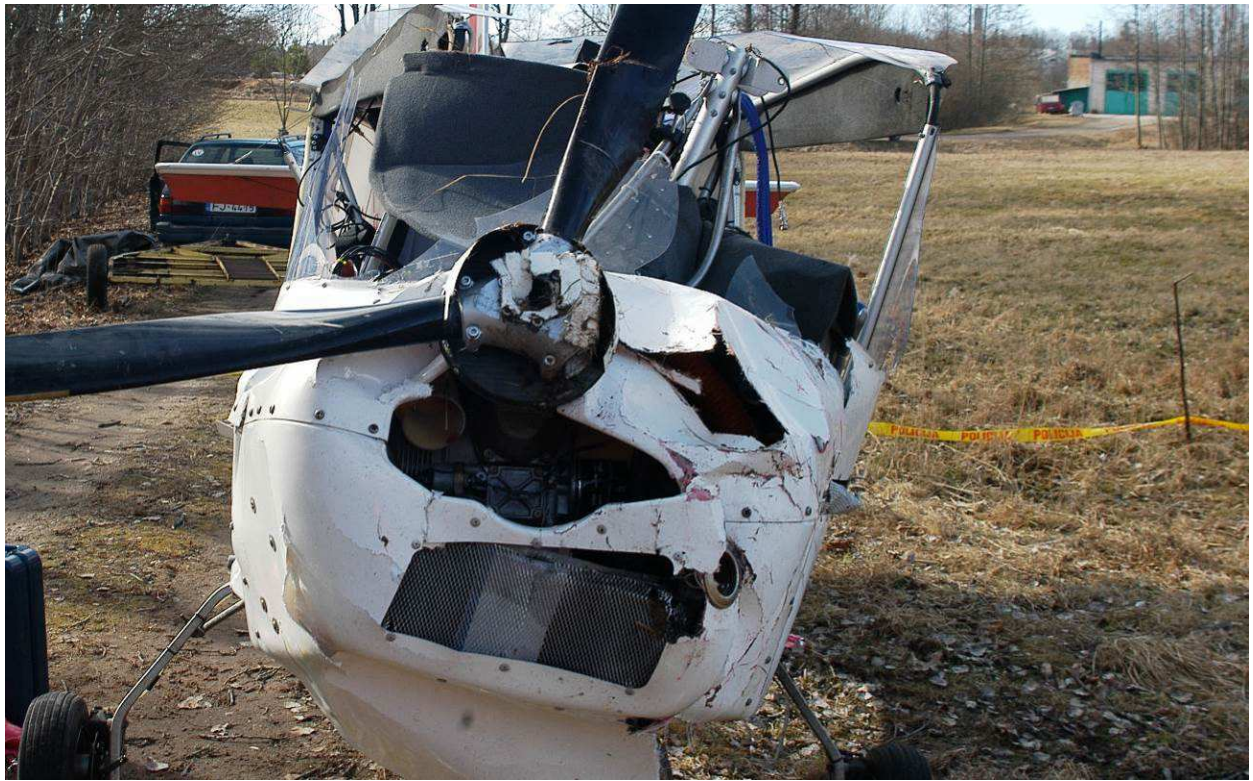
- deformēti un saplēsti gaisa kuģa dzinēja aptecētāji;
- bojāts propellera rumbas aptecētājs un kabīnes aizsargstikls;
- nolauzta viena propellera lāpstiņa (Att. 4);

Att. 4. Gaisa kuģa priekšējās daļas bojājumi

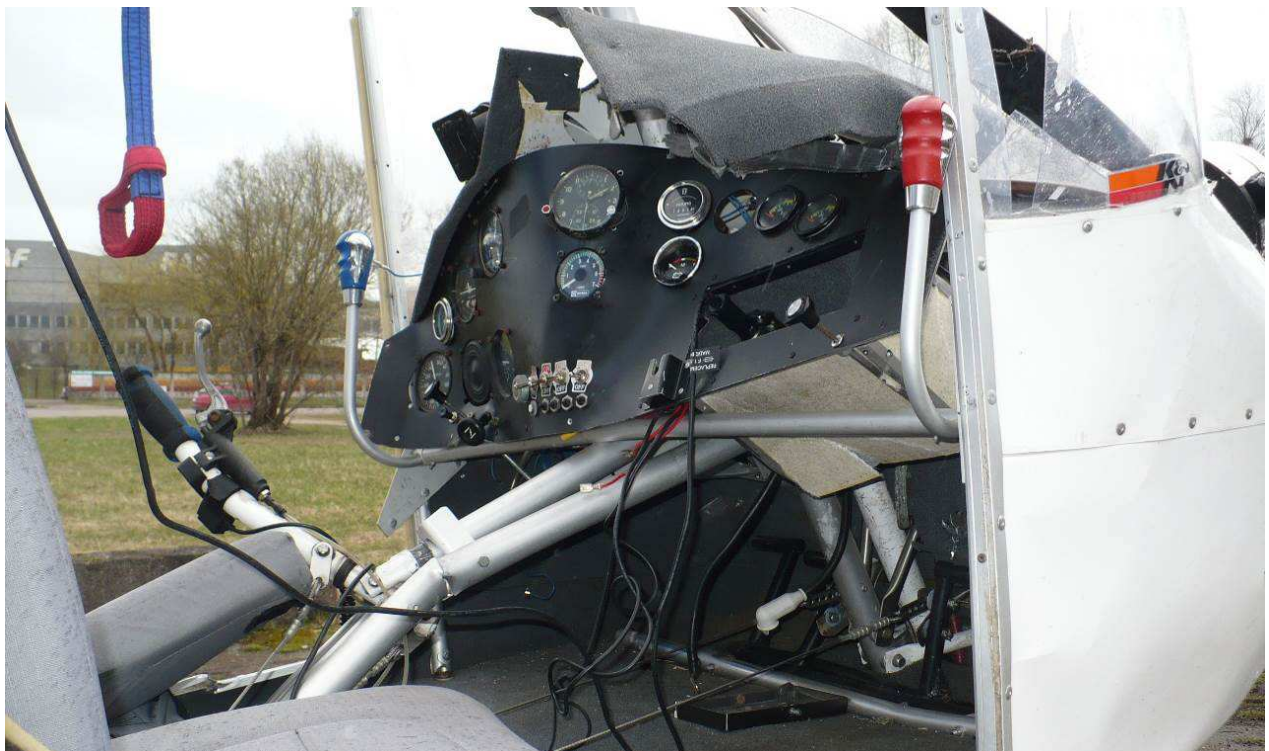
- deformētas gaisa kuģa garenijas ar vadības elementiem;
- saplēsts mērinstrumentu panelis, daži no instrumentiem deformēti (Att. 5);

Att. 5. Gaisa kuģa kabīnes bojājumi

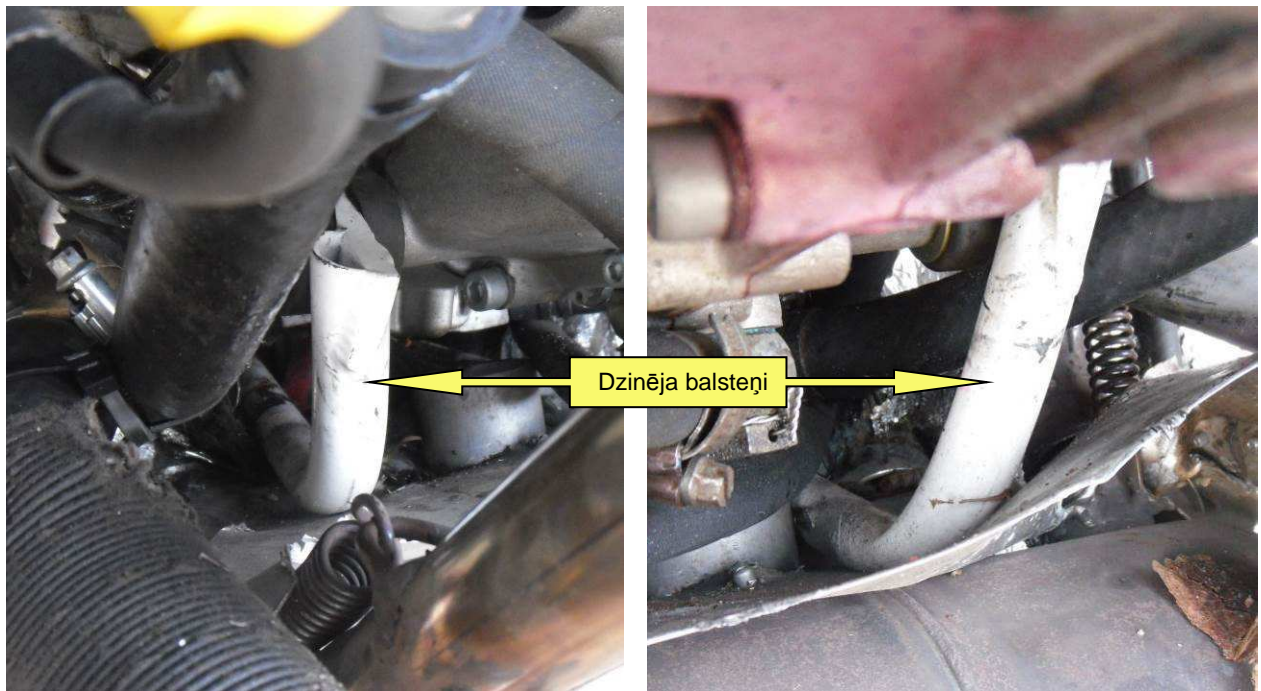
- saliekti uz augšu gaisa kuģa dzinēja stiprinājuma apakšējie balstiņi (Att. 6);
- nobīdīti uz aizmuguri dzinēja augšējie balstiņi, karburatori un dzinēja korpuss (Att. 7);

Att. 6. Dzinēja apakšējie balsteņi

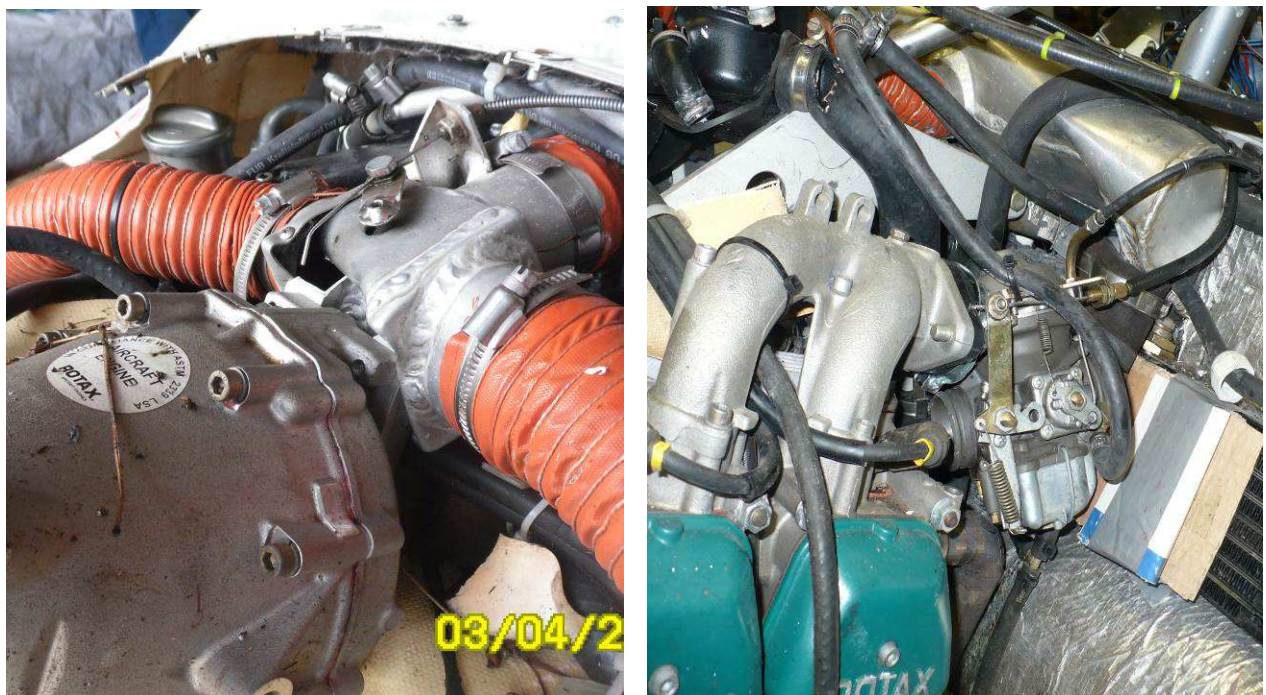
Att. 7. Dzinēja augšējās daļas nobīde

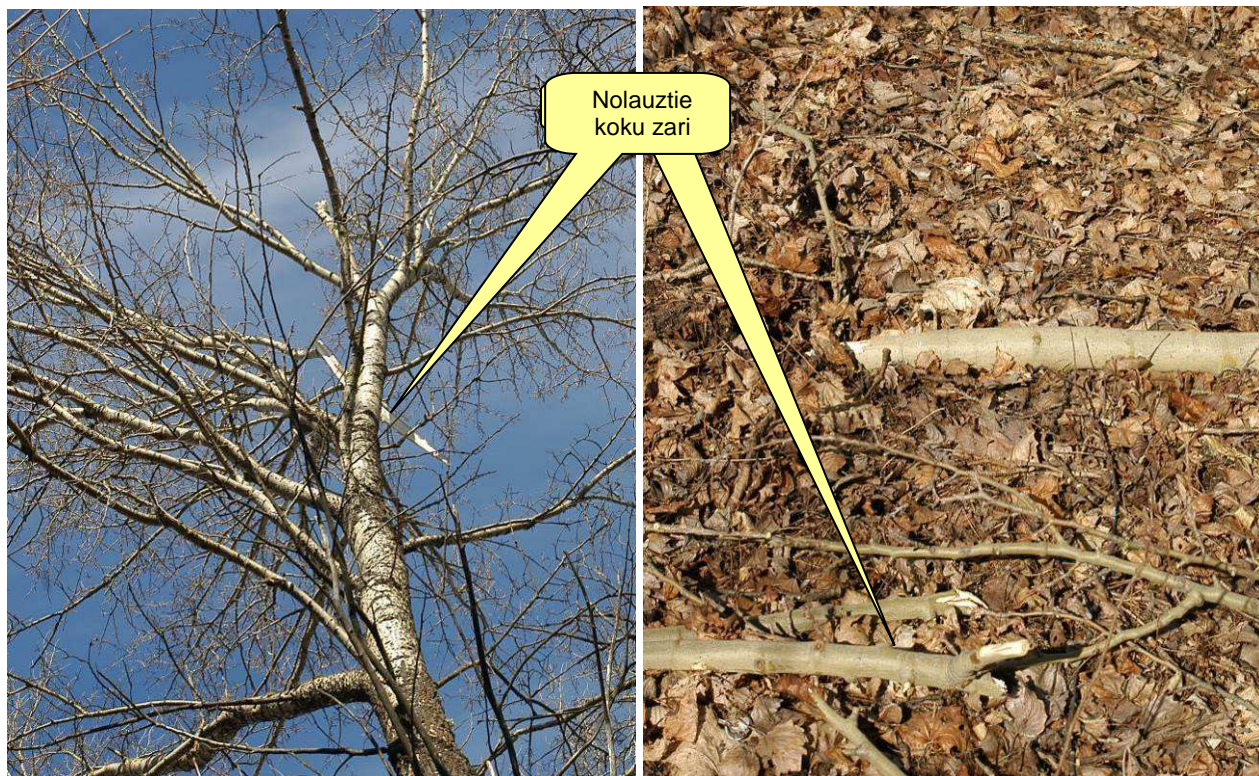
Gaisa kuģis ar kreiso šasiju un fizelāžas apakšējo daļu aizķēra koka galotnes zarus. Veicot notikuma vietas apsekošanu, tika atrasti nolauzti koku zari no koku galotnēm (Att. 10a un 10b).

Att. 10a. Nolauzti koku zari

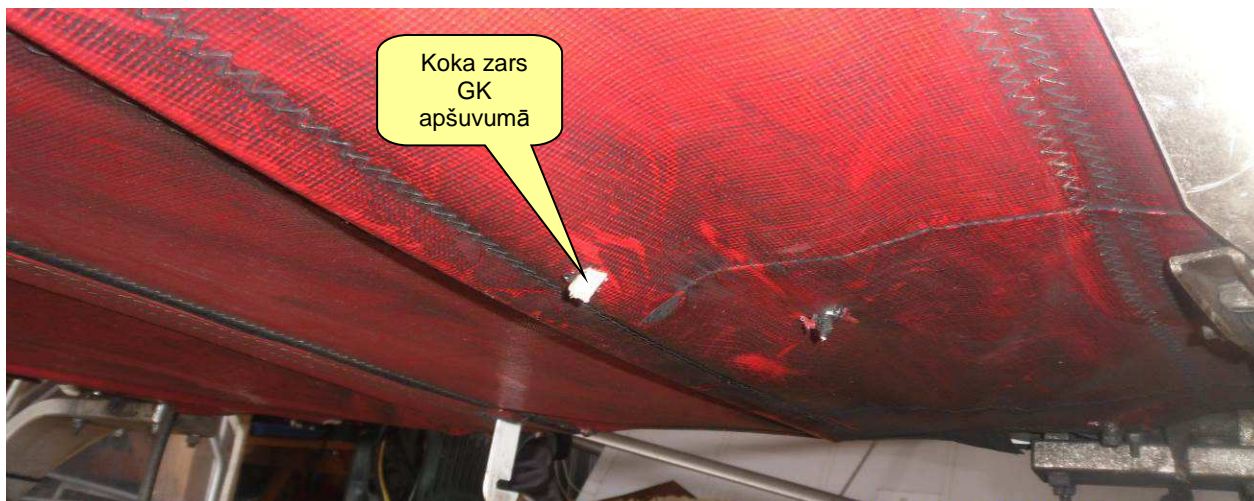
Att. 10b. Gaisa kuģa fizelāžas apakšējā daļa

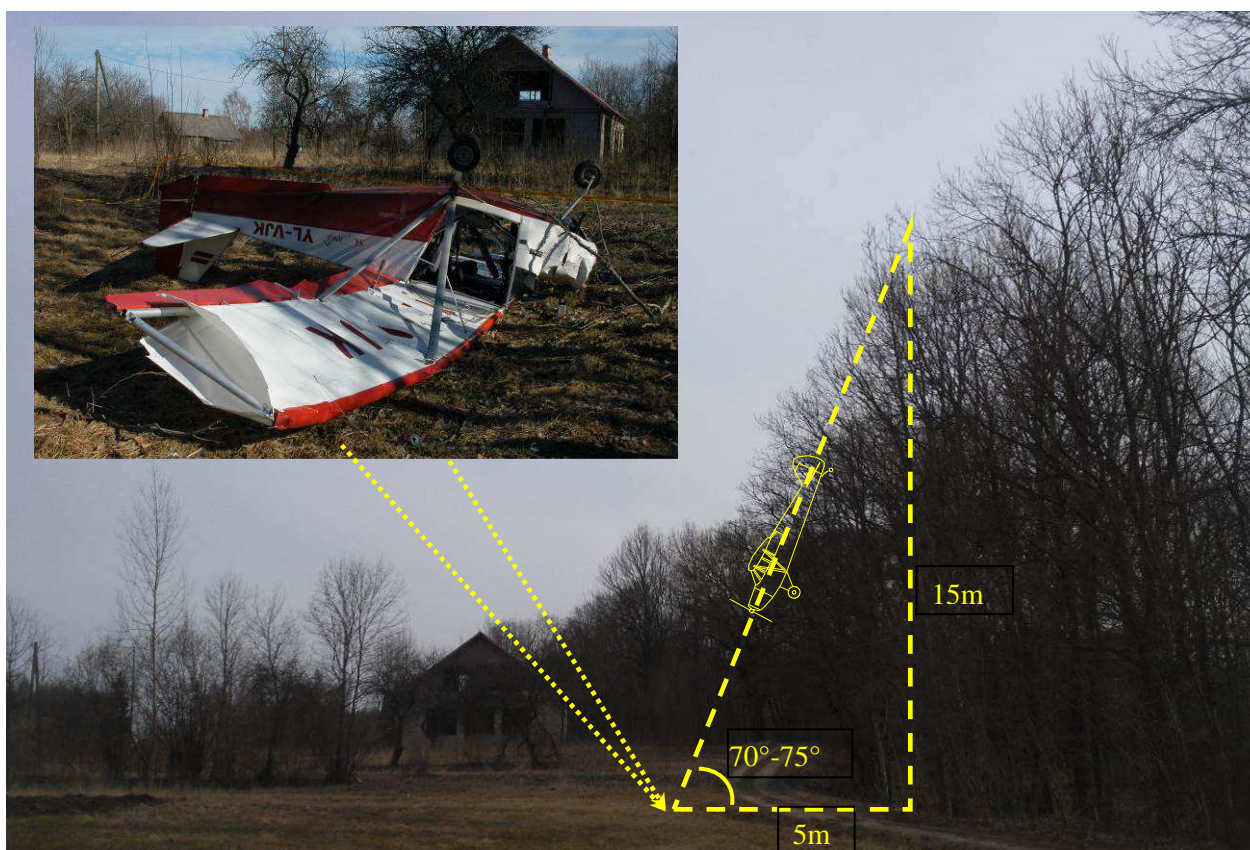
Apsekojot notikuma vietu, lai noskaidrotu notikušā nelaimes gadījuma apstākļus, secināts, ka notikuma vietā koku augstums, no kuriem ir nolauzti zari, ir aptuveni 15 metri. No šiem kokiem līdz sadursmes ar zemi vietai ir aptuveni 5 metri, līdz ar ko gaisa kuģa sadursmes leņķis ir 70° - 75° attiecībā pret zemes virsmu (Att. 11).

Att. 11. Gaisa kuģa sadursmes trajektorija

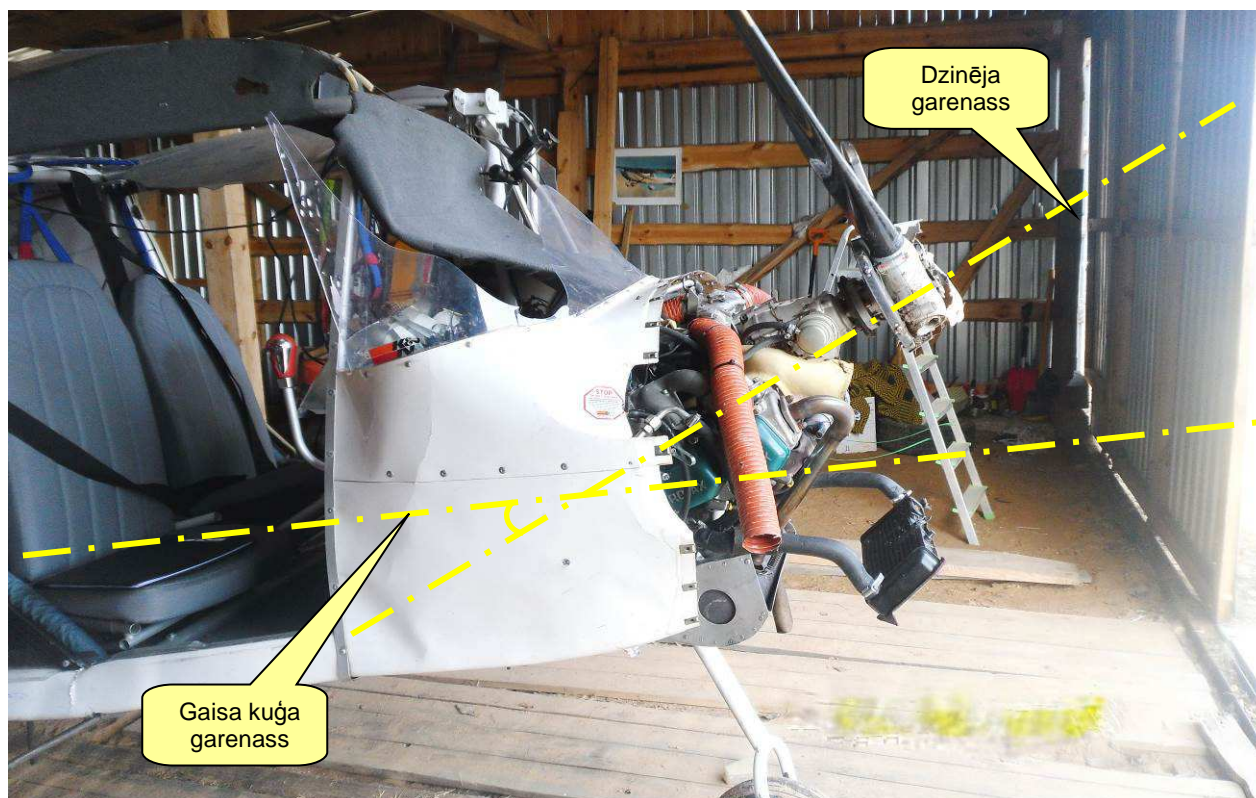
Trieciena rezultātā gaisa kuģa dzinējs saliecās uz augšu aptuveni 20° - 25° leņķī attiecībā pret gaisa kuģa garenasi (Att. 12).

Att. 12. Dzinēja nobīde no gaisa kuģa garenass

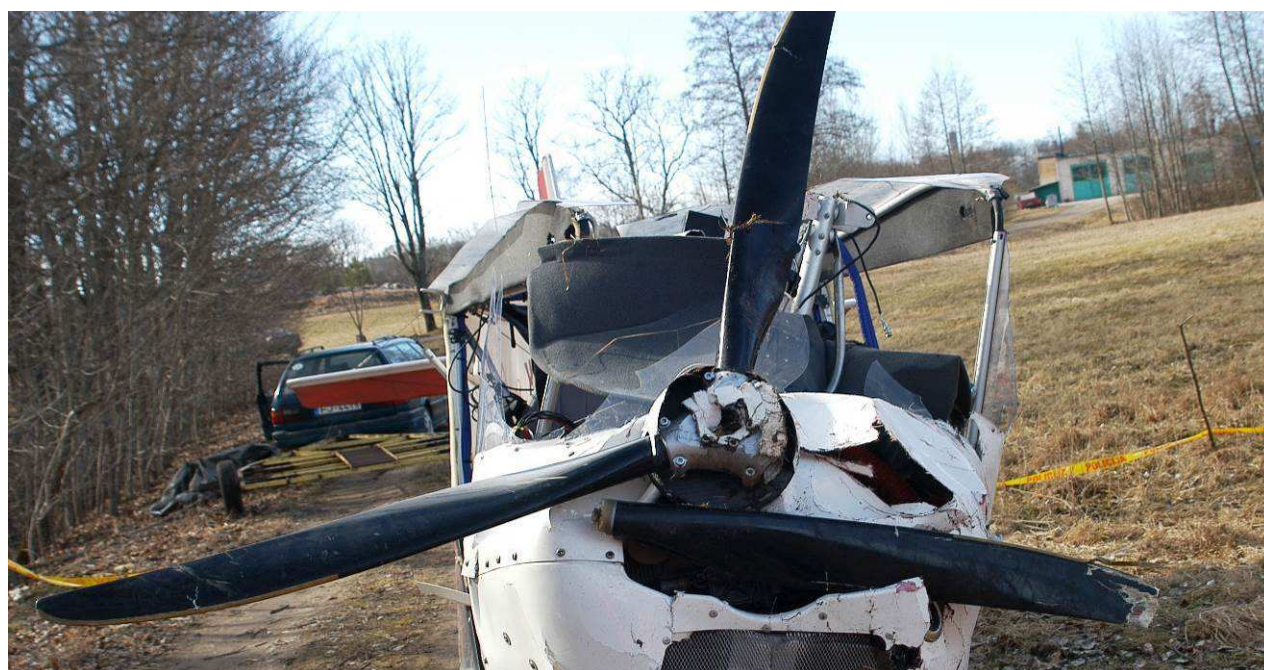
Pēc gaisa kuģa propellera lūzumu veida un propellera lāpstiņu stāvokļa pēc avārijas noteikts, ka gaisa kuģa Sky Ranger dzinējs gaisa kuģa sadursmes ar zemes virsmu brīdī nedarbojās, ko apstiprina arī pilota liecības (Att. 13).

Att. 13. Avarējušā gaisa kuģa propelleris

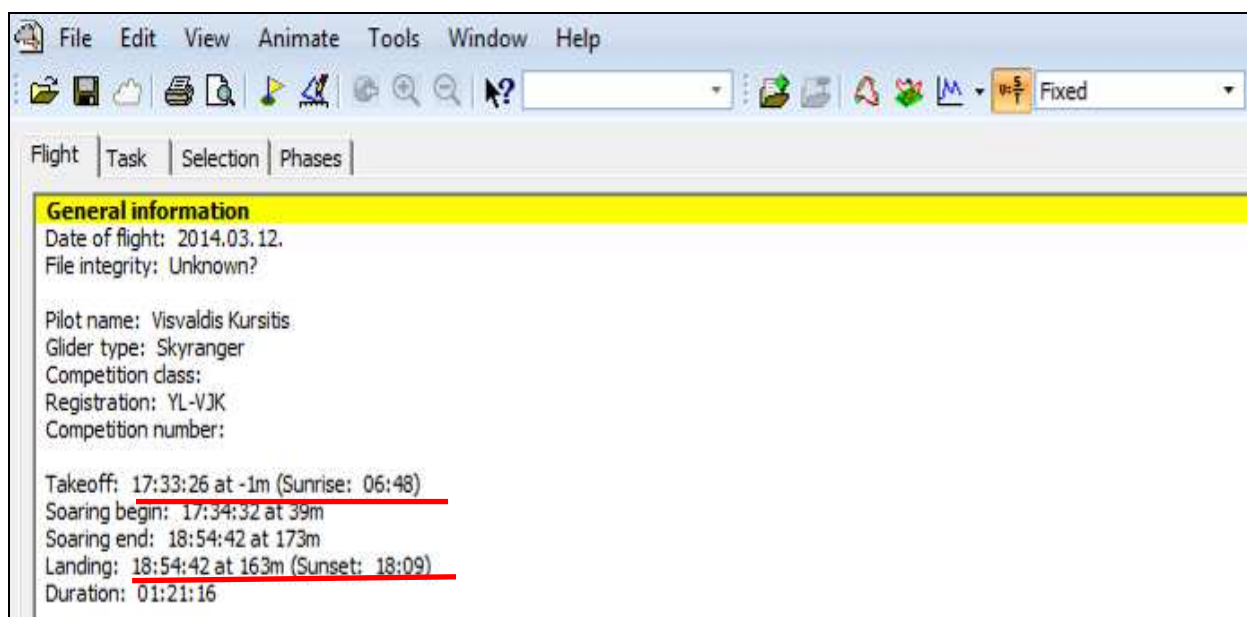
- Informācija par avarējušā gaisa kuģa lidojumu 12.03.2014. no navigācijas ierīces GPSmap 296 „GARMIN” (Att. 14);

Att. 14. Gaisa kuģa Sky Ranger lidojuma dati

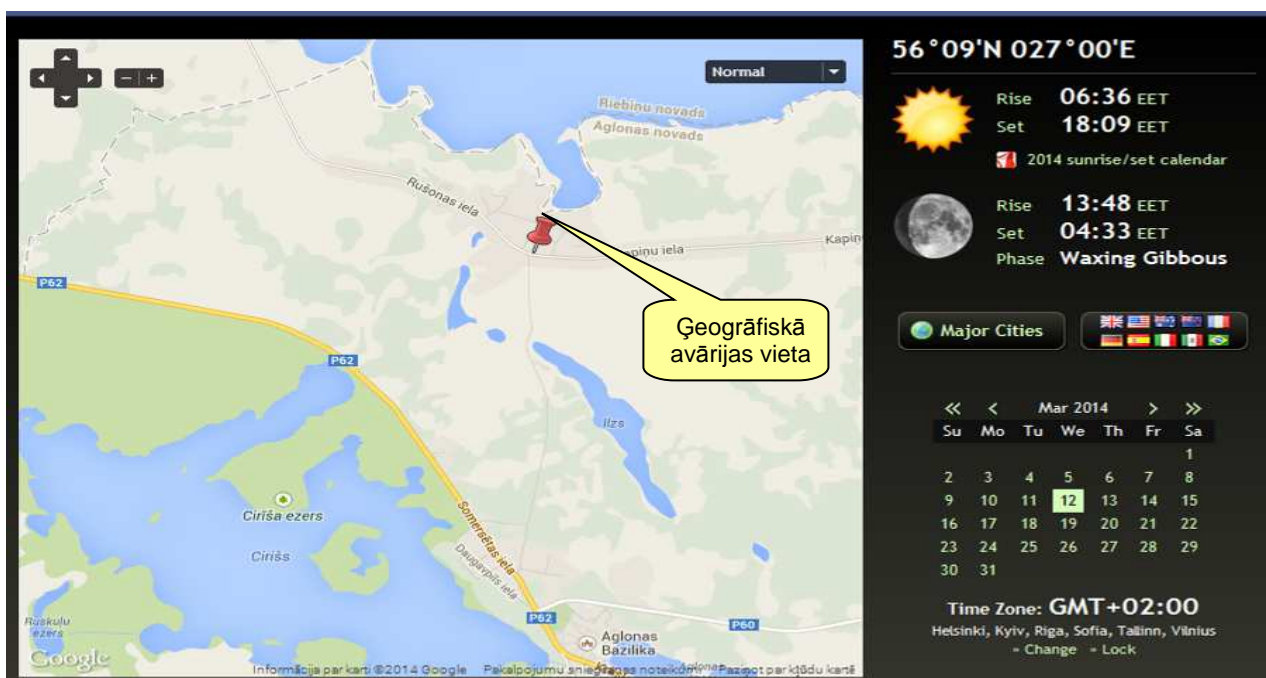
Veicot lidojuma un aviācijas nelaimes gadījuma analīzi, kas notika 2014. gada 12. martā Aglonas novadā, Jaunaglonas ciematā ar gaisa kuģi “Sky Ranger”, reģistrācijas numurs YL-VJK, var secināt, ka viens no iespējamajiem aviācijas nelaimes gadījuma cēloņiem bija pilota lēmums lidot īsi pirms saulrieta. Saskaņā ar gaisa kuģa “Sky Ranger”, reģistrācijas numurs YL-VJK, ekspluatācijas ierobežojumu 6. punktu, kas ir Lidojumu derīguma speciālās apliecības Nr. S-56 sastāvdaļa, lidojumi tumšajā diennakts laikā nav atļauti. Aviācijas nelaimes gadījums notika 45 minūtes pēc saulrieta notikuma vietā (Att. 15). Tādējādi, gaisa kuģa pilots, veicot nolaišanos tumsā, nosēšanās distancē nepareizi novērtēja šķēršļu augstumu, kā dēļ aizķēra koku galotnes.

Att. 15. Saulrieta laiks avārijas laikā 12.03.2014.

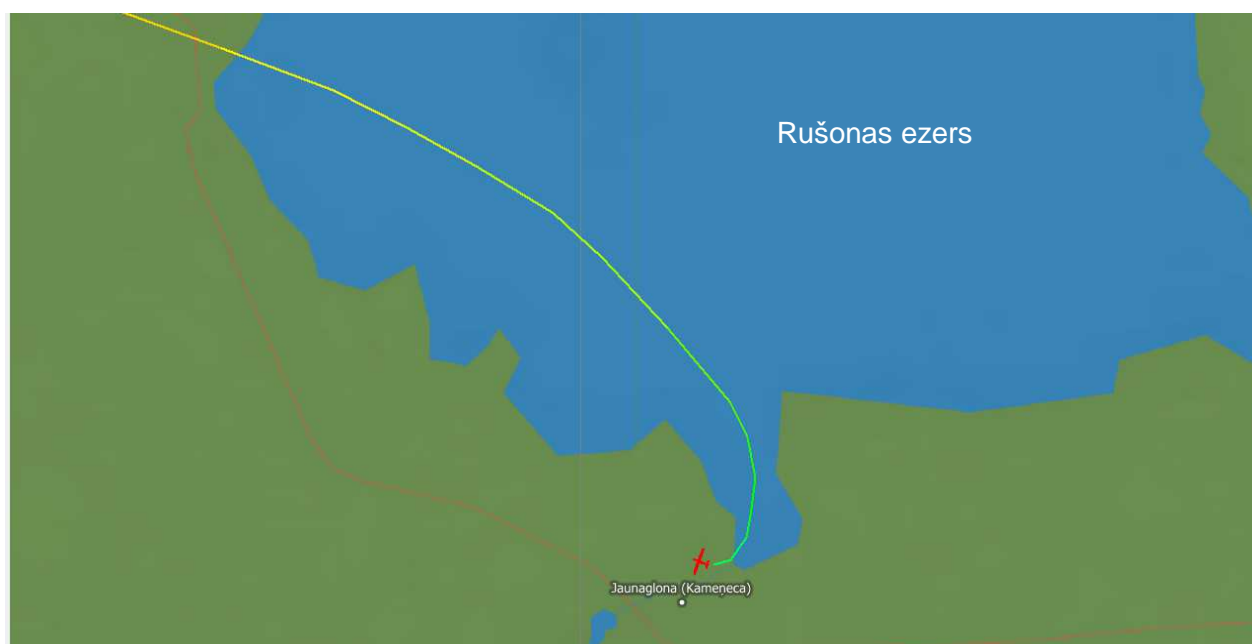
Ņemot vērā lidojuma maršruta nobeiguma daļu virs Rušonas ezera, un pilota liecības par karburatora apsildes neizmantošanu gaisa kuģa nolaišanās fāzē, var secināt, ka teorētiski bija iespējama arī sarmas izveidošanās karburatora gaisa ieplūdes kanālā, samazinot tā caurlaides spēju, līdz dzinējs apstājās (Att. 16). Tādā veidā pilots nepareizi novērtēja apstākļus lidojuma laikā un neievēroja karburatoru apledošanas nosacījumus.

Att. 16. Gaisa kuģa lidojuma maršruts pēc GPSmap 296 „GARMIN” datiem
