NOBEIGUMA ZIŅOJUMS Nr. 4-02/2-12(1/2013)

PAR NOPIETNU AVIĀCIJAS INCIDENTU AR GAISA KUĢI CESSNA F172N,

REĢISTRĀCIJAS Nr. YL-CAA

2012. GADA 15. MAIJĀ SPILVES LIDLĀUKĀ

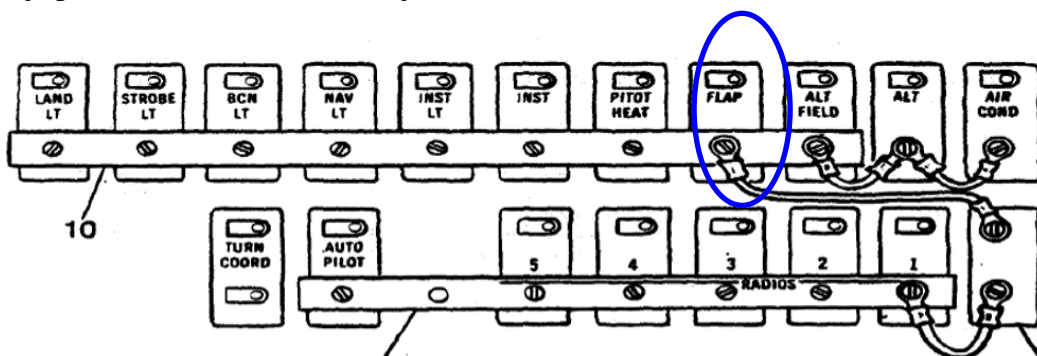
Pk1st. 08:45 gaisa kuģis uzlidoja ar ievilktiem aizplākšņiem, lidojums ilga aptuveni 1,3 stundas. Kad studentpilots gatavojās veikt nosēšanos, viņš informēja lidojumu instrukturu, ka nav iespējams izlaist aizplākšņus, novietojot aizplākšņu kontroles sviru pozīcijā 30°. Veicot aizplākšņu stāvokļa novērošanu, tika konstatēts, ka gaisa kuģa spārnu aizplākšņi bija pilnīgi ievilkta pozīcijā un bija nostrādājis aizplākšņu vadības mehānisma drošinātājs (Att. 3). Tika pieņemts lēmums piezēmēties ar ievilktiem aizplākšņiem. Uz zemes lidojumu instruktors no jauna iestatīja aizplākšņu vadības mehānisma drošinātāju, pārbaudīja gaisa kuģa aizplākšņu darbību, tos vairākkārt pilnībā ievēlot un izlaižot, aizplākšņu mehānisms darbojās normāli un drošinātājs pārbaudes laikā nenostādāja.

Att. 3. Gaisa kuģa Cessna F172N aizplākšņu drošinātājs

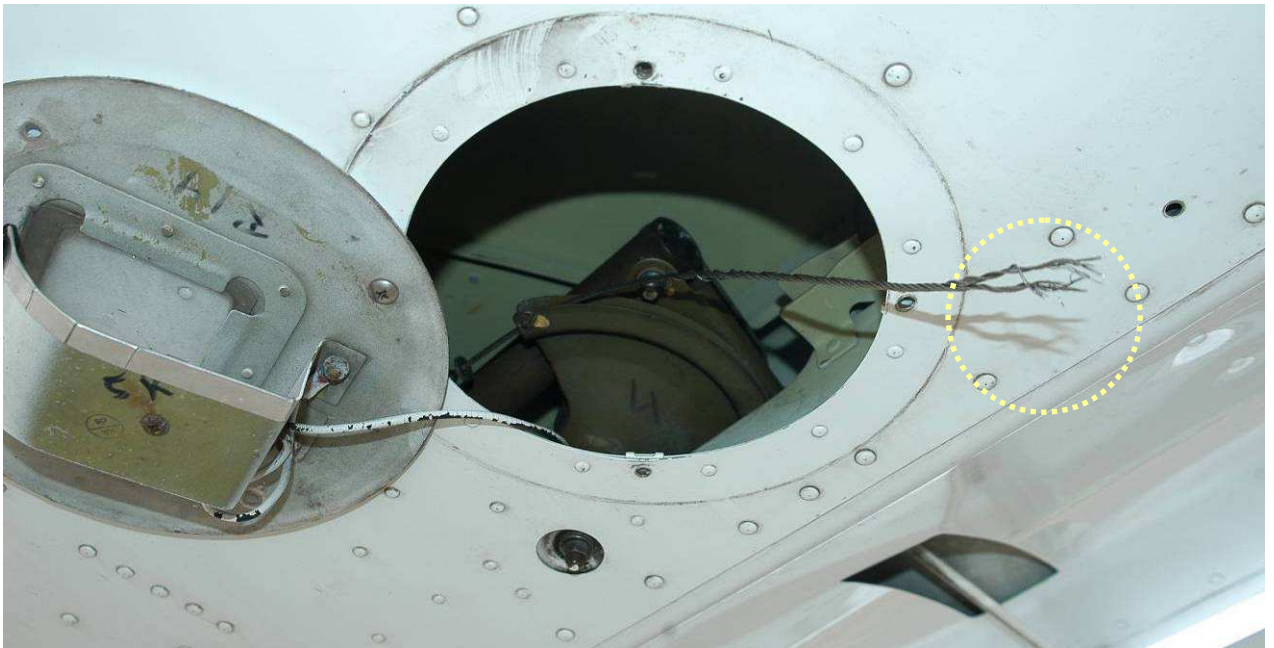
- kreisā pusspārņa vadības troses pārrāvums (Att. 5 un 6);

Att. 5. Aizplākšņu vadības trose

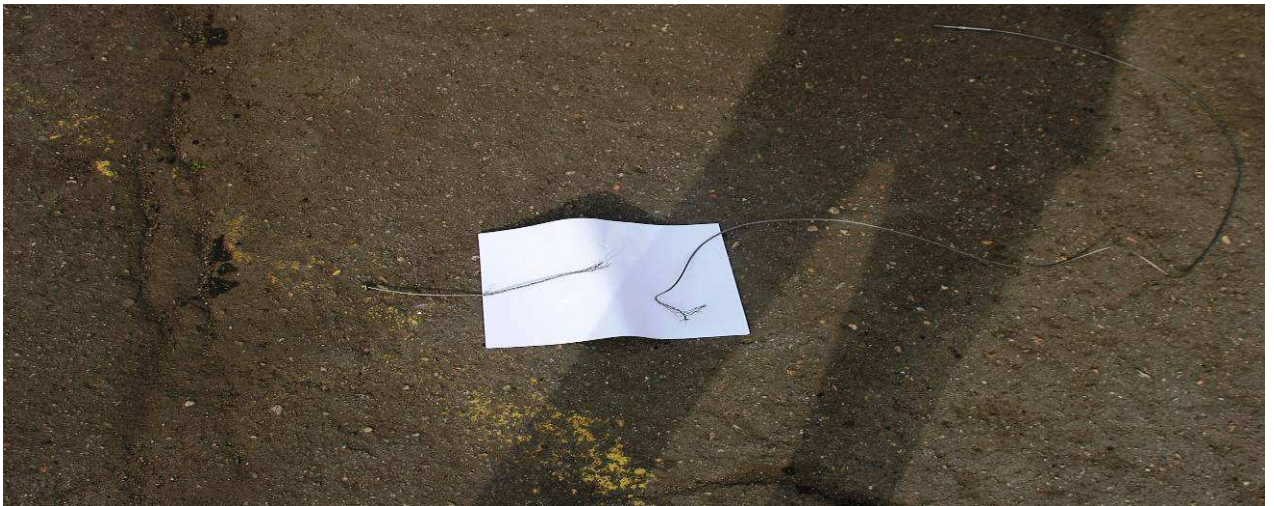
Att. 6. Vadības trose pēc demontāžas

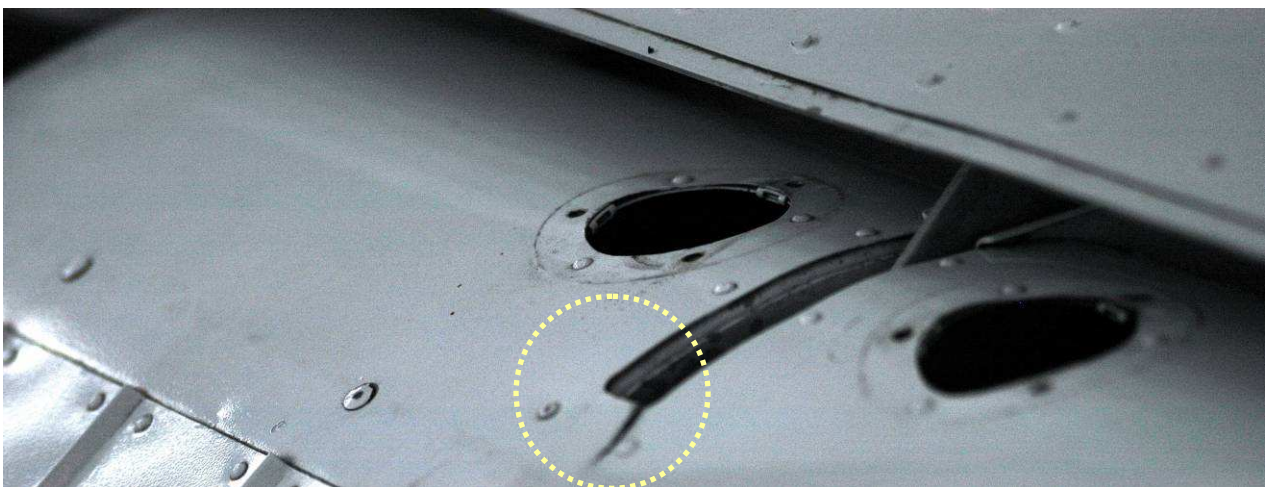
- kreisā pusspārņa aizplākšņa kreisā balsteņa nišas plaisa (Att. 7);

Att. 7. Plaisas veidošanās vieta

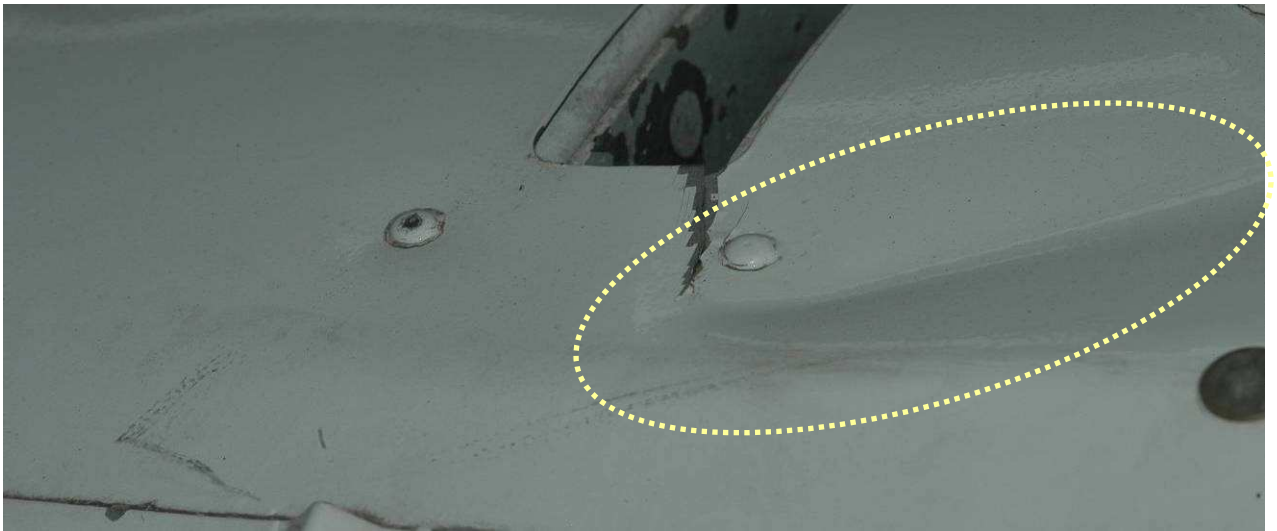
- kreisā pusspārņa aizplākšņa apšuvuma virsmas (ieliekums) deformācija (Att. 8).

Att. 8. Aizplākšņa virsmas deformācijas vieta

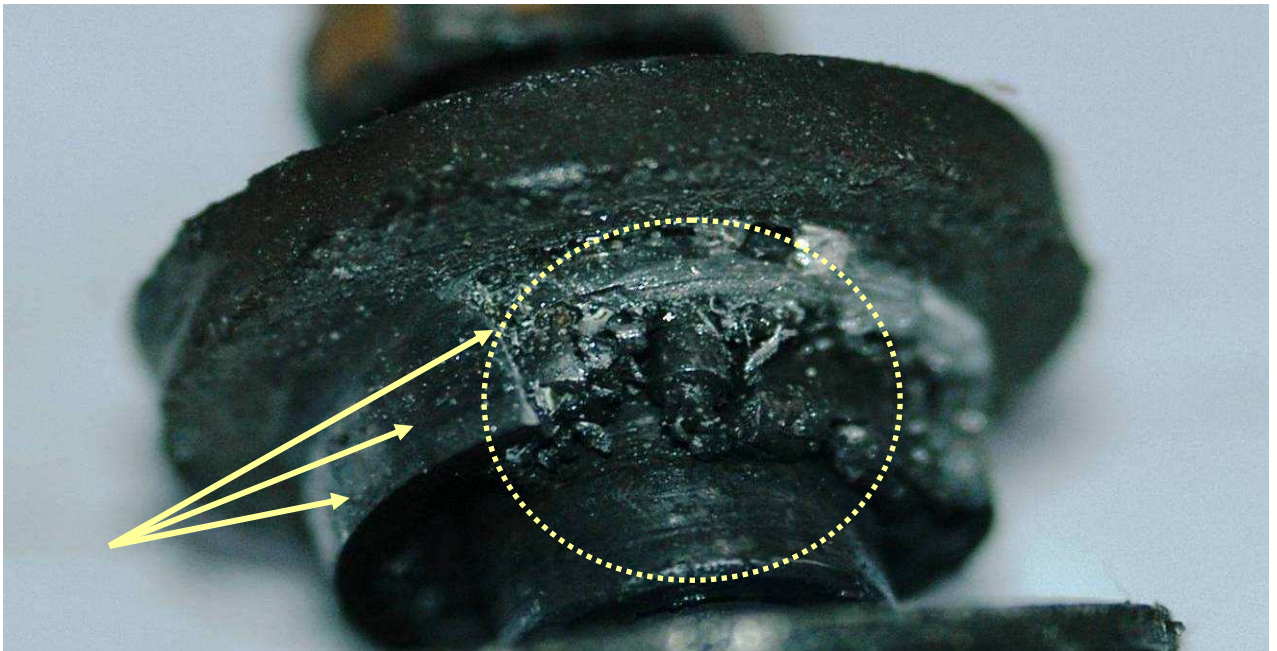
- uz skrūves ass ar diametru 4.8mm, nostiprināta veltnīša ass, ar diametru 8.0 mm;
- ass izgatavota no rūdīta tērauda ar cietību HRC 55 vienības;
- uz ass virsmas nav konstatētas dilšanas vai deformācijas pēdas, virsma ir eļļota;
- rotējošais veltnītis izgatavots no tērauda ar vidēju cietību HRC 20 (HB233), kas atbilst rūdīšanas un augstās atslābināšanas rezultātam. Veltnīša elastības dēļ, tā cietību noteikt precīzi nav iespējams;
- ilgstoši darbojoties veltnītis cilindriskā daļā izdilis, tā nodilums sasniedz 0.2 mm;
- veltnīša cilindriskā daļā iepresēts adatu gultnis ar separatoru, gultņa adatas tieši guļ uz veltnīša ass;
- ekspluatācijas noslodzes rezultātā uz veltnīša virsmas no sāniem izveidojušās plaisas, kas sasniedz 4-5 mm garumu (Att. 13).

Att. 13. Plaisas uz rotējošā veltnīša virsmas un lūzuma vieta

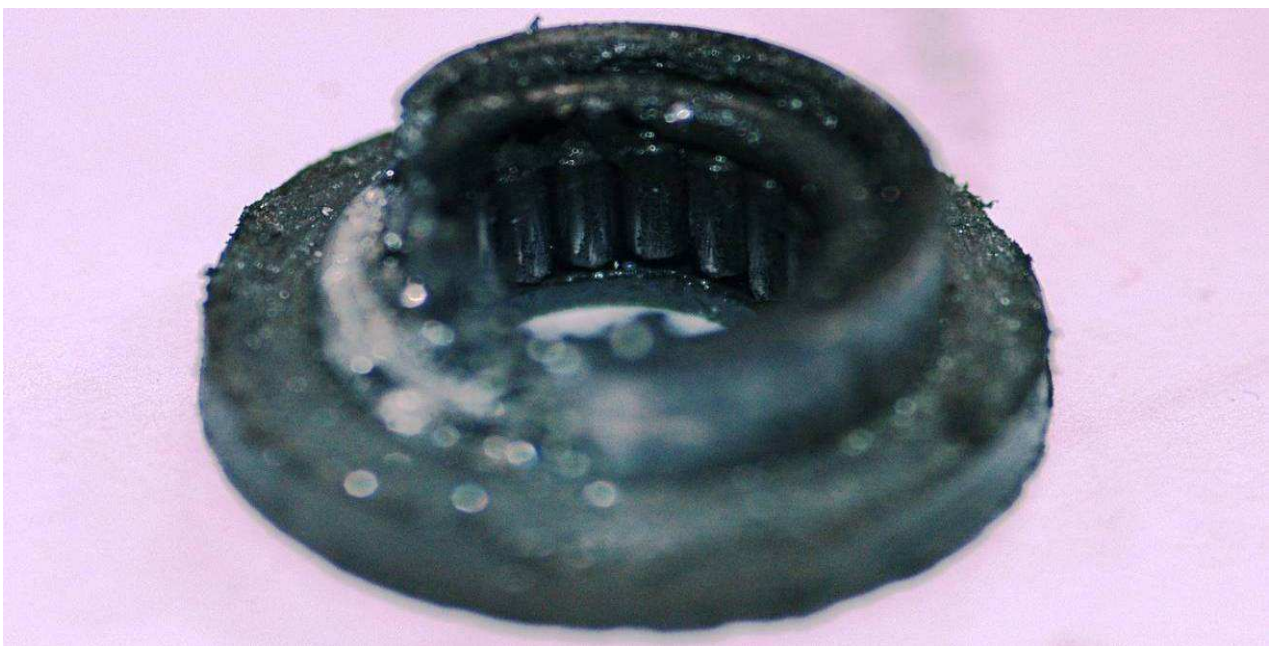
- No vienas plaisas sācies noguruma lūzums, kas tālāk izplatījies pa diametru uz nākošām plaisām. Lūzuma sānu virsma stipri deformēta. Atdalījusies lūzuma daļa salauzusi adatu gultņa ārējo gredzenu un separatoru. Lūzums attīstījies 12 mm garumā (Att. 14).

Att. 14. Adatu gultņa separatoru sairšana

- Nolūzušās daļas iekļījušas gultņa adatas, kā dēļ notika rotējošā veltnīša iekļīšanās, neļaujot tam griezties.

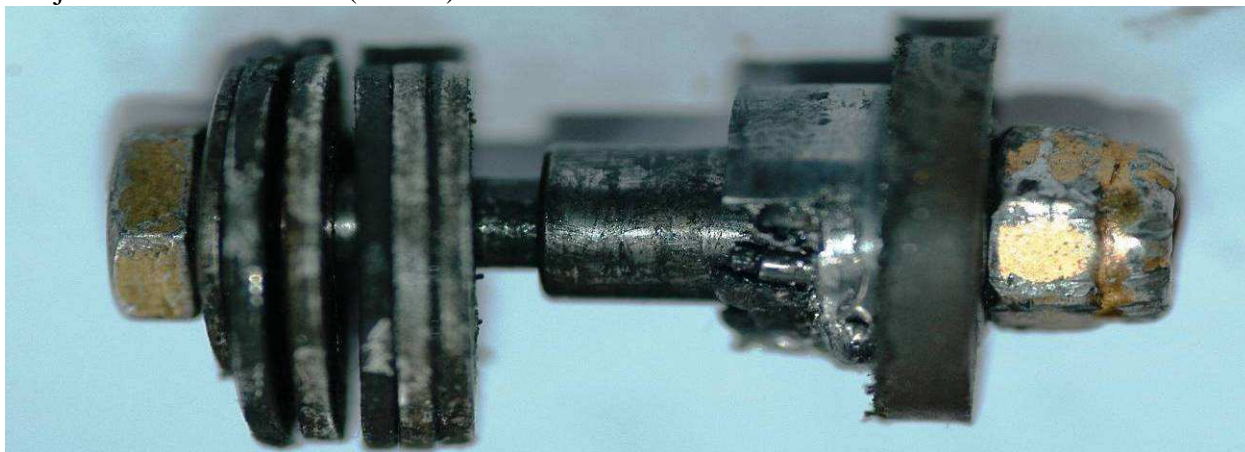
Izmeklēšanas gaitā ir konstatēts, ka kreisās puses pusspārna aizplākšņa vadības troses pārrāvuma iemesls bija tā ievilkšanas-izlaišanas mehānisma ieķīlēšanās pēc kreisās puses rotējošā veltnīša sairšanas (Att. 19).

Att. 19. Kreisā rotējošā veltnīša sairšana

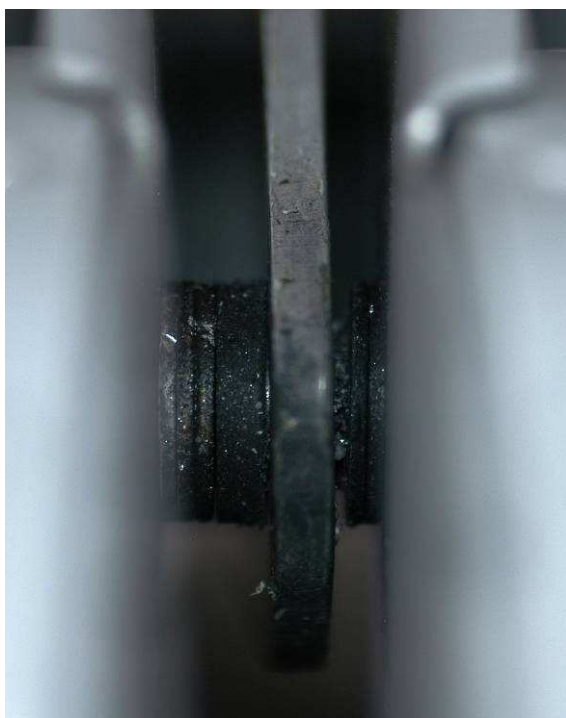
Att. 20a. Kreisā aizplākšņa rotējošais veltnītis

Izmeklēšanas laikā konstatēts, ka atstarpes regulējošās paplāksnes uz kreisās puses spārna aizplākšņa rotējošā veltnīša ass (Att. 20a) ekspluatācijas noslodzes rezultātā ir izdilušas daudz vairāk nekā uz labās puses spārna (Att. 20b) kā dēļ parādījās lielāka vadotnes kustības amplitūda. Aizplākšņu ievilkšanas-izlaišanas mehānisma asimetriskas darbības pēdas ir redzamas pēc vadotnes metāla izvelmēšanās. Kreisās puses pusspārna aizplākšņa vadotnes metāla plastiskā deformācija jeb izvelmēšana nevarēja notikt uzreiz, tā varēja notikt tikai pietiekoši ilgstošas bojātā rotējošā veltnīša iedarbības dēļ.

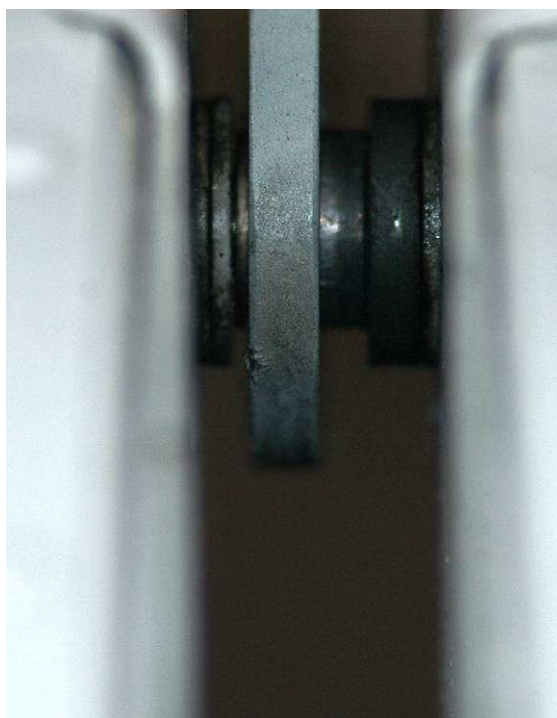
Att. 20b. Labā aizplākšņa rotējošais veltnītis

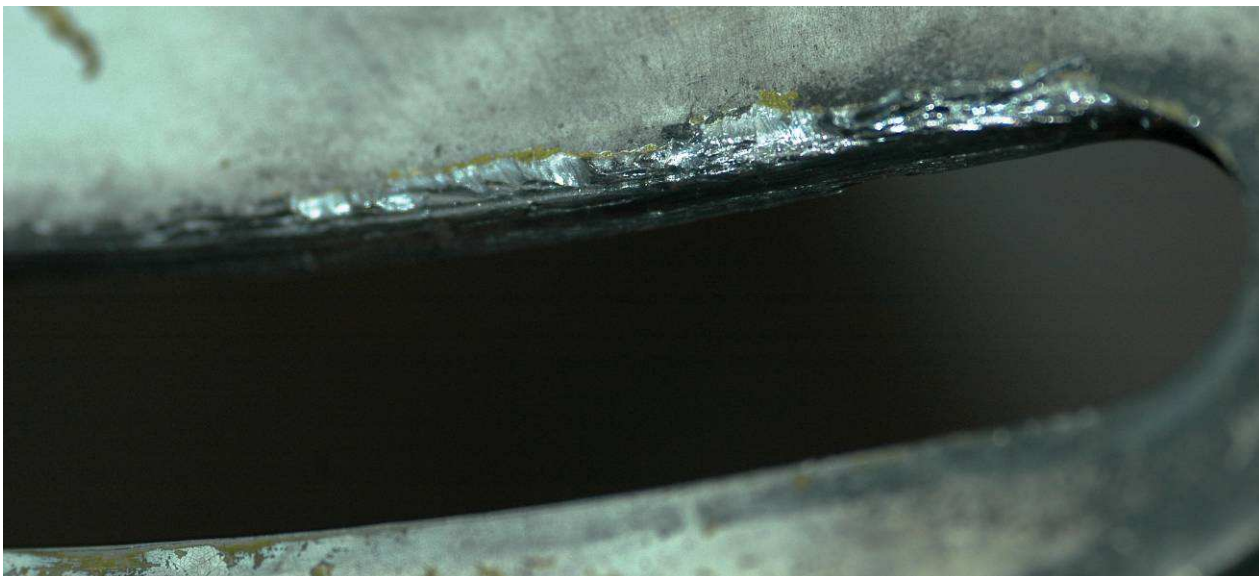
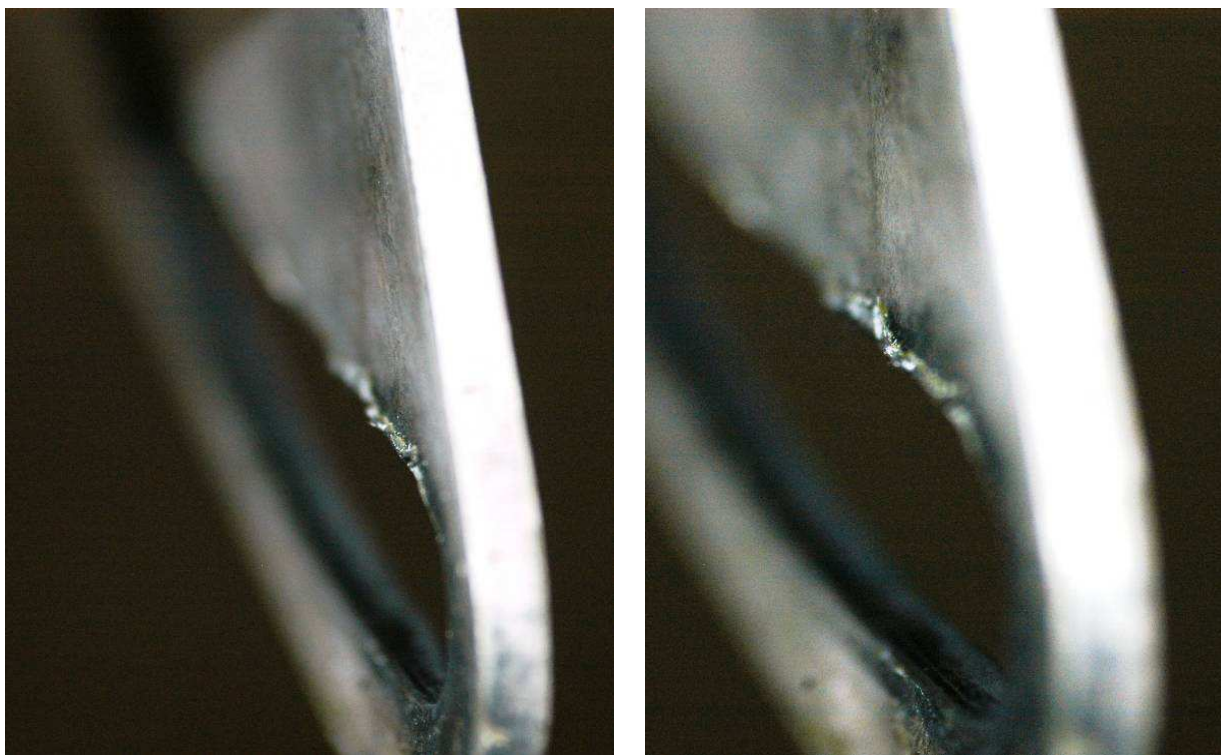
Ņemot vērā metalurģiskās ekspertīzes rezultātus – izveidojušos nodilumu un veltnīša salūšanu – var secināt, ka veicot gaisa kuģa pēdējo tehnisko apkopi, nebija pievērsta pietiekama uzmanība kreisā pusspārna aizplākšņu vadotnei, netika konstatēta vadotnes izvelmēšana (Att. 21a, 21b) un bojātā rotējošā veltnīša iespējamā iesprūšana.

Att. 21a. Izvelmēts vadotnes metāls

Att. 21b. Izvelmēts vadotnes metāls

Kreisās puses aizplākšņa vadotnes metāla plastiskā deformācija veidojās vadotnes augšējā pusē, kas raksturo rotējošā veltnīša iedarbību uz aizplākšņa vadotni lidojumu laikā.
