LATVIJAS REPUBLIKA  
**TRANSPORTA NELAIMES GADĪJUMU UN INCIDENTU  
IZMEKLĒŠANAS BIROJS**

**NOBEIGUMA ZIŅOJUMS Nr. 4-02/1-12(5/2012)**

**PAR AVIĀCIJAS NELAIMES GADĪJUMU AR GAISA KUĢI „MD3  
RIDER”, REĢISTRĀCIJAS Nr. YL-RID  
2012. GADA 4. MAIJĀ JELGAVAS NOVADĀ**

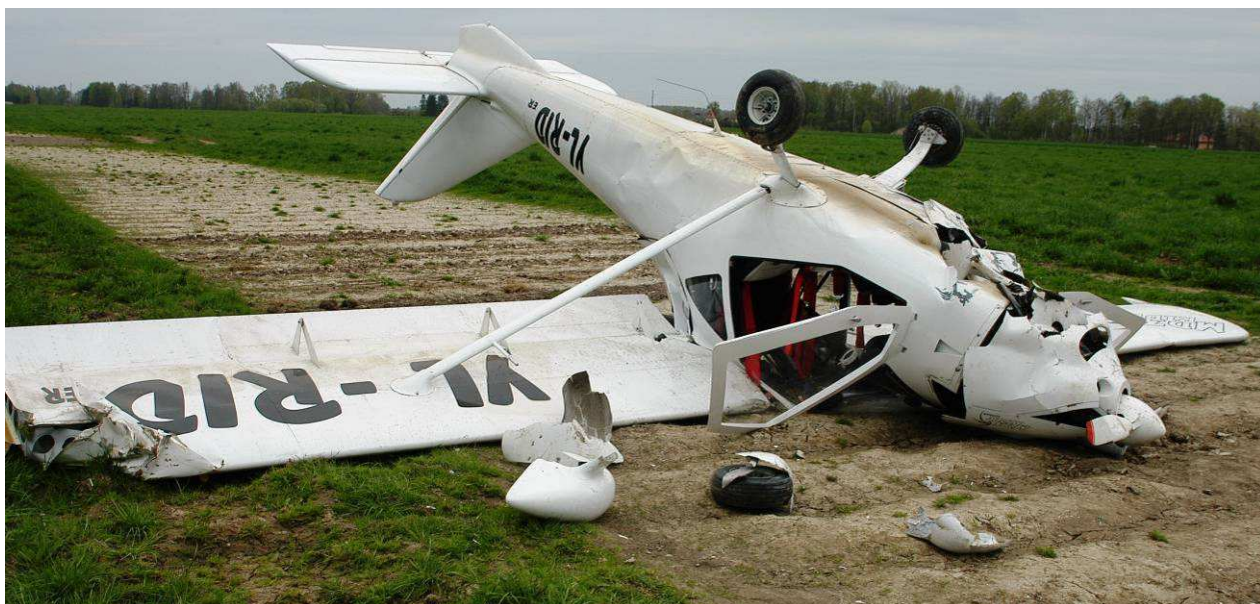
2012.gada 4.maijā ap plkst. 12:15 Jelgavas novadā, Jaunsvirlauku pagastā, Īslīces fermas rajonā notika aviācijas nelaimes gadījums ar ultravieglu gaisa kuģi MD3 RIDER, reģistrācijas numurs YL-RID, kuru pilotēja gaisa kuģa īpašnieks. Lidojuma laikā gaisa kuģa dzinēja darbība kļuva nestabila, periodiski parādījās dzinēja jaudas zudumi, un dzinējs apstājās. Sakarā ar notikušo pilots nolēma meklēt nosēšanās vietu. Nosēšanās laikā gaisa kuģis apgāzās, un gaisa kuģa konstrukcija tika būtiski bojāta, pasažiere guva smagus miesas bojājumus.

Attēls 1. Gaisa kuģis MD3 RIDER avārijas vietā

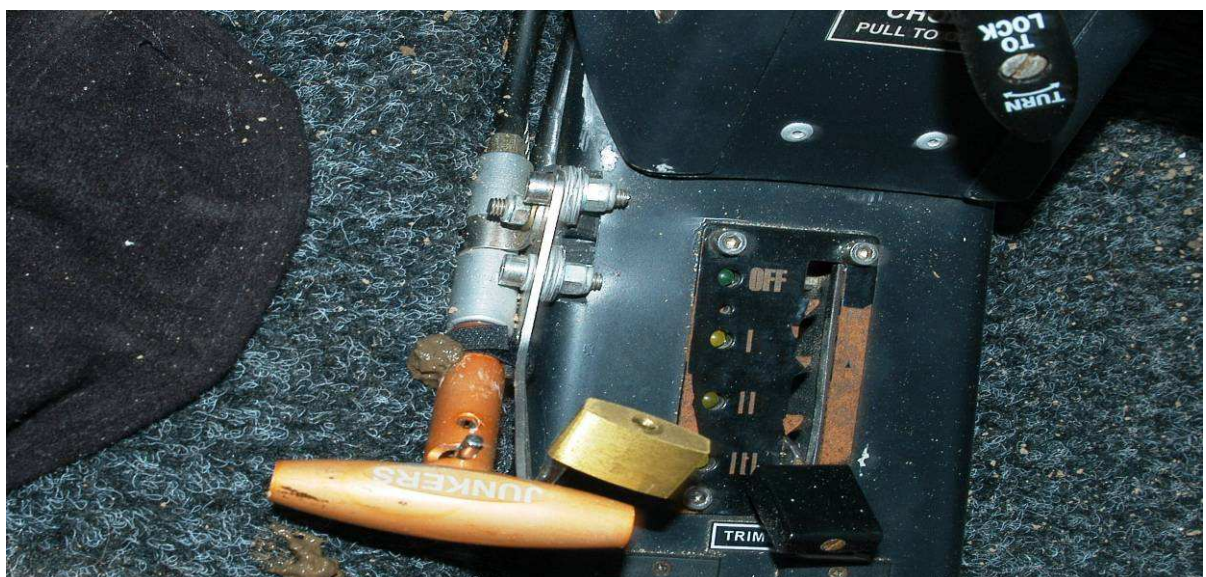
Pēc pilota vārdiem lidojums pa maršrutu Jelgava – Mežotnes pils – Rundāles pils notika 500 metru augstumā. Apmērām 25. lidojuma minūtē gaisa kuģa dzinēja darbība kļuva nestabila, un pēc kāda laika dzinējs noslāpa, gaisa kuģis sāka planēt, zaudējot augstumu. Pilots pieņēma lēmumu veikt piespiedu nosēšanos un, gatavojoties tai, ievietoja aizplākšņus otrajā pozīcijā (Att.3).

Attēls 3. Aizplākšņu vadības roktura pozīcija aviācijas nelaiemes gadījuma vietā

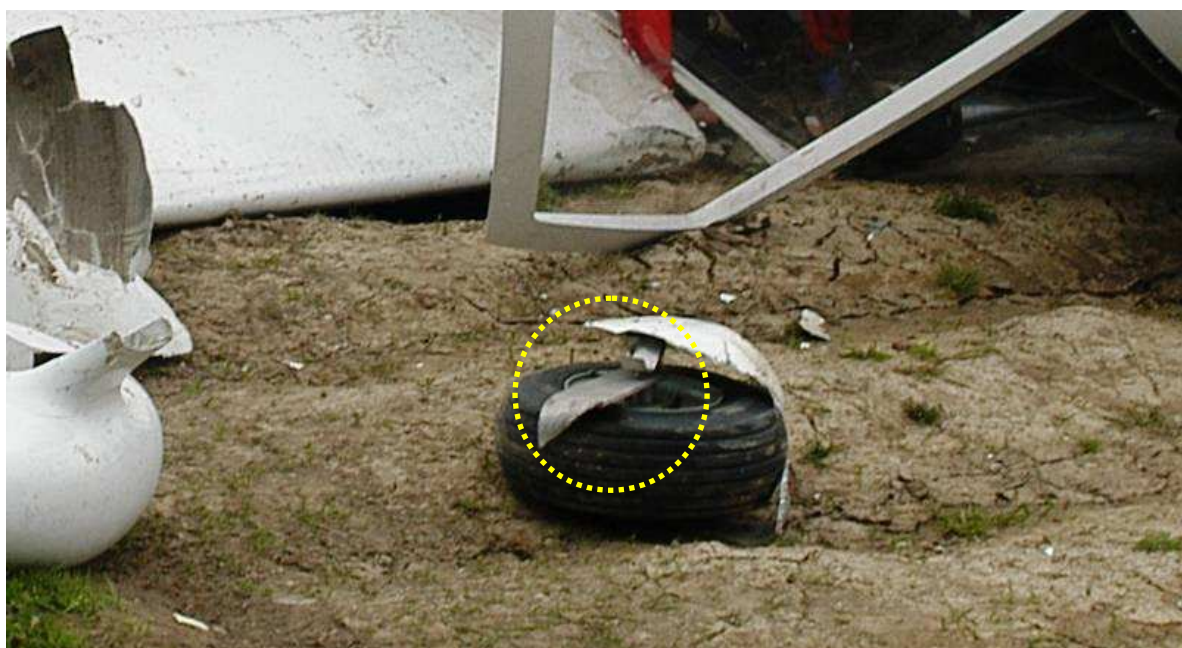
- Gaisa kuģa dzinēja pārsegs un apakšējs dzinēja aptecētājs saplacināti;
- Dzesēšanas sistēmas radiators deformēts;
- Gaisa kuģim saduroties ar zemi notika priekšējās šasijas dakšas (ogļūdeņraža šķiedras materiāls) sairšana (Att. 4);

Attēls 4. Priekšējās šasijas dakšas sairšana

Iespējams, ka pēc neveiksmīgās nosēšanās 23.05.2011. gaisa kuģa priekšējās šasijas dakšā parādījās mikroplaisas, kas varēja samazināt konstrukcijas stiprību un veicināja priekšējās šasijas dakšas sairšanu lielas pārslodzes dēļ.

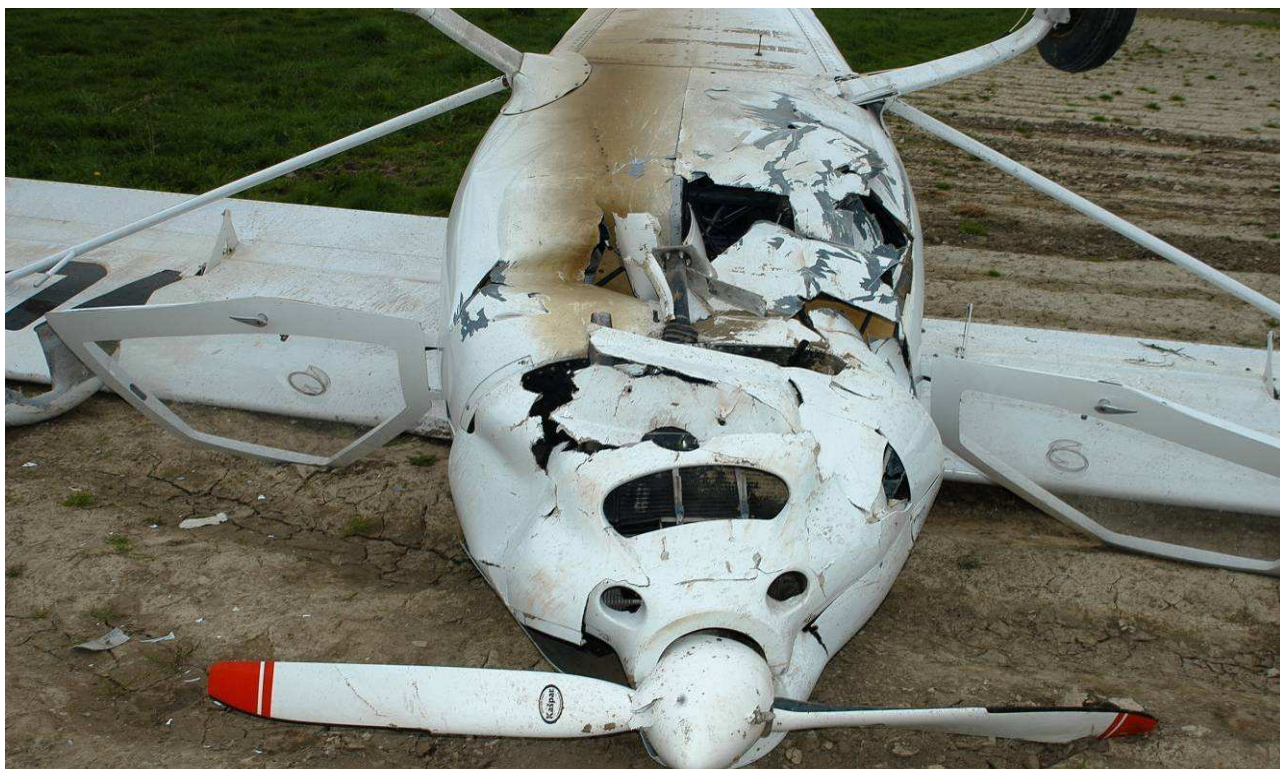
- Gaisa kuģa spārns nobīdīts attiecībā pret gaisa kuģa fizelāžu pretēji pulksteņa rādītāja virzienam (Att. 5);

Attēls 5. Gaisa kuģa fizelāžas apakšējā daļa

- Priekšējās šasijas statne saliekta uz aizmuguri;
- Fizelāžas apšuvuma apakšējā daļa deformēta un saplēsta (Att. 5);
- Galvenās šasijas aizsargvairogi pārplēsti un atdalīti no riteņiem;
- Kabīnes aizsargstikls saplīsis;
- Labās puses spārna gala aptecētājs deformēts;
- Labās puses spārns deformēts, degvielas tvertnes korpuss labās puses spārnā saplēsts, un degviela daļēji iztecējusi uz zemes (Att. 6).

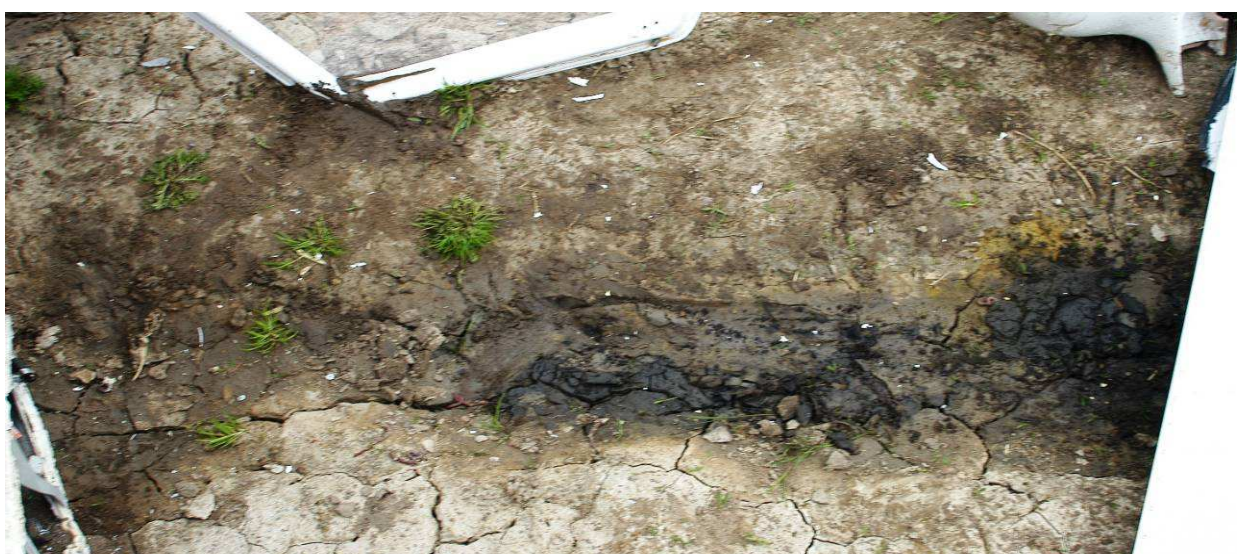
Attēls 6. Degvielas noplūde

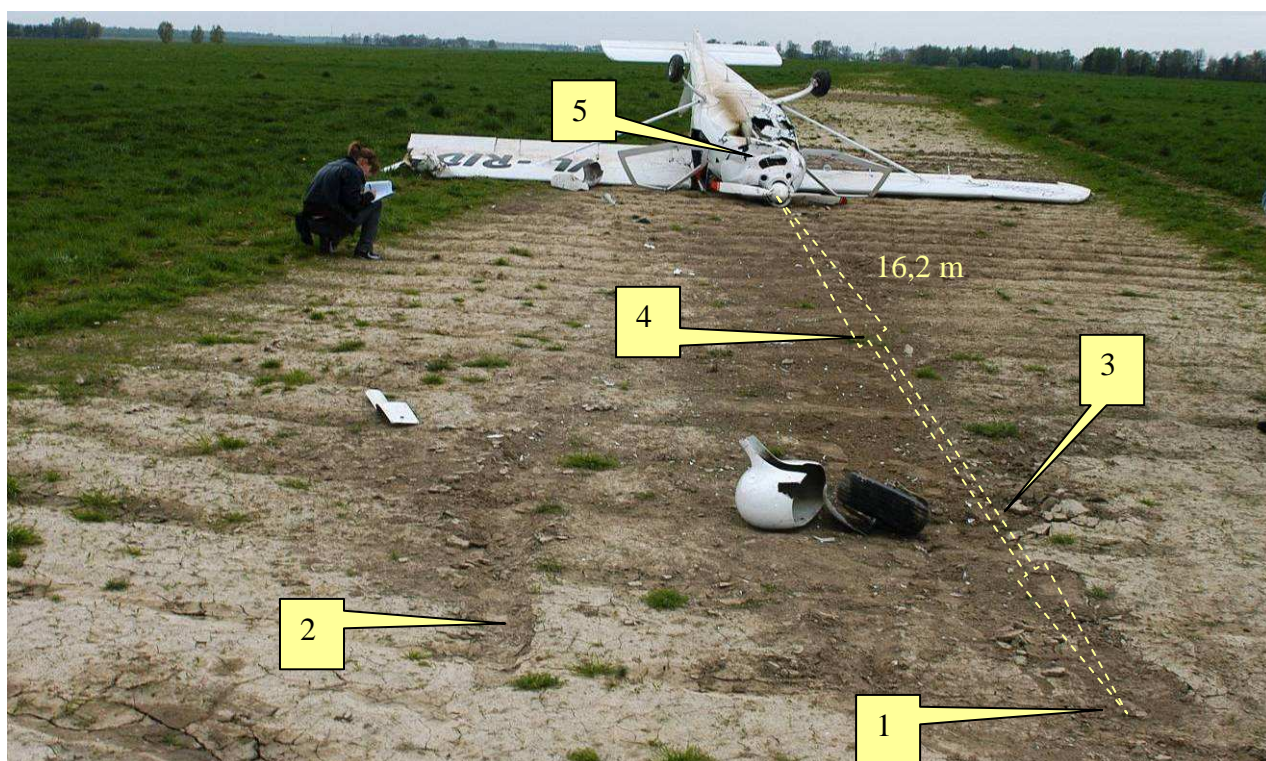
Cenšoties izvairīties no sadursmes ar elektrolīnijas vadiem, gaisa kuģa pilots veica nosēšanos laukā uz ganību ceļa ar lielu vertikālo ātrumu (Att. 7). Nelīdzenās un bedrainās ceļa virsmas dēļ notika priekšējās šasijas riteņa aizķeršanās ar nelīdzeno zemes virsmu un šasijas dakšas sairšana (Att. 7, Nr.1). Gaisa kuģis, turpinot kustību bez priekšējās šasijas riteņa, ar kreisā spārna galu aizskāra zemi (Att. 7, Nr.2), bet priekšējās šasijas statnis (Att. 7, Nr.3), saduroties ar bedrainā ceļa vaļņiem, saliecās, kā dēļ gaisa kuģis, apmetot kūleni, apgāzās uz

fizelāžas augšējās daļas un, kustoties pēc inerces, noslīdēja apgāztā stāvoklī vēl 16,2 metrus (Att. 7, Nr.4) un apstājās magnētiskā kursa 300° virzienā (Att. 7, Nr.5).

Attēls 7. Gaisa kuģa atlūzu izvietošana avārijas vietā

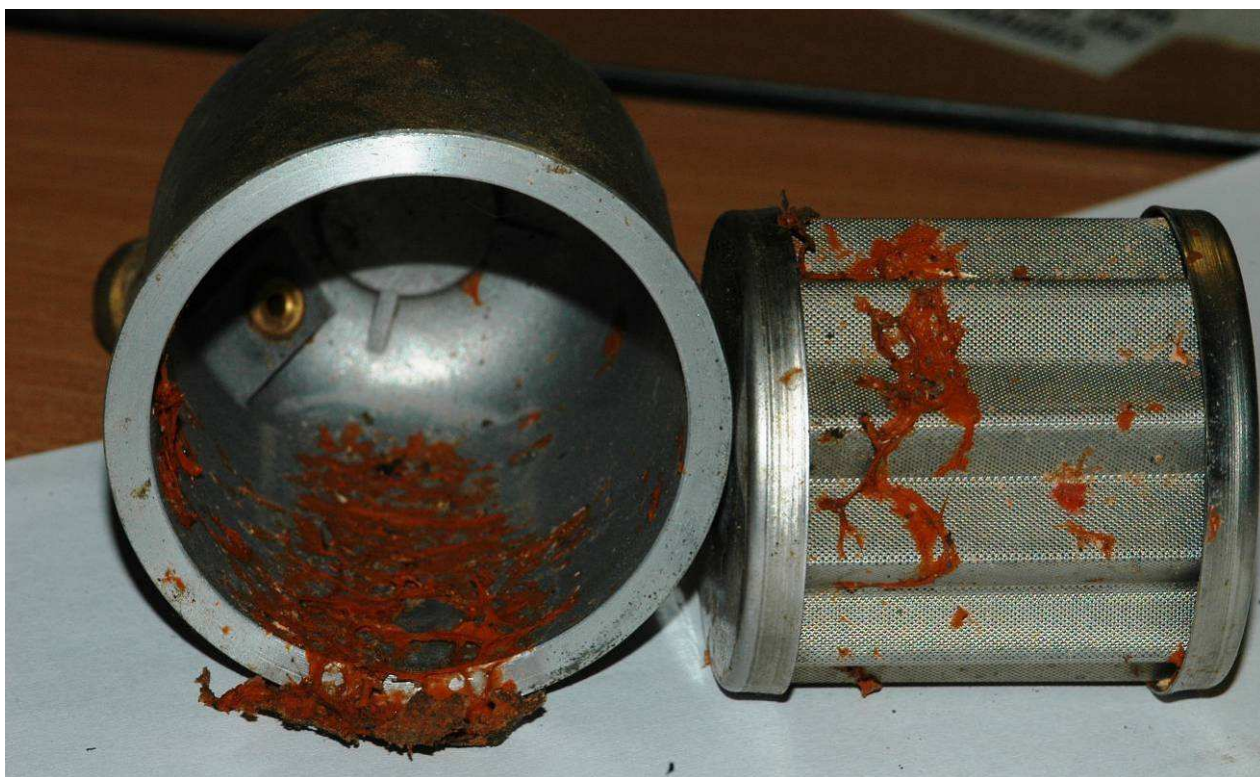
Degvielas un aizdedzes sistēmas pārbaudi, kā rezultātā gaisa kuģa degvielas nogulsnešanās metāliskajā apvalkā un uz degvielas filtra sietiņa tika konstatēts daļēji izšķīdis hermetizējošais materiāls sarkanā krāsā (Att. 8);

Attēls 8. Degvielas nogulsnešanās metāliskā apvalkā un filtra piesārņojums

Izmeklēšanas laikā tika noskaidrots, ka degvielas piesārņošanas viela ir līdzīga materiālam, kas bija izmantots degvielas līmeņa mērītāju hermetizācijai labās puses spārna degvielas tvertnē.

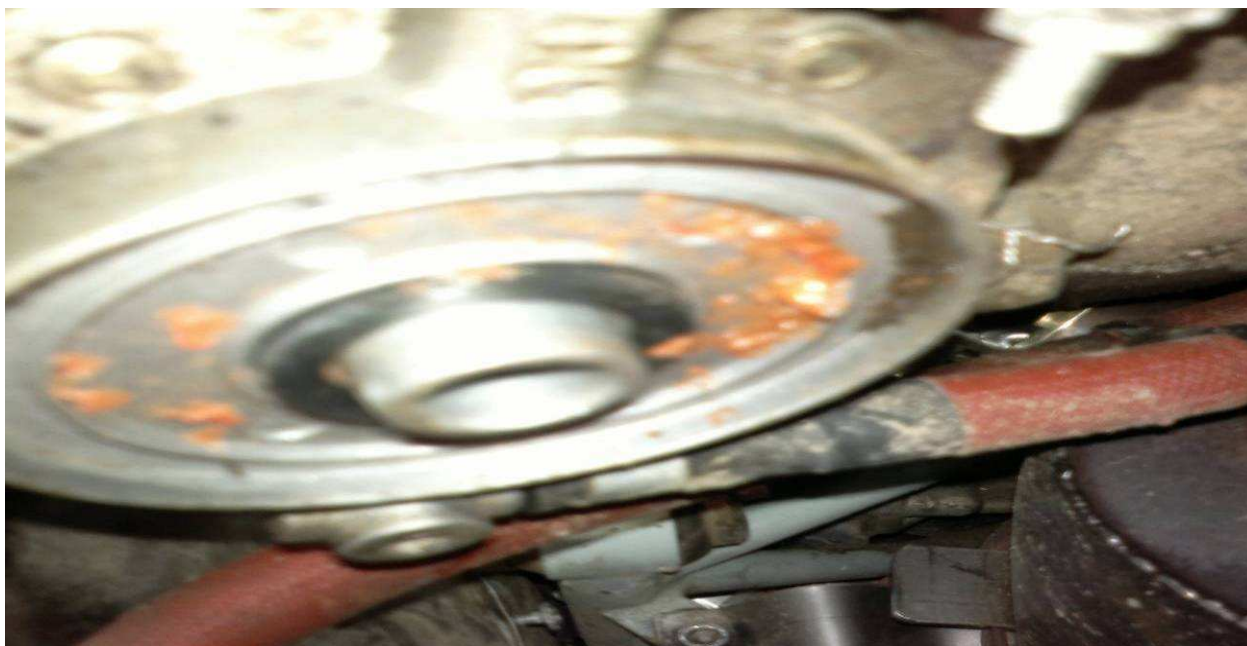
Attēls 9. Degvielas nogulsnešanās metāliskā apvalka pievienošanas vieta

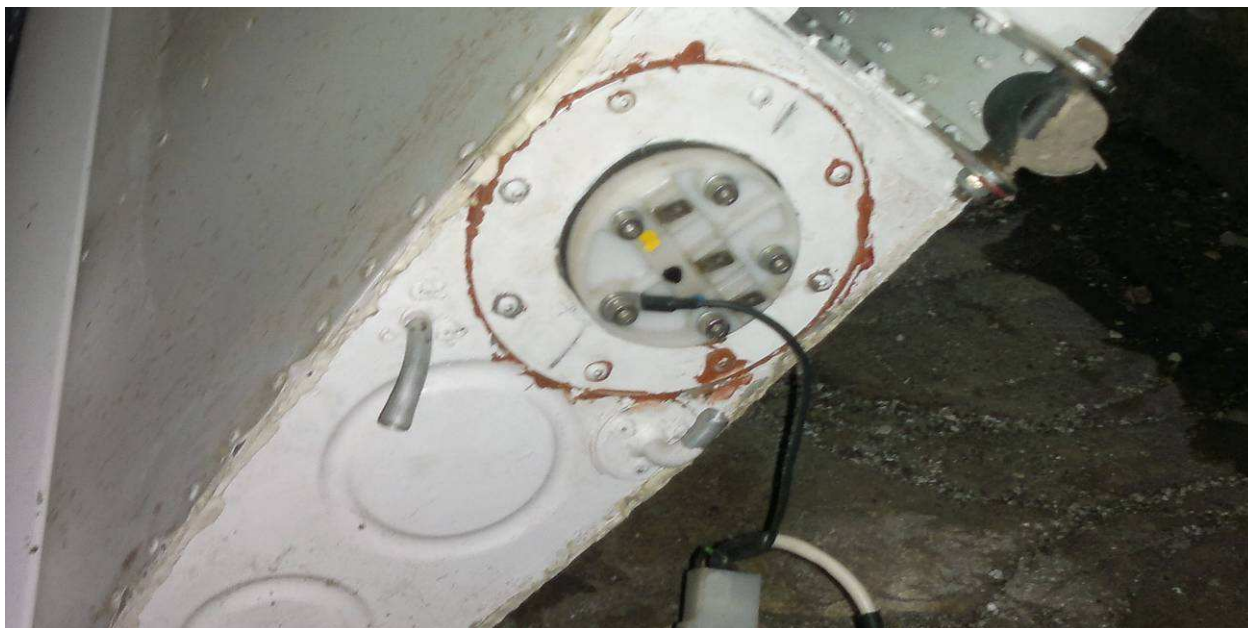
Pēc pieprasītās un no gaisa kuģa ražotāja saņemtās informācijas degvielas līmeņa mērītāja „Škoda 120” savienojums ar spārna ribiņu jāveic ar degvielas izturīgu hermetizējošo materiālu „FLAMEMASTER CS 3208”.

Attēls 10. Degvielas līmeņa mērītājs

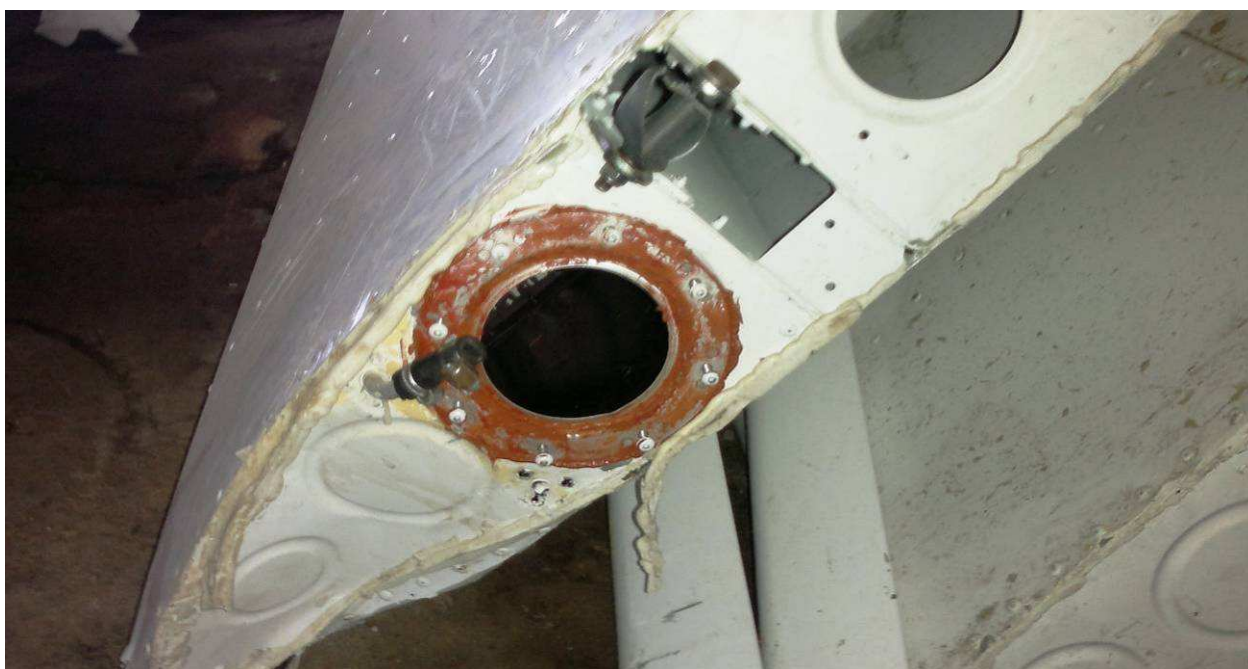
Attēls 11. Degvielas līmeņa mērītāja hermetizācijas materiāla paliekas

Pilots uzskatīja, ka dzinēja apstāšanās cēlonis bija degvielas padeves pārtraukšana, ko izraisīja degvielas sistēmas piesārņojums ar hermetizējošo materiālu. Pilots patstāvīgi mēģināja veikt degvielas sistēmas un degvielas tvertņu tīrīšanu. Degvielas līmeņa mērītāju hermetizāciju viņš veica ar silikona hermetizējošo materiālu sarkanā krāsā.

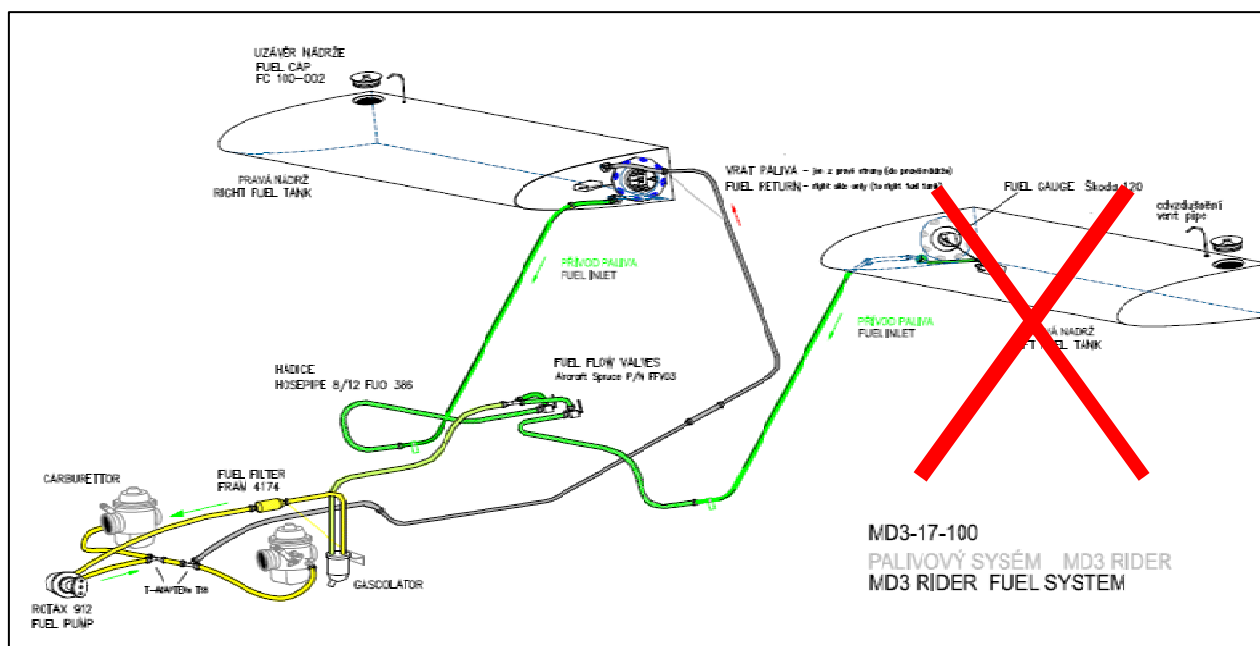
Sakarā ar to, ka kreisā spārna degvielas tvertne bija piesārņota daudz vairāk un pilots nevarēja to pilnīgi attīrīt no hermetizācijas materiāla, turpmākajā gaisa kuģa ekspluatācijā viņš izmantoja tikai labās puses spārna degvielas tvertni (Att. 12).

Attēls 12. Gaisa kuģa MD3 RIDER degvielas sistēmas ekspluatācijas shēma

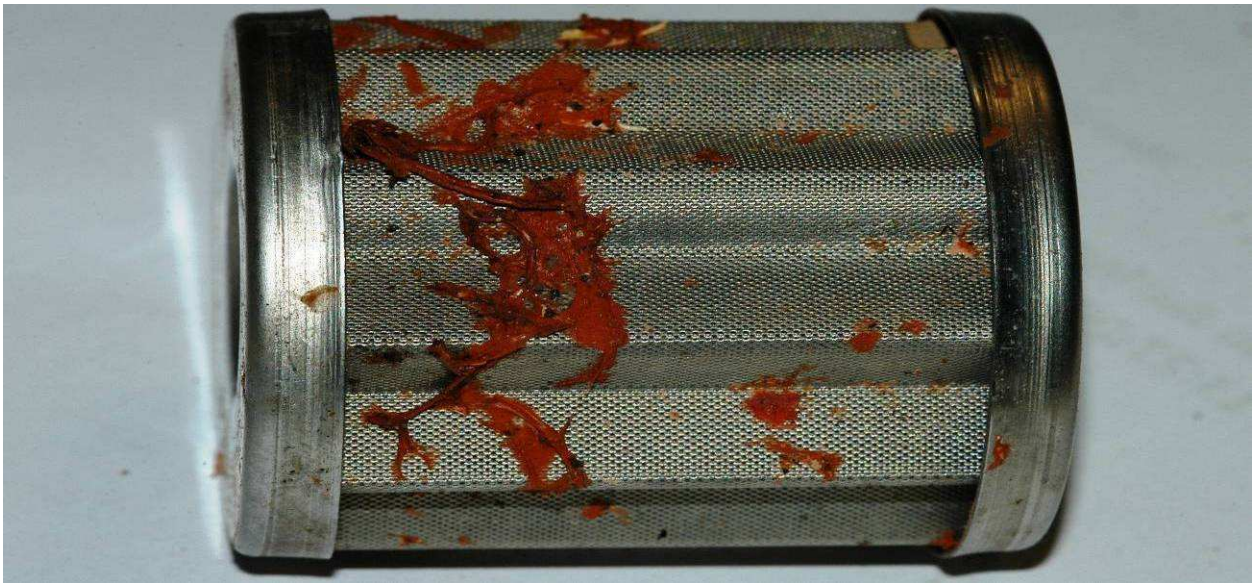
Degvielas nogulsnešanās metāliskais apvalks un degvielas filtra elements bija pārklāti ar daļēji izšķīdušu hermetizācijas materiālu sarkanā krāsā (Att. 13). Nogulšņu veidošanās procesā gaisa kuģim sākumā radās jaudas zudumi, līdz degvielas padeve bija pilnīgi pārtraukta un dzinējs apstājās. Tā cēlonis bija hermetizācijas materiāla sairšana degvielas iedarbības dēļ.

Attēls 13. Degvielas filtrēšanas elementa piesārņojums

Degvielas sistēmas hermetizējošā materiāla sairšana.

Pilota kļūdaina rīcība, veicot degvielas sistēmas hermetizāciju ar ražotāja noteikumiem neatbilstošu hermetizācijas materiālu.
