**NOBEIGUMA ZIŅOJUMS Nr. 4-02/5-11(3-2012)**

**PAR AVIĀCIJAS NELAIMES GADĪJUMU AR GAISA KUĢI „SAVAGE CRUISER”,  
REGISTRĀCIJAS Nr. YL-TTJ**

**2011. GADA 15. OKTOBRĪ KRIMULDAS NOVADĀ, KRIMULDAS PAGASTĀ**

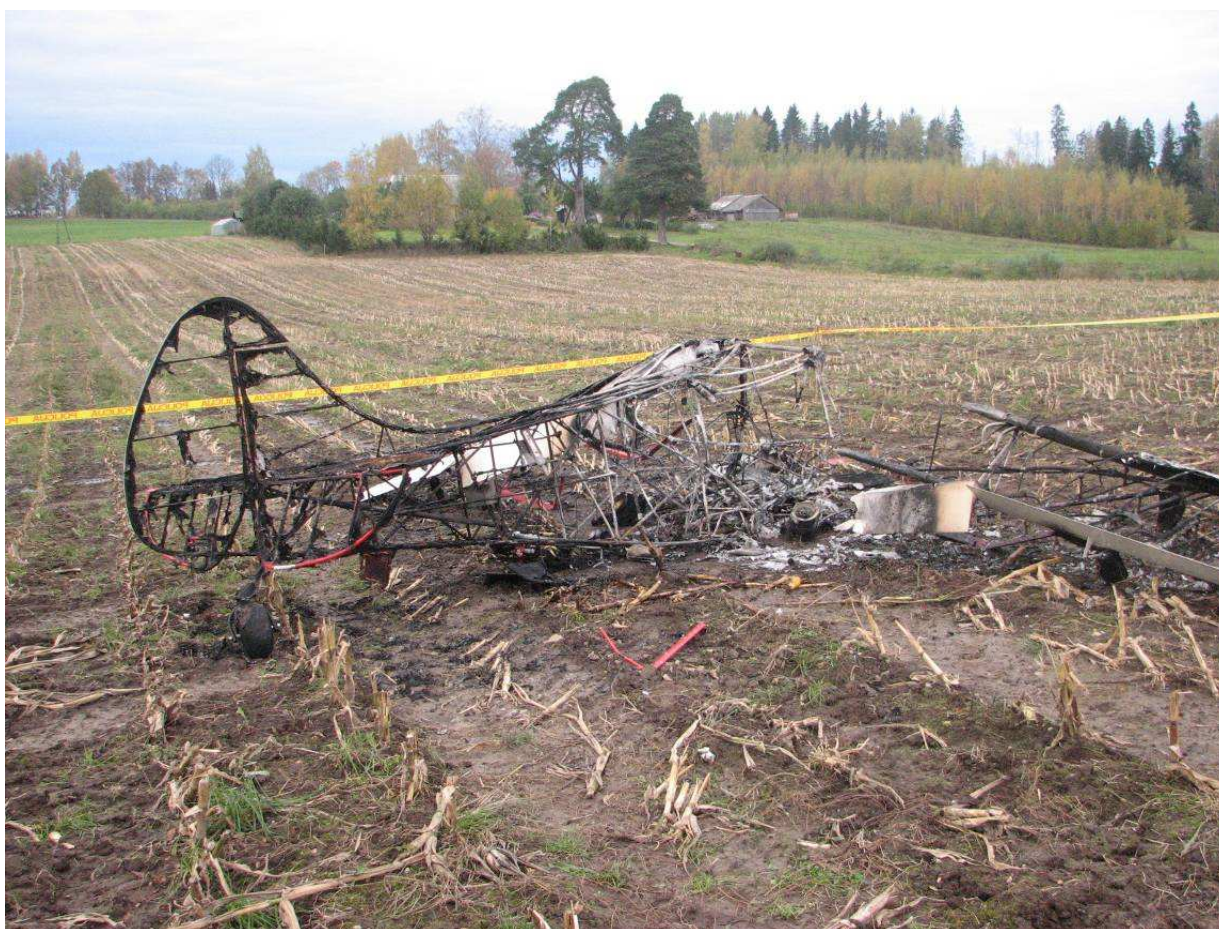
Lidojuma laikā, veicot manevru, gaisa kuģis sadūrās ar zemes virsmu, kā dēļ gaisa kuģis uzliesmoja un pilnīgi sadega. Pilots un pasažieris guva smagus miesas bojājumus, kuru dēļ iestājās nāve.

Attēls 1. Gaisa kuģis Savage Cruiser pēc aviācijas nelaimes gadījuma

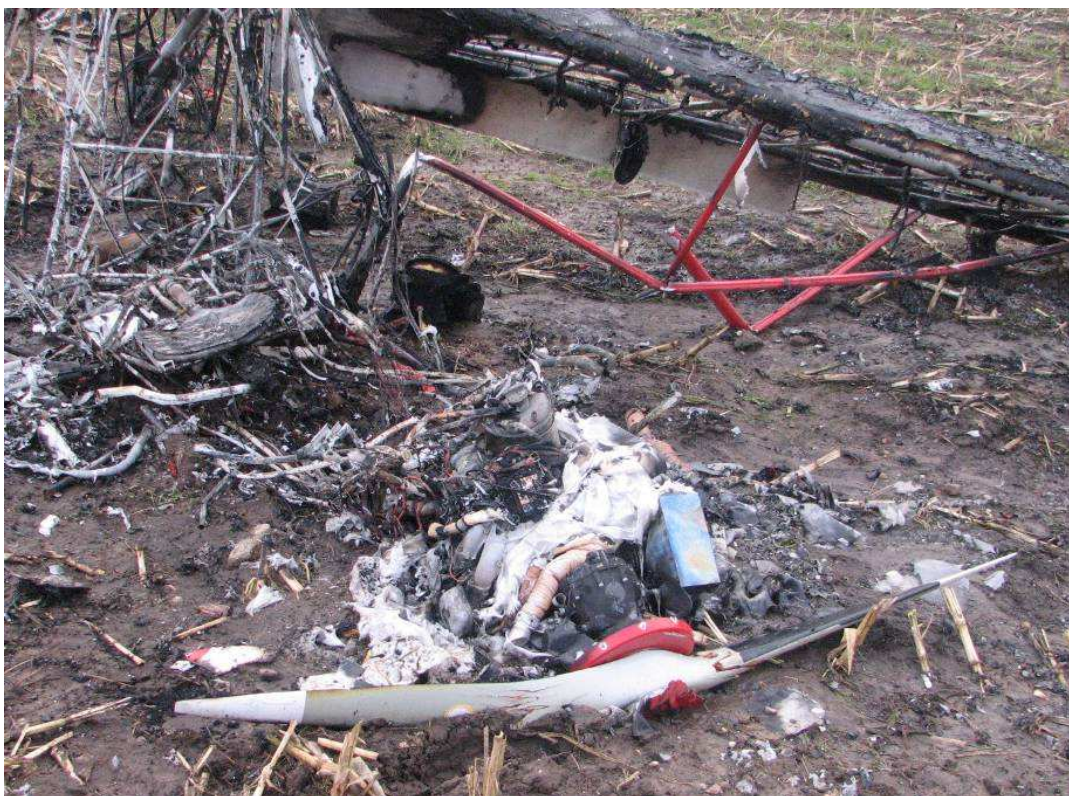
sadega, daļēji uguns neskarti palika dzinējs un propelleris, jo gaisa kuģa priekšgals trieciena dēļ iebrima zemē apmēram 20-30 cm dziļumā (Attēls 3).

Attēls 3. Gaisa kuģa dzinējs un propelleris

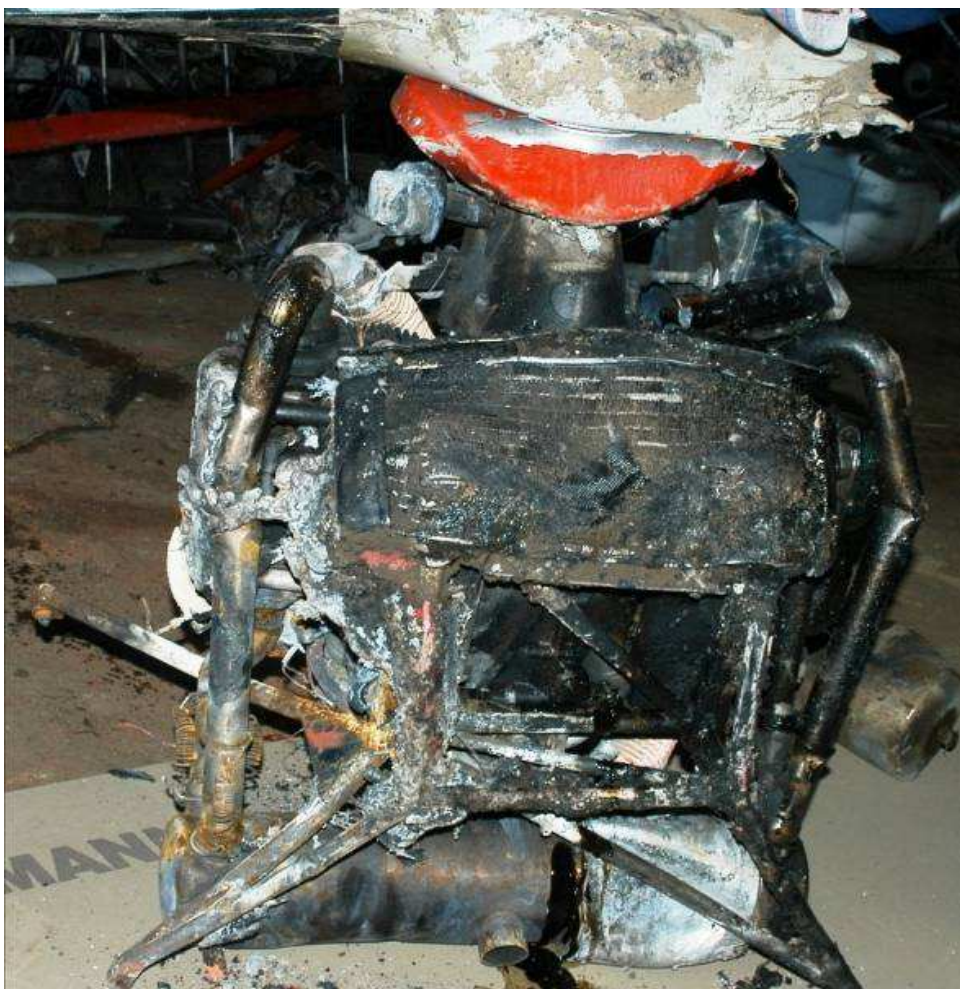
- Spēcīga trieciena rezultātā deformēti spārnu stiprinājuma stieņi;
- Spārna labā puse atdalīta no fizelāžas augstas temperatūras iedarbības dēļ;
- Propellera lāpstiņas netālu no stiprinājuma vietas pārplīsušas un saliekušās uz aizmuguri (Attēls 3.);
- Propellera aptecētājs pārplīsis un atrauts no stiprinājumiem;
- Dzinēja apakšējā daļa, dzesēšanas sistēmas radiators un reduktora aizsargvairogs stipri deformēti, saduroties ar zemes virsmu (Attēls 4);

Attēls 4. Dzinēja apakšējā daļa

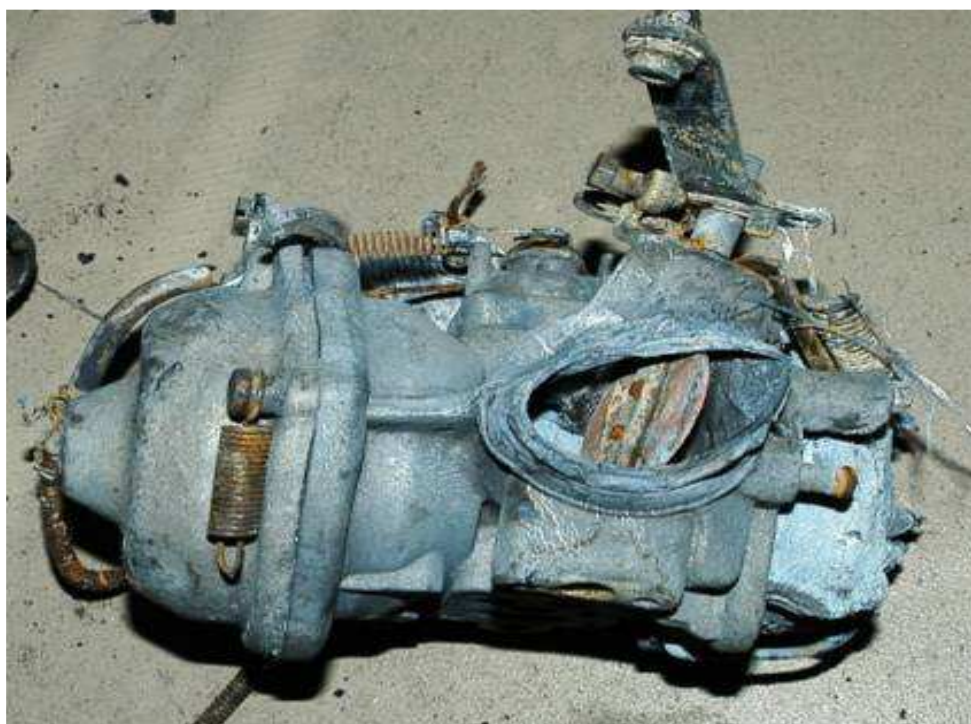
- Viens no dzinēja karburatoriem no augstas temperatūras degšanas procesā pilnīgi izkūsis, otrs – deformēts (Attēls 5);

Attēls 5. Saglabājušais karburators

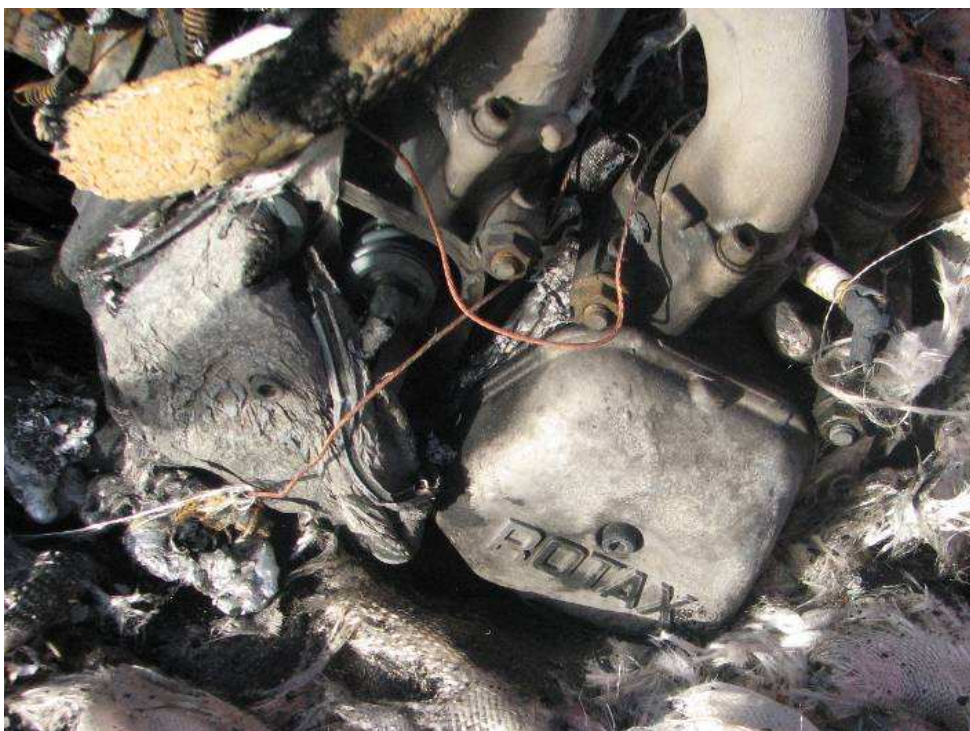
- Dzinēja aizdedzes sistēma pilnīgi izdegusi;
- Viens no vārstu vākiem izkūsis (Attēls 6);

Attēls 6. Vārstu vāku izskats

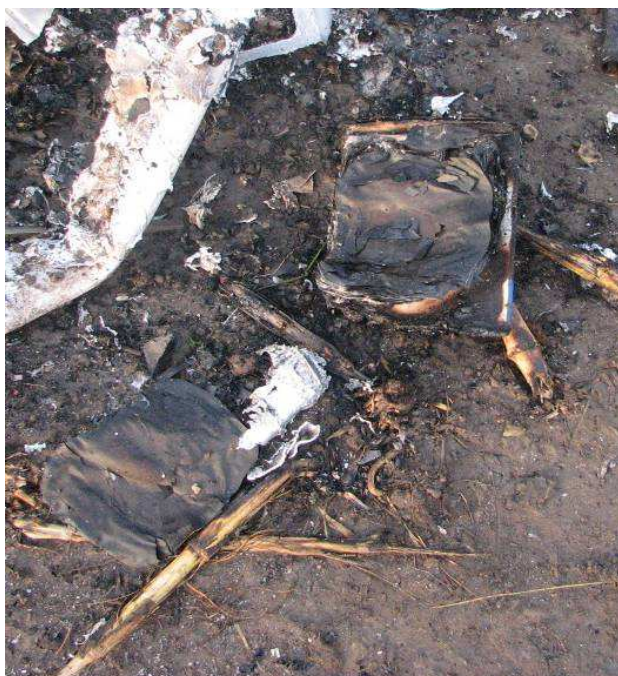
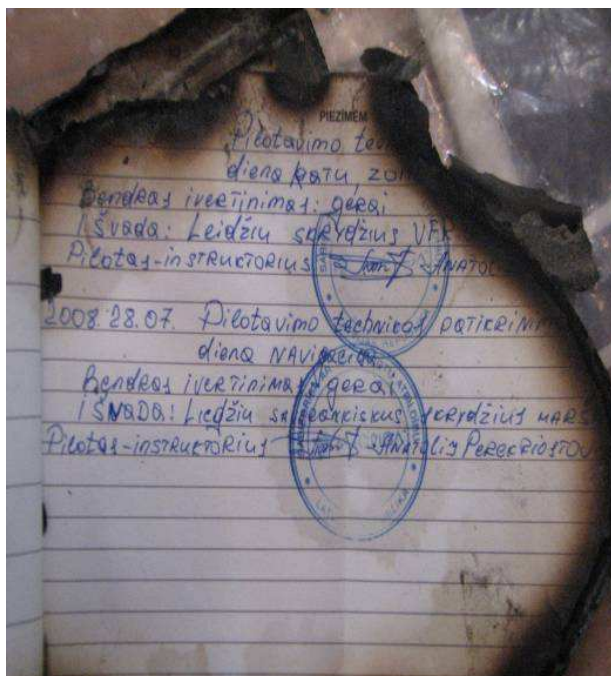
- Startera aizsargvāks daļēji izkūsis;
- Degvielas sūknis iekšā izdedzis, un gumijas šļūtenes sadegušas;
- No pilota rokasgrāmatas palikušas dažas apdegušas lapas (Attēls 7);

Attēls 7. Pilota rokasgrāmata

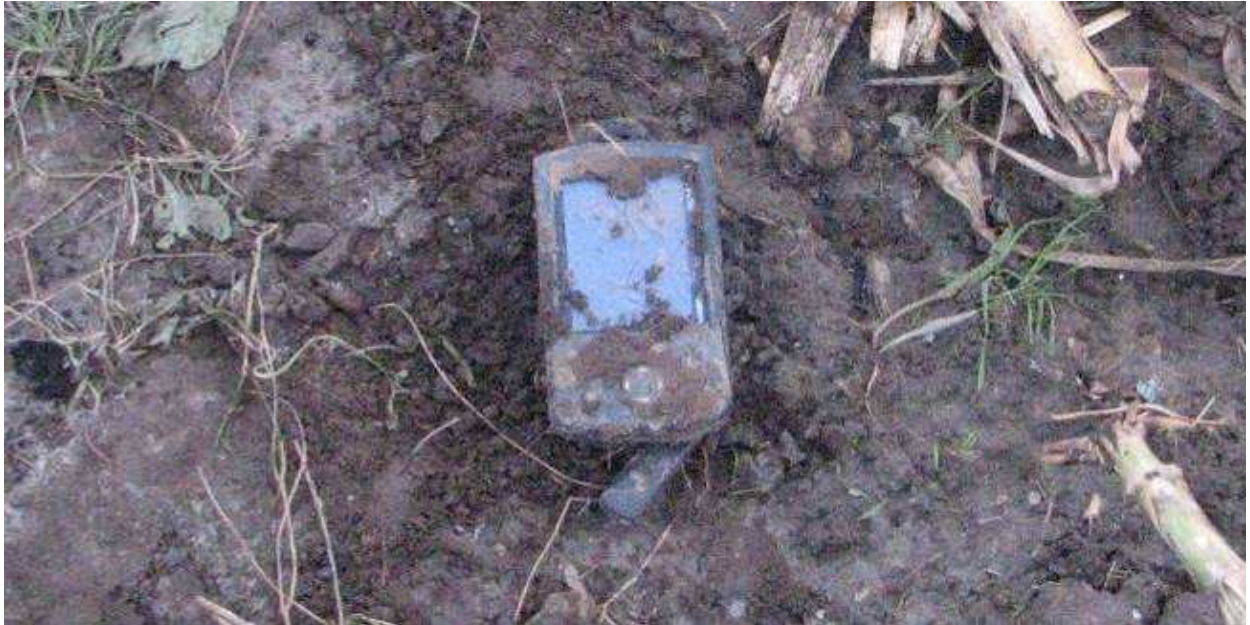
Attēls 8. GPS

- Izslēgta GPS ierīce ar stiprinājuma fragmentiem atradās 15-20 m attālumā no gaisa kuģa;

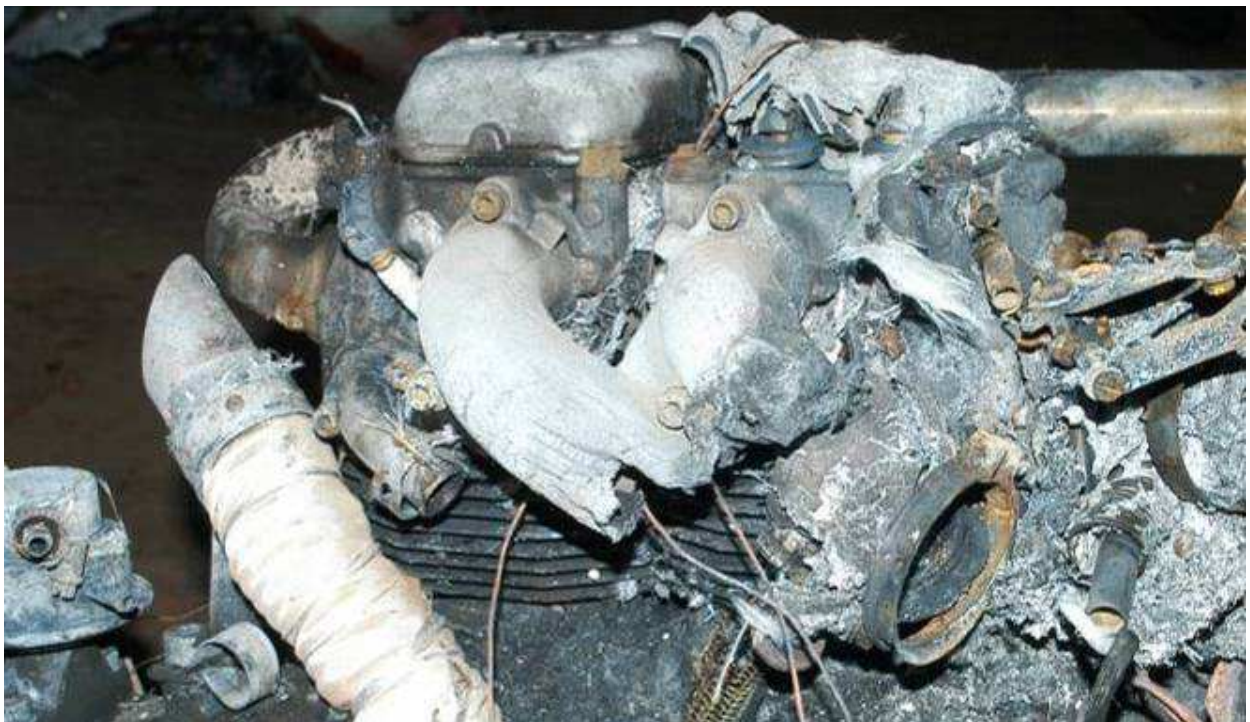
- Labās puses gāzes izplūdes kolektors izkūsis augstas degšanas temperatūras rezultātā (Attēls 9).

Attēls 9. Gāzes izplūdes kolektors

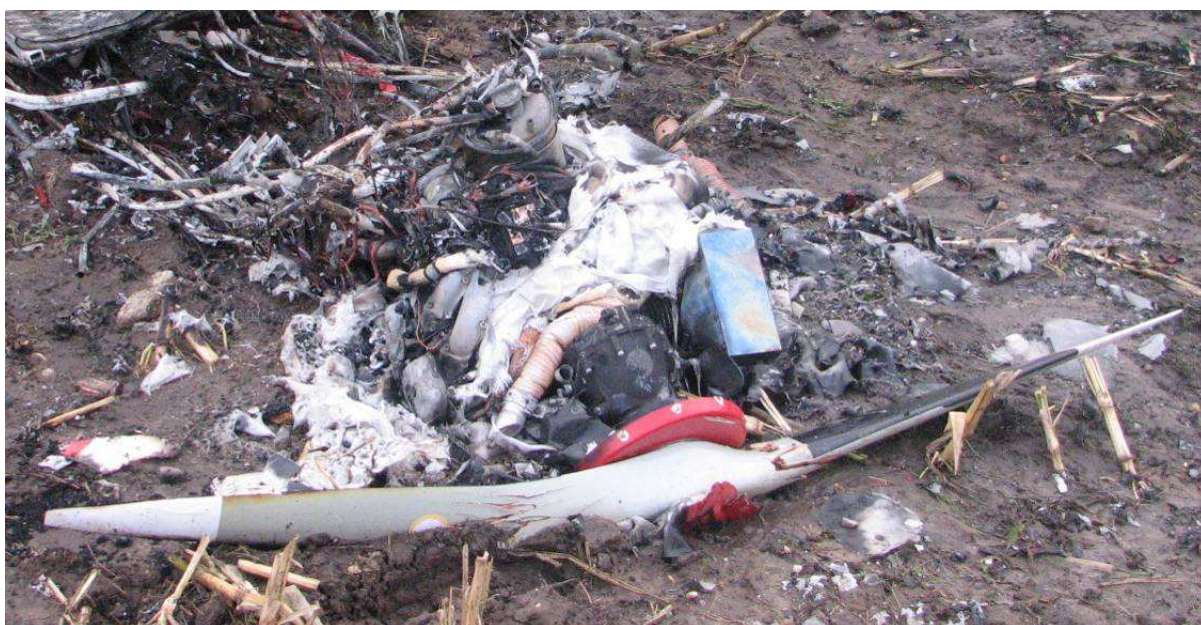
Pēc gaisa kuģa propellera lūzumu veida un propellera lāpstiņu stāvokļa uz zemes virsmas var secināt, ka gaisa kuģa Savage Cruiser dzinējs gaisa kuģa sadursmes ar zemes virsmu brīdī nedarbojās, tas varēja būt apstājies vai ticis izslēgts pirms sadursmes (Attēls 12).

Attēls 12. Avarējošā gaisa kuģa propelleris

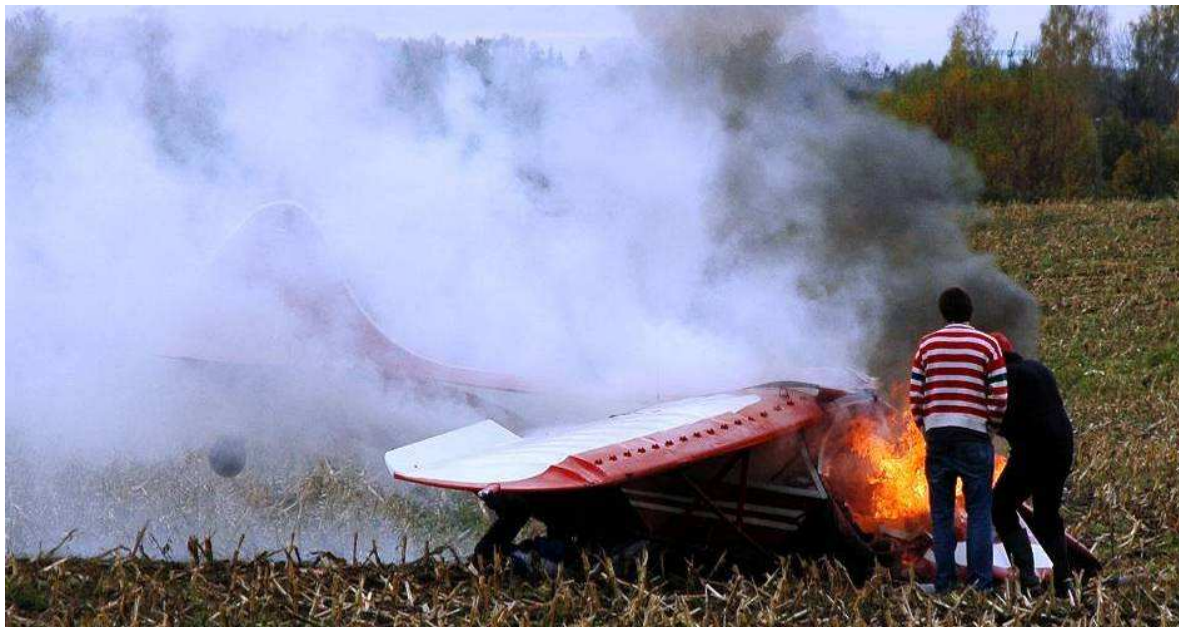
Aculiecinieki mēģināja dzēst gaisa kuģi ar automašīnu ugunsdzēsšanas aparātiem, bet straujā degvielas un gaisa kuģu elementu degšanas procesa dēļ gaisa kuģis sadega gandrīz pilnīgi.

Attēls 13. Ugunsgrēka izcelšanās brīdis

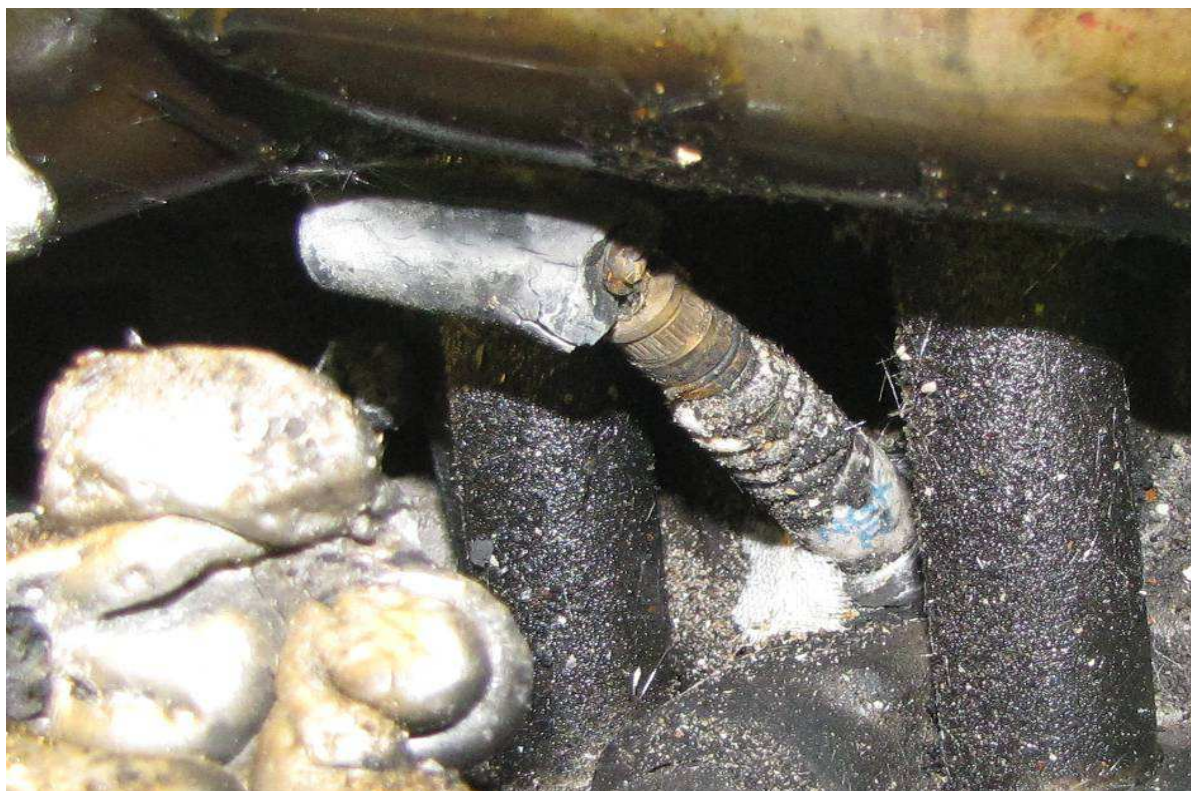
Aizdedzes sistēmas savienojumu un sveču stāvoklis atbilda parastai dzinēja darbībai, **neskatoties uz** uguns iedarbības sekām.

Attēls 14. Pievienots apdedzināts aizdedzes sveces vāciņš

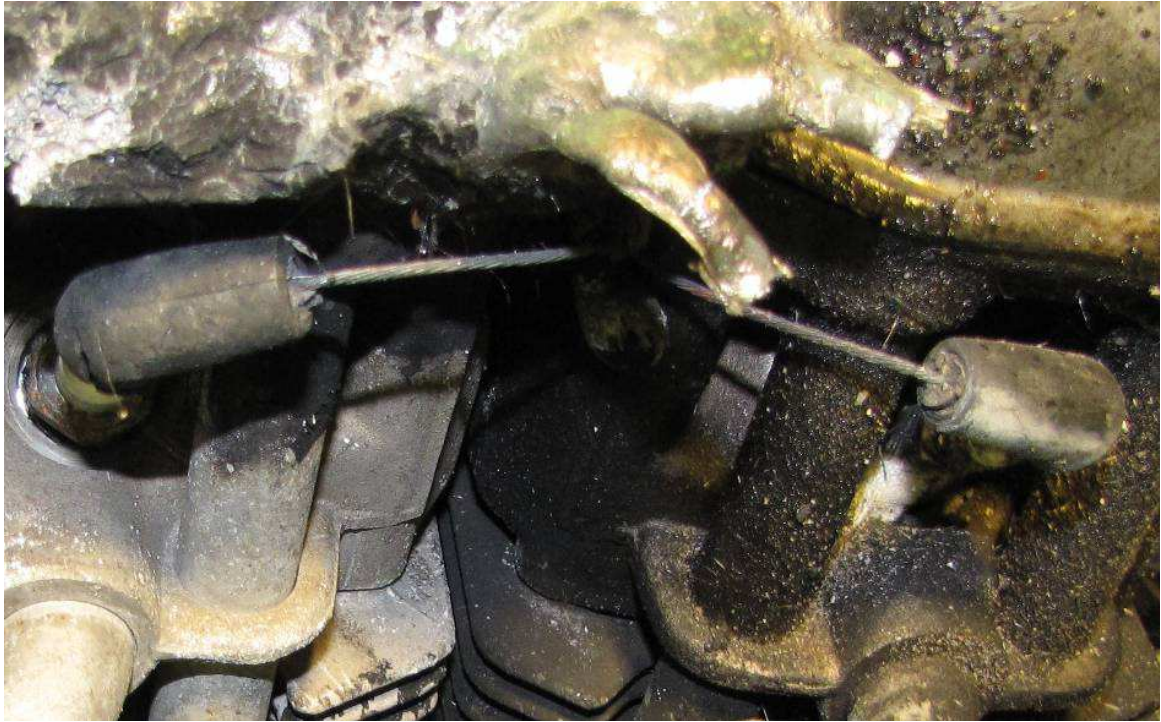
Attēls 15. Daļēji apdedzināti aizdedzes sveču savienojumi

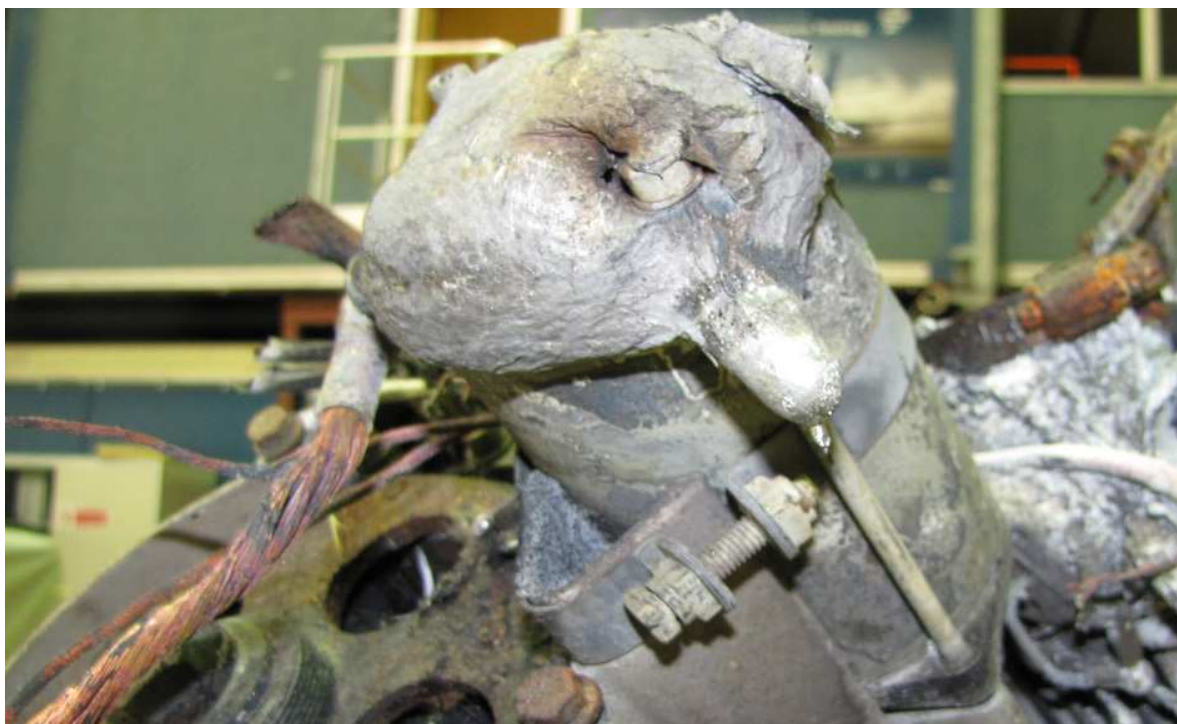
- Tika noņemts starteris. Tā nepareizas darbības pazīmes netika konstatētas. Startera mehānisma daļas bija savienotas savā starpā un atradās labā stāvoklī. Startera aizsargvāks bija izkuisis augstas - temperatūras dēļ ugunsgrēka laikā. (Attēls 16);

Attēls 16. Izkausēts dzinēja startera vāks

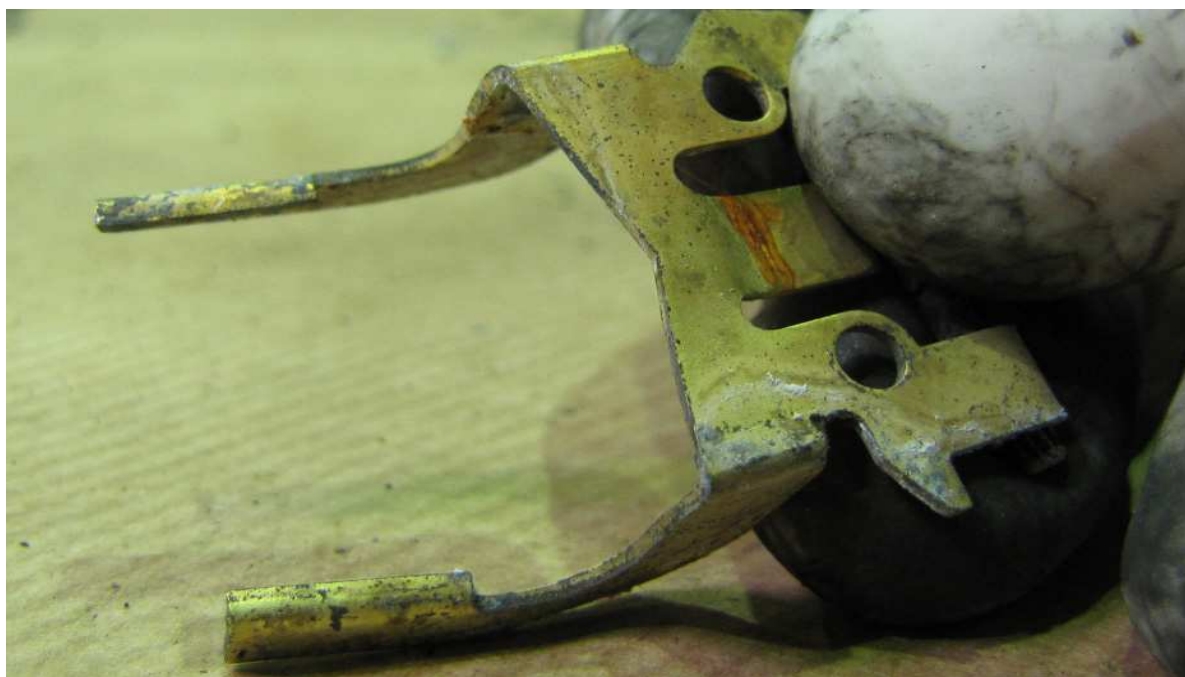
- Karburatora gaisa ieplūdes caurums bija stipri deformēts degšanas rezultātā. Drošes pievada trose bija pievienota. Iekšējais mehānisms bija tā bojāts, ka nebija iespējams izdarīt secinājumus, izņemot, ka pludiņa kronšteins nebija ar pārmērīgu nodilumu. (Attēls 17);

Attēls 17. Pludiņa kronšteins, tipisks

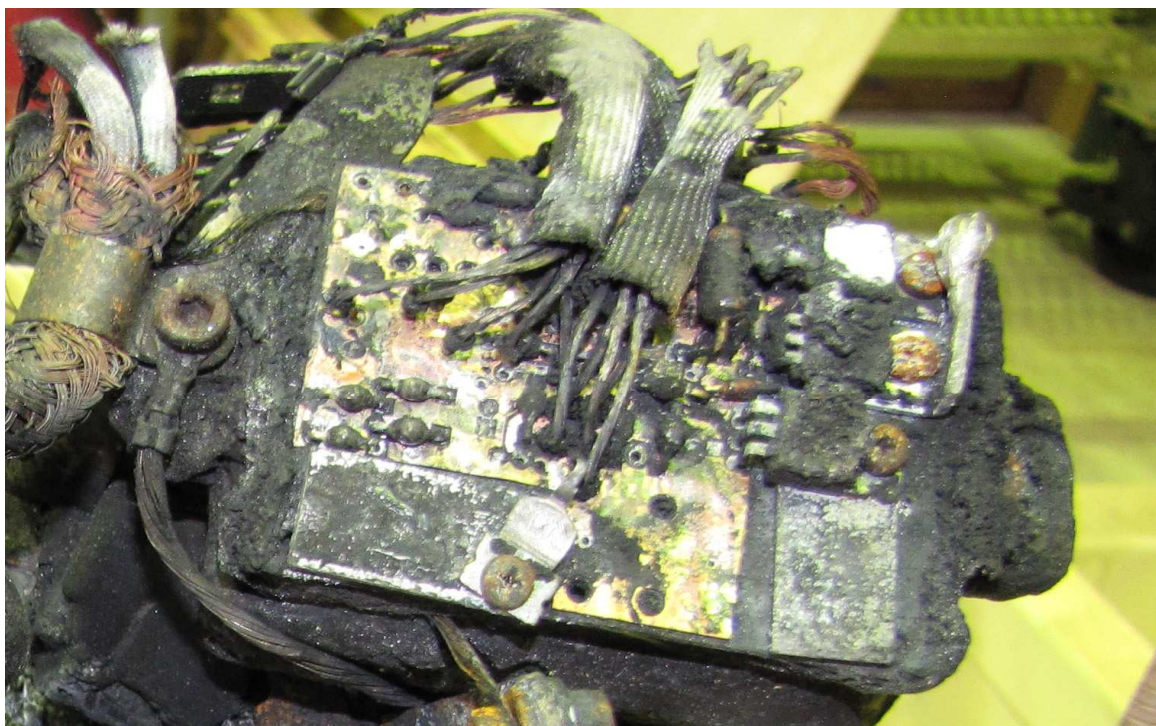
- Abu dzinēja pušu ieplūdes trakti tika noņemti, gāzes ieplūdes kanālos tika atrastas degšanas vielas. Secinājumi netika veikti;
- Aizdedzes sistēmas atliekas tika noņemtas. Intensīvas degšanas dēļ nebija iespējams izdarīt kādus secinājumus, izņemot, ka visas aizdedzes sistēmas detaļas bija pilnā sastāvā. (Attēls 18);

Attēls 18. Aizdedzes sistēma

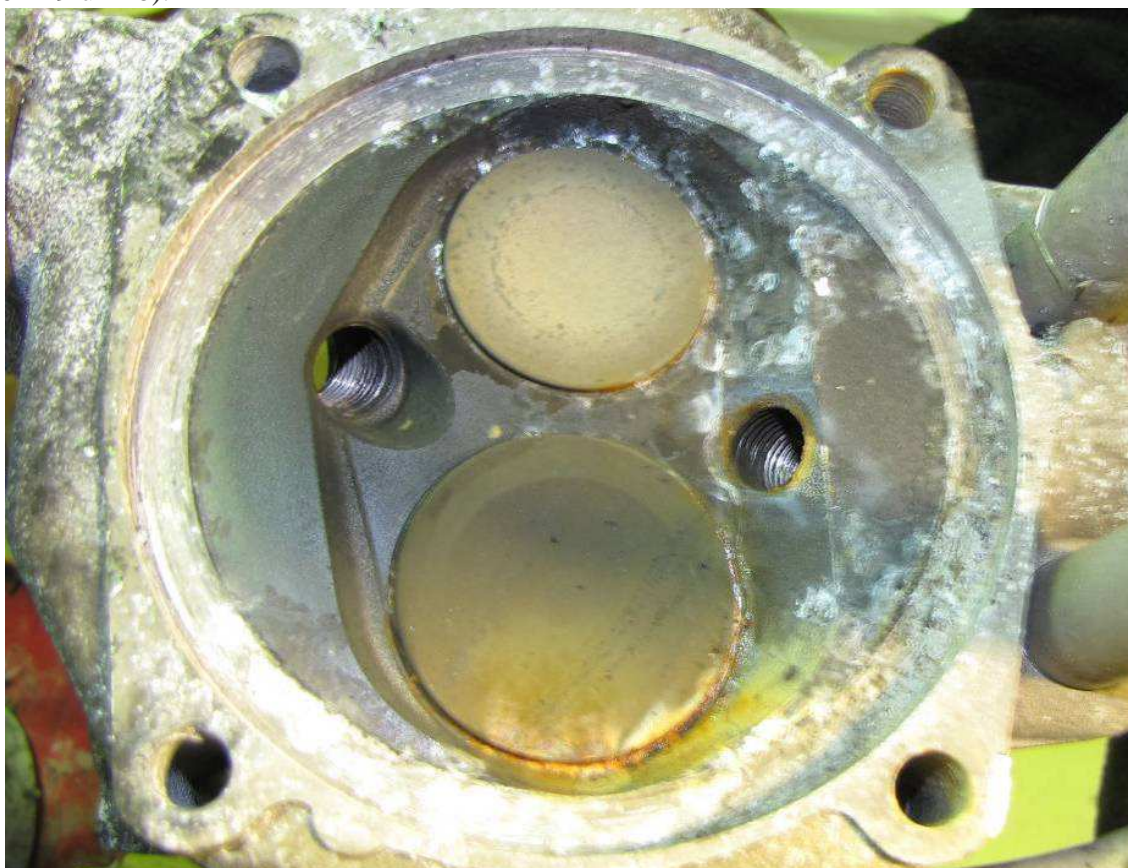
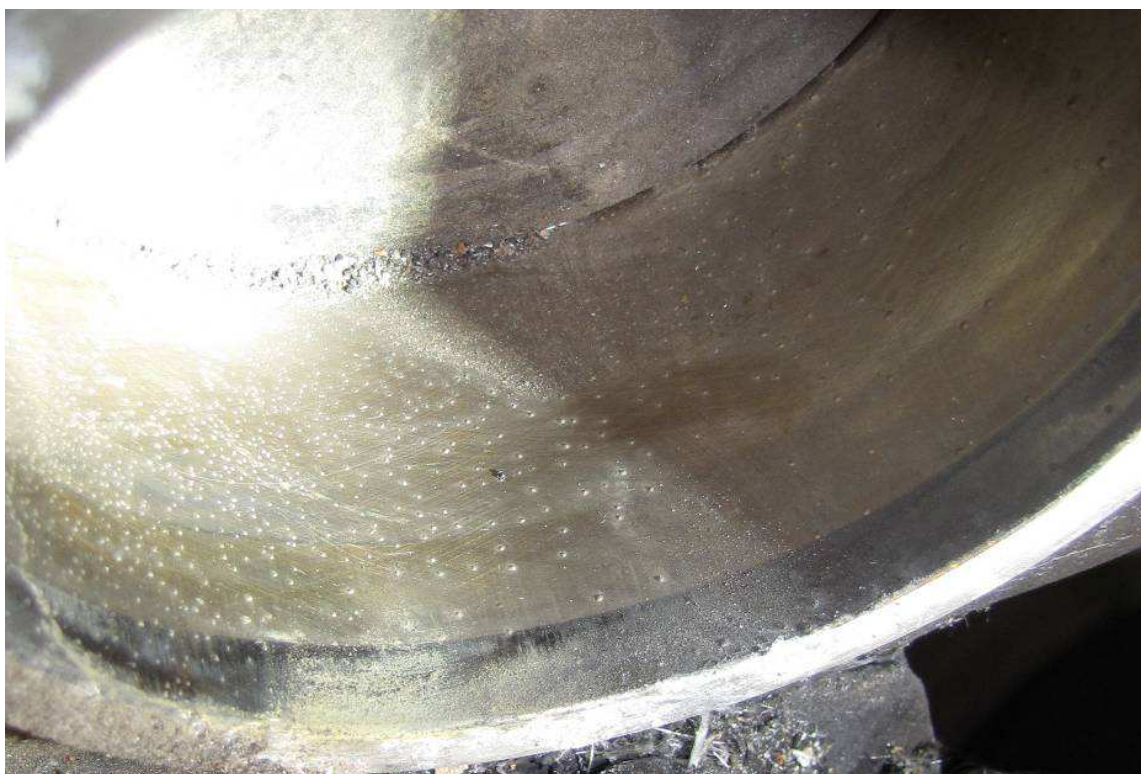
- **Cilindrs 3:** kondensāta klātbūtne, izkusušas daļiņas uz cilindra sienas, iespējams izkusuša alumīnija piles, nelielas korozijas pēdas ap apakšējo aizdedzes sveci;

**Cilindra galva 3:** neliela korozija, krāsa normāla. Metāla daļiņas uz cilindra sienas, kas, varētu būt radušās kā izkusuša alumīnija izšļakstītas pilītes pēc sadursmes izraisītā ugunsgrēka dēļ (Attēli 19 un 20).

Attēls 19. Cilindra galva 3

Attēls 20. Piles uz 3.cilindra sienas

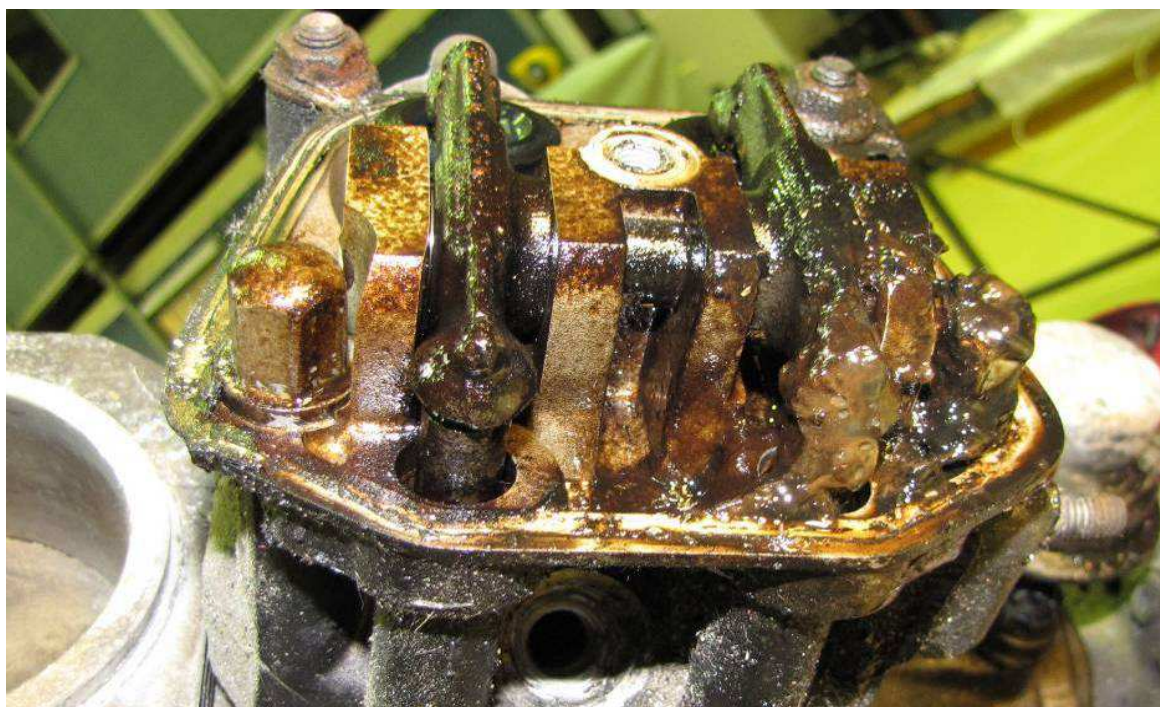
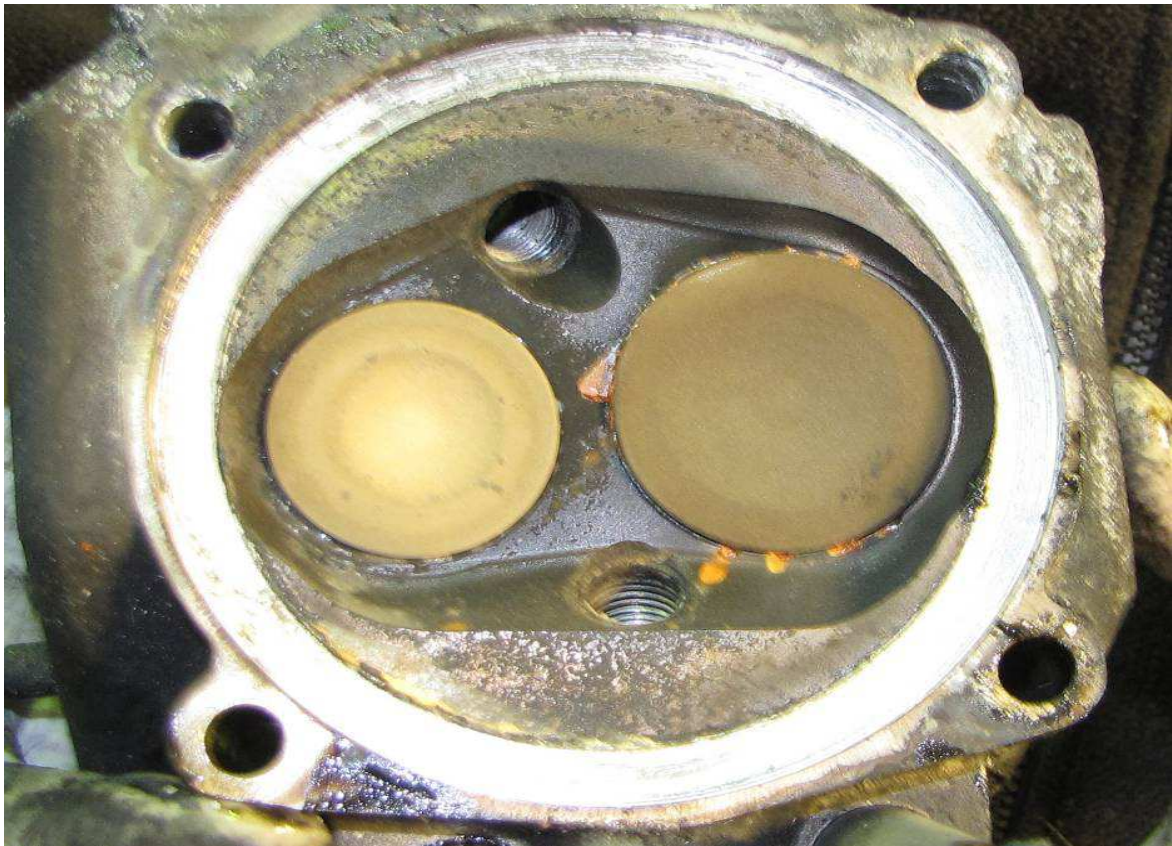
**Cilindra galva 1:** Smērvielas nogulsnes ap vārstu mehānismu un tā iekšpusē, degšanas kameras krāsa normāla. Cilindra siena bija labā stāvoklī (Attēli 21 un 22).

Attēls 21. Smērvielas nogulsnes uz vārstu mehānisma, cilindrs 1

Attēls 22. Cilindra galva 1

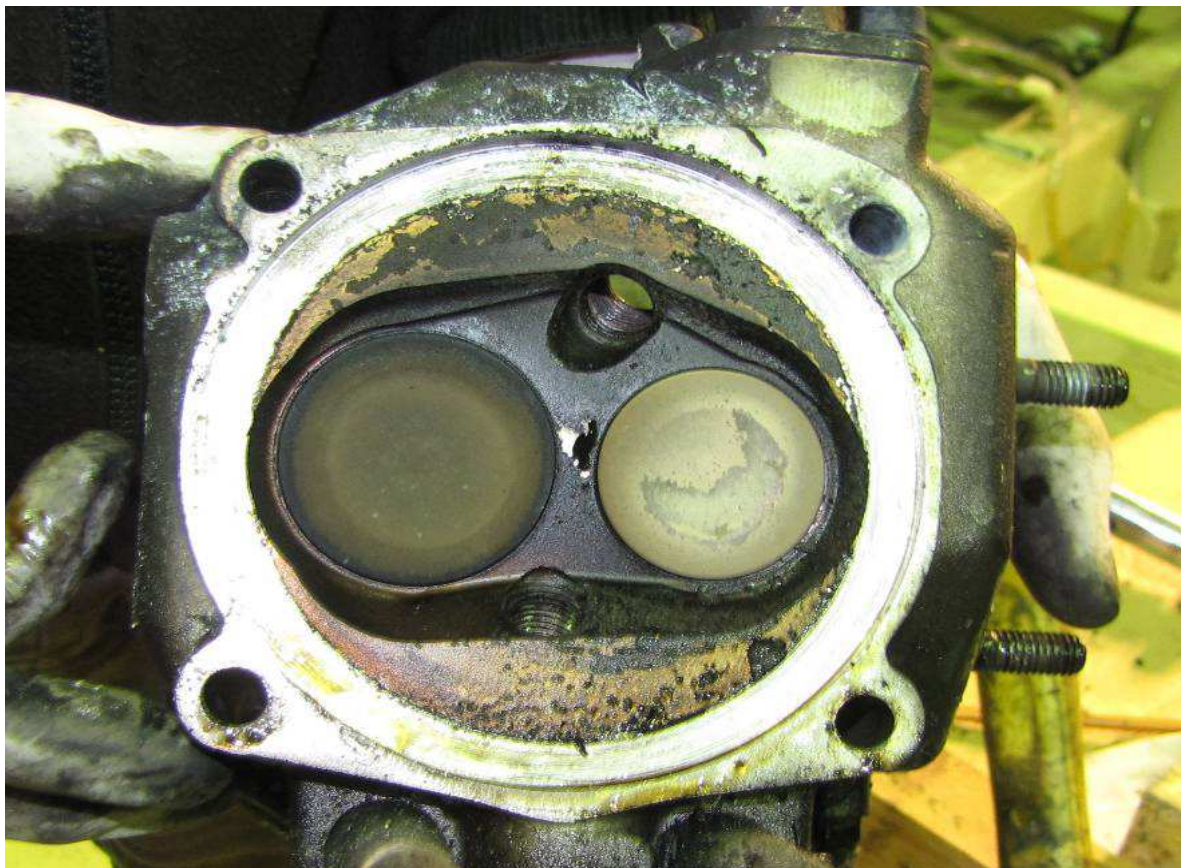
**Cilindra galva 2:** atradās vistālāk no uguns; konstatētās smērvielu nogulsnes uz vārstiem liecina par to, ka eļļas cirkulācija, iespējams, notika pirms sadursmes. Uz degšanas kameras atradās smērvielas nogulsnes, varbūt radušās ugunsgrēka rezultātā (Attēls 23).

Attēls 23. Cilindra galva 2

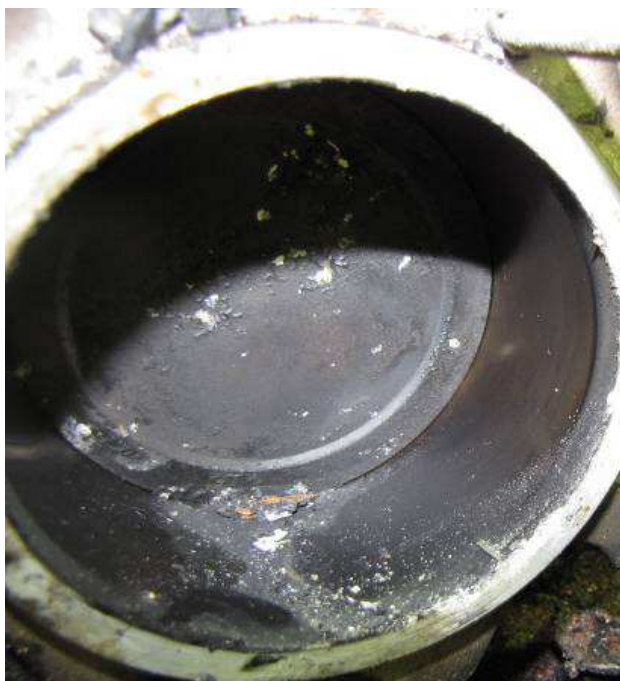
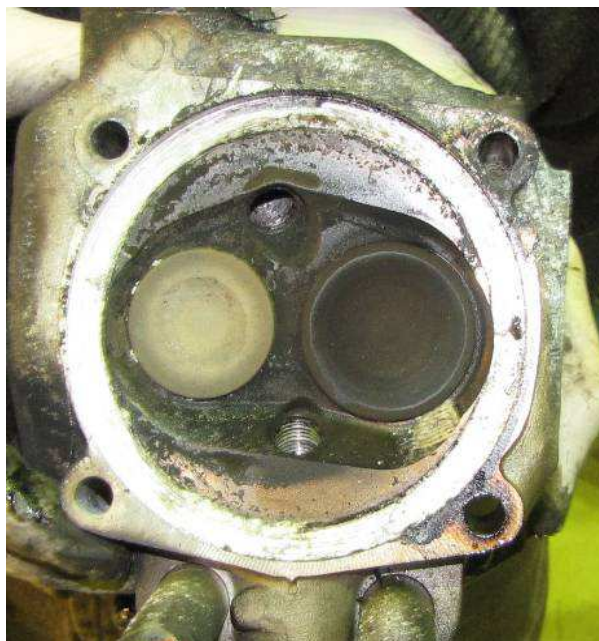
**Cilindra galva 4:** pārklāta ar eļļu; cilindra siena un virzulis kļuvuši melni eļļas degšanas rezultātā (Attēli 24 un 25).

Attēls 24. Cilindra siena 4

Attēls 25. Cilindra galva 4

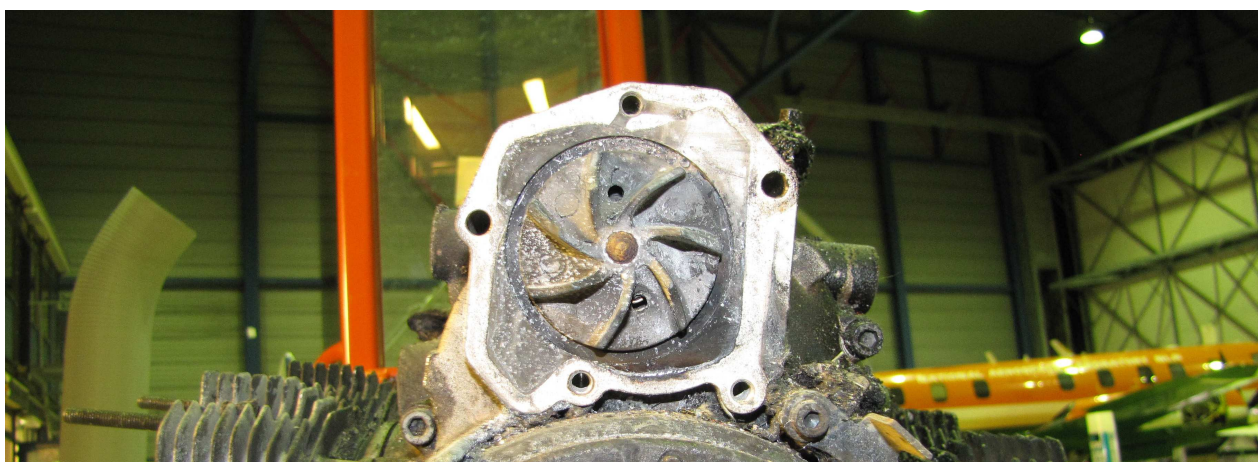
- **Ūdens sūknis:** ūdens sūkņa vāks tika noņemts; sūkņa lāpstīņritenis nebija bojāts, un to bija iespējams pagriezt (Attēls 26);

Attēls 26. Ūdens sūknis

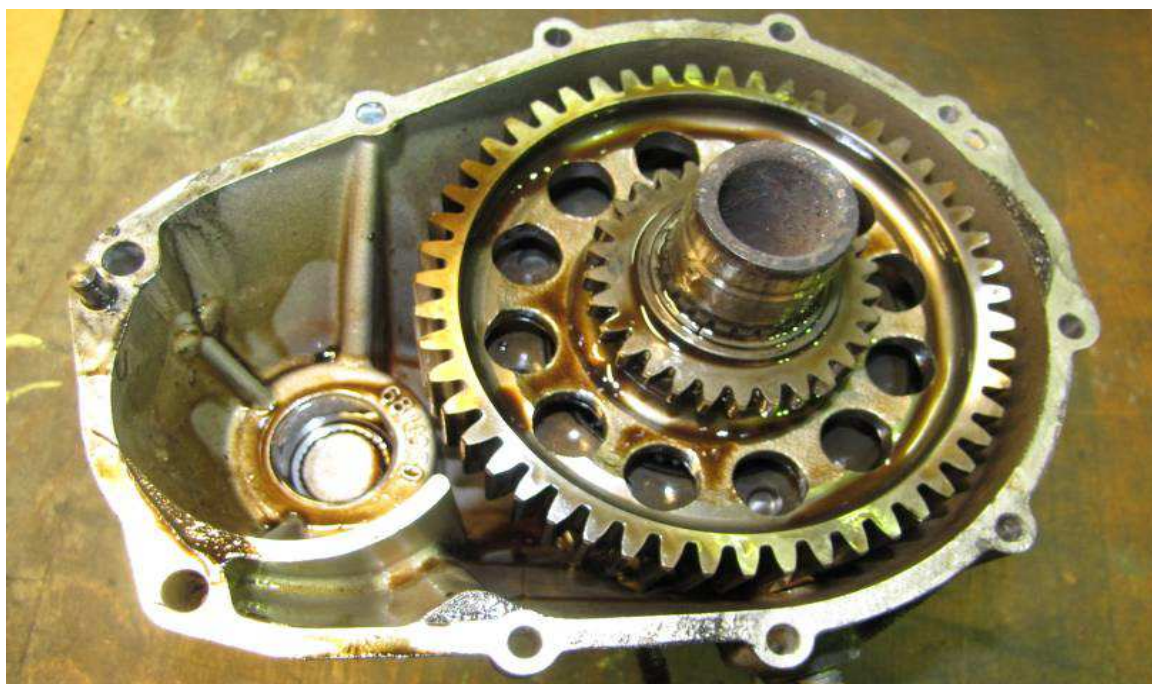
Korpora iekšpuse bija **pārklāta ar eļļu**, bija redzamas nelielas nogulsnes. Zobpārvadam (uzmavai un galvenajam zobratam) nebija nekādu zobrata zobu bojājumu (punktoroziiju vai citu), visi gultņi izskatījās normāli, un tos varēja pagriezt bez piepūles (Attēls 27). Sajūga zobu augšdaļā bija konstatētas normālas zobu galu nolietošānās pazīmes eksploatācijas laikā (no propellera puses) (Attēls 28).

Attēls 27. Reduktora skats no iekšpuses

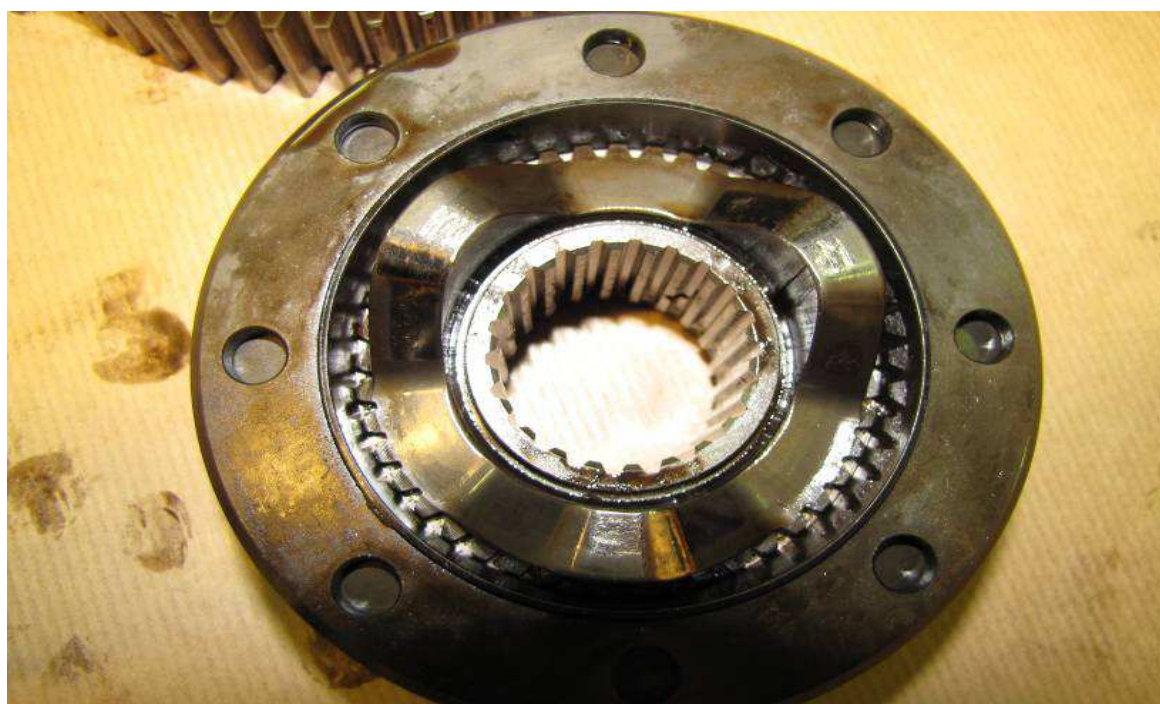
Attēls 28. Sajūga nolietošānās (parastas) pazīmes

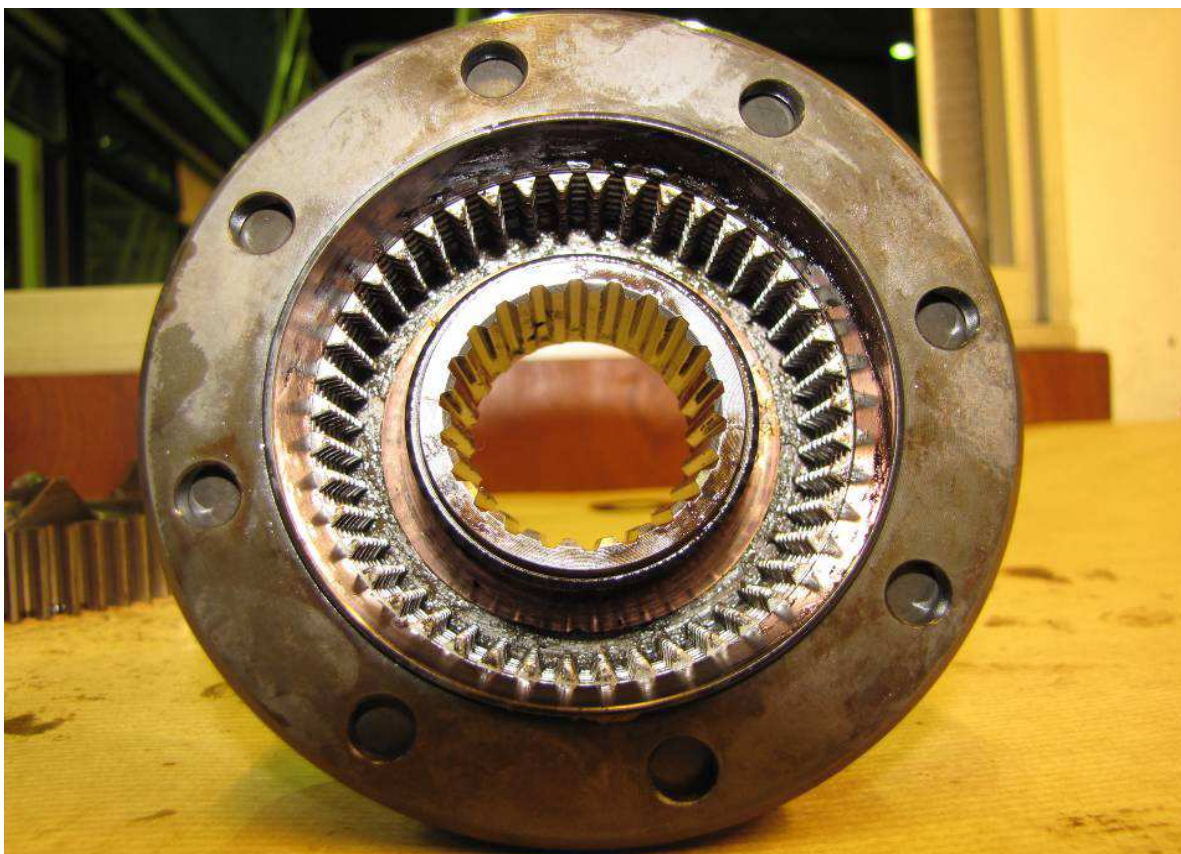
Sajūga piedziņa bija komplektēta, bez redzamiem bojājumiem; diska atsperes plāksnes atradās savās vietās (Attēls 29).

Attēls 29. Sajūga piedziņa
