**NOBEIGUMA ZIŅOJUMS Nr. 4-02/5-11(3-2012)**

**PAR AVIĀCIJAS NELAIMES GADĪJUMU AR GAISA KUĢI „SAVAGE CRUISER”,  
REGISTRĀCIJAS Nr. YL-TTJ**

**2011. GADA 15. OKTOBRĪ KRIMULDAS NOVADĀ, KRIMULDAS PAGASTĀ**

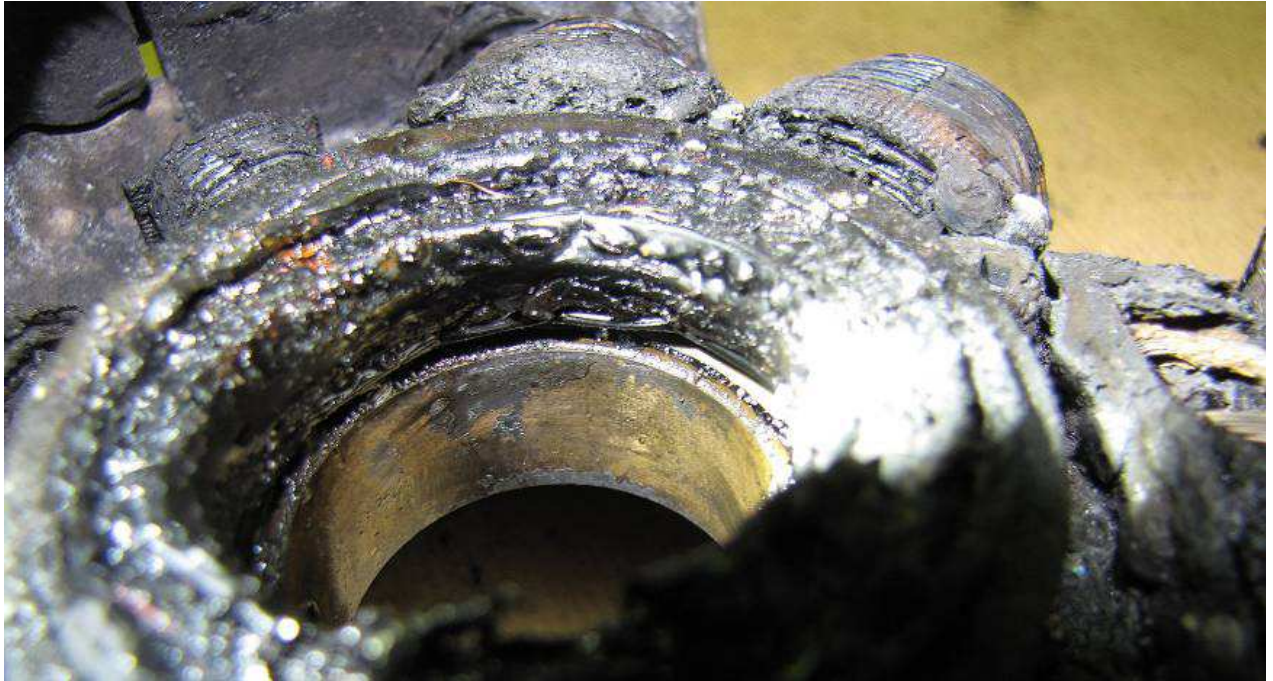
- Pēc statora noņemšanas tika demontēts aizdedzes korpuss. Aizmugurējais kloķvārpstas gultnis, kas atradās uz aizdedzes korpusa, bija bojāts ar nezināmas izcelsmes metāla notraipījumu (Attēls 30);

Attēls 30. Metāla notraipījums uz aizmugures kloķvārpstas gultņa

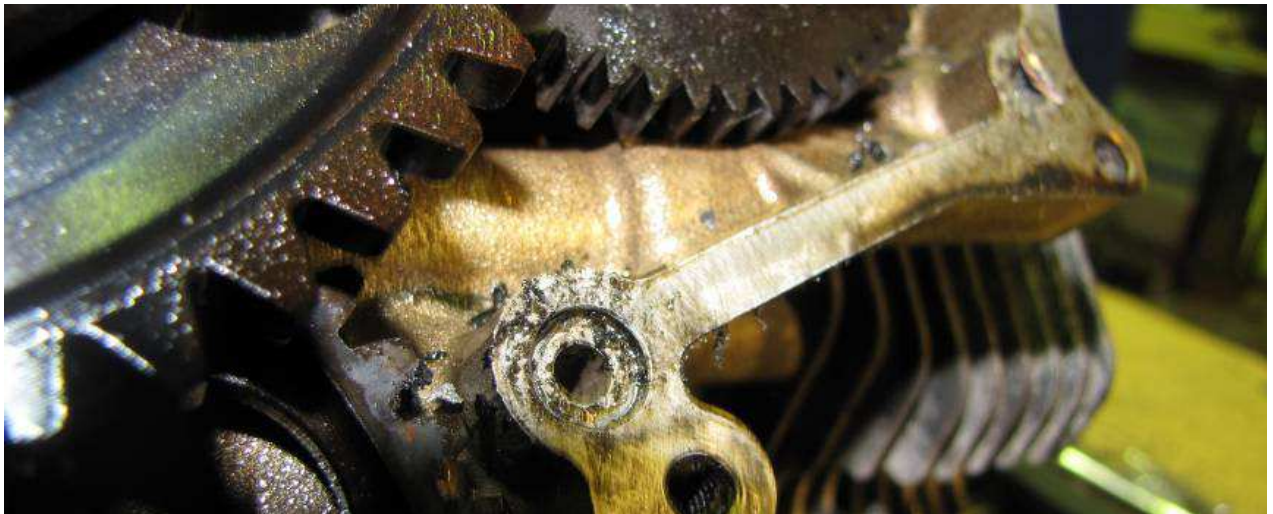
- Eļļas spiediena kanāls aizdedzes korpusā bija daļēji nobloķēts ar atlikumiem no kādas blīves o-gredzena veidā. Nebija iespējams noteikt, vai bloķēšana ir notikusi pirms sadursmes vai tā ir o-gredzena blīves sairšanas rezultāts no augstas temperatūras ugunsgrēka laikā. (Attēls 31). Varbūtība pēdējā iemesla dēļ ir lielāka;

Attēls 31. Daļēji nobloķēts eļļas spiediena kanāls

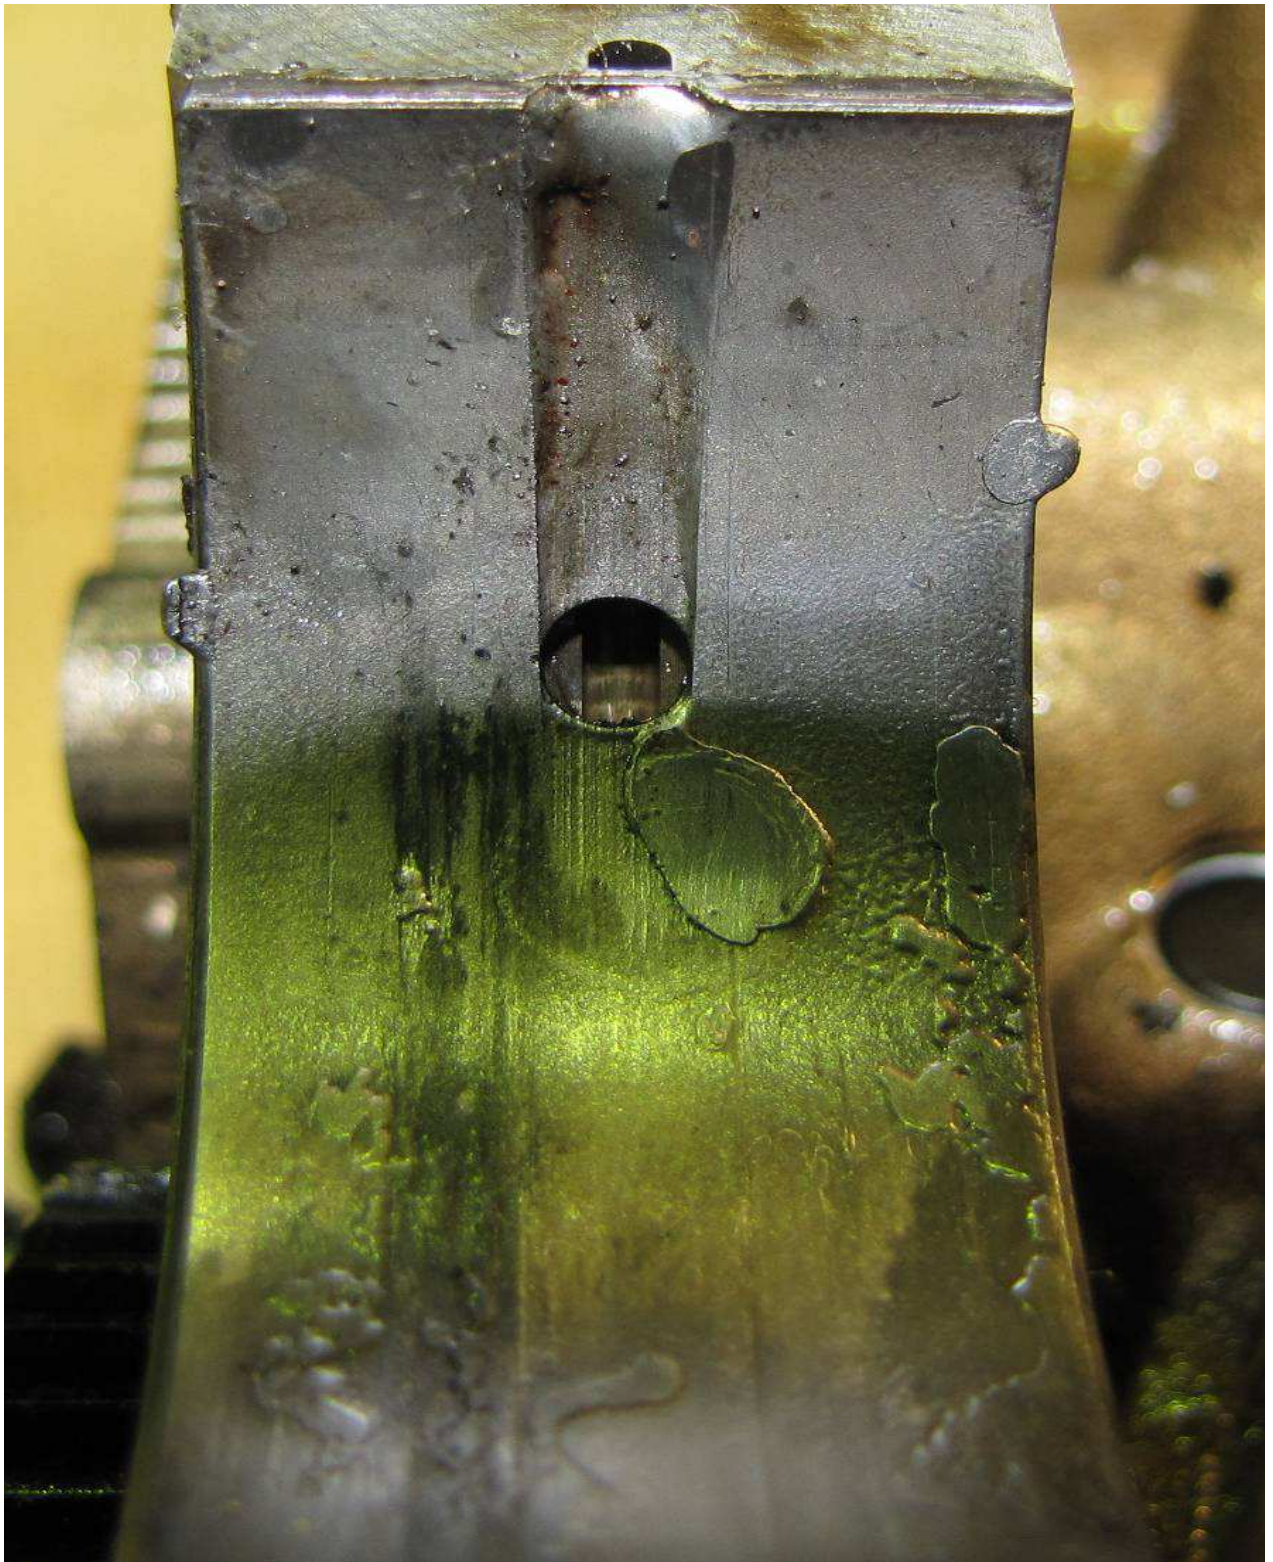
- Pēc dzinēja bloka virspuses notīrīšanas tā korpusu tika sašķelts, lai piekļūtu pie kloķvārpstas, sadales vārpstas, hidrauliskā vārsta pirkstiem/bīdītājiem, galvenās un sadales vārpstas gultņiem un galvenokārt lai nokļūtu kloķu korpusa iekšpusē;
- Vispārējais stāvoklis bija labs, bija pietiekami daudz eļļas, acīmredzami bojājumi netika konstatēti;
- Uz sadales vārpstas zobrata netika konstatēti bojājumi, sadales vārpsta bija melna no kvēpiem, bet citi bojājumi nebija konstatēti; gultņu virsmas (tieši uz korpusa) nebija bojātas;
- Uz kloķvārpstas ieliktniem bija redzami metāla traipi (Attēls 32);

Attēls 32. Metāla traipi uz kloķvārpstas ieliktna virsmas

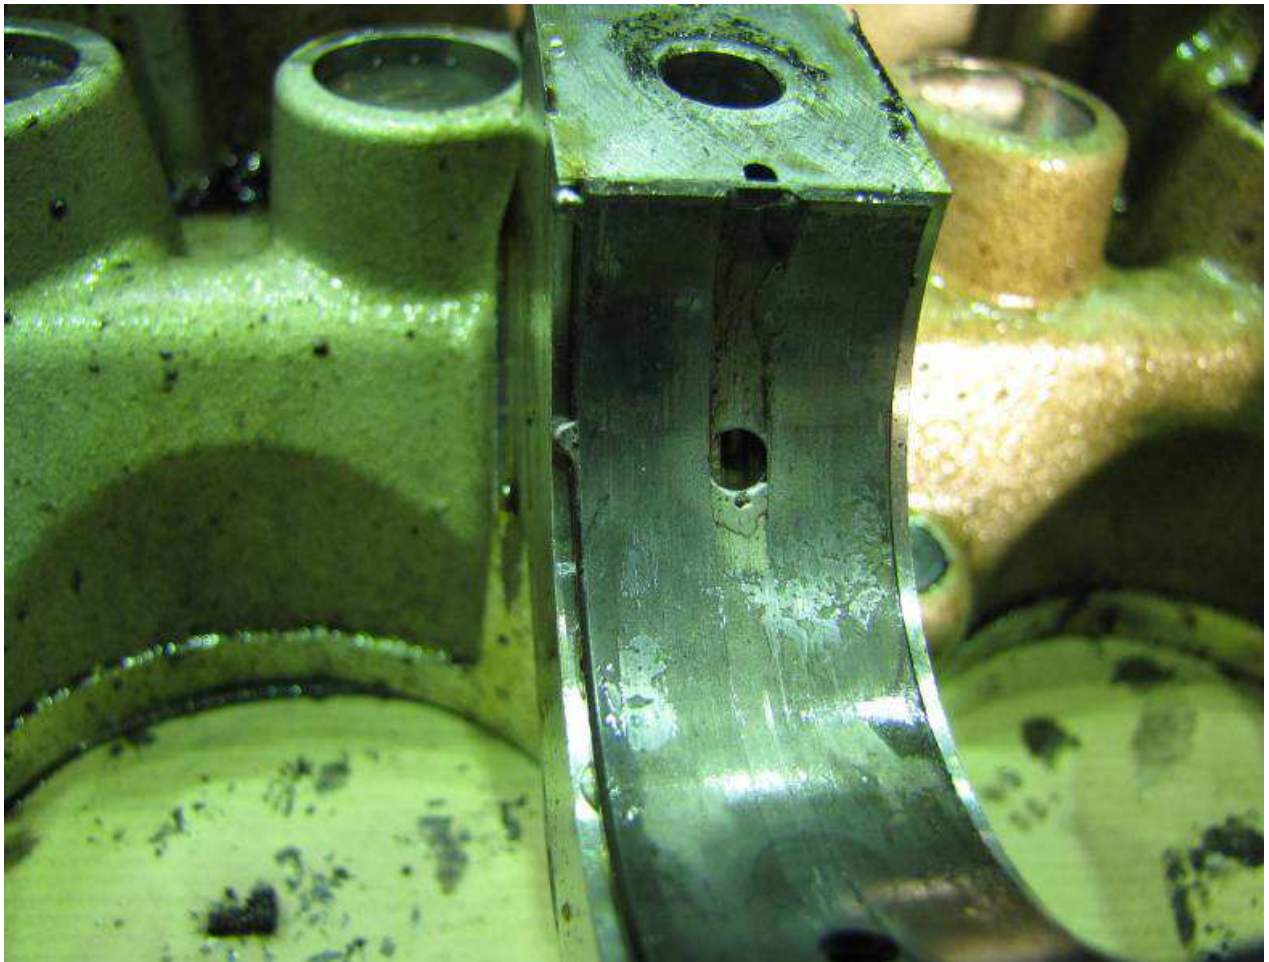
Tā kā ar metālu notriektā vieta atrodas pie eļļošanas sistēmas kanāla, tas norāda, ka metāls iekļuva caur eļļošanas sistēmu (Attēls 33).

Attēls 33. Ar metālu notriektās kloķvārpstas ieliktna virsmas, sākot no eļļošanas kanāla

Gultņu ieliktnu pusēm tika veikta metalurģiska testēšana; nosēdumi galvenokārt bija svins ar nelielu daudzumu alvas, kas atbilst lodēšanas materiāliem, kurus izmanto radiatoru izgatavošanā.

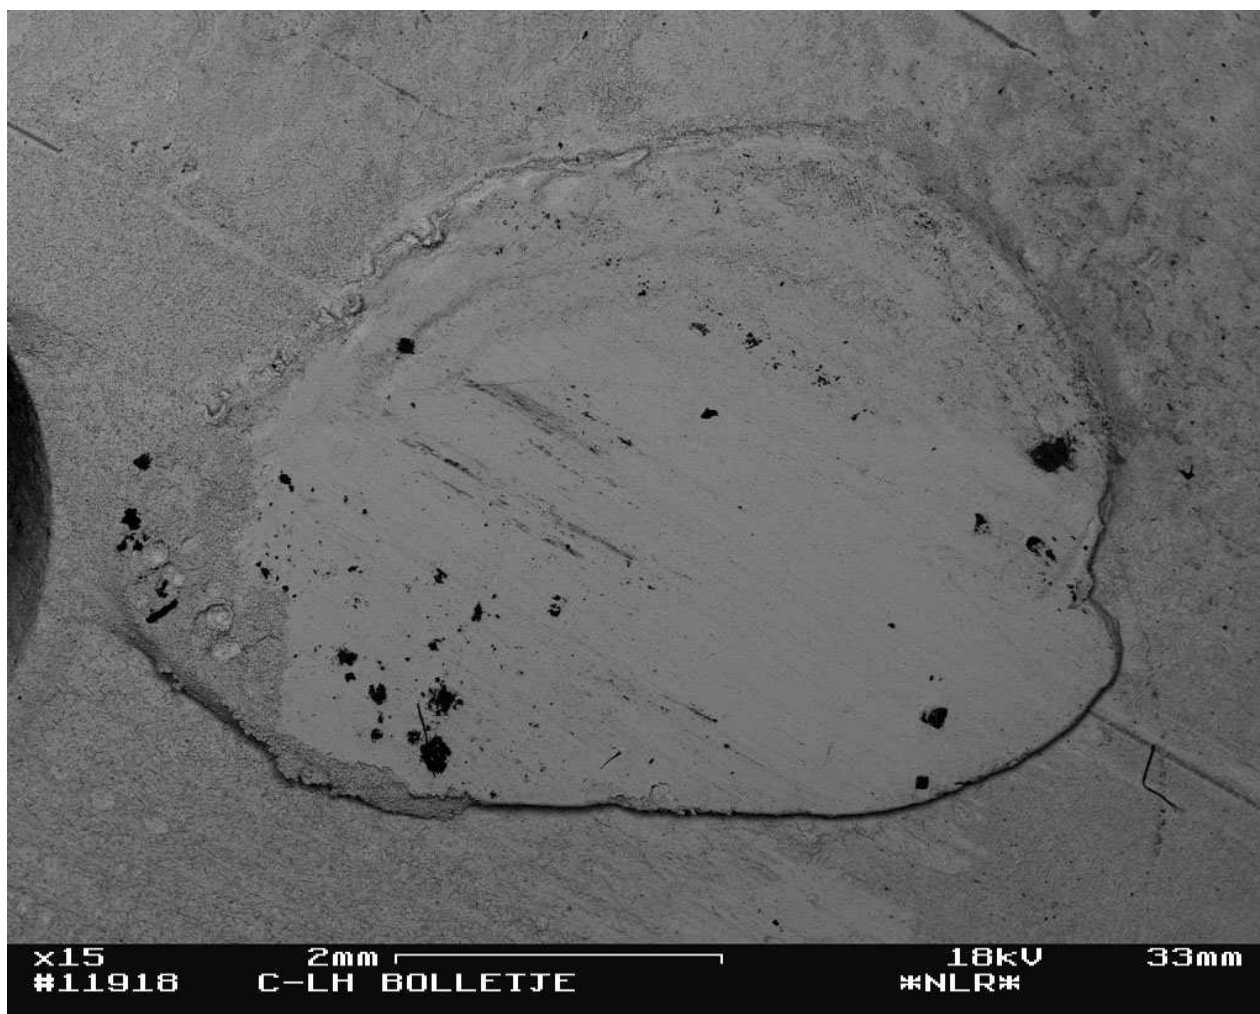
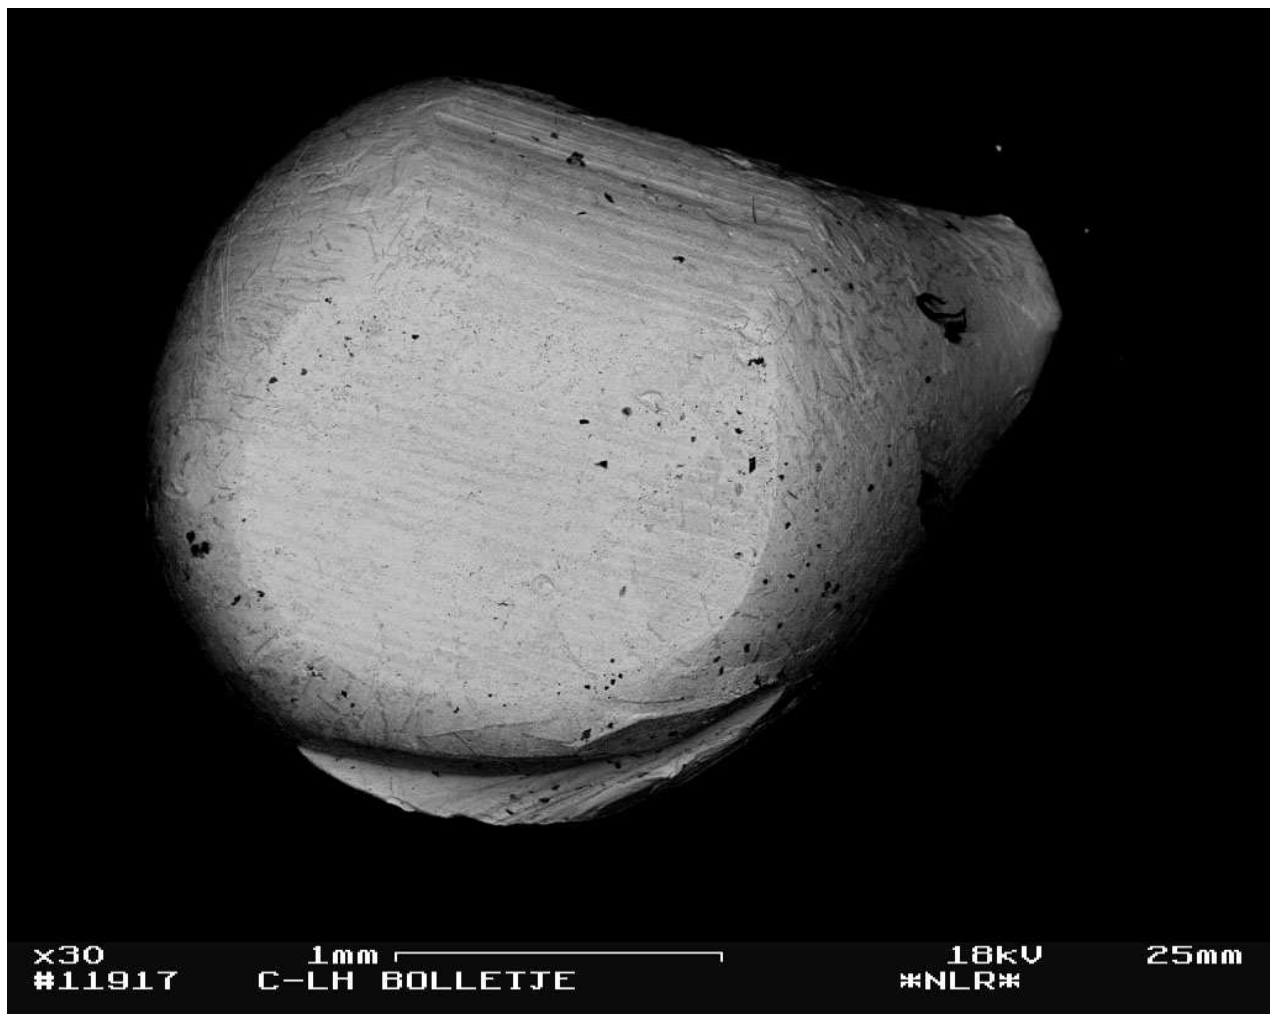
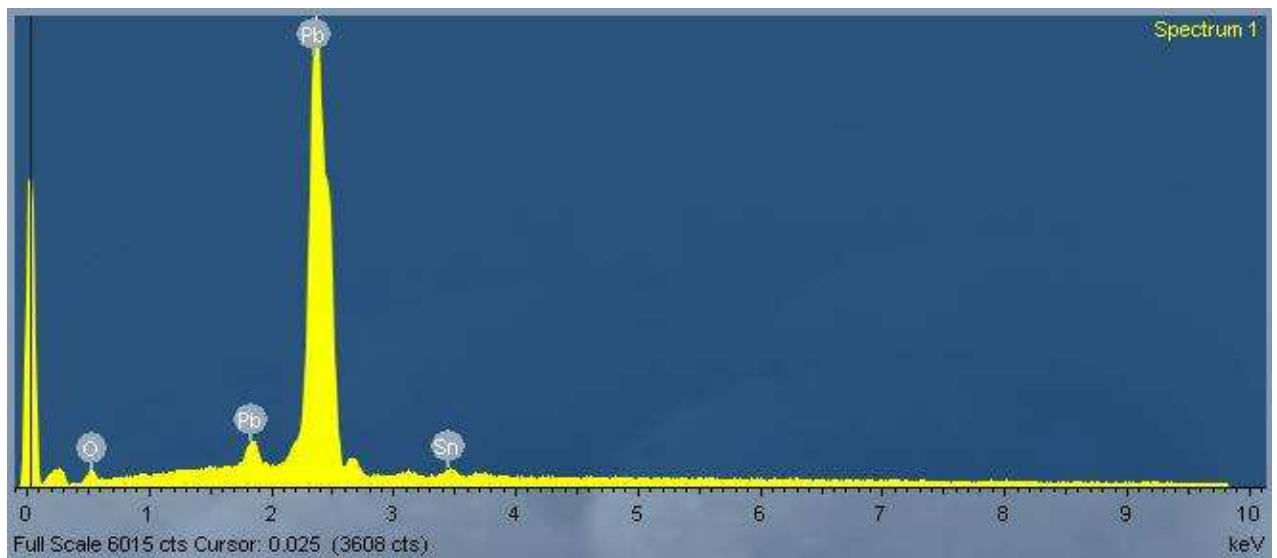
Saskaņā ar analīzes rezultātiem (Attēls A3) uz kloķvārpstas ieliktnu virsmas konstatētā materiāla ķīmiskajā sastāvā ir galvenokārt svins (Pb) ar nelielu alvas (Sn), dzelzs (Fe) un vara (Cu) daudzumu. Tādējādi redzams, ka visa ieliktnu virsma ir pārklāta ar Pb saturošu materiālu (ir jāatzīmē, ka materiāla krāsa, kurš atrodas apkārt noņemtā piesārņojuma vietai, ir tāda pati kā zem piesārņojuma). Sfēriskajām daļiņām kas tika atrastas uz citiem ieliktniem konstatēts tāds pats ķīmiskais sastāvs kā noņemtajam materiālam.

Attēls A.1: Skats no augšas uz kloķvārpstas ieliktna virsmas vietu no kuras noņemts piesārņojuma materiāls

Attēls A.2: Sfēriskās daļiņas attēls

Attēls A.3: Sfēriskās daļiņas enerģijas-dispersīvo X-staru spektrometriskās analīzes rezultāti

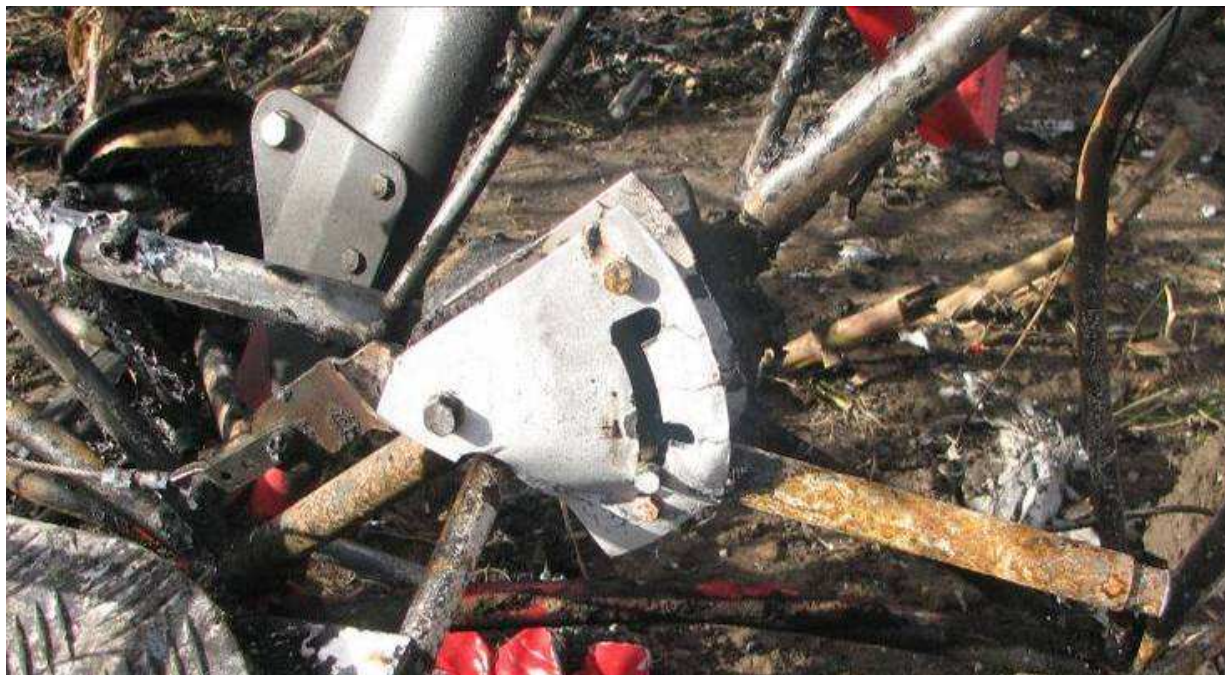
Pēc avārijas aizplākšņu vadības rokturis kabīnē bija nofiksēts lidojuma pozīcijā (aizplākšņi atradās ievilkta stāvoklī, novirze  $0^{\circ}$ ) (Attēls 35).

Attēls 35. Aizplākšņu pozīcija

Tas norāda, ka pirms manevra izpildes pilots neplānoja nosēsties, no kā var secināt, ka dzinējs darbojās bez traucējumiem.
