LATVIJAS REPUBLIKA  
**TRANSPORTA NELAIMES GADĪJUMU UN INCIDENTU  
IZMEKLĒŠANAS BIROJS**

**NOBEIGUMA ZIŅOJUMS Nr. 4-02/2-11/-1/2012**

**PAR AVIĀCIJAS NELAIMES GADĪJUMU AR GAISA KUĢI „TUCANO DELTA 3”,  
REĢISTRĀCIJAS Nr. YL-LVJ  
2011. GADA 5. JŪNIJĀ CĒSU LIDLĀUKĀ**

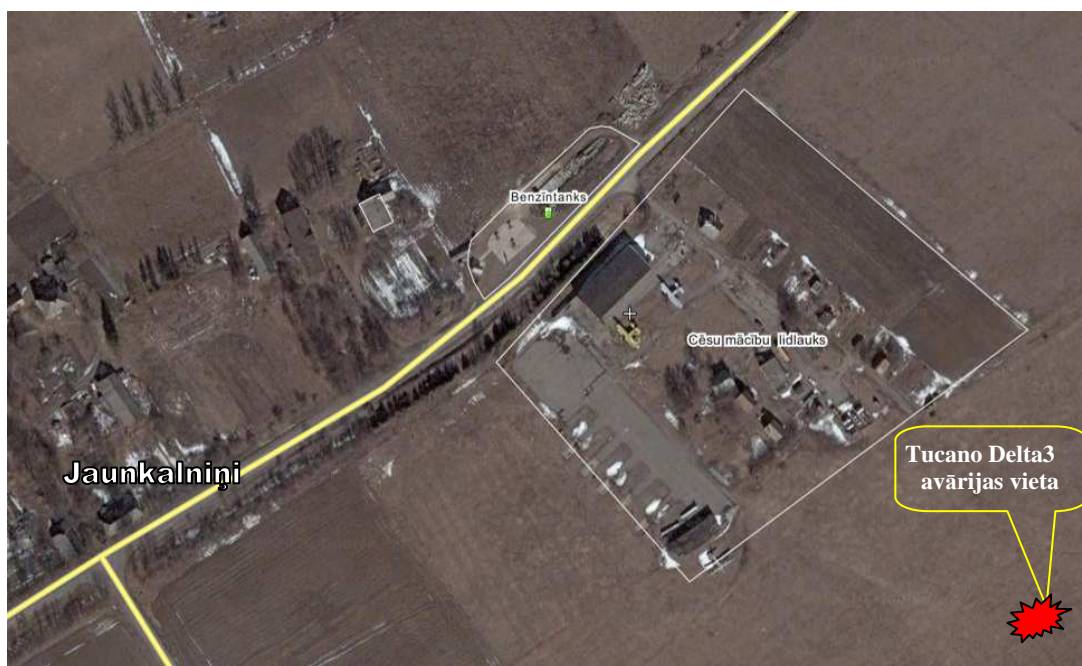
Attēls 1. Gaisa kuģis Tucano Delta 3 avārijas vietā.

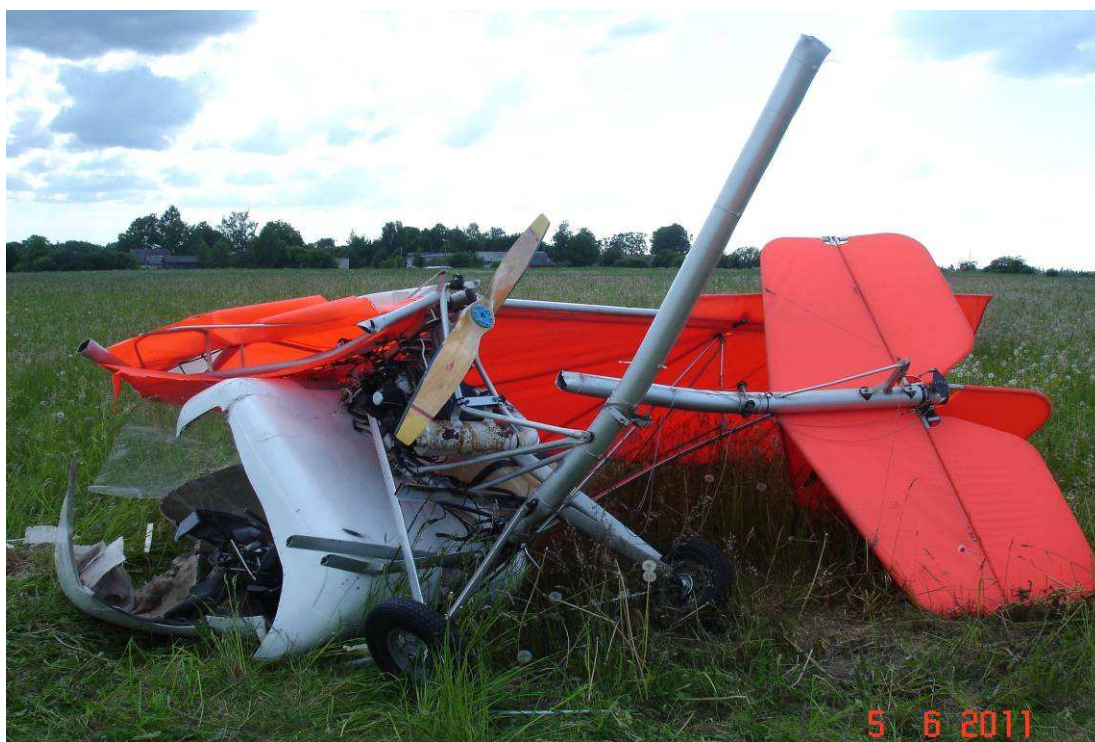
Aviācijas nelaiemes gadījuma vietā tika konstatēti šādi gaisa kuģa Tucano Delta3 bojājumi:

- Gaisa kuģa kabīnes korpuss saplacināts no trieciena gaisa kuģim saduroties ar zemi un dzinēja masas iedarbības dēļ;
- Kabīnes korpuss pārplēsts, sadalījies divās daļās un kabīnes durvis atrautas no korpusa;
- Fizelāžas garenprofils (lonžerons) un priekšējā šasija iespiesti kabīnē, deformējot pedāļu vadības sviras;
- Pilota pusē vadības kreisais pedālis izrauts kopā ar savienojuma stieni;
- Salauzti mērinstrumentu paneļa stiprinājumi, panelis stipri deformēts un nobīdīts uz labo pusi;
- Spēcīga trieciena dēļ gaisa kuģa garenprofils (lonžerons) pārlauzts un gaisa kuģa augstuma un virziena stabilizatori atrauti no fizelāžas;
- Stipri deformēti nesošā spārna priekšdaļa un spārna garenprofils;
- Deformēti nesošā spārna stiprinājumu stieņi pie fizelāžas;
- Degvielas tvertnes korpuss saplēsts un degviela iztecējusi.

Attēls 3. Gaisa kuģa YL-LVJ konstrukcijas bojājumu kopskats.

Sadursmes ar zemes virsmu dēļ, gaisa kuģis guva būtiskus bojājumus un tālākai ekspluatācijai nav atjaunojams.

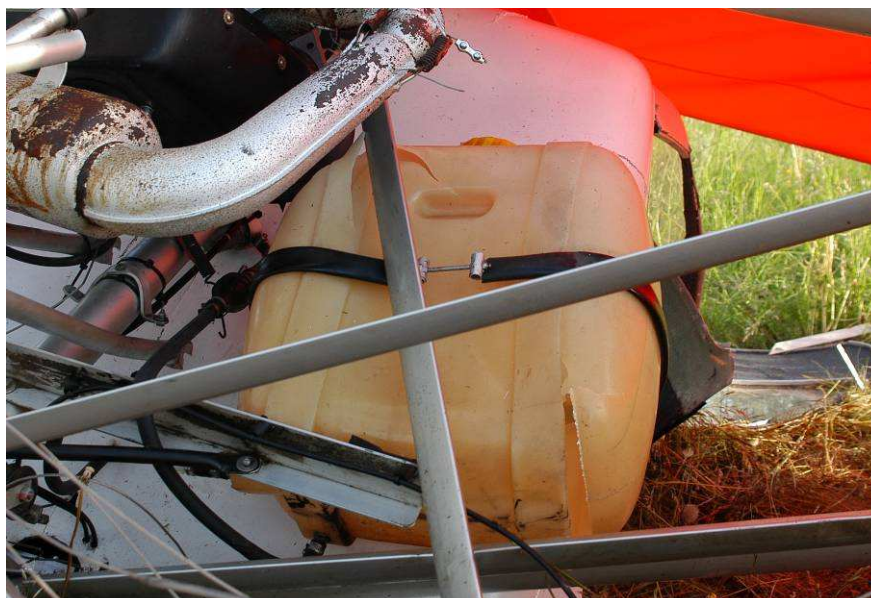
Lietotā degviela:	- 95E;
Degvielas daudzums:	- nebija iespējams noteikt, jo degviela iztecēja avārijas dēļ (Attēls 5.).

Attēls 5. Gaisa kuģa degvielas tvertne.

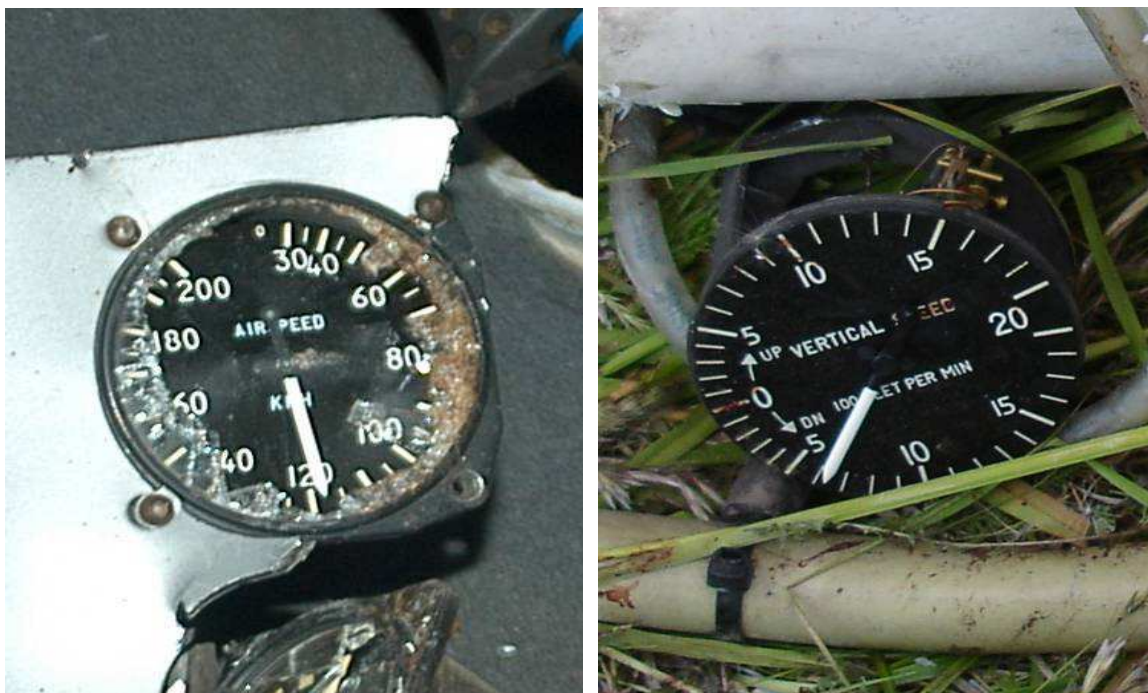
Gaisa kuģa sadursmes vietai ar zemes virsmu ir lokāls raksturs, slīdēšanas pēdas sadursmes vietā netika konstatētas un gaisa kuģa atsevišķas daļas sadursmes ar zemi vietas apkārtnē netika atrastas. Pēc liecinieku sniegtās informācijas gaisa kuģis ietriecās zemē ar leņķi aptuveni  $65^{\circ}$ - $70^{\circ}$  attiecībā pret horizontu. Pēc gaisa kuģa rādītāju rādījumiem tas ietriecās zemē ar ātrumu 120 km/h un vertikālo ātrumu 6 m/s (Attēls 6.) bez jebkādas tālākas kustības.

Attēls 6. Gaisa kuģa ātrumu mērīšanas rādītāju rādījumi.

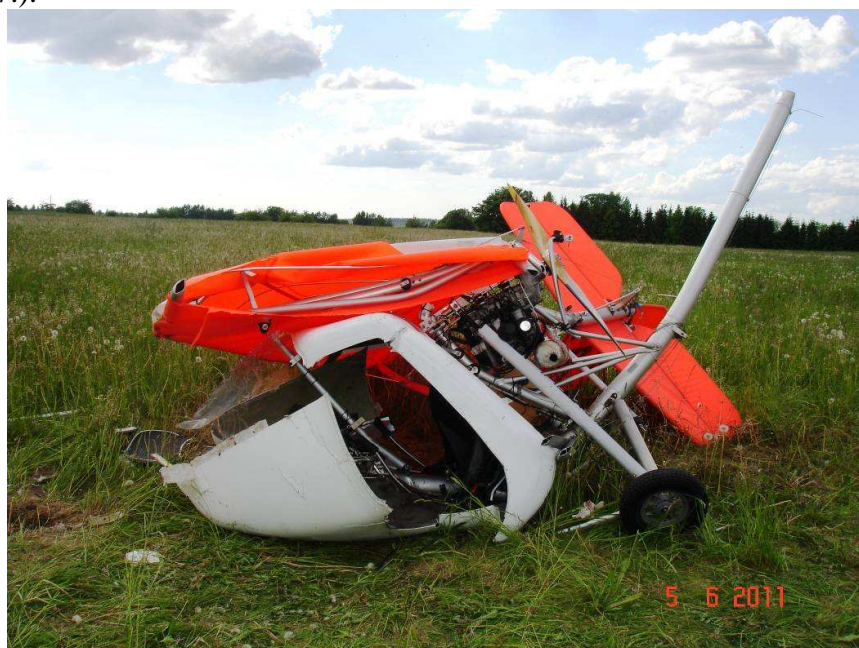
Saduroties ar zemi, gaisa kuģis guva būtiskus konstrukcijas bojājumus, izņemot dzinēju un propelleru (Attēls 7.).

Attēls 7. Gaisa kuģa konstrukcijas bojājumi.

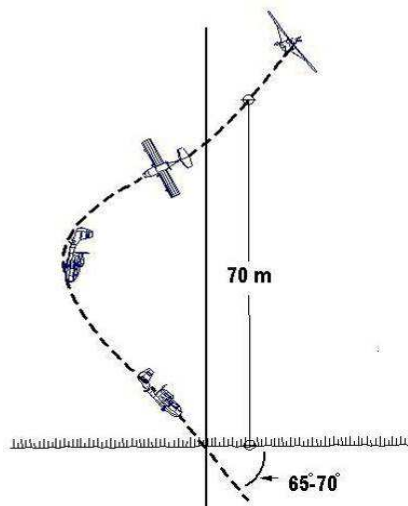
Veicot treniņlidojumu, ar gaisa kuģi Tucano Delta 3, pilots izpildīja kreiso virāžu (pagriezieni pa kreisi horizontālā plaknē ar sānsveri) ar nelielu ātrumu un vienlaicīgi ar nelielu augstuma uzņemšanu. (Shēma 2.). Iespējams, ka manevra laikā izveidojās gaisa kuģa sānslīde, tā kā ātrums samazinājās un gaisa kuģis sāka slīdēt ar kreiso spārnu uz leju. Sajūtot gaisa kuģa slīdēšanu, iespējams, cenšoties kompensēt gaisa kuģa slīdēšanu pilots palielināja dzinēja jaudu līdz maksimālajai, līdz ar ko uzreiz palielinājās lidojuma leņķis (tangāža), ātrums vēl vairāk samazinājās un gaisa kuģis kļuva nevadāms.

Shēma 2. Gaisa kuģa sadursmes ar zemi leņķis un trajektorija.

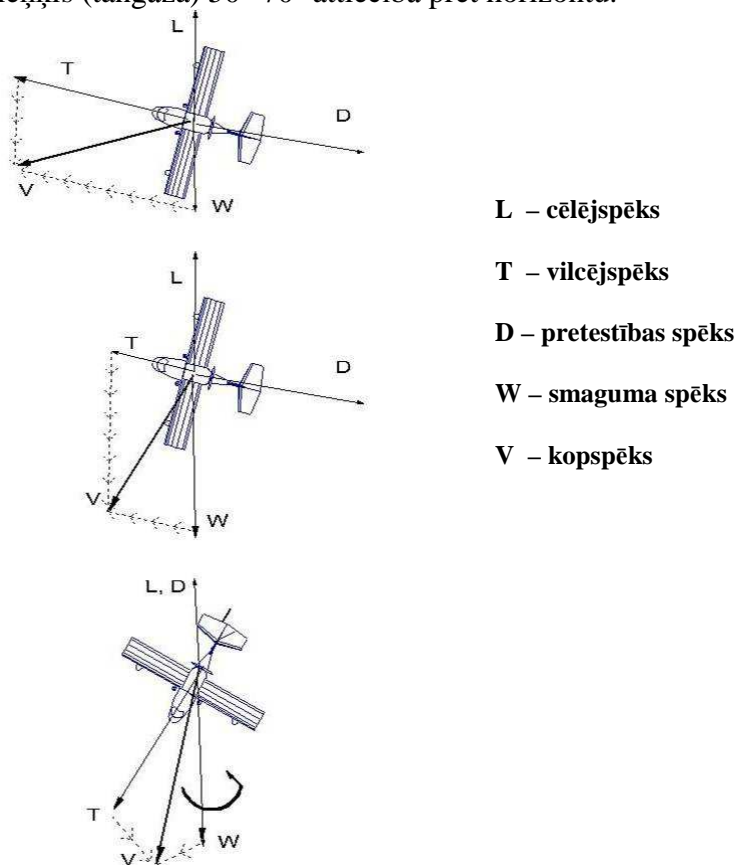
Sānslīde turpinājās, un gaisa kuģis iekrita straujā grīstē (Shēma 3.). Šādai situācijai ir raksturīgs lidojuma leņķis (tangāža)  $50^{\circ}$ - $70^{\circ}$  attiecībā pret horizontu.

Shēma 3. Gaisa kuģa iekrišana grīstē.

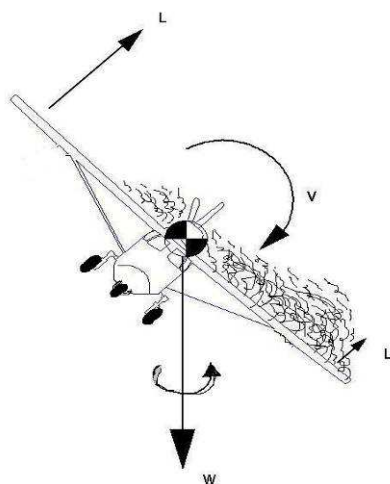
Analizējot iespējamo aerodinamisko spēku iedarbību uz gaisa kuģi konstatēts, ka asimetriskas aptecēšanas un gaisa virpuļu atdalīšanās no spārna dēļ, gaisa plūsmas spiediens (cēlējspēks „L”) palielinās uz labās spārnu puses, savukārt samazinās gaisa plūsmas spiediens (cēlējspēks „L”) uz kreisās spārnu puses. Tādējādi kopspekā „V” un smaguma spēka „W” iedarbības dēļ gaisa kuģa kreisās sānsveres leņķis un sānslīde vēl vairāk palielinās, gaisa kuģis sāk kustību pa spirāli ar nelielu rādiusu un iekrīt grīstē (Shēma 4.). Šāda situācija izveidojās ar gaisa kuģi, kā dēļ izveidojās objektīvi priekšnosacījumi nelaiemes gadījumam.

Shēma 4. Gaisa virpuļu atdalīšanās no spārna un gaisa kuģa iekrišana grīstē.

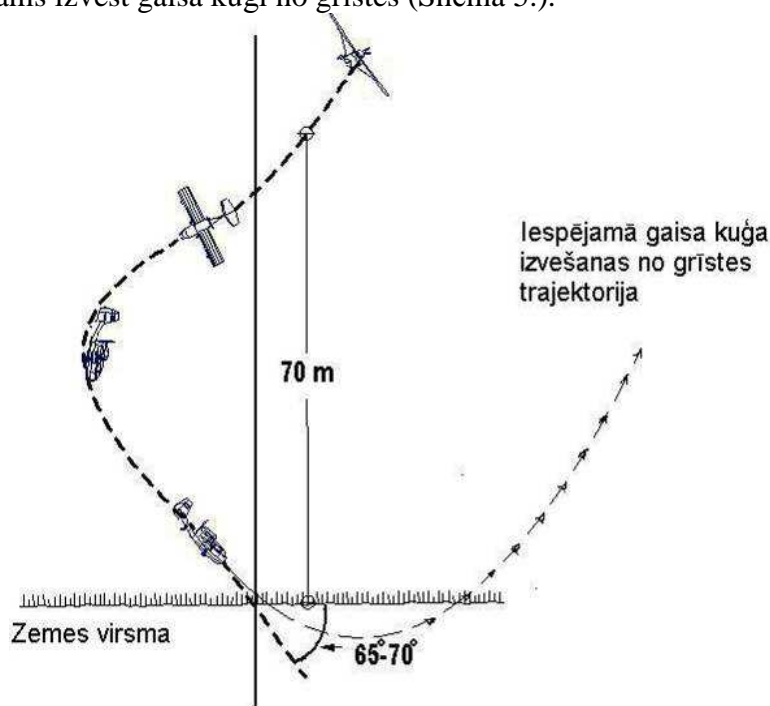
Tā kā gaisa kuģis atradās nelielā augstumā - tikai ap 70 m, tad ņemot vērā pilota nelielo lidojumu pieredzi un teorētiskās zināšanas par gaisa kuģa aerodinamiskajām īpašībām, viņam praktiski nebija iespējams izvest gaisa kuģi no grīstes (Shēma 5.).

Shēma 5. Gaisa kuģa izvešana no grīstes.
