NOBEIGUMA ZIŅOJUMS Nr. 4-02/1-11/-3/2011

**PAR AVIĀCIJAS NELAIMES GADĪJUMU AR GAISA KUĢI „TECNAM P92-JS”,
REGISTRĀCIJAS Nr. YL-ROS
2011.GADA 18.FEBRUĀRĪ LIDLAKĀ „SPILVE”**

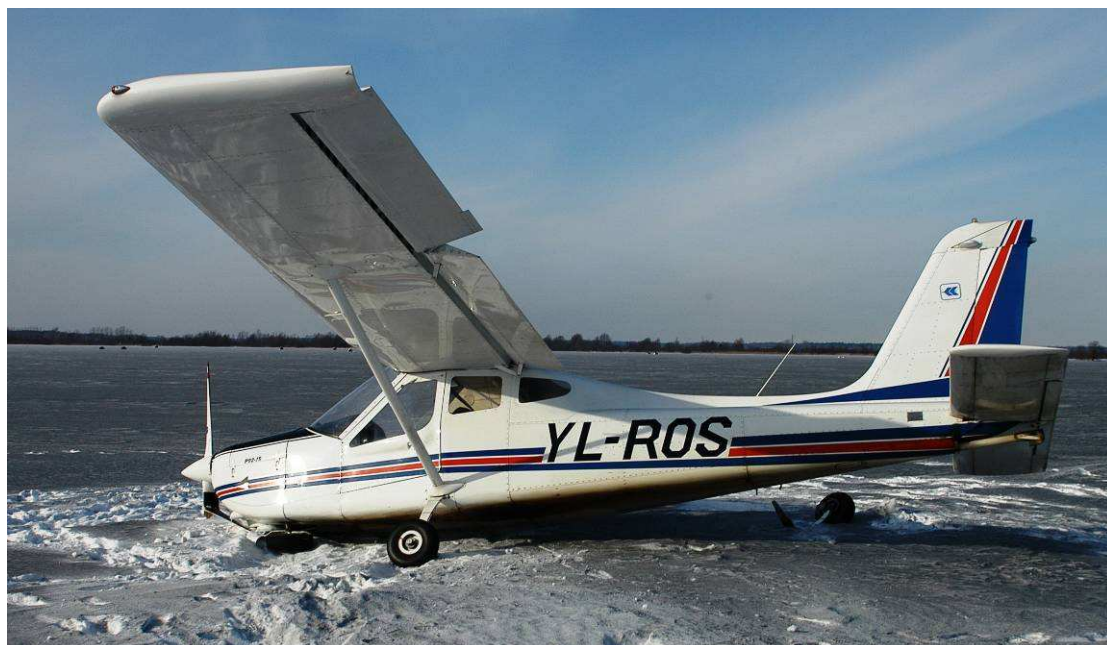
2011.gada 18.februārī ap plkst.11:00 SIA „TEKARA” pilotu skolas gaisa kuģis „Tecnam P92-JS”, reģistrācijas numurs YL-ROS, veicot uzlidojumu no lidlauka „Spilve”, izskrēja no skrejceļa. Gaisa kuģi pilotēja privātpersona. Pilots aviācijas nelaimes gadījumā nav cietis. Gaisa kuģis, saduroties ar zemi, guva dažādus konstrukcijas bojājumus.

Attēls 1. Notikuma vieta Spilves lidlaukā

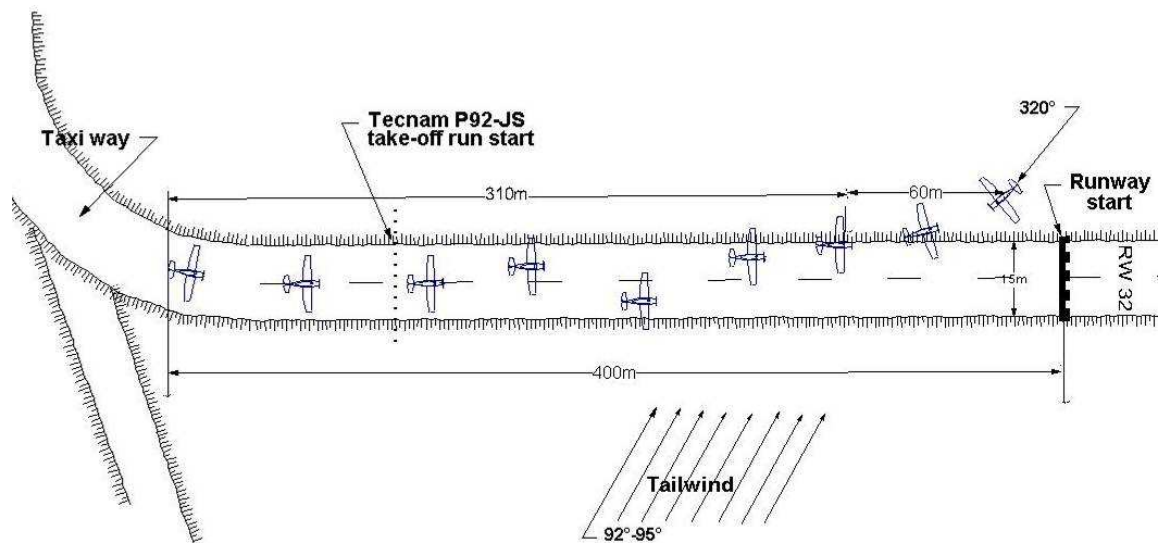
Plkst. 11:00 pilots izbrauca uz skrejceļa RWY32 manevrēšanas posmu un uzsāka ieskrējieni, bet ieskrējiena sākumā pamanīja, ka gaisa kuģis novirzās uz skrejceļa kreiso pusi. Mēģinot kompensēt gaisa kuģa novirzi pilots par daudz nospieda labo pedāli, līdz ar to GK sāka strauji novirzīties pa labi. Cenšoties iztaisnot GK virzienu, pilots nospieda kreiso pedāli, kā rezultātā GK ar kreiso riteni iebrauca sniega valnī skrejceļa kreisajā pusē. Pilots samazināja dzinēja apgriezienus un pēc tam palielināja tos līdz maksimālajiem. GK turpināja kustību pa sniega valni ar kreiso riteni un rezultātā noslīdēja pa kreisi no skrejceļa, turpinot kustību vēl aptuveni 60 m.

Attēls 3. Gaisa kuģa YL-ROS ieskrējiena shēma

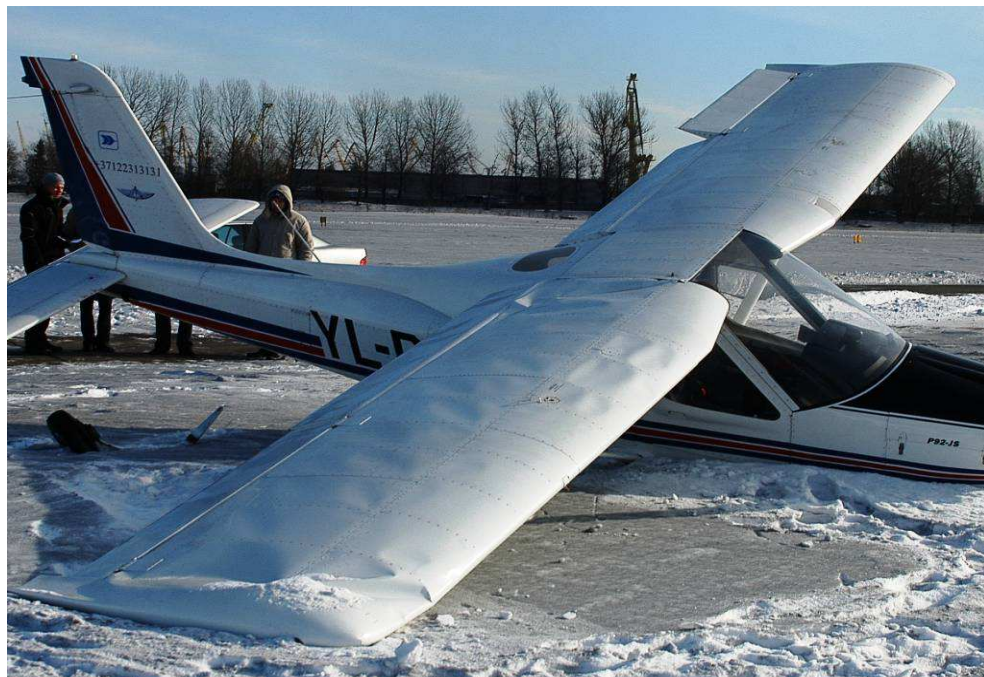
Neizturot sablīvētā sniega vaļņa pretestību, labās šasijas balsts saliecās un izraužoties no stiprinājuma atdalījās no fizelāžas. Rezultātā notika spēcīgs fizelāžas pagrieziens pa kreisi, un priekšējās šasijas statne saliecās uz kreiso pusi. Propelleris skāra zemi un nolauza lāpstiņu. Lidmašīna, zaudējot balstu, sasniedza uz labā spārna gala aptecētāju.

Attēls 4. Gaisa kuģa YL-ROS konstrukcijas bojājumu kopskats

- labās šasijas balsts izrauts no stiprinājuma un atdalījies no fizelāžas;
- priekšējās šasijas statne saliekta uz kreiso pusi;
- deformēti priekšējās šasijas vadības mehānisma vilcēji;
- salauzta viena propellera lāpstiņa;
- deformēts labā spārna gala aptecētājs;
- deformēta labā pusspārna virsma un garenprofils (lonžerons).

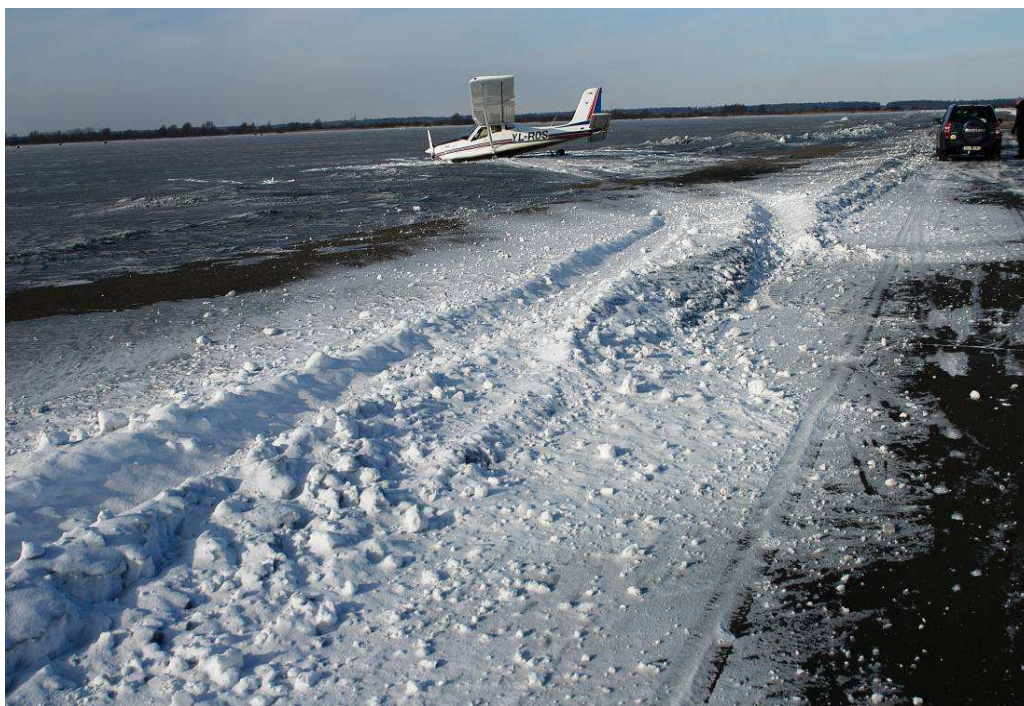
Gaisa kuģis apstājās kreisajā pusē 20 metru attālumā no skrejceļa un 30 metru attālumā līdz faktiskā skrejceļa RWY32 uzlidošanas sākuma punktam ar magnētisko kursu 220°. Pilots izpildīja nepieciešamās GK dzinēja izslēgšanas darbības, patstāvīgi izkāpa no lidmašīnas un sagaidīja mehāniķi.

Attēls 5. Avarējošā gaisa kuģa nobraukšana no skrejceļa trajektorija

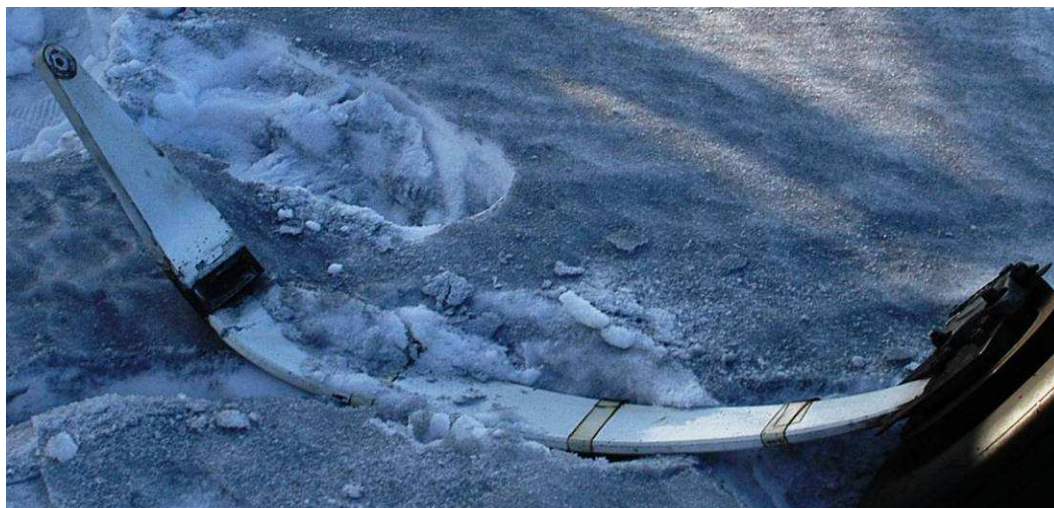
Attēls 6. Gaisa kuģa labās puses šasija ar balstu

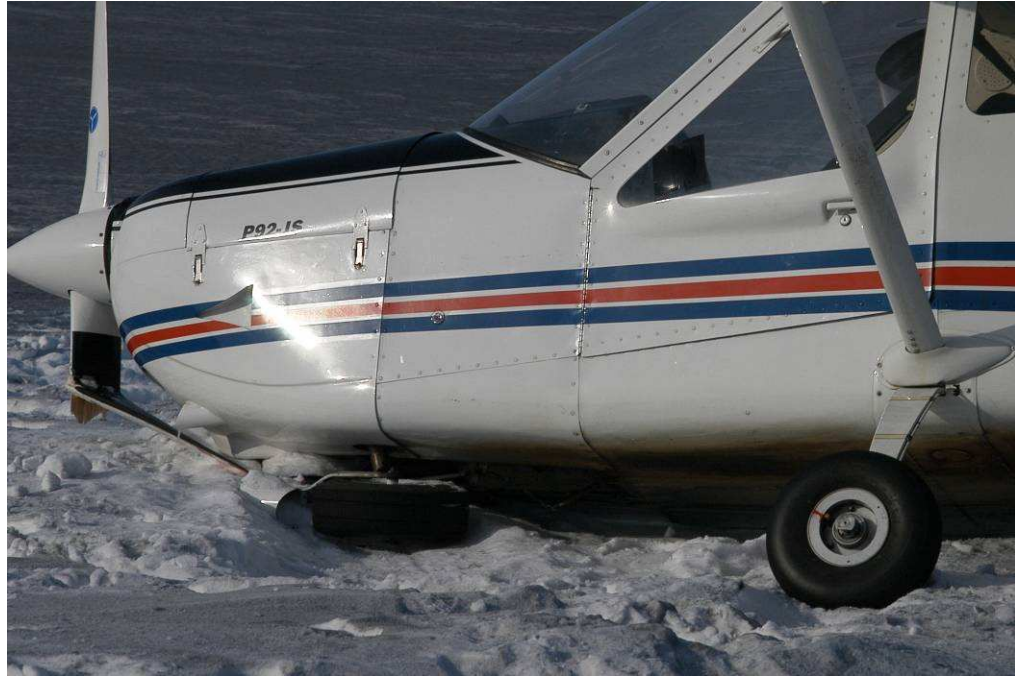
Attēls 7. Gaisa kuģa priekšējās šasijas bojājums

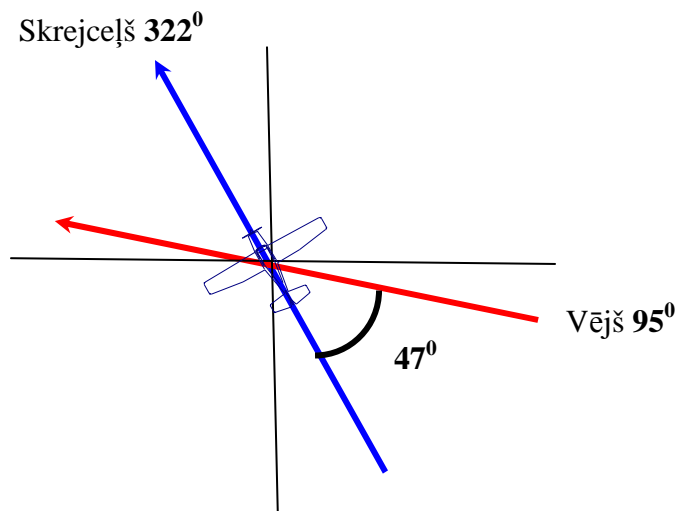
Pēc saņemtās faktiskās meteoroloģiskās informācijas laika periodā no plkst.10:00 līdz 12:00 2011.gada 18.februārī maksimālais vēja ātrums bija 4.1 m/s. Noteicot leņķi starp vēja virzienu un gaisa kuģa ieskrējieni, ir aprēķināms patiesais sānvēja un līdzvēja ātrums:

- 4,1 m/s = 7,97 kts (knots/jūras jūdzes stundā);
- CW crosswind (sānvējš) = $\sin 47^{\circ} \cdot 7,97 \text{ kts} = 5,82 \text{ kts}$;
- TW tailwind (līdzvējš) = $\cos 47^{\circ} \cdot 7,97 \text{ kts} = 5,43 \text{ kts}$.

- 8,7 m/s = 16,9 kts (knots/jūras jūdzes stundā);
- CW crosswind (sānvējš) = $\sin 47^{\circ} \cdot 16,9 \text{ kts} = 12,36 \text{ kts}$;
- TW tailwind (līdzvējš) = $\cos 47^{\circ} \cdot 16,9 \text{ kts} = 11,52 \text{ kts}$.

Gaisa kuģa ražotāja Lidojumu rokasgrāmatā noteikts maksimālais sānvējš – 15 kts. Analizētajā gadījumā nav konstatēta nopietna sānvēja ietekme uz lidmašīnu.

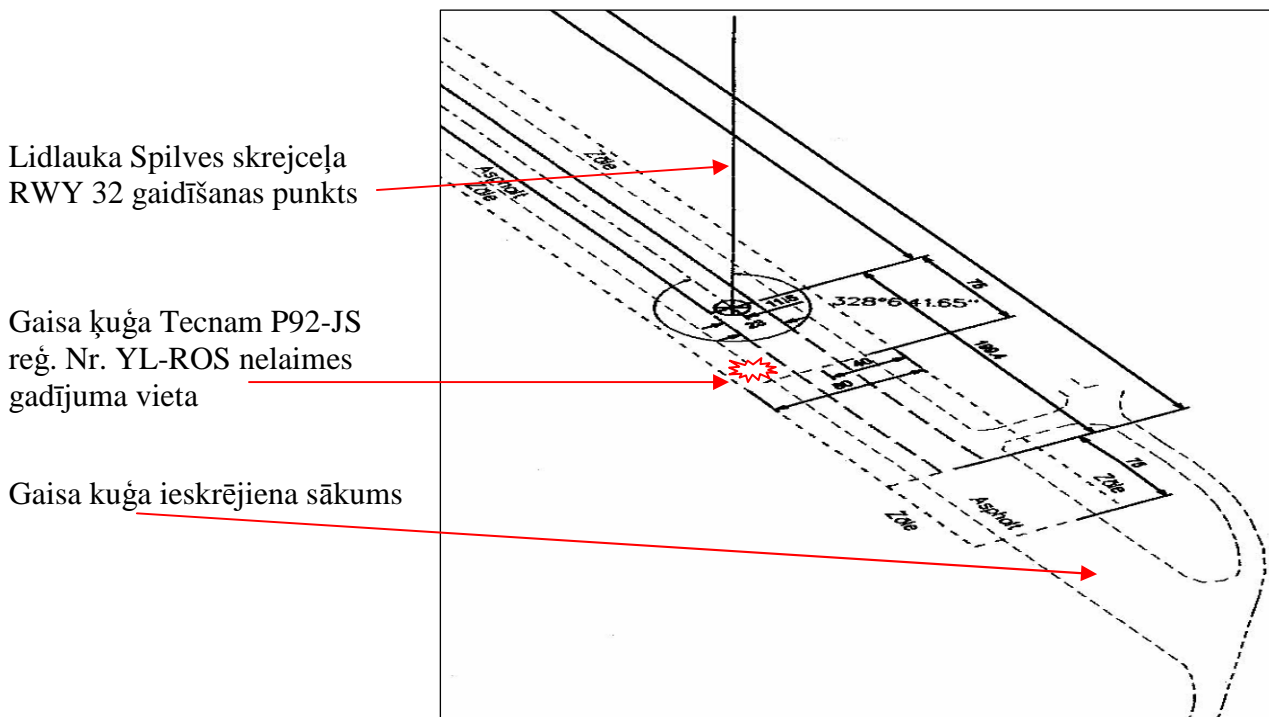
Izbraucot no pagrieziena uz skrejceļa manevrēšanas zonas vidus līniju un pārbraucot negludo skrejceļa posmu, kurā bija sniega sanesumi, pilots palielināja dzinēja režīmu līdz maksimālajiem apgriezieniem, kas atbilst uzlidošanas režīmam un sāka ieskrējieni, nesasniedzot RWY 32 uzlidošanas gaidīšanas punktu. Tas nozīmē, ka gaisa kuģa uzlidošanu pilots sāka no skrejceļa manevrēšanas zonas, neievērojot lidlauka Spilve ekspluatācijas

instrukcijas prasības, un gaisa kuģis cieta aviācijas nelaiemes gadījumā 30 metru attālumā no skrejceļa RWY32 gaidīšanas punkta.

Attēls 10. Lidlauka Spilves shēmas fragmenta palielinājums
