Transporta nelaimes  
gadījumu un incidentu  
izmeklēšanas birojs

**NOPIETNA DZELZCEĻA SATIKSMES  
NEGADĪJUMA IZMEKLĒŠANAS NOBEIGUMA  
ZIŅOJUMS  
Nr. 5-02/1-23**

**Nelaiimes gadījums ar cilvēku  
ritošā sastāva kustības laikā  
2023. gada 30. novembrī Lielvārdes dzelzceļa  
stacijā**

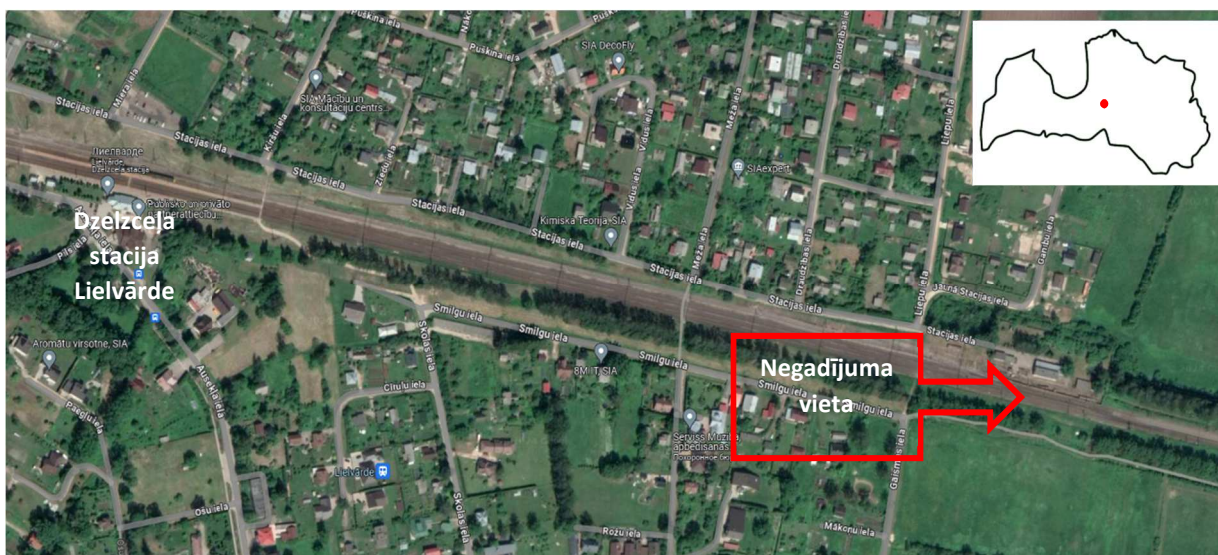
1.att. Negadījuma vieta

Negadījums notika 2023. gada 30. novembrī plkst. 10.14 Lielvārdes dzelzceļa stacijā pie pārmijas Nr. 3 (sk. 1. - 3.att.). GPS koordinātas (apt.) - 56.720423, 24.822438 (Google maps).

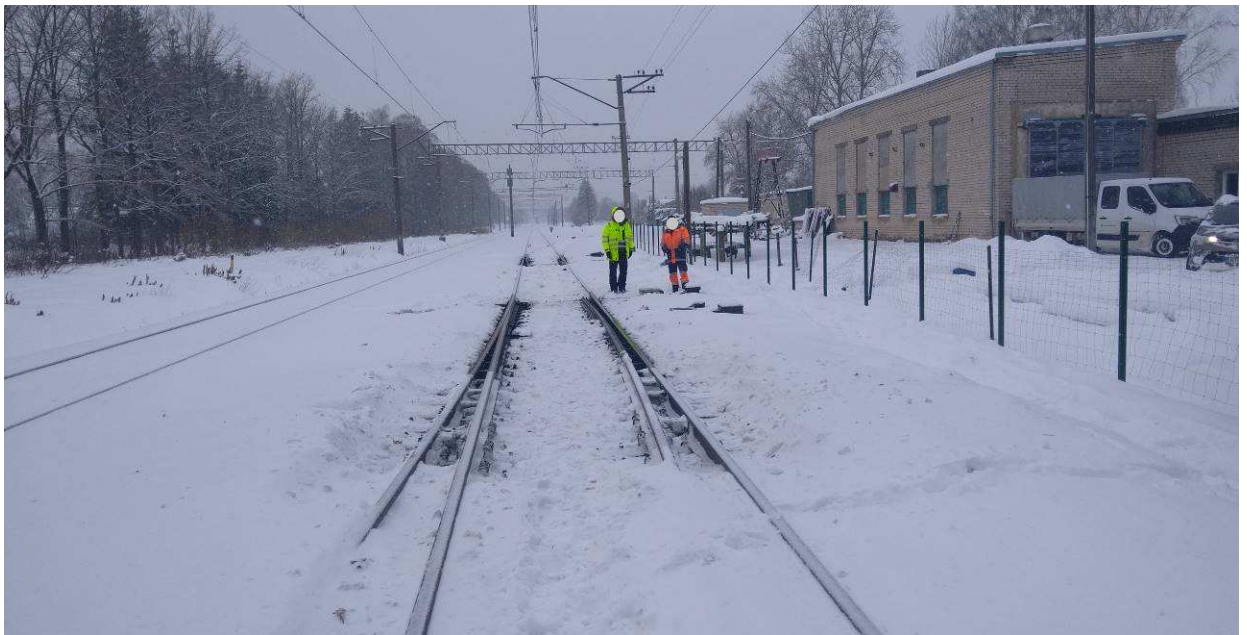
Aktuālā situācija ar laikapstākļiem dabā parādīta 4. att.

4.att. Laikapstākļi negadījuma vietas apskates laikā (foto uzņemts negadījuma dienā ap plkst. 14.00)

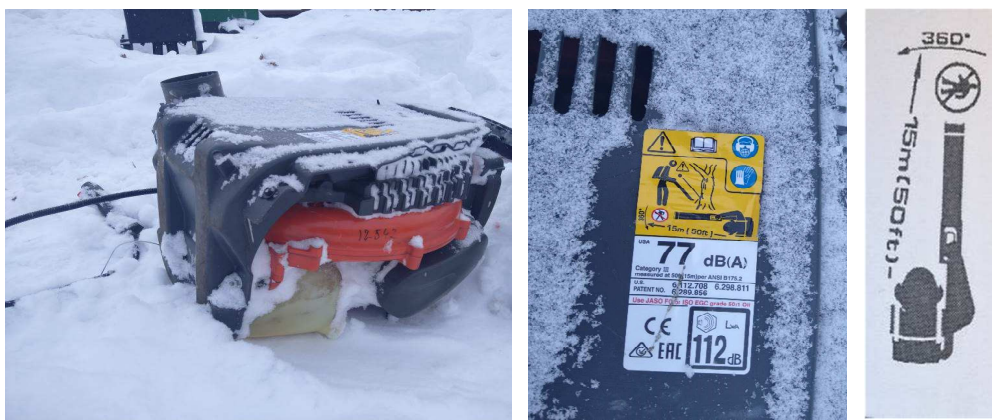
Darbu veicējs pārmijas attīrīšanai no sniega lietojis benzīna lapu pūtēju Husqvarna 580BTS (skat. 5.att.)

5.att. Benzīna lapu pūtējs Husqvarna 580BTS

Saskaņā ar Pūtēja lietotāja rokasgrāmatas prasībām Pūtēja lietotājam jānodrošina, lai cilvēki vai dzīvnieki neatrastos darba vietai tuvāk par 15 metriem.
