LATVIJAS REPUBLIKA
**TRANSPORTA NELAIMES GADĪJUMU UN INCIDENTU
IZMEKLĒŠANAS BIROJS**

ZIŅOJUMS Nr.6-02/2-11(1/2012)

**Par jūras negadījumu ar zvejas kuģi KATE 2011.gada 23.augustā,
kas notika 10 jūras jūdzes uz ziemeļrietumiem
no Mērsraga ostas**

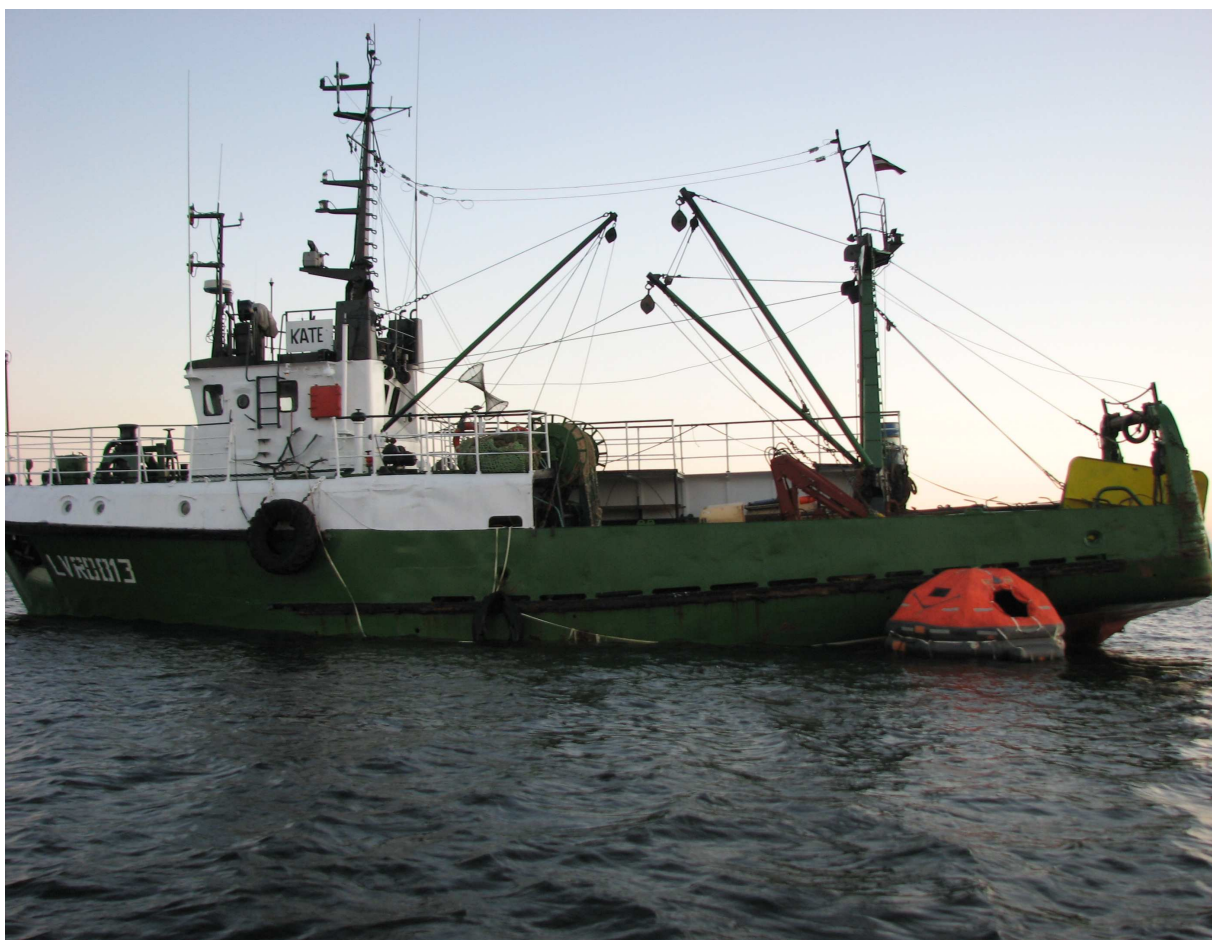
Att.1. Zvejas kuģis KATE uz sēkļa

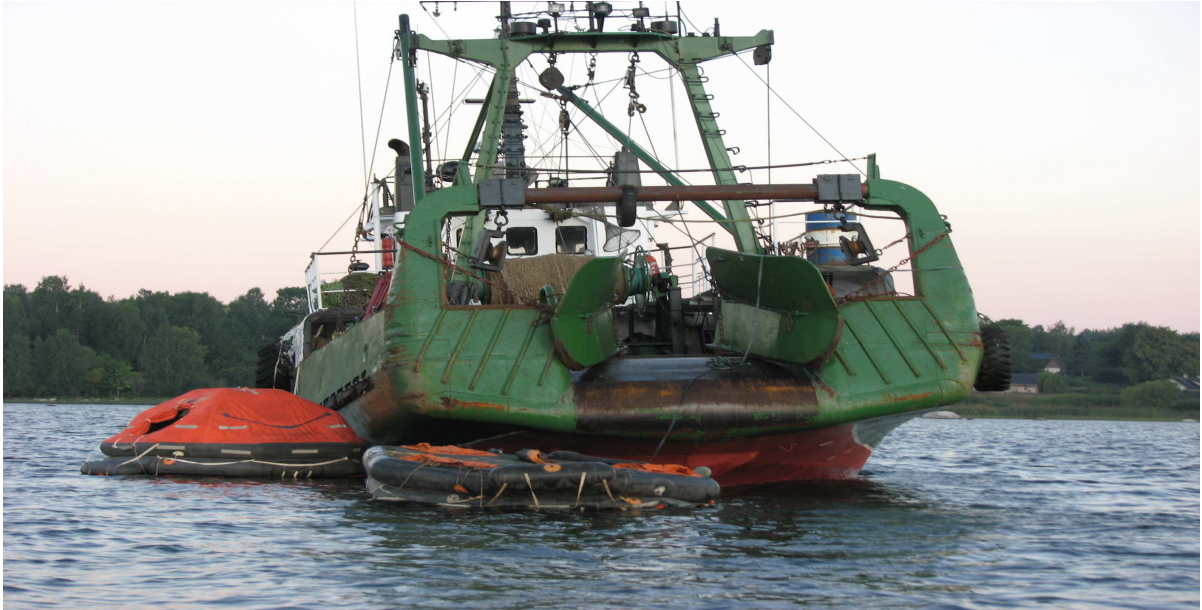
Att.2.Uz grunts ar nolaistiem glābšanas plošiem

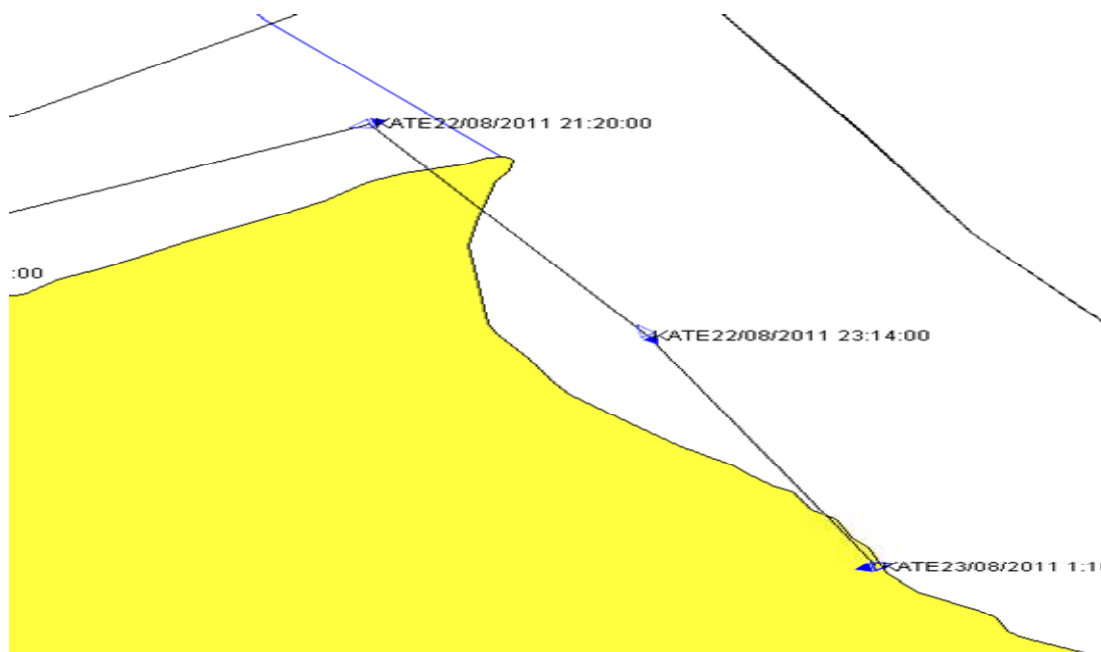
Att.3. Fiksētās pozīcijas pēc Jūras un iekšējo ūdeņu pārvaldes Zivsaimniecības informācijas daļas digitālajiem datiem. Līnijas starp pozīcijām neatbilst kuģa reālai kustībai

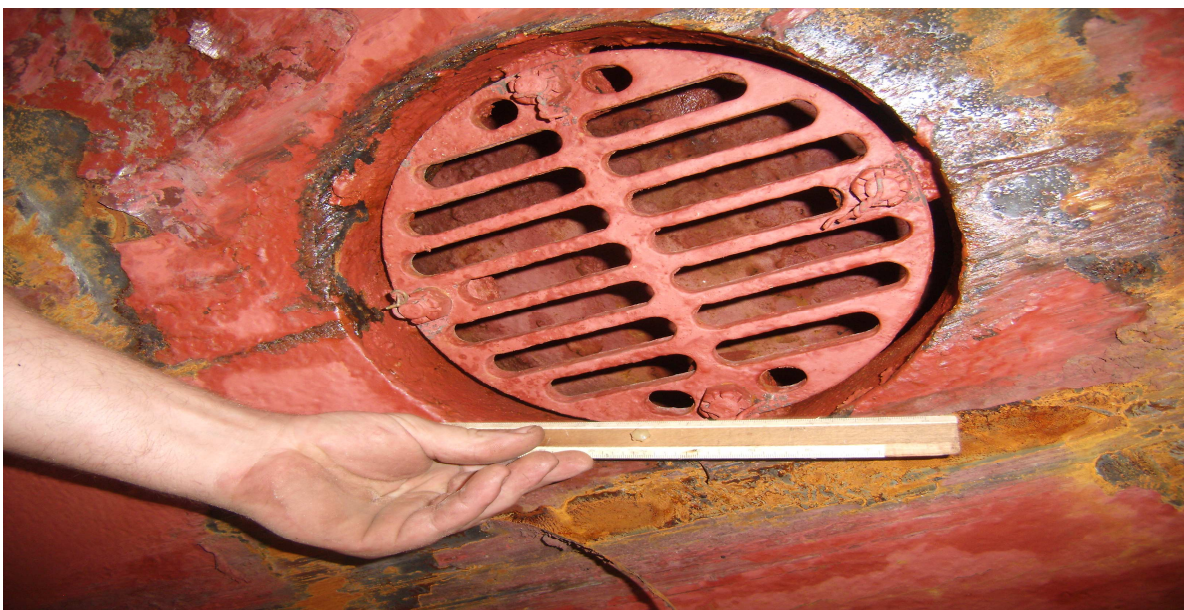
Att.4. Kingstona rajons

Kā redzams attēlos 4-7, kuģis negadījuma rezultātā guva korpusa bojājumus ar jūras spējas zaudēšanu. Kreisā borta zemūdens daļā korpusa apšuvuma bojājumi (iespiedumi) starp brangām 10-36. Labais borts ar bojājumiem (iespiedumi) starp brangām 18-36. Labā borta zemūdens daļā 20 un 22 brangas rajonā (att.6) caurumi korpusa apšuvumā, kas arī bija mašīntelpas applūšanas iemesls.

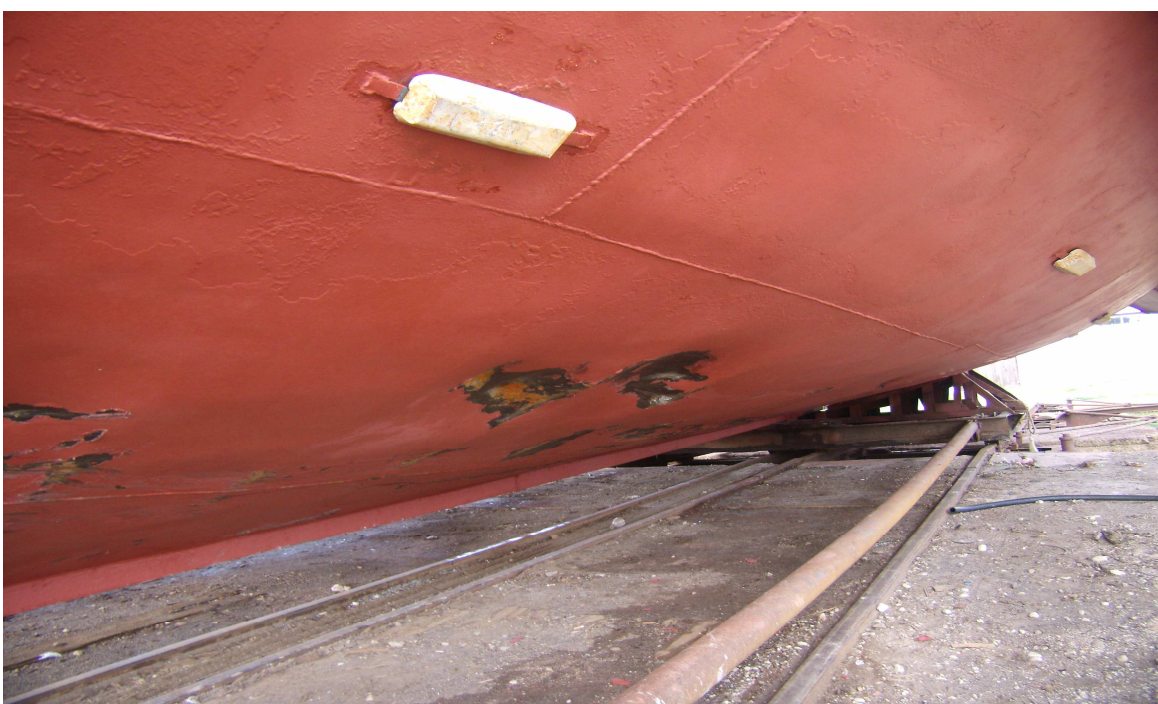
Att.5. Labais borts

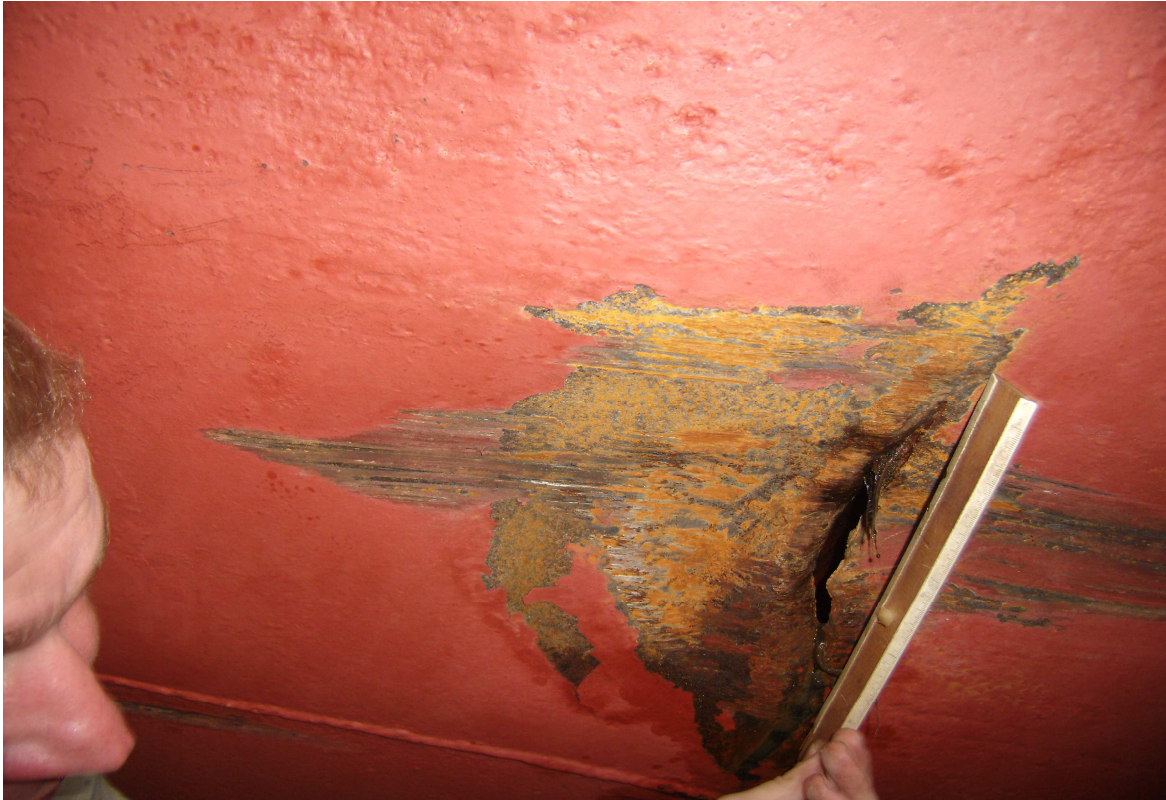
Att.6. 20-22 brangas rajons, labais borts

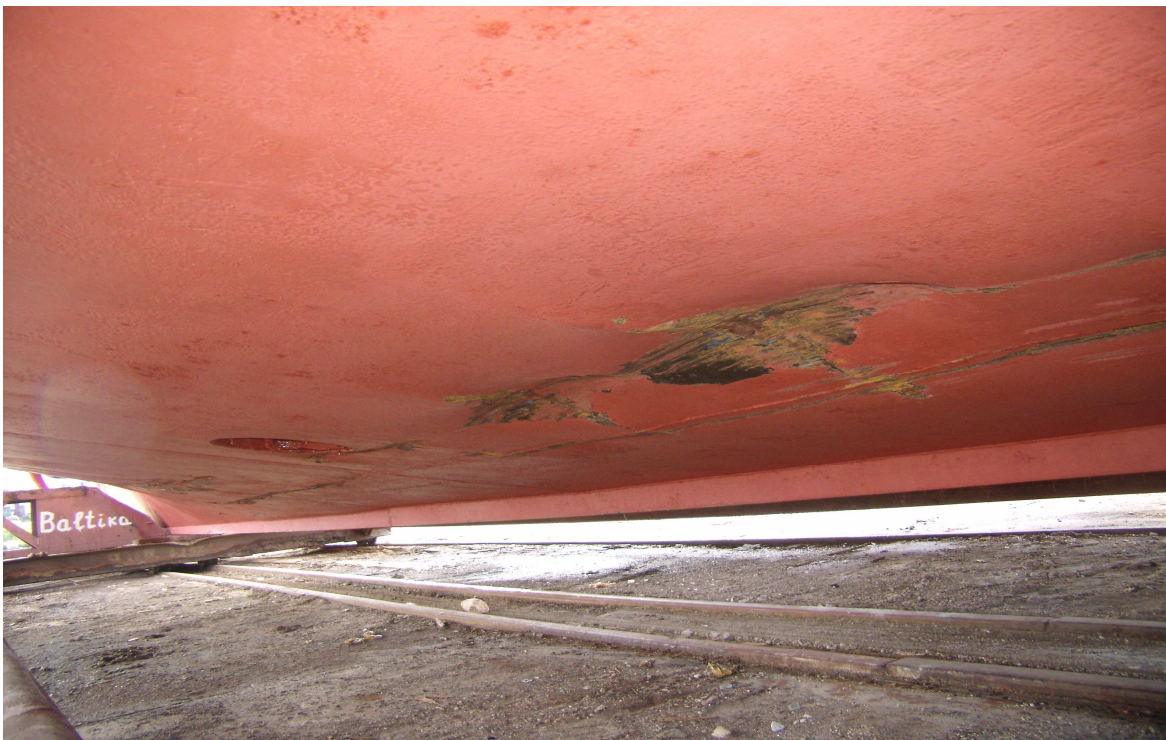
Att.7. labais borts
