Transporta nelaiemes gadījumu un incidentu izmeklēšanas birojs

DZELZCEĻA NOPIETNA NEGADĪJUMA IZMEKLĒŠANAS NOBEIGUMA PĀRSKATS Nr.5-02/1-14

**Kravas vilciena Nr.2134 vagonu nobraukšana no sliedēm
2014.gada 20.jūnijā uz Mangaļu stacijas Ziemeļblāzmas parkam
pievienotā SIA “Statoil Fuel & Retail Latvia”
un SIA “Neste Latvija” pievedceļa**

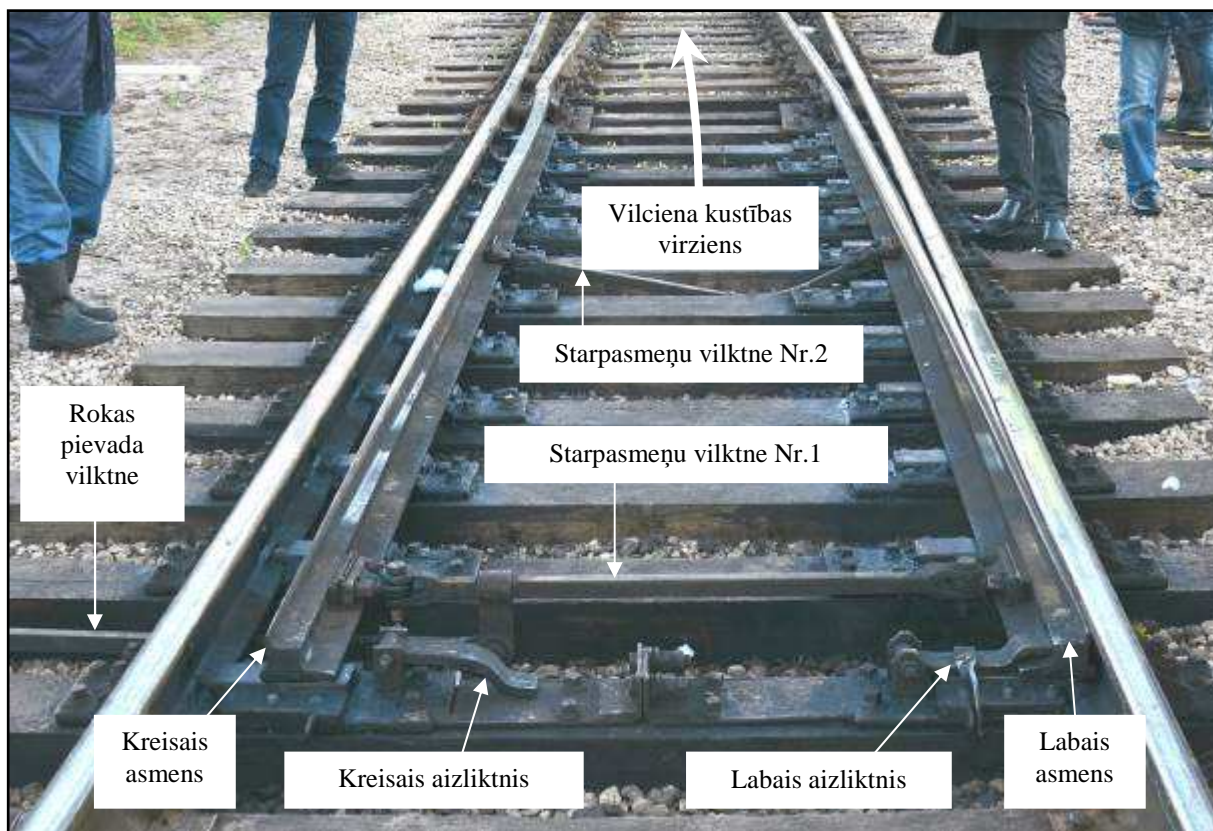
1.4.att. Pārmija Nr.6

- posmos, kas piegulst pārmijām un atrodas taisnos ceļa iecirkņos - sliedes R50 uz koka gulšņiem, 1600 gulšņu/km;
 - šķembu balasta biezums zem gulšņa 15 cm, smilšu spilvena biezums – 20 cm.
- Pārmija Nr.6 (skat.1.4.att.) bija ielikta 1998.gadā (jaunā). Pārmijas tips - R50, krusteņa marka 1/9.
