NOBEIGUMA ZIŅOJUMS Nr. 1/2011

Par aviācijas nelaimes gadījumu ar motodeltaplānu “Kvant 03S”

2010.gada 2.oktobrī Vecsalienas pagastā, Daugavpils novadā

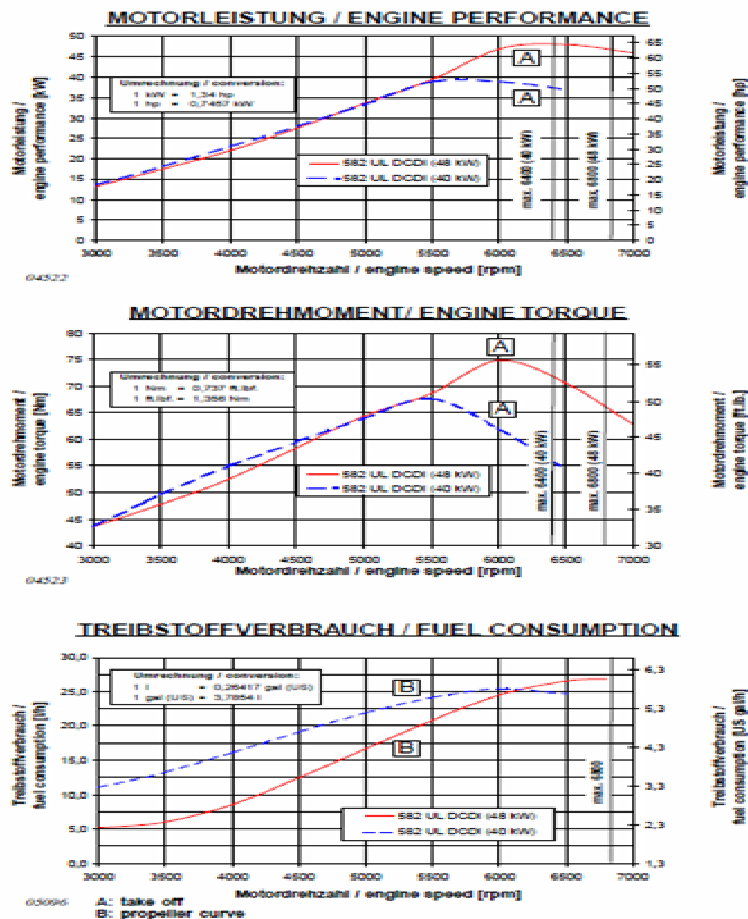
Pārbaudē iegūtie rezultāti tika salīdzināti ar dzinēja izgatavotāja testēšanas parametriem (Attēls 10).

Attēls 10. Dzinēja ROTAX 582 UL DCDI (48kw) rūpniecisko parametru diagrammas (<http://www.rotaxservice.com/documents/582perf.pdf>)
