NOBEIGUMA ZIŅOJUMS 2-2010

PAR AVIĀCIJAS NELAIMES GADĪJUMU AR GAISA KUĢI

„DYNAMIC WT 9”, REĢISTRĀCIJAS Nr. YL-AVL 2010. gada 10. maijā

LIDLAUKA „ĀDAŽI” RAJONĀ

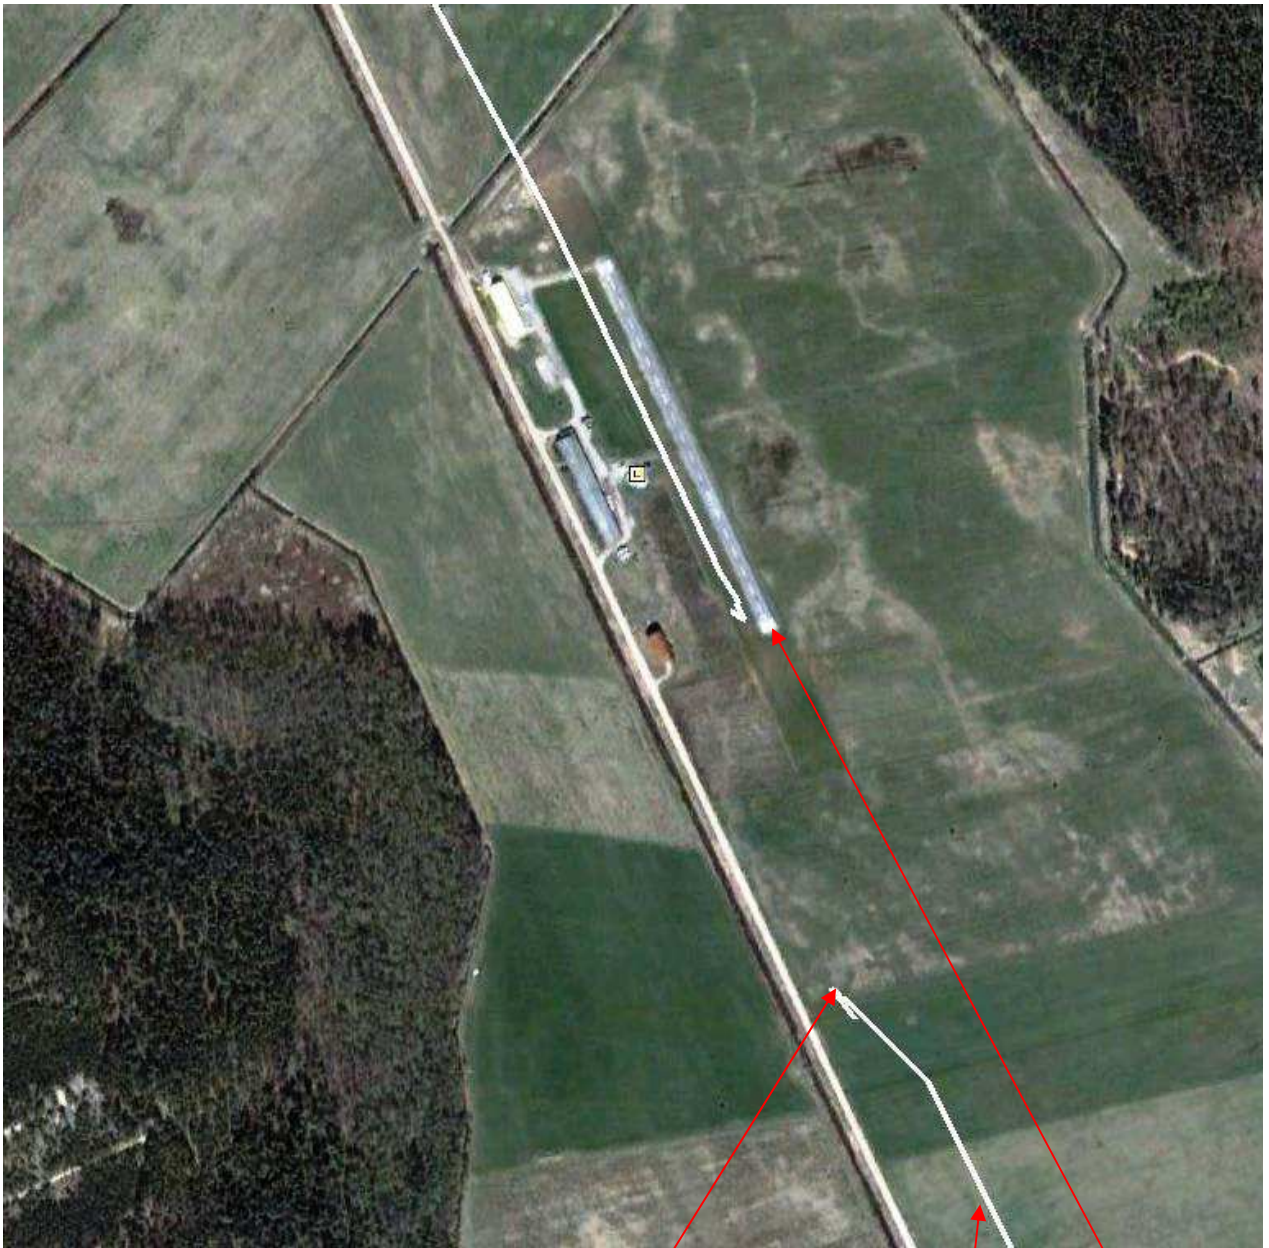
Sadursmes vieta ar zemi
57° 05' 38.00''N
24° 16' 09.85''E

Attēls 1, Notikuma vieta Ādažu lidlaukā

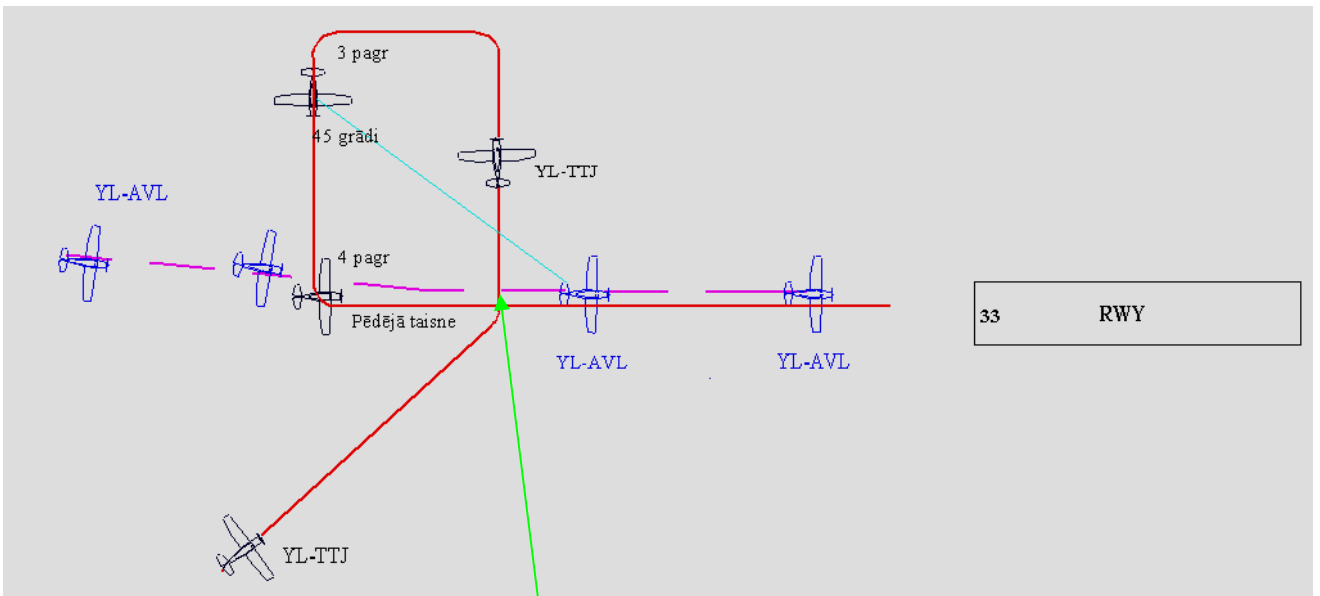
YL-AVL pārlido pāri YL-TTJ

Attēls 8, Gaisa kuģu trajektorija pirms un nolaišanās laikā

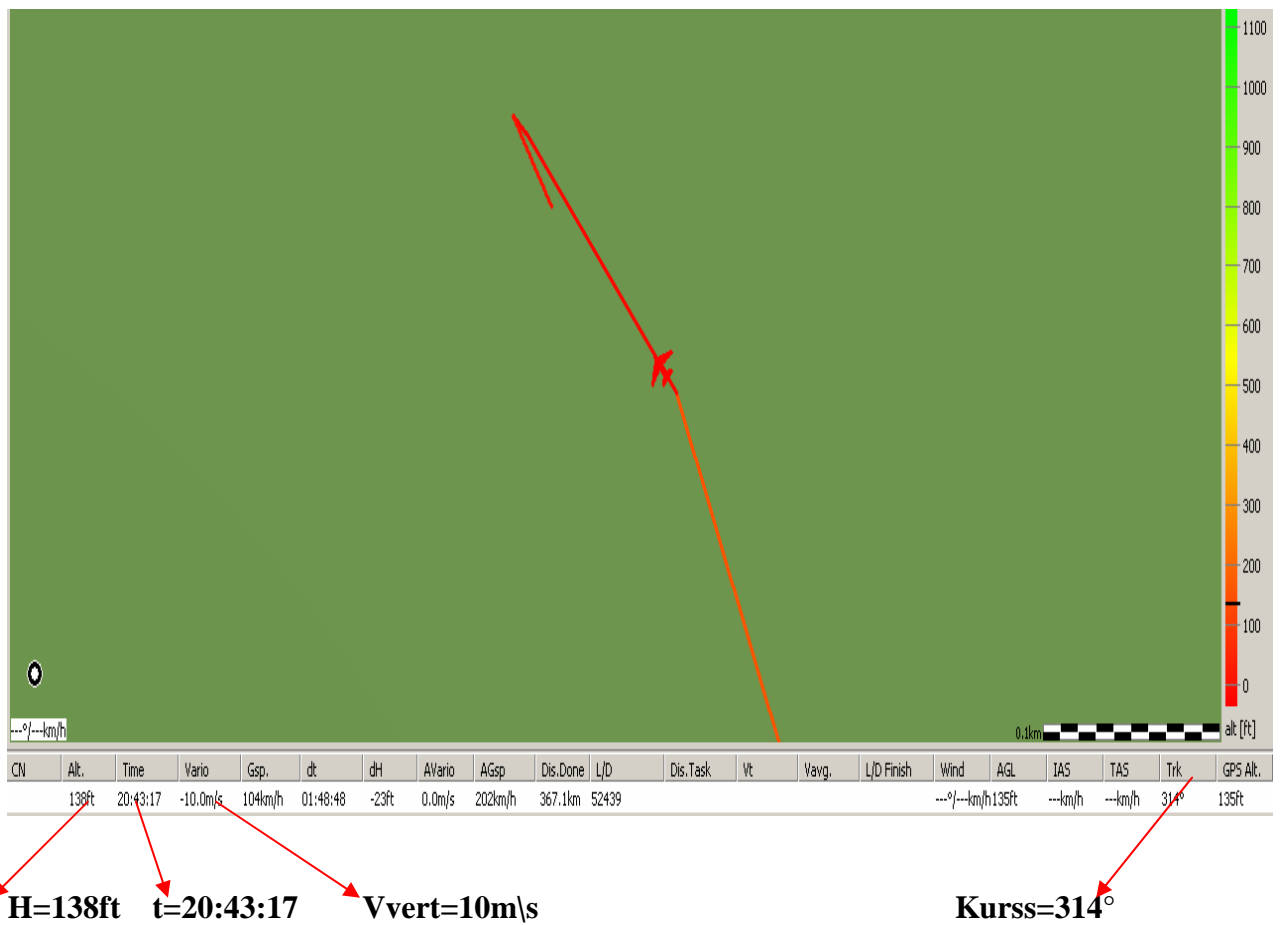
Pēc pilota vārdiem gaisa kuģis sasniedza priekšgalu uz leju un vienlaicīgi atvērās pilota kabīnes pārsegs līdz galam. Šajā brīdī pilots pavilkta gaisa kuģa vadības sviru uz sevi. Krītot uz leju gaisa kuģis 20:43:17 novirzījās pa kreisi un pirms saduršanās ar zemi tā kurss bija 314° (Attēls11). Pēc saduršanās ar zemi gaisa kuģis sagriezās pa kreisi par 171° vēl pēc inerces kustējās uz priekšu un 20:43:51 apstājās uz kursa 143° (57°05'37''N; 024°16'11''E) (Attēls 12).

Attēls 11, Gaisa kuģis 20:43:17 pagriežas pa kreisi krītot ar lielu vertikālo ātrumu

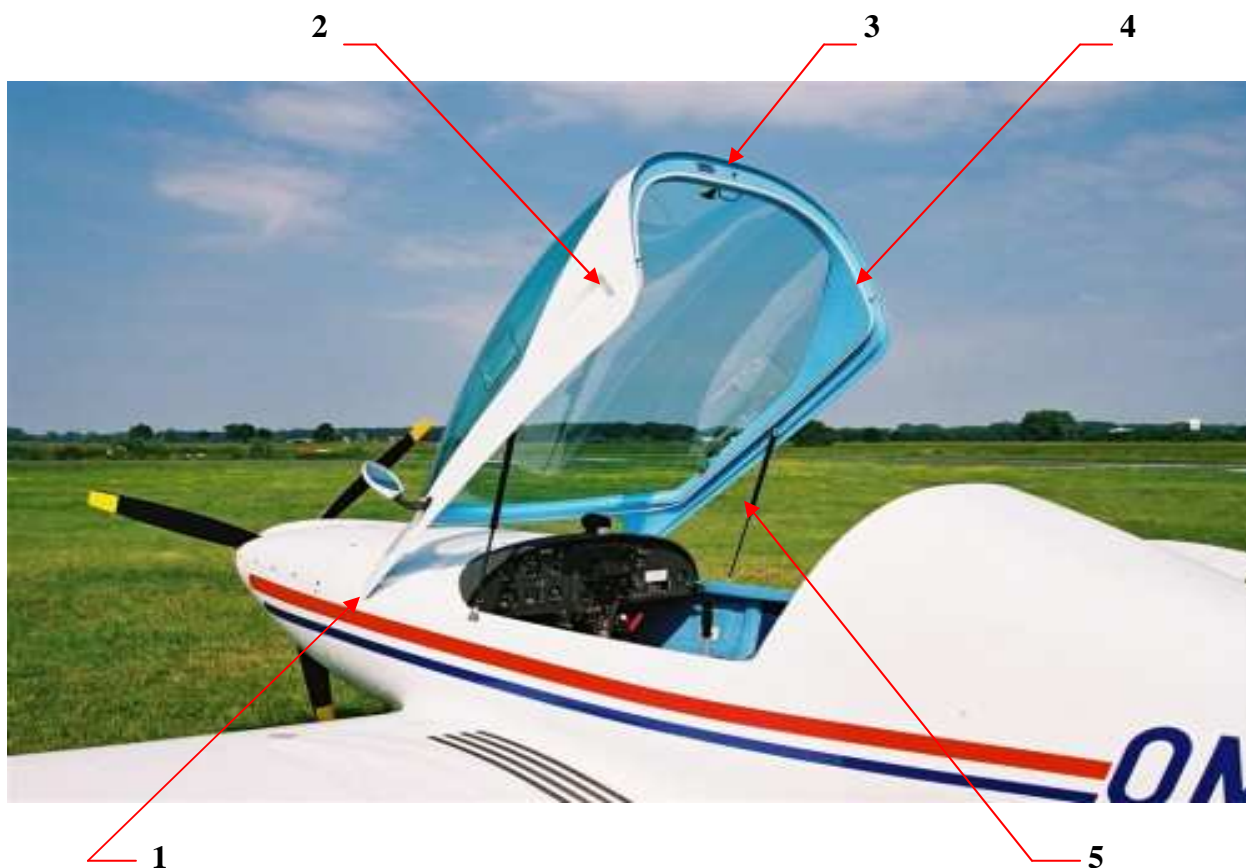
Attēls 20, Pilota kabīnes pārsegs

Pilota kabīnes pārsegs (Attēls 20) sastāv no vienas daļas un piestiprināts pie fizelāžas priekšējās daļas ar divām tapām (1) un aprīkots ar diviem līdzsvarotiem gāzes amortizatoriem (5). Kabīnes vēdināšanas sistēma izveidota tā, ka gaisa ieplūde notiek caur virsējā aizmugurējā daļā izvietotajiem pārsega atvēršanas un aizvēršanas rokturiem (2) un tālāk plūst caur pārsega rāmī izveidotu dobu profilu (4). Dobajā profilā gaiss ieplūst caur regulējamām ventilācijas sprauslām, kuras izvietotas pārsega abās pusēs. Pārsega augšējā aizmugurējā daļā simetriski fizelāžai ierīkots aizslēga mehānisms (3). Aizvēršana iespējama gan no pilota, gan pasažiera sēdvietām. Aizvēršanas mehānisma konstrukcija sastāv no bultveida aizveramā stieņa ar atsperi.(Attēli 21, 21A)

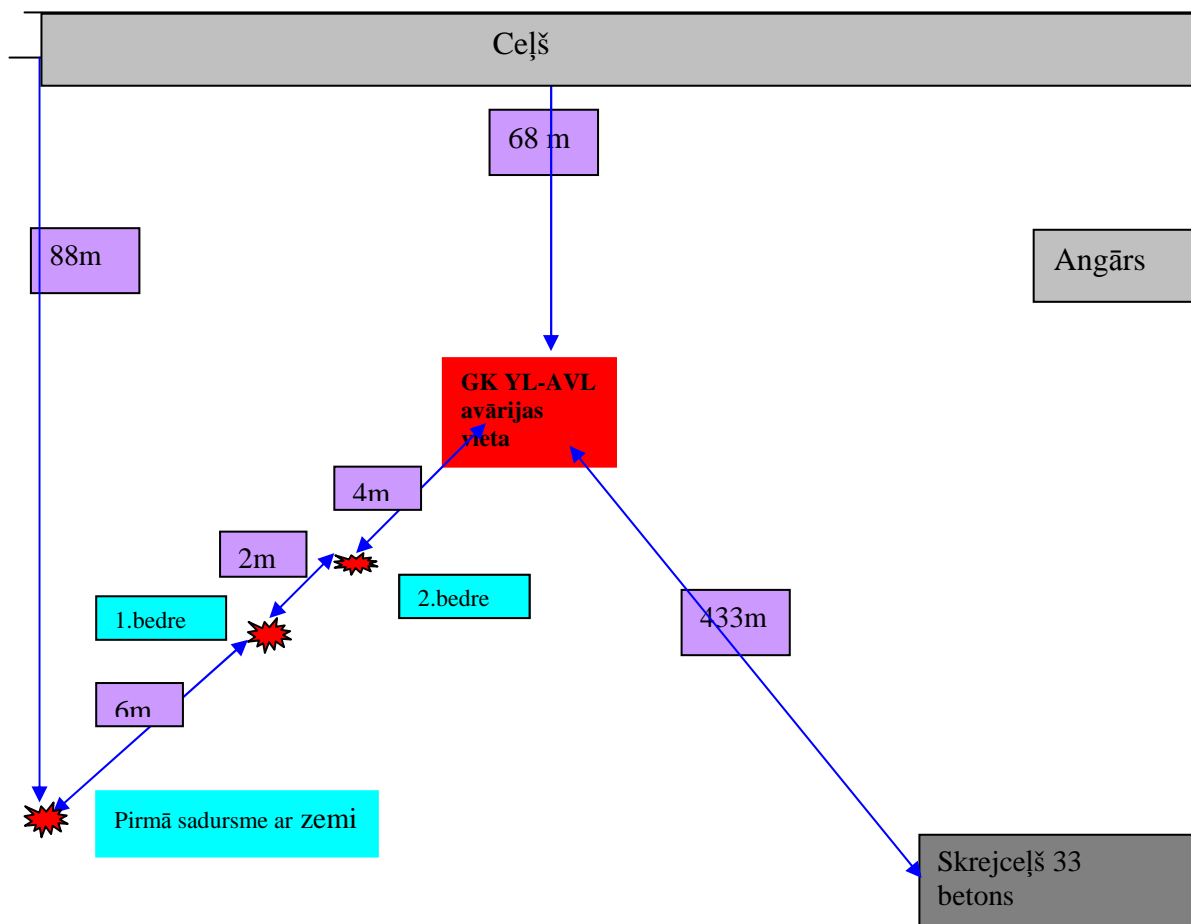
Attēls 23, Sadursmes ar zemi shēma

Gaisa kuģis krītot ar lielu kreiso sānsveri un vertikālo ātrumu vispirms ar kreiso spārna galu aizskāra zemi, tad pēc 6 m ar kreiso spārnu sadūrās ar zemi un nolauza to (1. bedre), pēc 2 m sadūrās ar mīksto zemes virsmu ar propelleri (nolaužot tā lāpstiņas), dzinēju un šasijas priekšējo balstu (2. bedre).

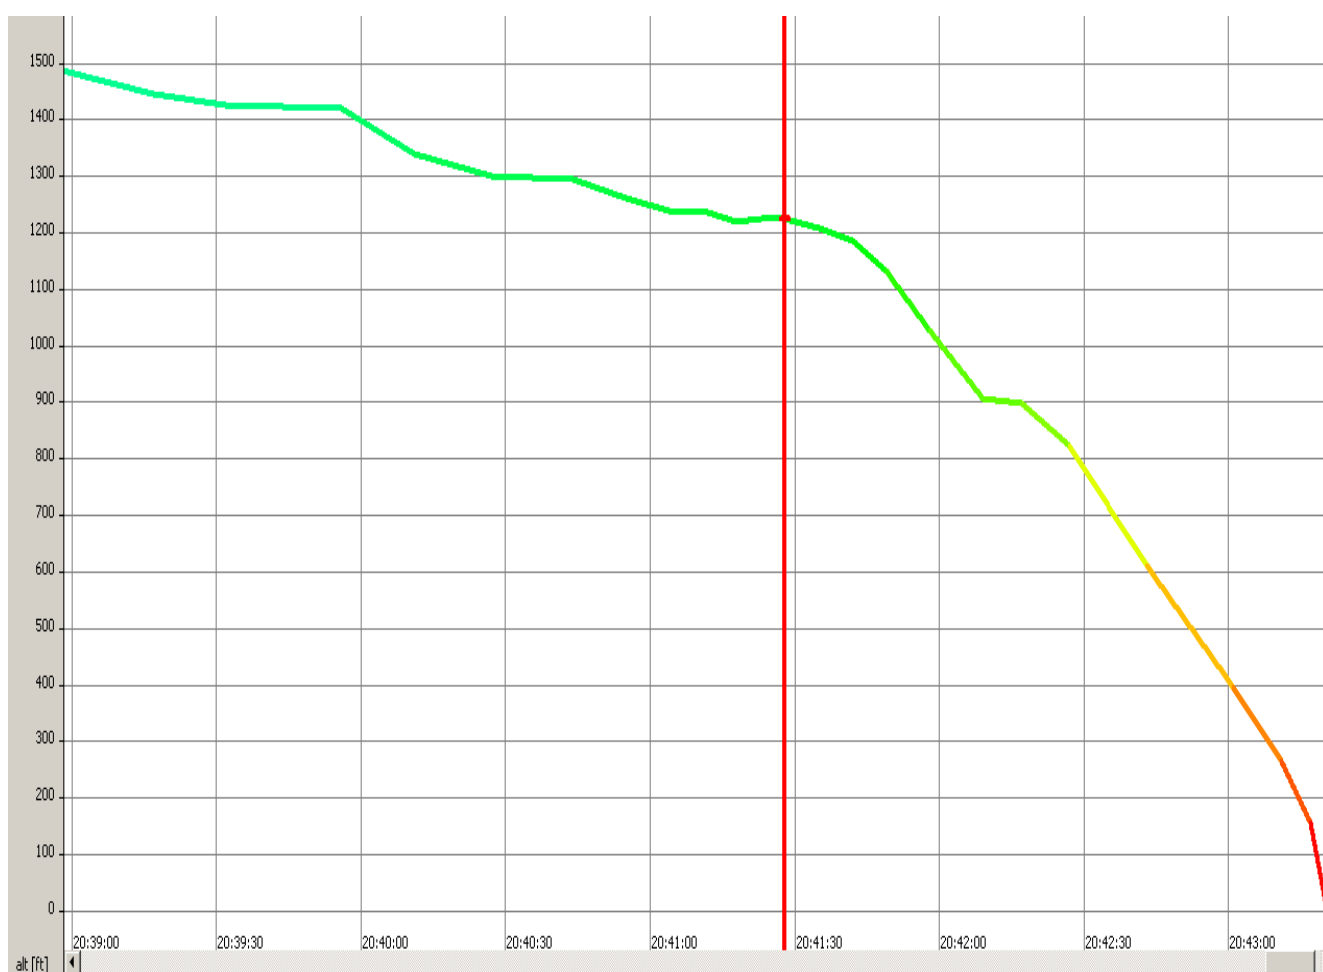
Tā kā YL-AVL pilots konstatēja, ka viņa augstums ir par lielu atrodies uz nosēšanās manevra pēdējās taisnes, „Final”, tādēļ lai strauji samazinātu lielo augstumu, ko ātrāk neļāva samazināt lidojuma maršrutu šķērsojošais gaisa kuģis YL-TTJ, pilots sāka gaisa kuģa sāna slidināšanu uz kreisā spārna puses samazinot dzinēja apgriezienus uz minimumu.

Attēls 33, Gaisa kuģa augstuma samazināšanās grafiks

Gaisa kuģa sāna slidināšanas rezultātā ar minimālo ātrumu 110-115 km/st. tika strauji zaudēts augstums.
