NOBEIGUMA ZIŅOJUMS Nr. 4-02/3-20(1-21)

**PAR AVIĀCIJAS NOPIETNU INCIDENTU AR SIA “ERIVA” EKSPLUATĒJAMO
GAISA KUĢI TECNAM P2008 JC, REĢISTRĀCIJAS Nr. YL-EVA
2020. GADA 1. SEPTEMBRĪ ĀDAŽU LIDLĀUKĀ**

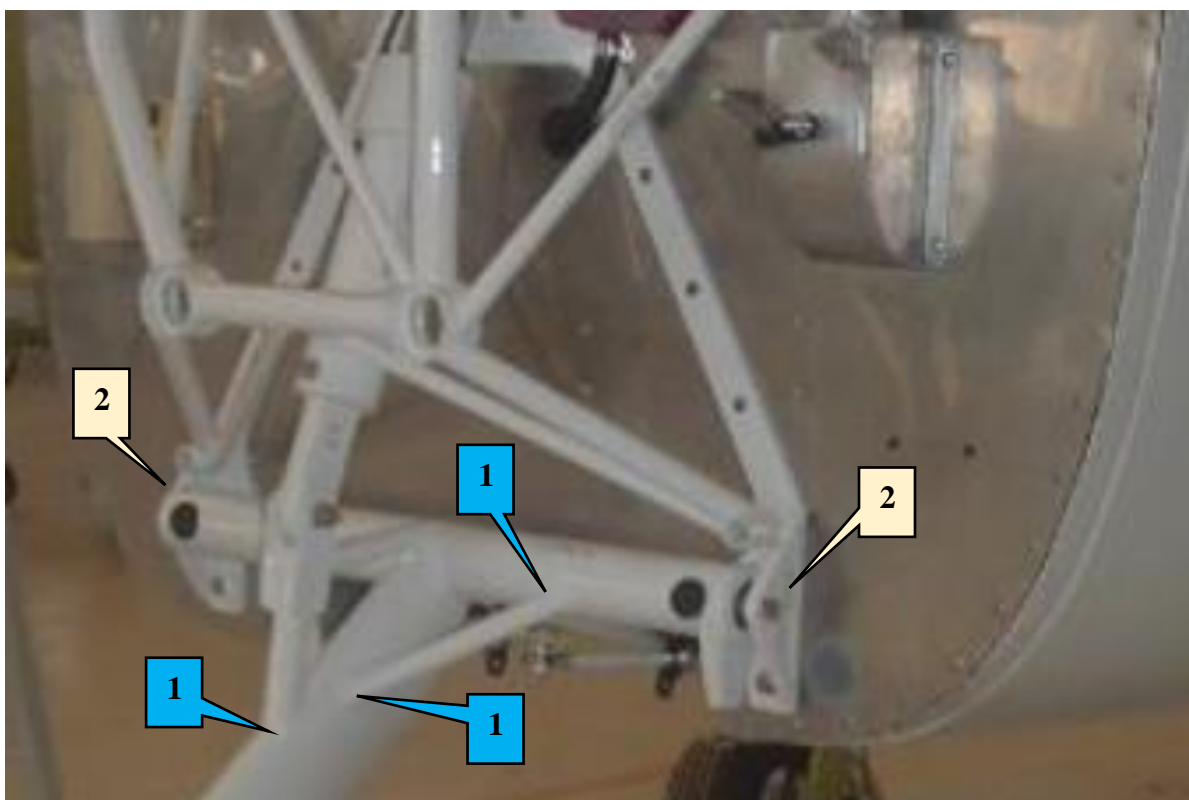
Attēls 15. Gaisa kuģa priekšējās šasijas konstrukcija

Pēc informācijas par incidentiem, saistītiem ar gaisa kuģa Tecnam P2008 JC priekšējās šasijas bojājumiem iepriekšējās gaisa kuģa modifikācijās (līdz s/n 1055), gaisa kuģa Tecnam ražotājs ir izstrādājis Servisa biļetenu SB 215-CS (1. Pielikums), kas 2019. gada 27. novembrī tika apstiprināts EASA. Atbilstoši Servisa biļetenam SB 215-CS ražotājs iesaka vai nu veikt gaisa kuģa priekšējās šasijas papildus pārbaudi ik pēc 25 lidojumu stundām, īpašu uzmanību pievēršot metināšanas šuvēm (1) (Attēls 15) amortizatora savienojuma ar šasijas balstu vietā, pat noņemot krāsojumu, lai pēc iespējas labāk identificētu iespējamās plaisas un deformācijas, vai lai neveiktu šādas pārbaudes, uzstādīt modernizētu priekšējās šasijas balstu (saskaņā ar MOD2008/059 un SB-217-CS).

Uz gaisa kuģi Tecnam P2008 JC, reģistrācijas Nr. YL-EVA, ar kuru notika aviācijas nopietns incidents 2020. gada 1. septembrī, ražotāja Servisa biļetena SB 215-CS rekomendācija veikt gaisa kuģa priekšējās šasijas konstrukcijas pārbaudi pēc katrām 25 lidojuma stundām neattiecās un nebija jāveic, jo gaisa kuģim bija uzstādīts modernizētais šasijas balsts saskaņā ar MOD2008/059 un SB-217-CS.
