**NOBEIGUMA ZIŅOJUMS Nr. 4-02/6-12(4-2013)**

**PAR AVIĀCIJAS NOPIETNU INCIDENTU AR GAISA KUĢI P92-JS, REGISTRĀCIJAS**

**Nr. YL-ROS**

**2012. GADA 20. AUGUSTĀ VENTSPILS ŠOSEJAS 84. KM RAJONĀ**

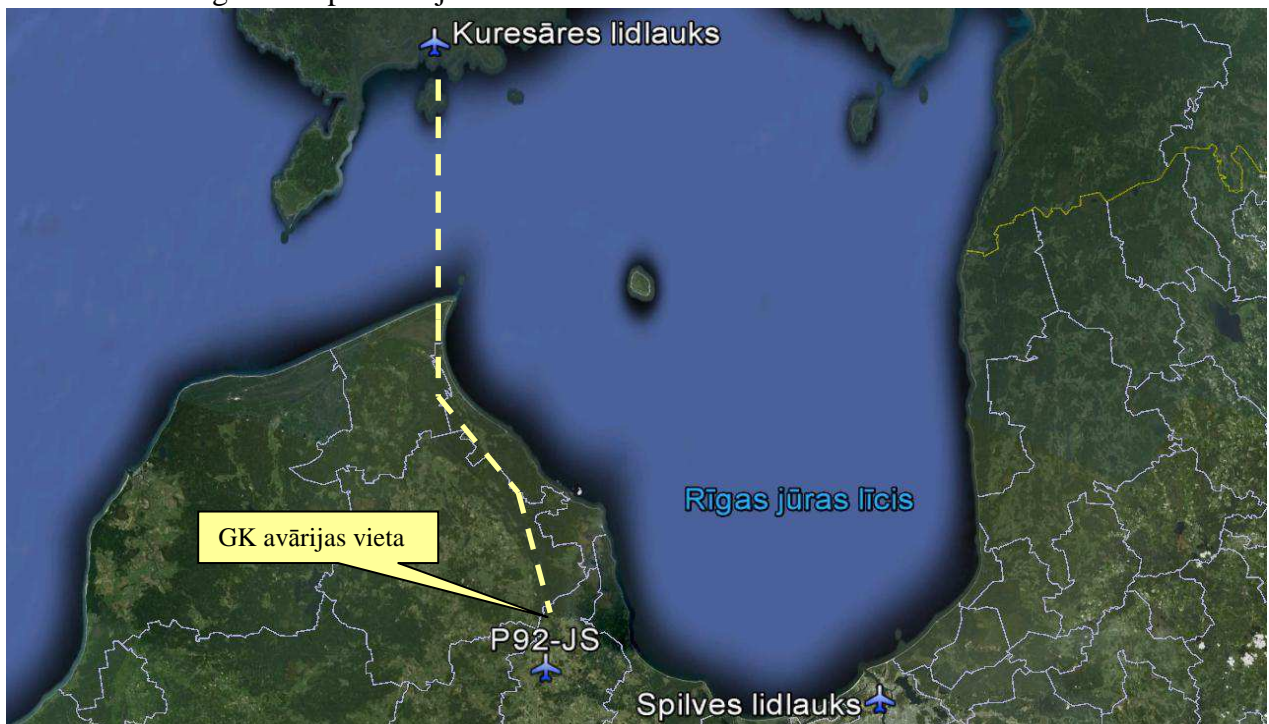
Att. 3. Lidojuma shēma

Lidojums ilga aptuveni 50 minūtes virs Baltijas jūras pāri Irbes šaurumam līdz Latvijas Republikas teritorijai, tālāk gar Baltijas jūras krastu Rīgas virzienā. Atrodies 1200-1500 pēdu augstumā Pūres ciemata rajonā, gaisa kuģa dzinējs bez kādas vibrācijas vai jaudas zaudējumiem pēkšņi apstājās (Att.3). Mēģinājumi iedarbināt dzinēju ar starteri bija neveiksmīgi. Tuvākajā apkārtnē nebija piemērotas nosēšanās vietas, kā dēļ pilots pieņēma lēmumu veikt piespiedu nosēšanos uz Rīga-Ventspils šosejas.
