*Transport Accident and Incident Investigation Bureau of the Republic of Latvia*

**NOBEIGUMA ZIŅOJUMS Nr. 4-02/1-20(2-20)**

**PAR AVIĀCIJAS NOPIETNU INCIDENTU AR HELIKOPTERU R44,  
REGISTRĀCIJAS Nr. YL-HPW,  
2020. GADA 9. FEBRUĀRĪ RUMBULAS LIDLĀUKĀ**

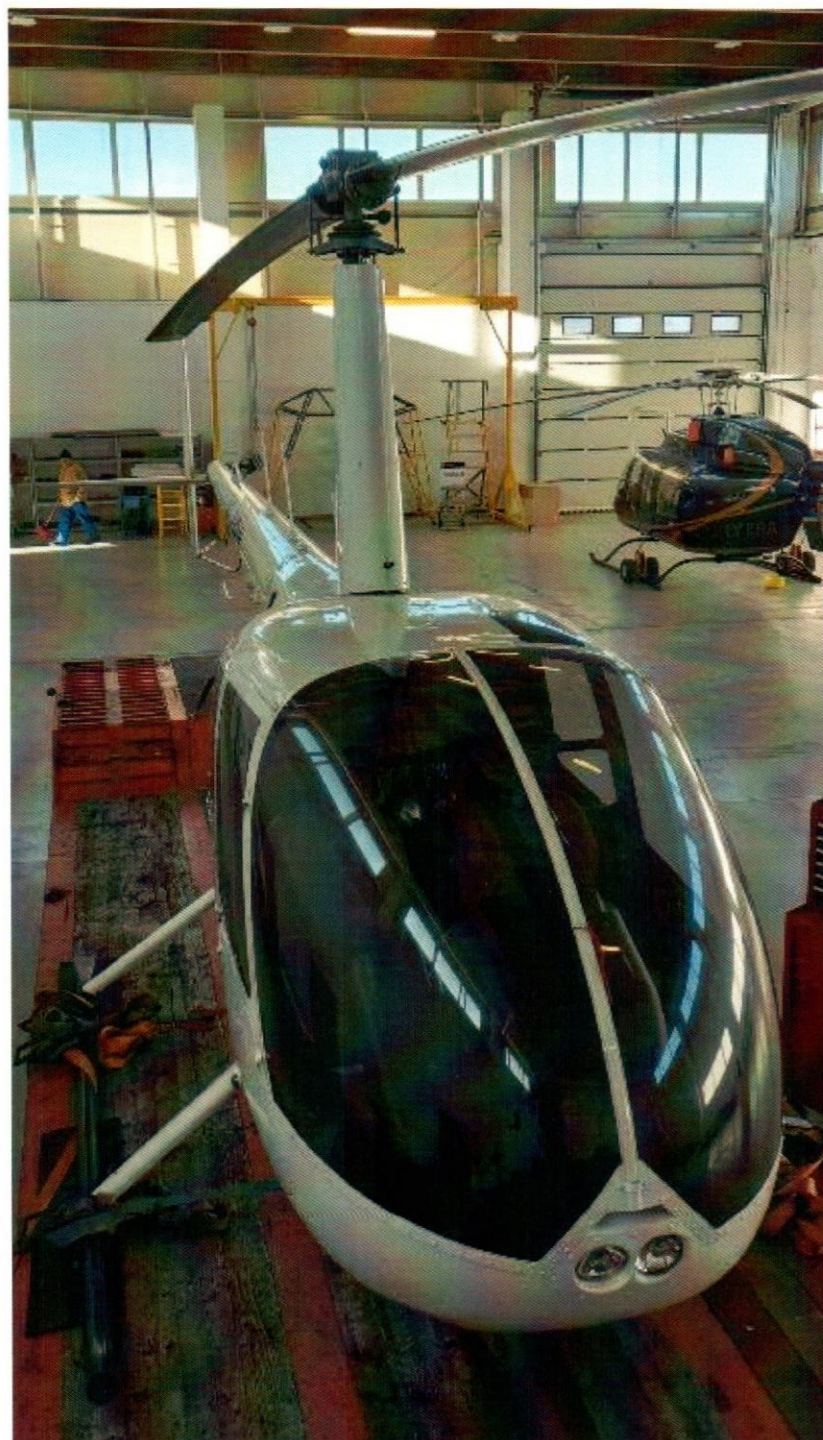
Attēls 2. Helikopters angārā

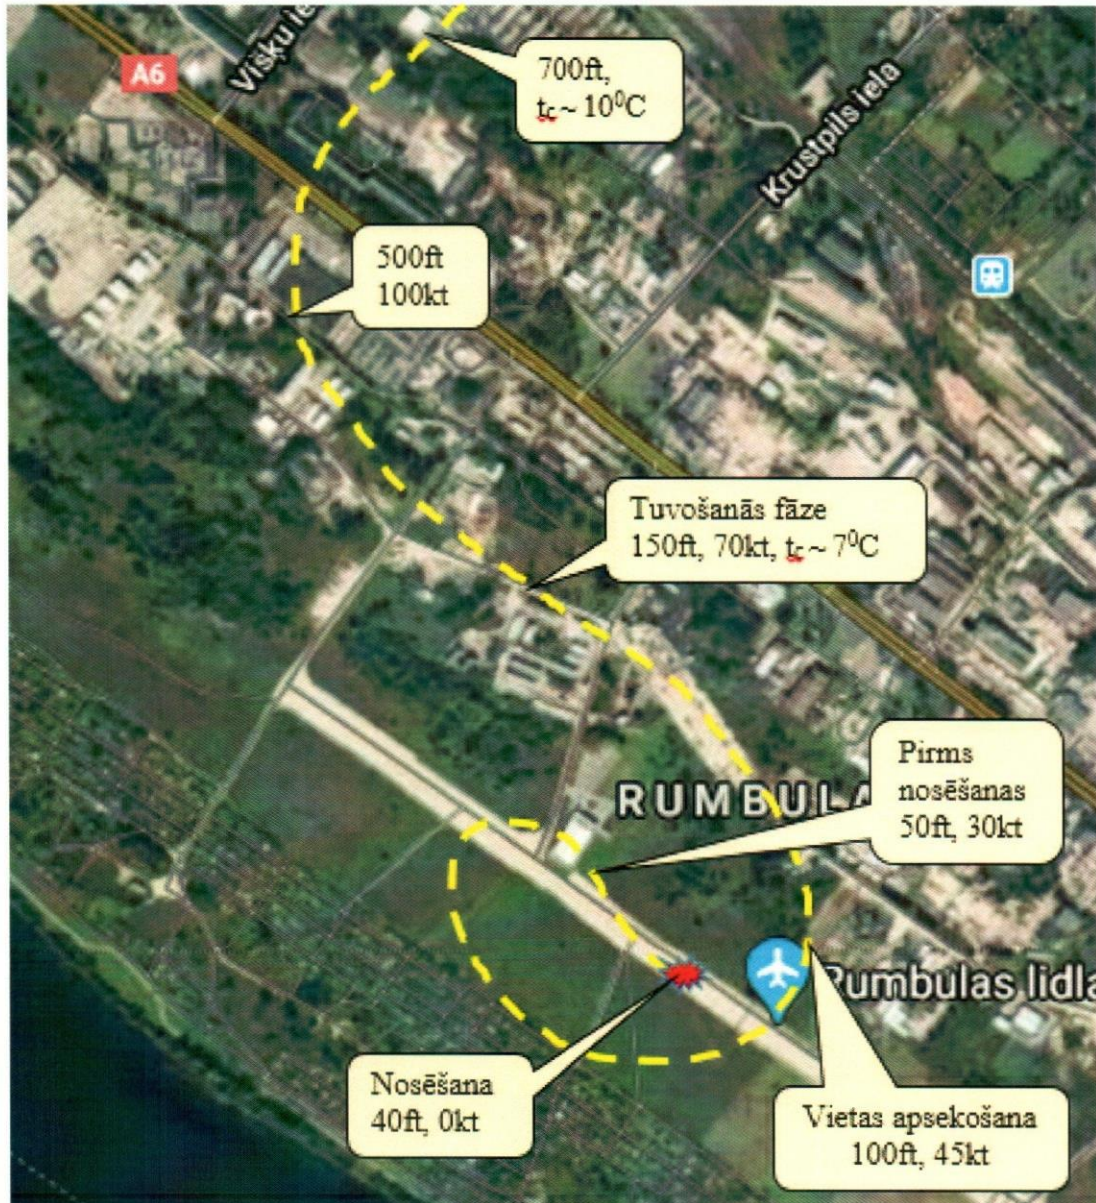
2020. gada 9. februārī pilots veica privāto lidojumu ar pasažieri pa maršrutu Eimuru ciems (Ādažu novads) – Rumbulas lidlauks. Saskaņā ar pilota sniegto informāciju, tuvojoties Rumbulas lidlaukam, pilots samazināja augstumu no 500 līdz 150 pēdām, dzinēja karburatora temperatūra ( $t_c$ ) bijusi aptuveni  $7^{\circ}\text{C}$ . Pēc teritorijas apskates Rumbulas lidlaukā, pilots uzsāka sagatavošanās procedūras helikoptera nosēdināšanai uz Rumbulas skrejceļa. Samazinot augstumu līdz 40 pēdām, helikopters palika karājoties gaisā virs nosēšanas vietas, lai pēc pilota vārdiem novērtētu drošu nosēšanās vietu, kā arī, lai nepieļautu pacelto būvgružu iekļūšanu helikoptera propelleros ar gaisa plūsmu.

Piezemēšanas laikā helikoptera dzinējam esot radusies nestabila darbība, kā rezultātā notikusi cieta nosēšanās un tādējādi helikopters piezemējās ar lielāku vertikālo ātrumu un spēku nekā parastās nosēšanās laikā.

Attēls. 3 Lidojuma shēma no pilota vārdiem

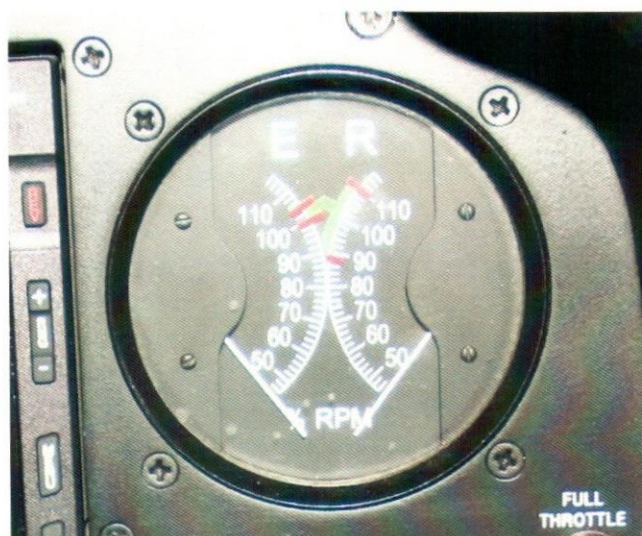
No augstāk minētā izriet, ka, ievadot helikopteru autorotācijas režīmā, ir jānolaiž vispārējā soļa svira uz leju un pirms kontakta ar zemi tā ir jāpaceļ, lai samazinātu vertikālo ātrumu.

Attēls 13. Dzinēja un rotora apgriezienu tahometrs
