NOBEIGUMA ZIŅOJUMS Nr. 4-02/2-18(2-19)

PAR AVIĀCIJAS NOPIETNU INCIDENTU AR GAISA KUĢI PIPER PA 28-140,

REGISTRĀCIJAS Nr. YL-JKV

2018. GADA 5. JŪLIJĀ SPILVES LIDLĀUKĀ

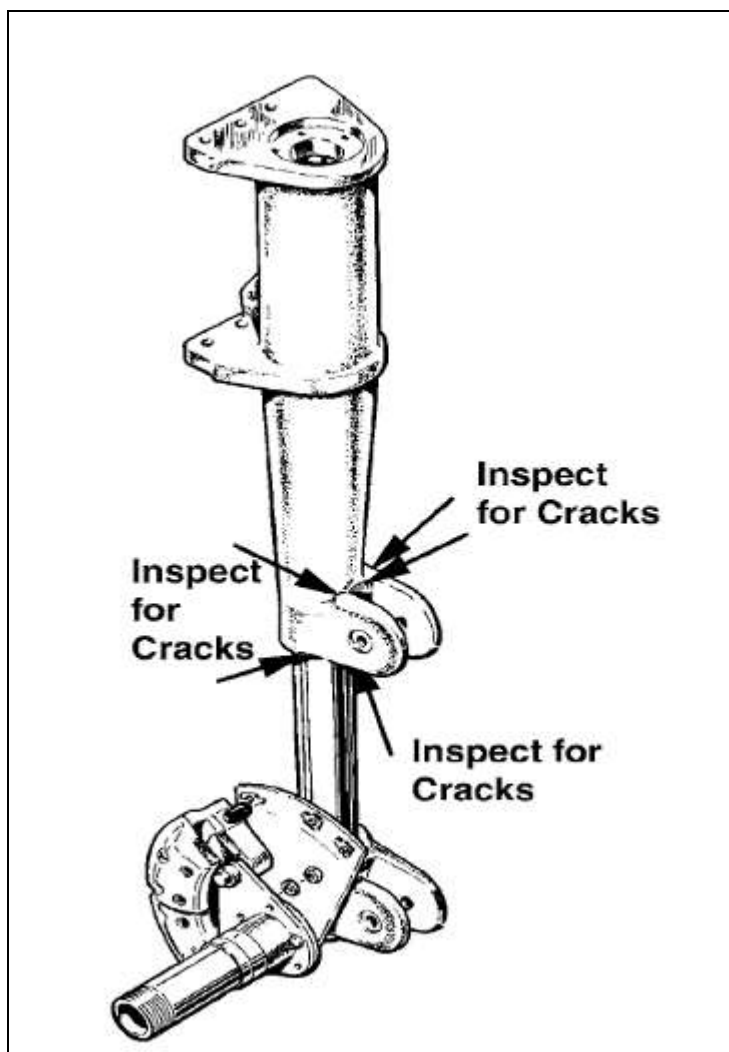
Attēls 12. Tehniskās apkopes shēma saskaņā ar SB 1131

”Saskaņā ar Servisa biļetenu Nr. 1131 galvenās šasijas cilindru korpusa stiprinājumu atloku (auss) lējums īpaši pārbaudāms uz plaisām un bojājumiem, izmantojot 10 kārtīgu palielinājuma stiklu, pārbaudot augšējos un apakšējos savienojumus (Att.12).

Ja pēc vizuālās apskates netika atrasti lūzumi vai plaisas, ir jāizmanto krāsas metode. Ja bojājumi ir konstatēti, tad ir jāmaina šasijas balsta cilindrs.
