Transporta nelaimes gadījumu un incidentu izmeklēšanas birojs

NOBEIGUMA ZIŅOJUMS Nr. 4-02/1-24(1-2025)
PAR AVIĀCIJAS NELAIMES GADĪJUMU AR SIA “ERIVA”
GAISA KUĢI TECNAM P2008 JC, REĢISTRĀCIJAS Nr. YL-EVA,
2024. GADA 4. MAIJĀ -
PIESPIEDU NOSĒŠANĀS UZ A1 ŠOSEJAS ĀDAŽU RAJONĀ

2024. gada 4. maijā ap plkst. 21:01 notika aviācijas nelaimes gadījums ar pilotu skolai ERIVA piederošo gaisa kuģi TECNAM P2008 JC, nacionālā reģistrācijas zīme YL-EVA, kas veica piespiedu nosēšanos uz autoceļa A1 netālu no Ādažiem, lidojot no Rīgas puses.

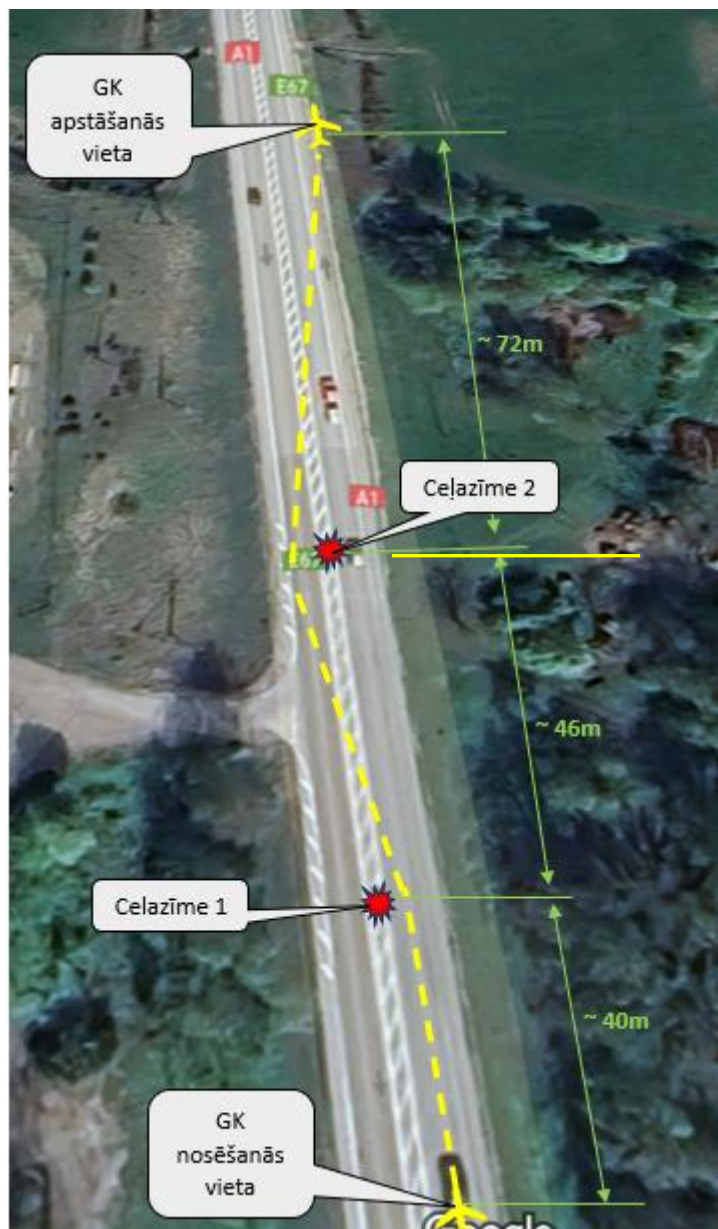
Att. 2. Gaisa kuģa nosēšanās trajektorija

Ņemot vērā to, ka gaisa kuģa gabarīti pārsniedza šosejas A1 braucamās joslas platumu, nosēšanās laikā tas ar kreisā spārna vidusdaļu sadūrās ar ceļazīmi šosejas A1 sadales līnijā (Att. 2: Ceļazīme 1); atsitoties pret to, gaisa kuģis mainīja kustības virzienu, iebraucot šosejas pretējā joslā. Turpinot kustību, gaisa kuģis aizķēra nākamo ceļazīmi ar labā spārna galu (Att. 2: Ceļazīme 2), nolaužot borta aeronavigācijas gaismas lampiņu. Pilots novirzīja gaisa kuģi šosejas labajā braucamajā daļā, lai izvairītos no sadursmes ar automašīnām, un apstājās autoceļa brauktuves nomalē aptuveni 158m no nosēšanās vietas.

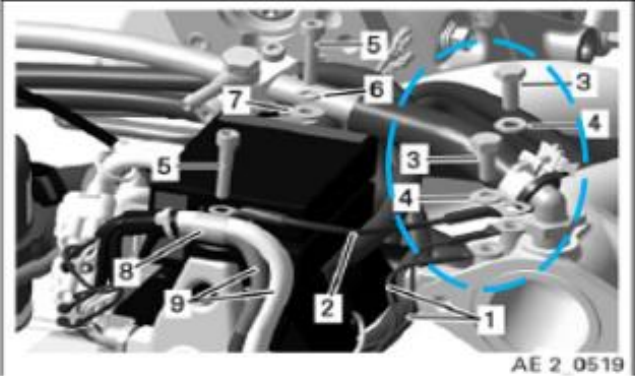
Att. 14. Dzinēja ROTAX 912/914 ražotāja tehniskās apkopes rokasgrāmatas (MMH) 23. lpp. ekrānuzņēmums

Elektrisko savienojumu stiprinājumu pārbaudes laikā konstatēts, ka dzinēja labā ieplūdes kolektora aizdedzes vadības bloku un aizdedzes spoļu zemējuma vadu (-) stiprinājumu vietās nebija stiprinošo sešstūrgalvas skrūvju un sprostpaplākšņu atbilstoši MMH ROTAX 912/914,74-20-00 (page 23, fig. 16.30, No3;4); dzinēja aizdedzes vadības bloku un aizdedzes spoļu zemējuma vadi nebija piestiprināti paredzētajās vietās, bet vadi atradās uz kolektora (Att. 12).

Gaisa kuģa dzinēja ROTAX 912/914 ražotāja tehniskās apkopes rokasgrāmatas (MMH, rev. 0, Ed.2) sadaļas 74-20-00 “Aizdedzes uzstādīšana” 23. lappusē tabulas 8. pozīcijā ir norādītas šādas darbības attiecība uz zemējuma vadu piestiprināšanu: “*Nostipriniet zemējuma vadus pie ieplūdes kolektora vītņotajiem caurumiem, izmantojot sešstūrīgalvas skrūves M6x16 un sprostpaplāksnes A6. Pievilkšanas griezes moments 10 Nm*” (Att. 14, 15a, 15b).

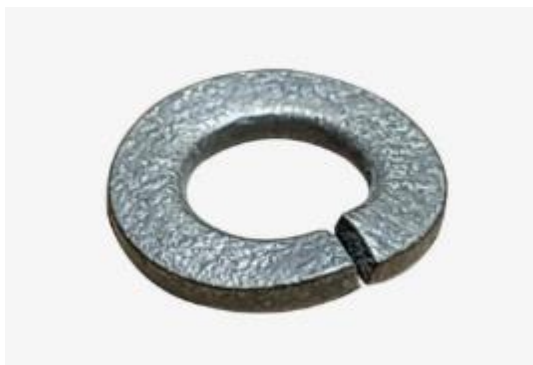
Att. 15a. Sprostaplāksne A6

Zemējuma vadu pie dzinēja ieplūdes kolektora stiprinājumi ar sešstūrgalvas skrūvēm M6x16 paredz dažu metālu savienojumu, kam ir nevienmērīga metāla izplešana, palielinoties dzinēja temperatūrai darbības laikā. Lai nodrošinātu drošu savienotāja fiksāciju un novērstu iespēju, ka savienojuma skrūve var atskrūvēties mehānisko faktoru, piemēram, vibrācijas, dēļ, dzinēja Rotax ražotājs paredz skrūves savienojumā obligātu sprostpaplāksnes A6 izmantošanu: sprostpaplāksne palielina berzi starp skrūvi un savienojuma virsmu, kas palīdz novērst stiprinājuma griešanos.

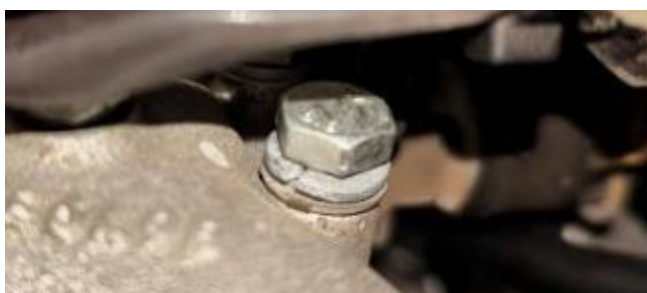
Att. 15b. Dzinēja zemējuma vadu stiprinājums pie ielūdes kolektora ar sešstūrgalvas skrūvi M6x16 un sprostpaplāksni A6 (paraugs no gaisa kuģa Tecnam P2008 JC, r/n YL-EVE)
