Transport Accident and Incident Investigation Bureau of the Republic of Latvia

NOBEIGUMA ZIŅOJUMS Nr. 4-02/2-17(3-2018)

PAR AVIĀCIJAS NELAIMES GADĪJUMU AR HELIKOPTERU R44, REGISTRĀCIJAS Nr. YL-HBH, 2017. GADA 8. OKTOBRĪ PRIEKULES NOVADĀ, GRAMZDAS PAGASTĀ, GRAMZDAS KARJERA RAJONĀ

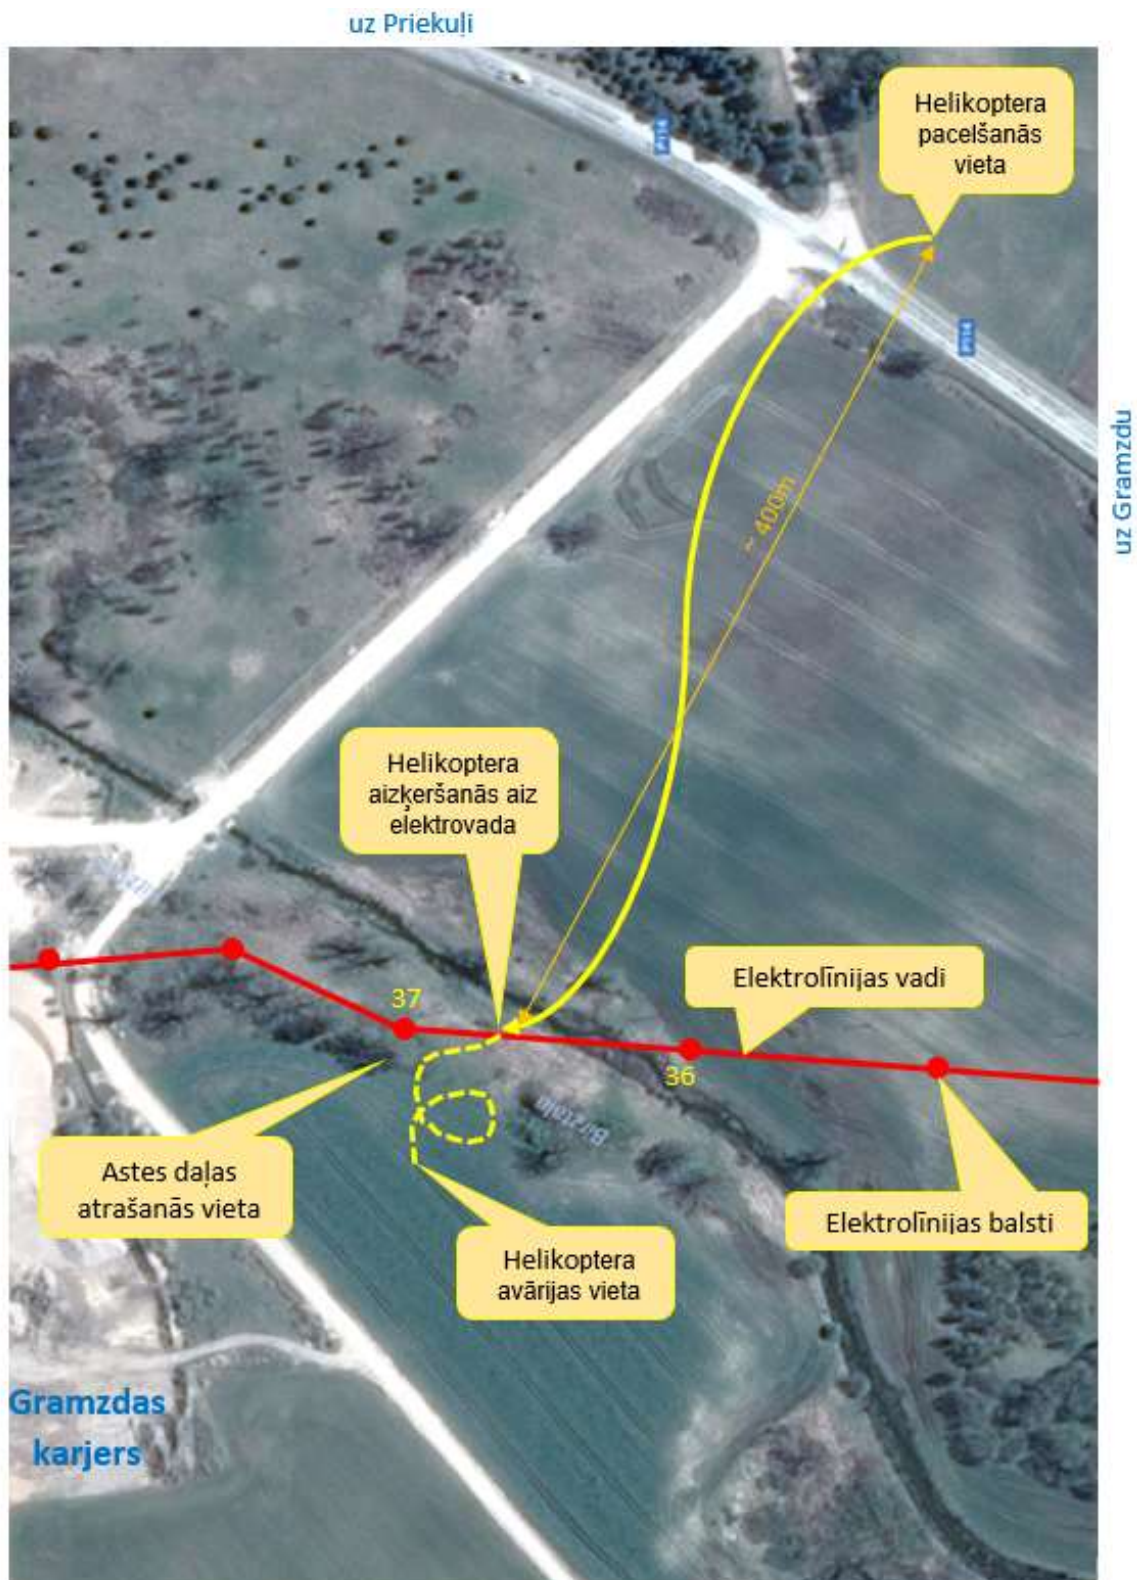
Attēls. 3 Lidojuma shēma

2017. gada 8. oktobrī plkst. 13:11 Priekules novadā, Gramzdas pagastā rallija «Liepāja» laikā helikopters R44 pēc 400m no pacelšanās vietas ar helikoptera astes rotoru aizķēra gaisvadu elektrolīnijas augšējo vadu starp balstiem Nr. 36 un Nr. 37, kā rezultātā helikopters cieta aviācijas nelaiemes gadījumā (Att. 3).
