Transporta nelaimes gadījumu un incidentu izmeklēšanas birojs

## **NOBEIGUMA ZIŅOJUMS Nr. 4-02/2-16(1/2016)**

### **PAR AVIĀCIJAS NELAIMES GADĪJUMU AR PLANIERI AC4-ДУ, REĢISTRĀCIJAS Nr. RA-0423A, 2016. GADA 4. MAIJĀ DAUGAVPILS NOVADĀ, KALKŪNES PAGASTĀ, GRĪVAS LIDLĀUKĀ**

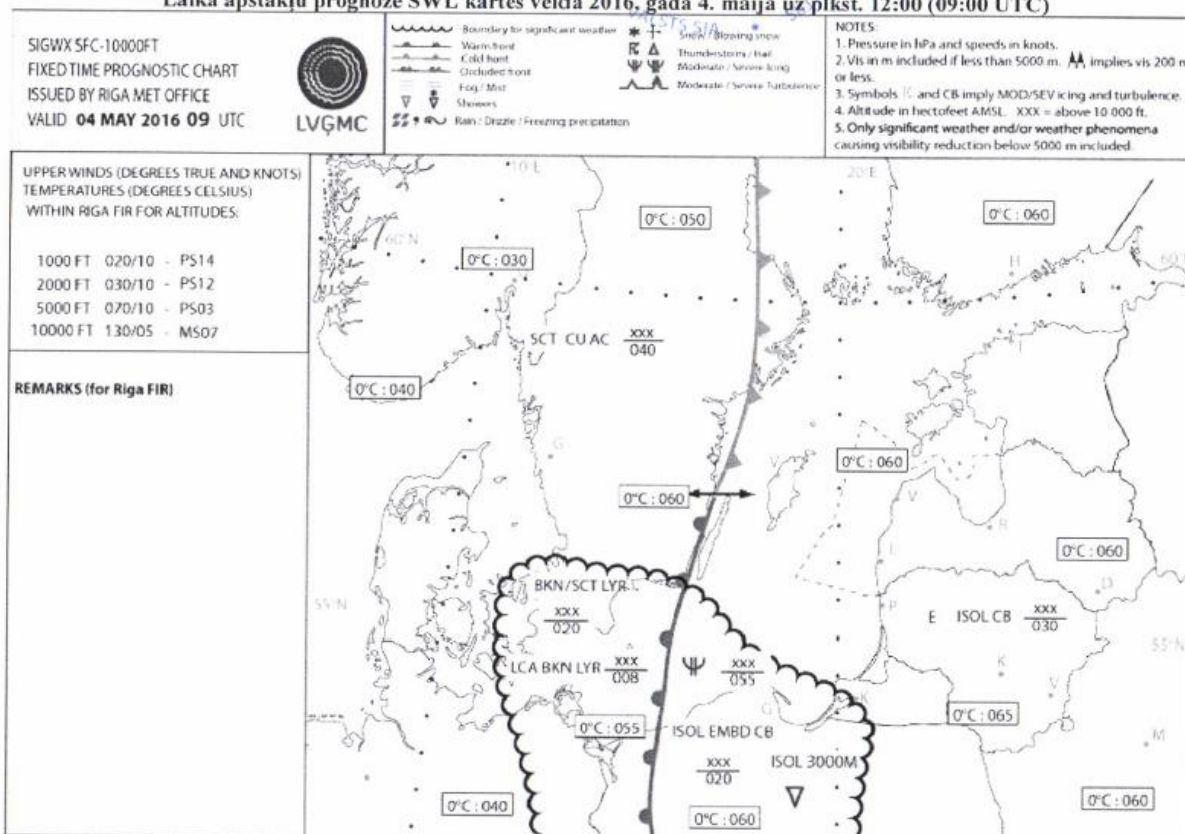
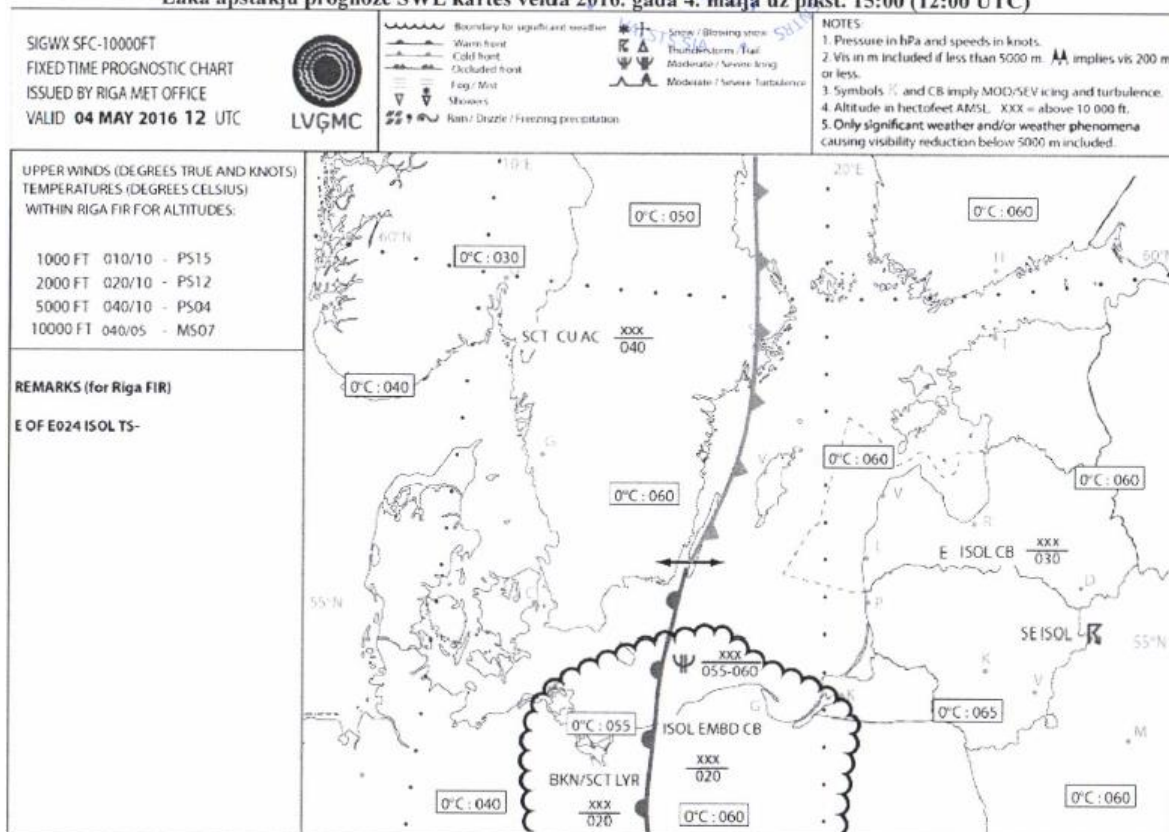
Att. 8. Laika apstākļu prognoze SWL kartes veidā

Laika apstākļu prognoze SWL kartes veidā 2016. gada 4. maijā uz plkst. 12:00 (09:00 UTC)

Laika apstākļu prognoze SWL kartes veidā 2016. gada 4. maijā uz plkst. 15:00 (12:00 UTC)

Šādi meteoroloģiskie apstākļi atbilst vizuālo lidojumu veikšanas noteikumu prasībām.
