NOBEIGUMA ZIŅOJUMS Nr. 4-02/2-12(1/2013)

PAR NOPIETNU AVIĀCIJAS INCIDENTU AR GAISA KUĢI CESSNA F172N,

REĢISTRĀCIJAS Nr. YL-CAA

2012. GADA 15. MAIJĀ SPILVES LIDLĀUKĀ

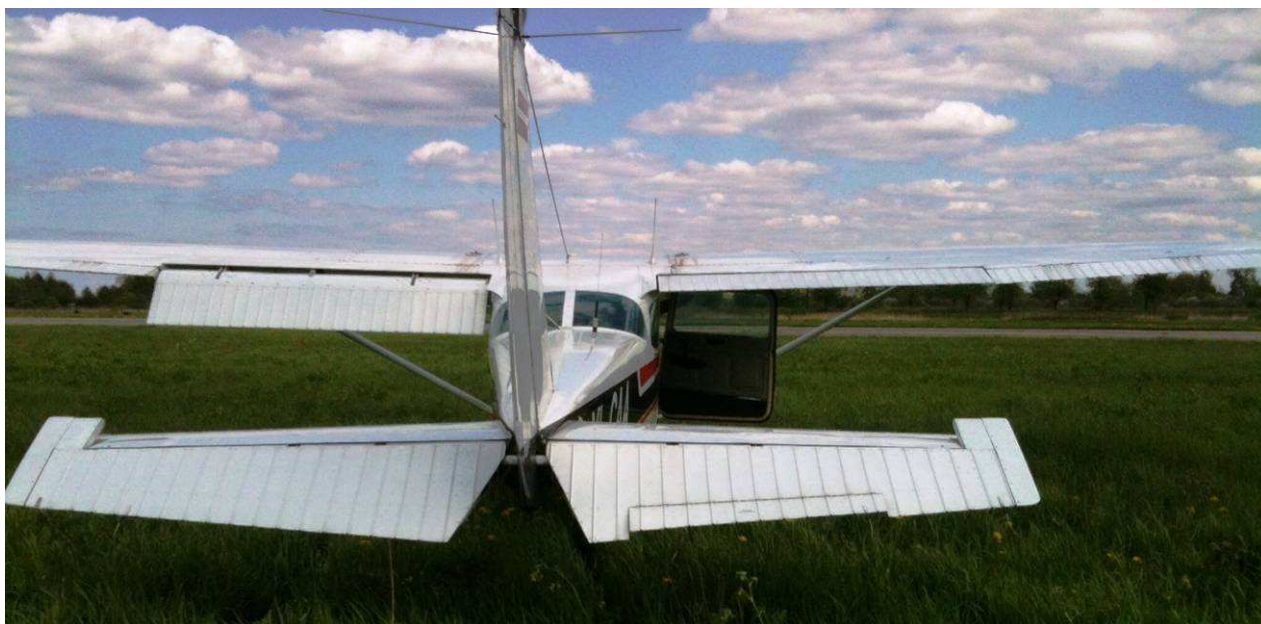
2012.gada 15.maijā ap plkst.13:20 Spilves lidlauka rajonā notika nopietns aviācijas incidents ar SIA „Motofavorīts” piederošo gaisa kuģi Cessna F172N, reģistrācijas numurs YL-CAA: veicot treniņlidojumu, gaisa kuģi pilotēja studentpilots lidojumu instruktora vadībā. Lidojuma laikā gaisa kuģa spārma kreisajā pusē pārtrūka aizplākšņu vadības trose. Gaisa kuģa vadību pārņēma lidojumu instruktors un veica piespiedu nosēšanos uz lauka aptuveni 300m no Spilves lidlauka skrejceļa. Lidojumu instruktors un studentpilots negadījumā nav cietuši. Gaisa kuģis nosēžoties netika bojāts (Att.1).

Att. 1. Gaisa kuģis Cessna F172N nosēšanās vietā

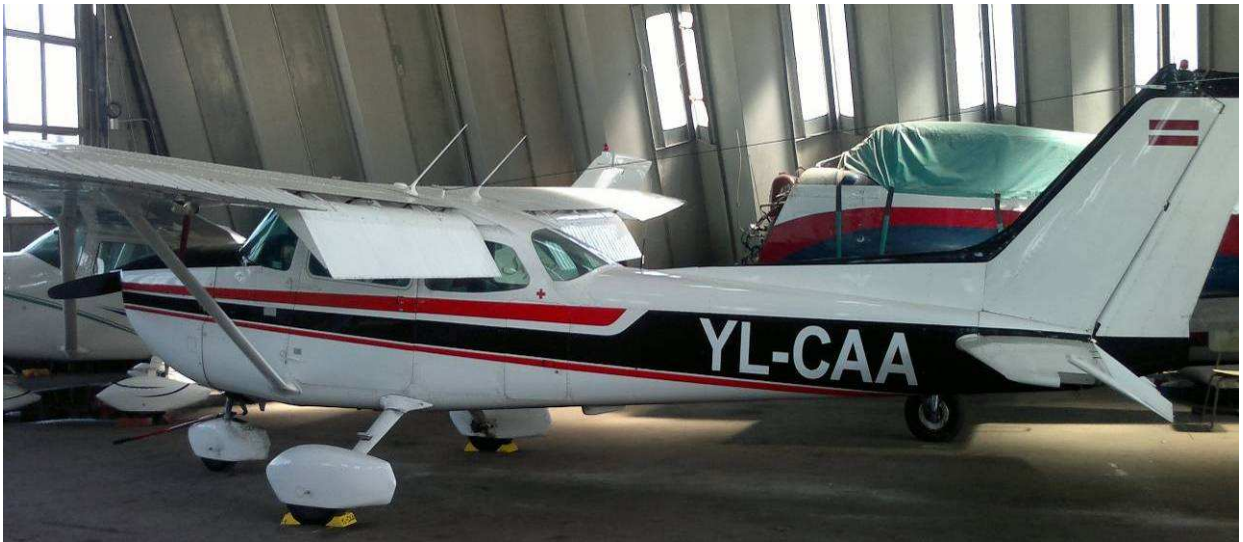
Att. 2. Avarējošā gaisa kuģa Cessna F172N glabāšana

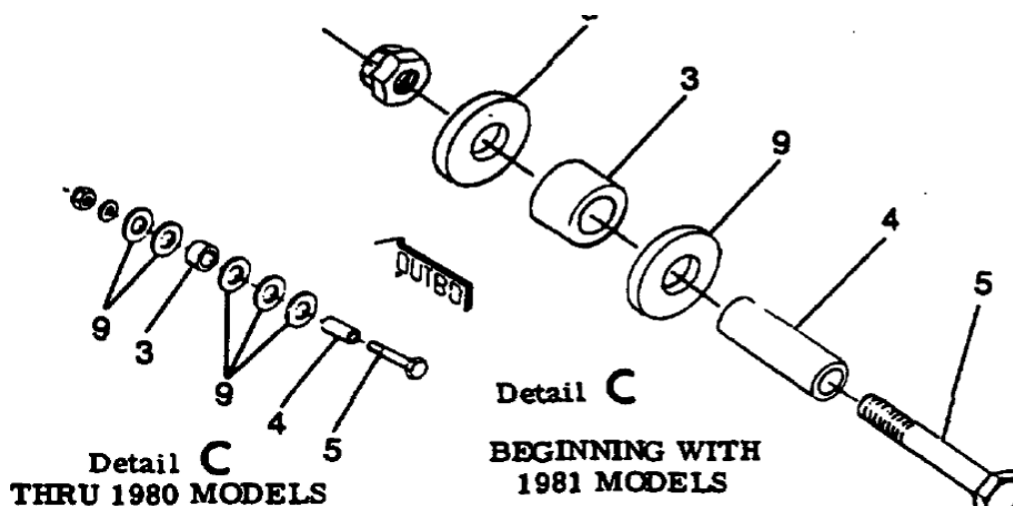
Att. 10. Aizplākšņu ievilkšanas-izlaišanas mehānisma konstrukcijas modernizācija

Gaisa kuģiem Cessna F172N, ražotiem sākot no 1981.gada, ir uzlabota aizplākšņu ievilkšanas-izlaišanas mehānisma konstrukcija, piecu parastu paplākšņu vietā tika izmantotas divas nerūsējošā tērauda paplāksnes (Att. 10., 9. pozīcija).

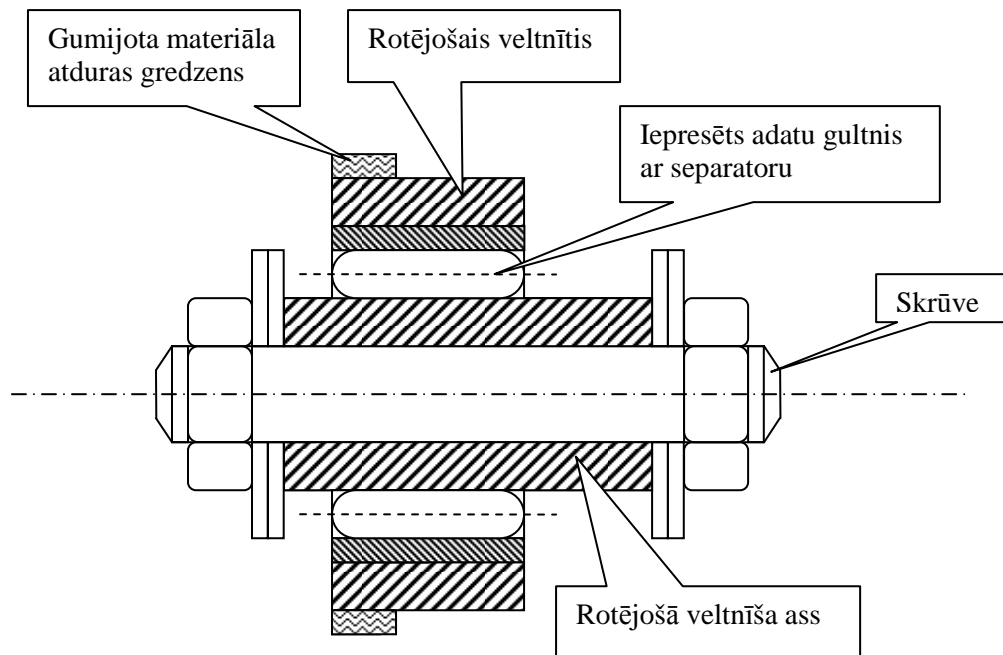
RTU Materiālu pārbaudes stacijā tika veikta rotējošā veltnīša materiāla un sagrūšanas iemeslu analīze.

Att. 12. Rotējošā veltnīša mezgla konstrukcija
