LATVIJAS REPUBLIKA  
**TRANSPORTA NELAIMES GADĪJUMU UN INCIDENTU  
IZMEKLĒŠANAS BIROJS**

**NOBEIGUMA ZIŅOJUMS Nr. 4-02/1-12(5/2012)**

**PAR AVIĀCIJAS NELAIMES GADĪJUMU AR GAISA KUĢI „MD3  
RIDER”, REĢISTRĀCIJAS Nr. YL-RID  
2012. GADA 4. MAIJĀ JELGAVAS NOVADĀ**

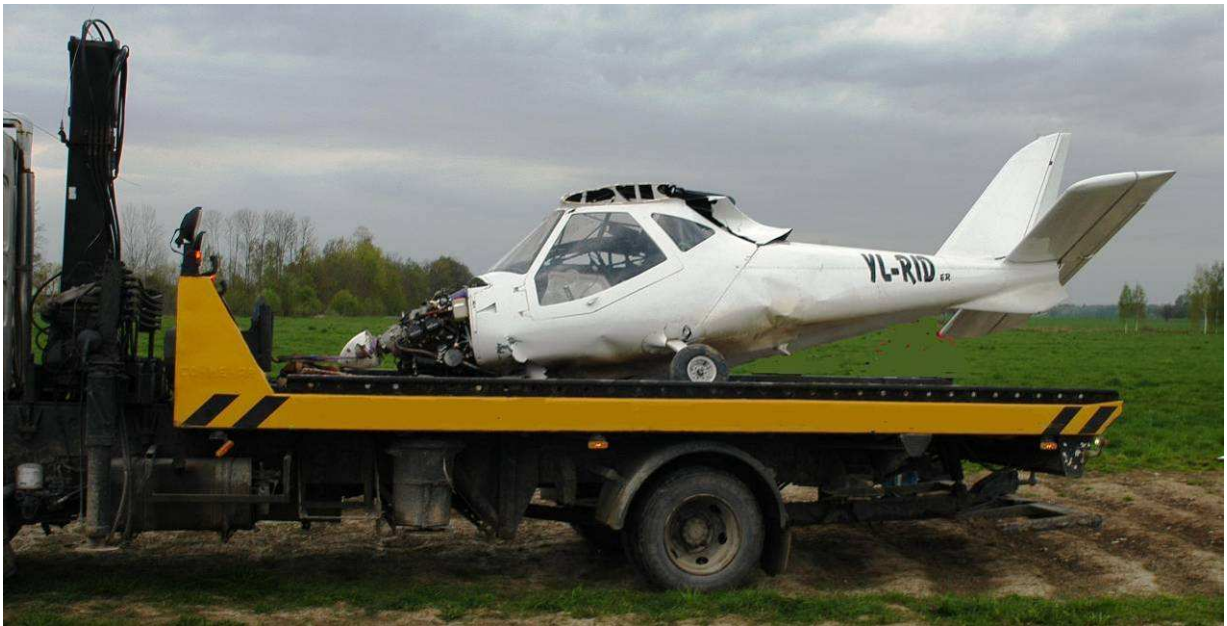
No notikuma vietas avarējošā gaisa kuģa atlūzas tika savāktas un transportētas uz lidostas Rīga angāru to glabāšanai un turpmākai izmeklēšanai (Att. 2).

Attēls 2. Aviācijas nelaiemes gadījuma seku likvidēšana un gaisa kuģa atlūzu transportēšana
