**NOBEIGUMA ZIŅOJUMS Nr. 4-02/5-11(3-2012)**

**PAR AVIĀCIJAS NELAIMES GADĪJUMU AR GAISA KUĢI „SAVAGE CRUISER”,  
REGISTRĀCIJAS Nr. YL-TTJ**

**2011. GADA 15. OKTOBRĪ KRIMULDAS NOVADĀ, KRIMULDAS PAGASTĀ**

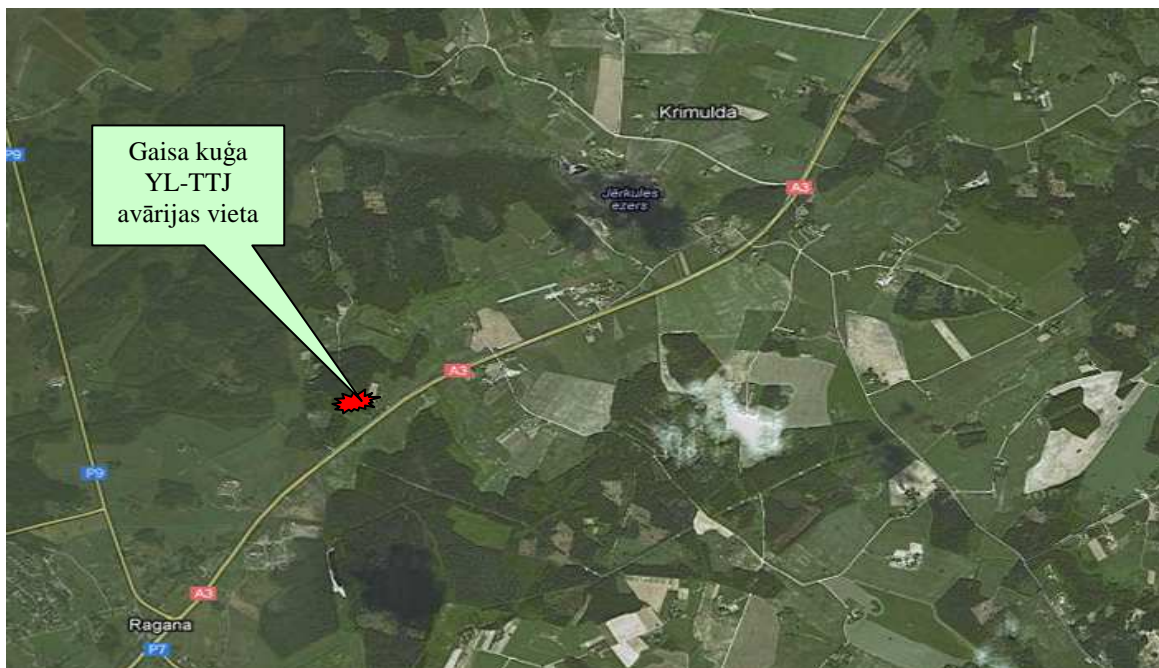
Attēls 2. Aviācijas nelaimes gadījuma atrašanās vieta

Ierodoties aviācijas nelaimes gadījuma vietā, TNGIIB izmeklētāji atrada gandrīz pilnībā sadeguša gaisa kuģa Savage Cruiser karkasu ar blakus guļošiem divu cilvēku liķiem. TNGIIB izmeklētāji notikuma vietā veica nepieciešamās procedūras, lai saglabātu lietišķos pierādījumus un fiksētu liecinieku kontaktus, kā arī sadarbojās ar policiju, nodrošinot notikuma vietas apsardzi.

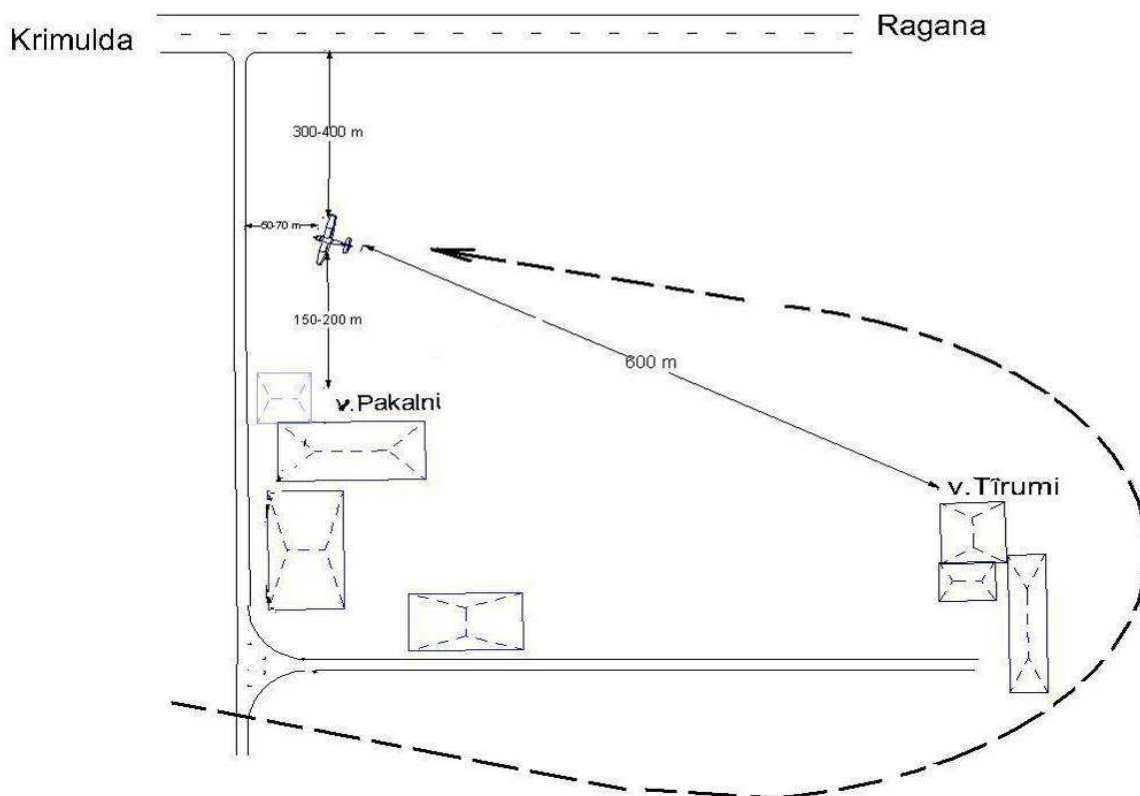
Shēma 1. Gaisa kuģa Savage Cruiser lidojuma maršruts pirms nelaimes gadījuma

Pēdējais lidojums, pirms aviācijas nelaimes gadījuma, ilga 3 minūtes 55 sekundes. Aplidojot viensētu „Tīrumi” aptuveni 30 metru augstumā (Shēma 1), gaisa kuģis no horizontālā lidojuma veica strauju augstuma uzņemšanu, bet pēc brīža pēkšņi ar kreiso sānsveri un priekšgalu lejup, strauji zaudējot augstumu, sadūrās ar zemes virsmu.

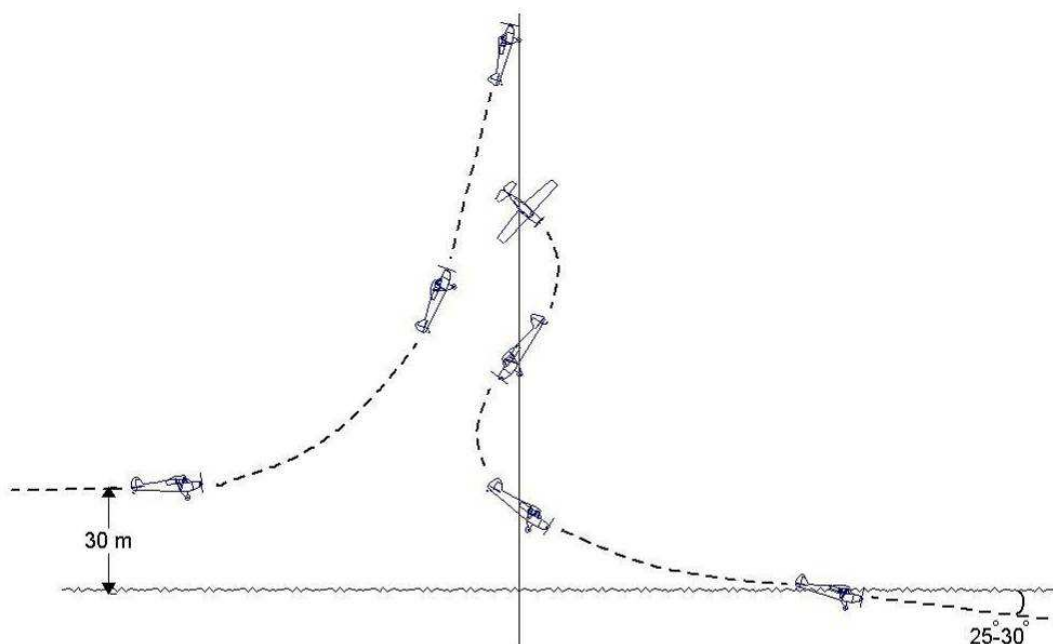
Shēma 2. Gaisa kuģa sadursmes ar zemi leņķis un trajektorija

Lidojuma laikā pilots no horizontālā lidojuma uzsāka strauju vertikālo augstuma uzņemšanu. Iespējams, ka manevra laikā gaisa kuģa dzinēja atteices dēļ lidošanas ātrums samazinājās līdz minimumam, gaisa kuģa dzinēja vilcējspēks pazuda, un gaisa kuģis, pakļaujoties smaguma spēkam, sāka slīdēt ar spārnu uz leju, lidojot pa spirāli. Gaisa kuģa sadursmes ar zemi trajektorijas leņķis liecina, ka pilotam praktiski izdevās izvest gaisa kuģi no grīstes un atgūt gaisa kuģa horizontālo lidojumu. Bet gaisa kuģa augstums bija nepietiekams manevra pabeigšanai, un bez dzinēja palīdzības uzņemt augstumu nebija iespējams.

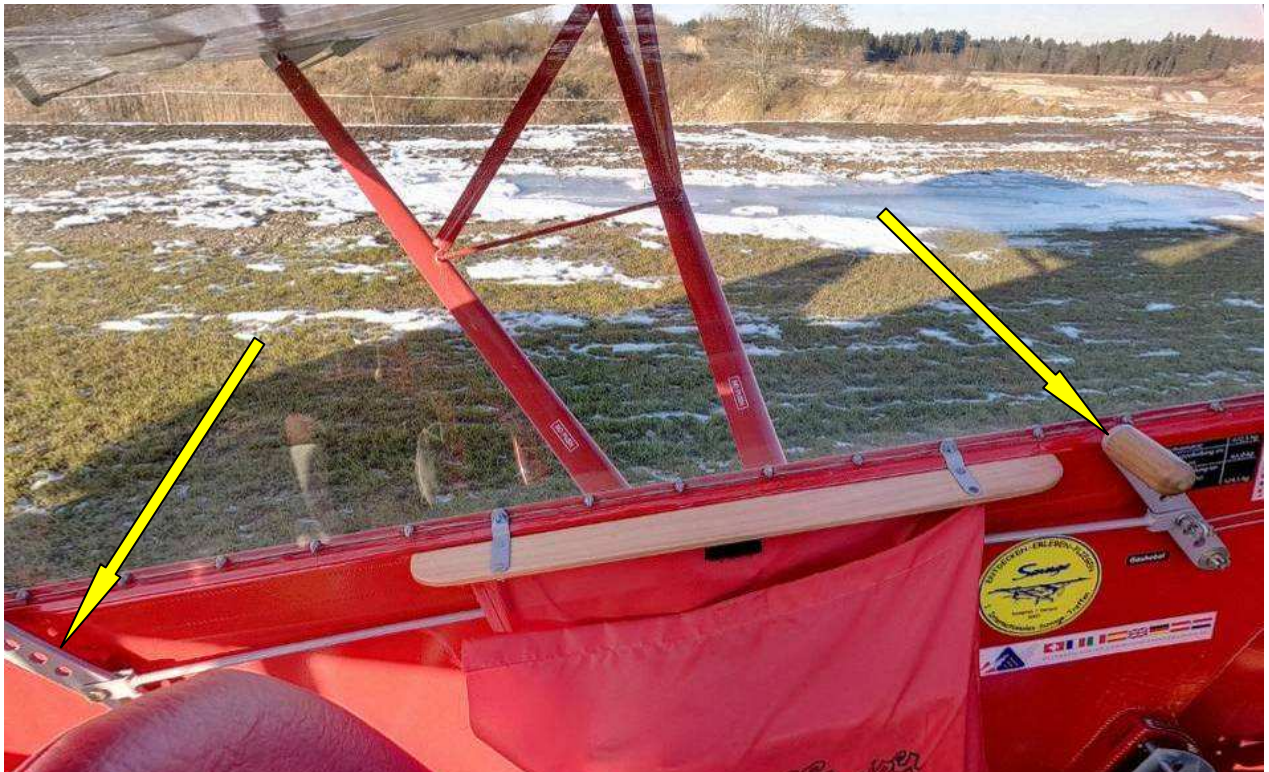
Attēls 36b. Izslēgta dzinēja gāzes rokturu pozīcija pēc gaisa kuģa ražotāja aprakstiem (<http://www.zlinaero.com/images/savage/aero2010/cockpit.html>)

Tas norāda uz to, ka manevra laikā dzinējam bija dota maksimālā jauda, lai gan jāpieļauj, ka, iespējams, dzinēja vadības rokturi varēja pārvietoties un mainīt savu pozīciju uz priekšu inerces dēļ, gaisa kuģim saduroties ar zemi (ņemot vērā, ka konstruktīvi gāzes vadības rokturis atšķirībā no aizplākšņu vadības roktura nefiksējas).
