NOBEIGUMA ZIŅOJUMS Nr. 4-02/1-11/-3/2011

**PAR AVIĀCIJAS NELAIMES GADĪJUMU AR GAISA KUĢI „TECNAM P92-JS”,
REGISTRĀCIJAS Nr. YL-ROS
2011.GADA 18.FEBRUĀRĪ LIDLAKĀ „SPILVE”**

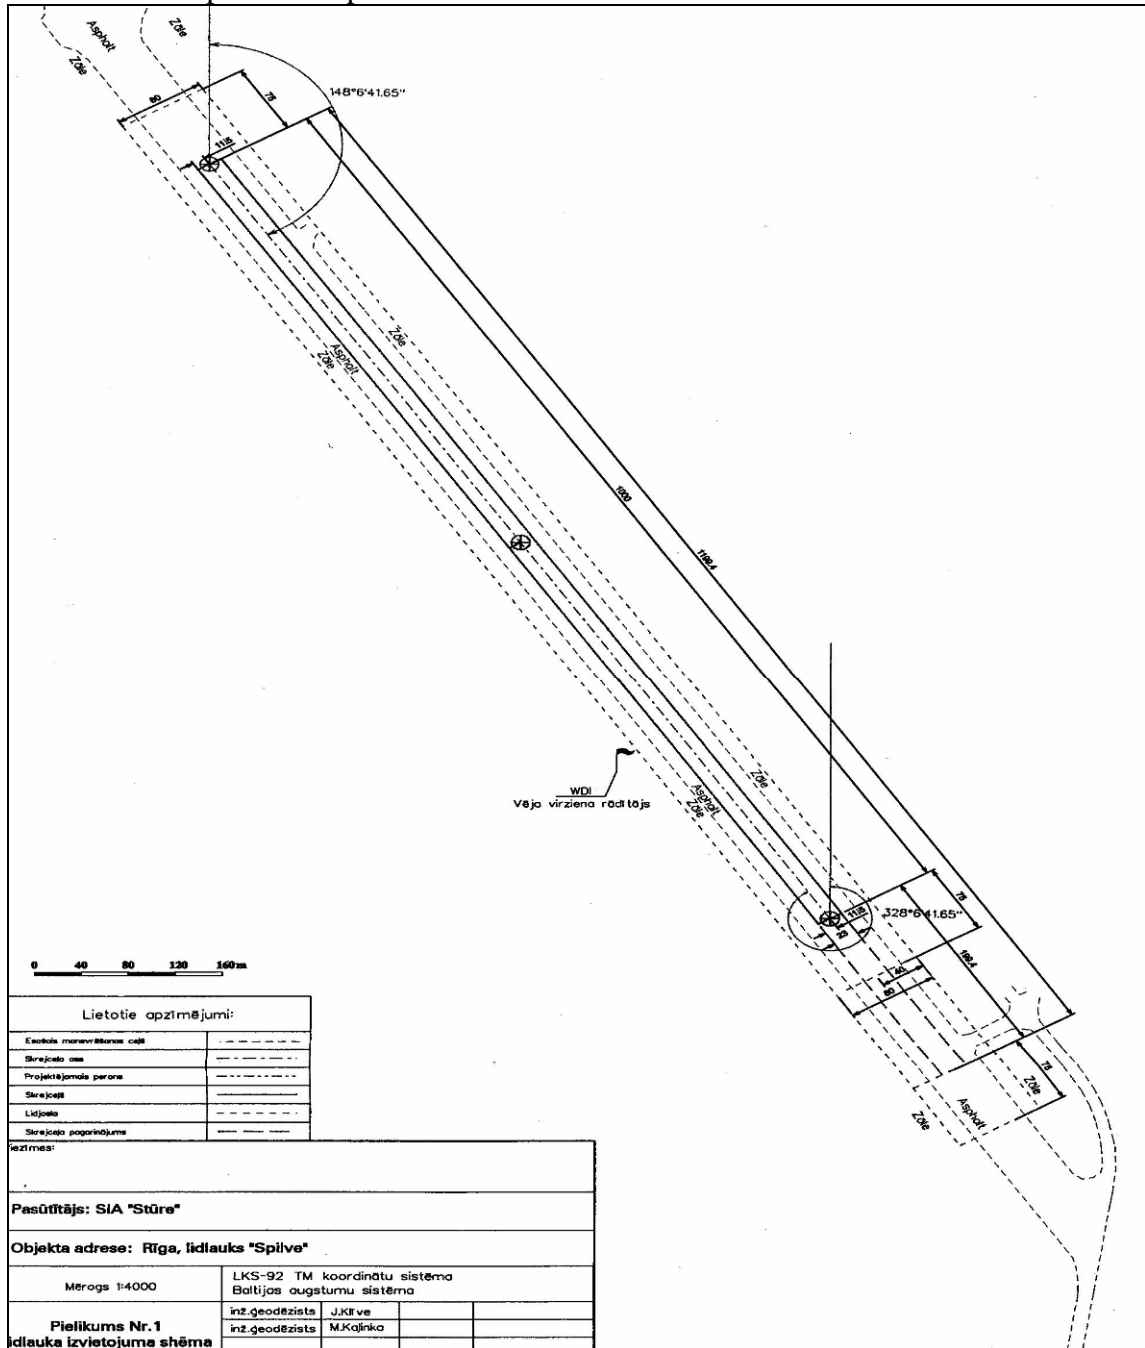
Attēls 8. Lidlauka Spilve shēma

- skrejceļa segums asfalts;
- skrejceļa sliekšņu ģeogrāfiskas koordinātes: RWY 14- 565944.69N; 240412.04E; RWY 32- 565917.21N; 240443.28E;
- augstums virs jūras līmeņa: 5 pēdas (1.5m).

Lidlauks Spilve nav aprīkots ar instrumentālām nosēšanās sistēmām.

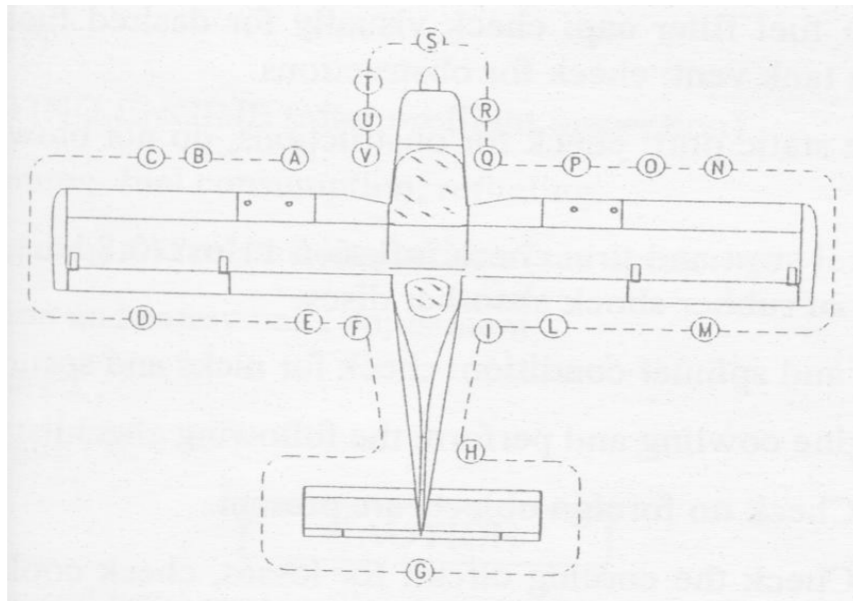
Attēls 9. Pirms lidojuma gaisa kuģa Tecnam P92-JS vizuālās pārbaudes shēma

Gaisa kuģa vizuālās pārbaudes laikā tehniskie defekti netika konstatēti. Izbraucot uz skrejceļu, pilots pārbaudīja priekšējās šasijas vadības darbību, kā arī bremzes.
